DISCARICA "CRISPA" VIA GRAN LINEA 12, 44037, JOLANDA DI SAVOIA (FE)

MONITORAGGIO GEOELETTRICO
DEI MANTI IN HDPE E TOMOGRAFIA DELLA RESISTIVITÀ ELETTRICA
PER LA CARATTERIZZAZIONE STRATIGRAFICA

LOTTO IV-stralcio 2

MONITORAGGIO N. 1_18

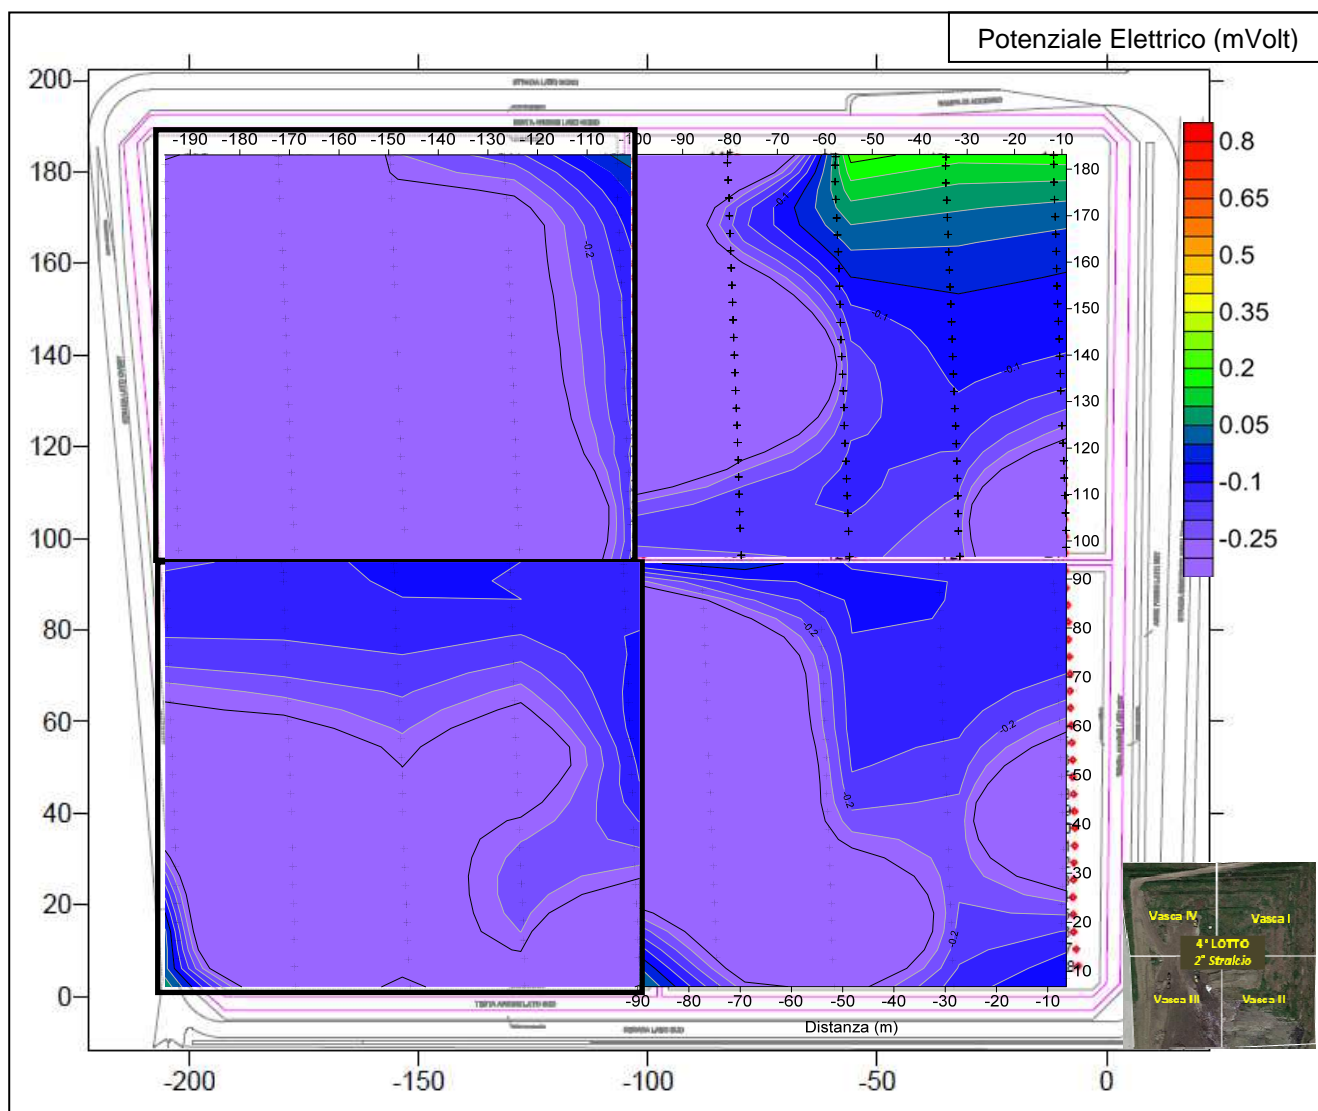
Nei limiti della tecnica GMS, l'andamento del potenziale elettrico ha andamento simile a quello riscontrato nel collaudo precedente (luglio 2017) per le quattro vasche. I risultati ottenuti sono riportati nella Fig. 3.

Figura 3: distribuzione della differenza di potenziale elettrico (mVolt) – Telo Inferiore Lotto IV-2, Vasche 1-2-3-4 [periodo gennaio 2018].

Il test elettrico per la verifica dell'integrità del telo inferiore delle quattro vasche (1-4) del Lotto IV-2 non evidenzia variazioni riconducibili a potenziali zone di lacerazione.

Telo inferiore: La misura della differenza di potenziale elettrico ha restituito valori che rispecchiano una situazione di normale distribuzione della differenza di potenziale senza evidenziare anomalie dovute a possibili lacerazioni. L'andamento di questi valori è simile a quello ottenuto nella fase di controllo del precedente monitoraggio avvenuto il 18 luglio 2017.

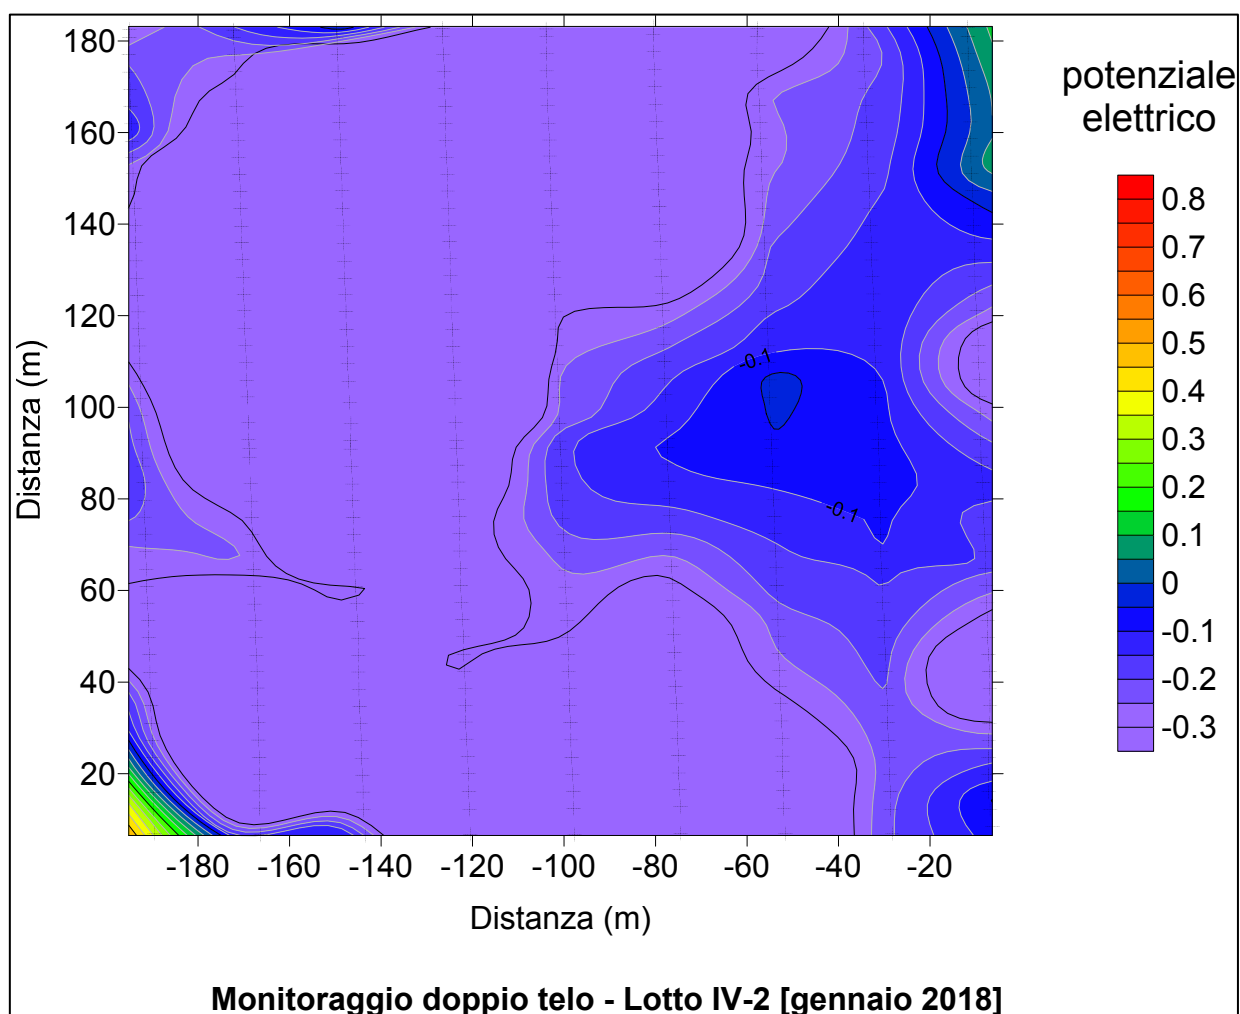
Nei limiti della tecnica GMS, il test elettrico per la verifica dell'integrità dei due teli sotto il Lotto IV-2, evidenziando la mappa della distribuzione della differenza di potenziale elettrico misurato tra tutte le copie di elettrodi posti sotto il telo inferiore, non ha evidenziato anomalie elettriche riconducibili a potenziali zone di lacerazione. Tuttavia, si osserva una possibile fuga di corrente nel settore ENE. I risultati ottenuti sono riportati nella Fig. 4.

Figura 4: distribuzione della differenza del potenziale elettrico – doppio telo Lotto IV-2 vasche 1,2,3,4. Polo discarica “CRISPA”, [periodo gennaio 2018].

Doppio Telo: La misura della differenza di potenziale elettrico ha restituito valori che indicano una situazione di normale distribuzione della differenza di potenziale elettrico ad eccezione del settore ENE del lotto dove il controllo ha evidenziato una possibile fuga di corrente. L'assenza di anomalie a bassa resistività nelle sezioni di tomografia della resistività elettrica conferma le condizioni di tenuta idraulica del manto impermeabilizzante.

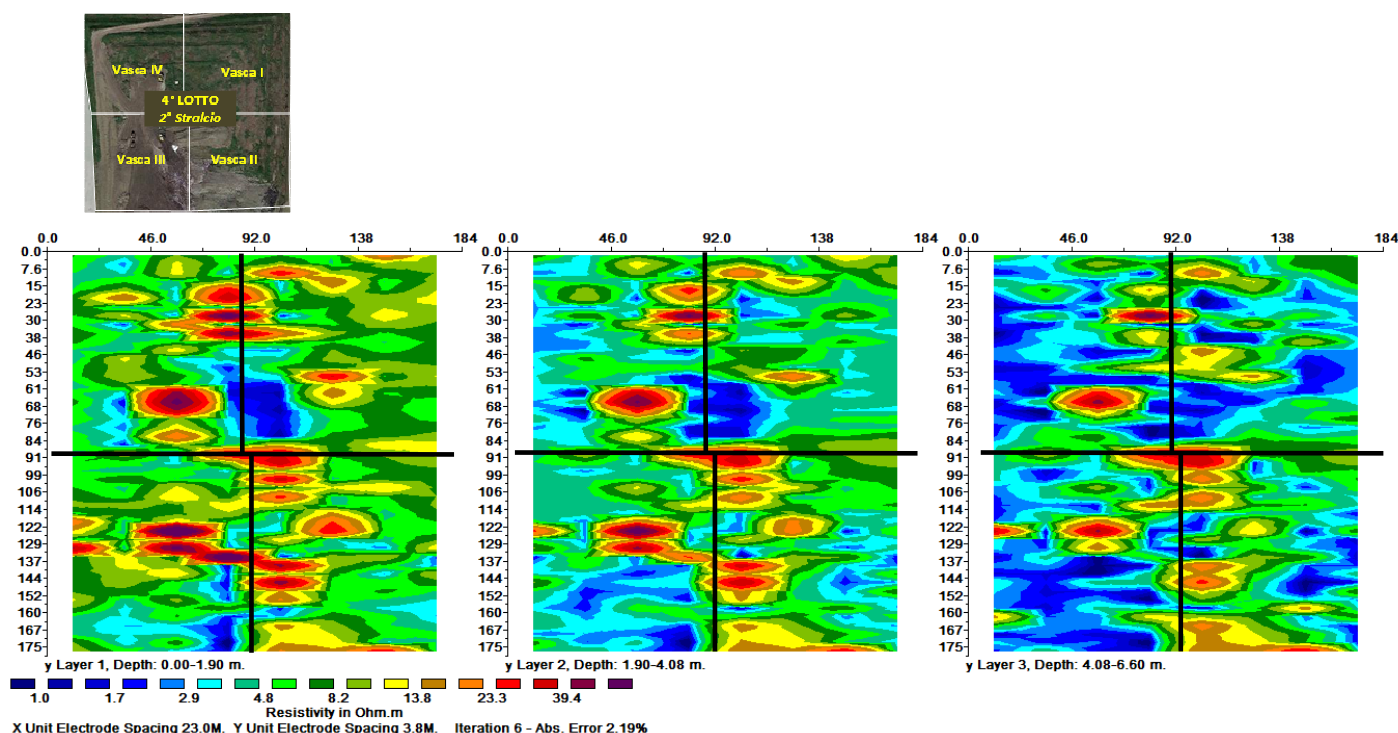
I risultati delle condizioni di resistività nello strato di argilla, sotto le quattro vasche (1-4) sono riportati in Figura 5 (Sezione orizzontale - profondità 0 – 6,6 m).

Figura 5. Sezioni orizzontali di resistività elettrica dei terreni sotto il telo inferiore delle quattro vasche alle profondità: 0-1,9m; 1,9-4,1m e 4,1-6,6m. [periodo gennaio 2018]

semplificare il confronto dei risultati sia per la stessa campagna di monitoraggio sia per quelle future. I valori di resistività dei primi 2,0 metri (Fig. 5) evidenziano la presenza di anomalie conduttive circoscritte cioè senza continuità a cavallo delle vasche 1-4 e 2-3.

Tomografia elettrica: la resistività elettrica dei primi 6,6 m di terreno sottostanti la geomembrana inferiore in HDPE presenta valori riconducibili alla situazione geolitologica tipica dell'area. Non sono stati riscontrati valori bassi di resistività caratteristici della presenza di percolato. Tuttavia occorre far notare che i valori molto bassi di resistività (1-3 Ohm.m) sono riconducibili alla presenza di sedimenti saturi di acqua salata oppure di argilla con torba.

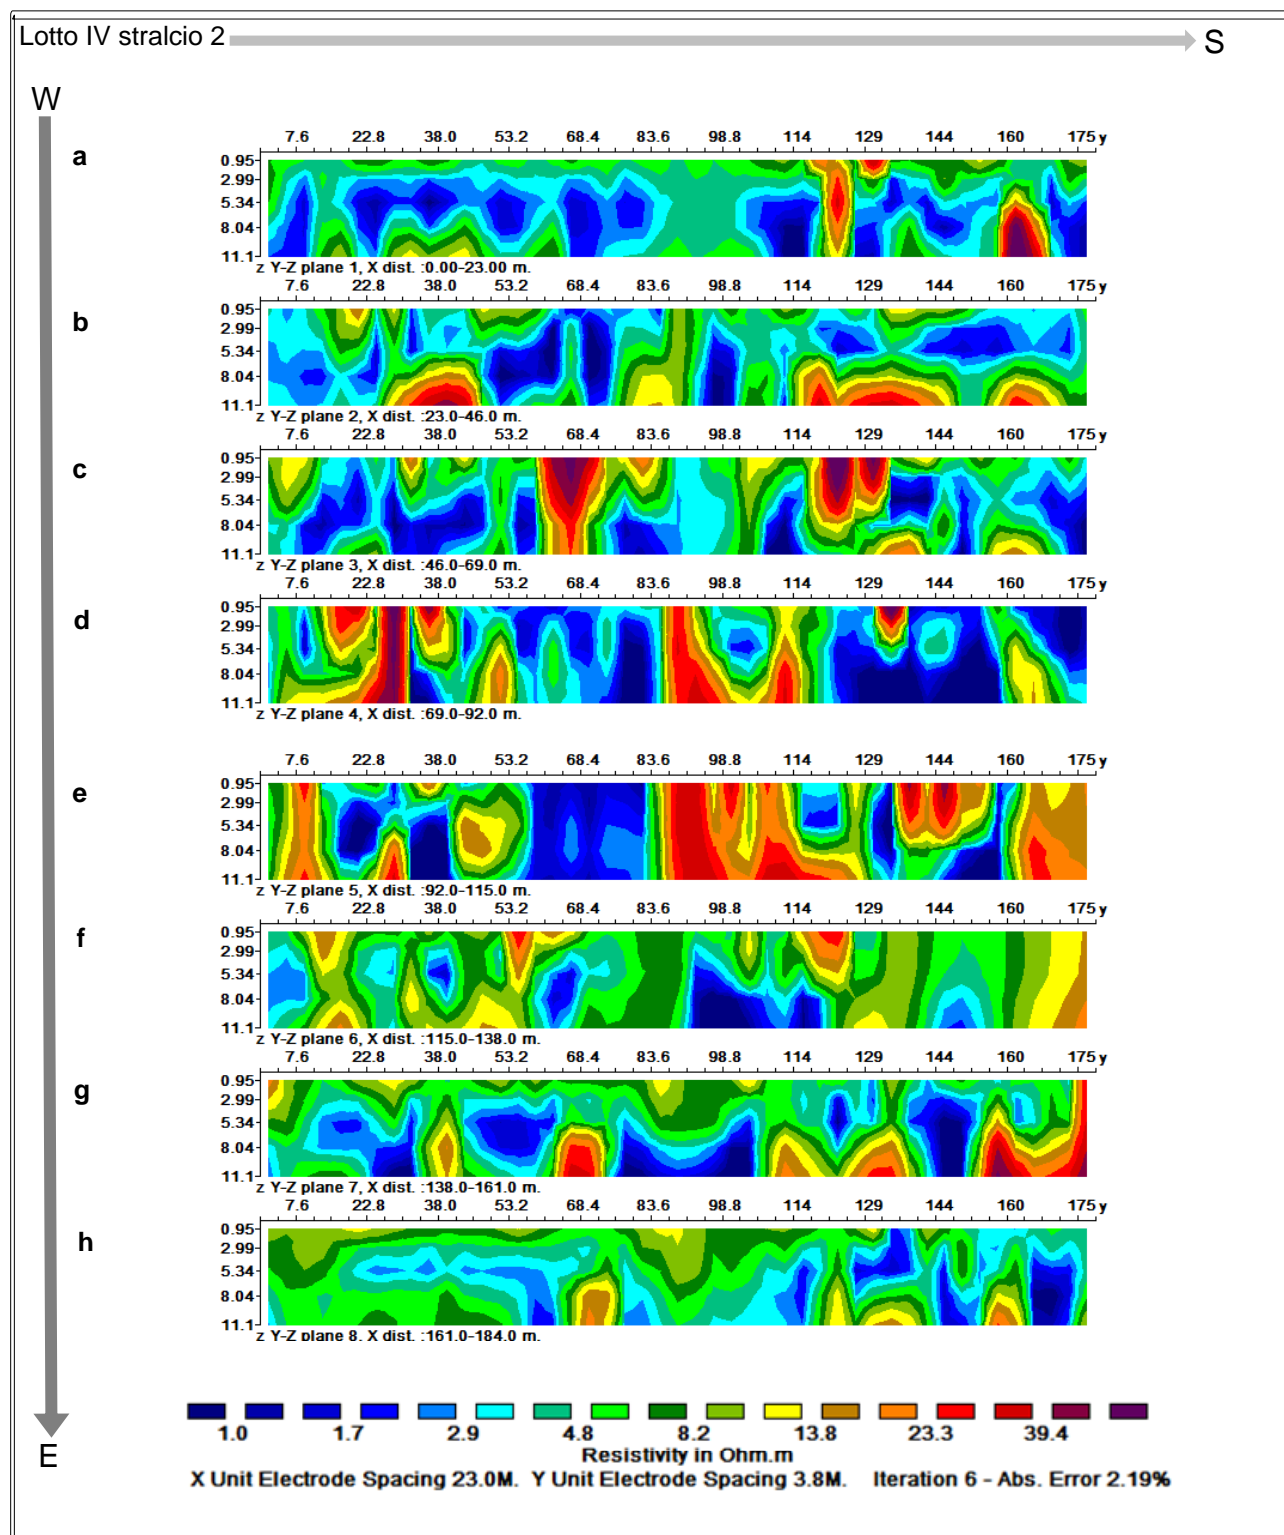
In Fig. 6 si riportano le sezioni verticali dell'area di indagine del Lotto IV-stralcio 2 per le quattro vasche. Le sezioni sono orientati verticalmente da Nord verso Sud ed orizzontalmente da Ovest verso Est.

Figura 6: Tomografia elettrica – Sezioni verticali (a-h). Le sezioni percorrono questo lotto IV-2 in direzione N-S e da Ovest (a) verso Est (h). [periodo gennaio 2018]

Le differenze di resistività laterale, possono essere riconducibili a variazioni litologiche e/o granulometriche locali, considerando i diversi materiali utilizzati per la costruzione degli argini, rispetto ai terreni compresi tra 5 e 11 metri di profondità, individuati nella sezione verticali (fig. 6a-h). Tutto ciò esclude la presenza di infiltrazioni di fluidi conduttivi e quindi di lacerazioni.
