DISCARICA “CRISPA” VIA GRAN LINEA 12, 44037

MONITORAGGIO GEOELETTRICO

DEI MANTI IN HDPE E TOMOGRAFIA DELLA RESISTIVITÀ ELETTRICA

MONITORAGGIO N. 2_18

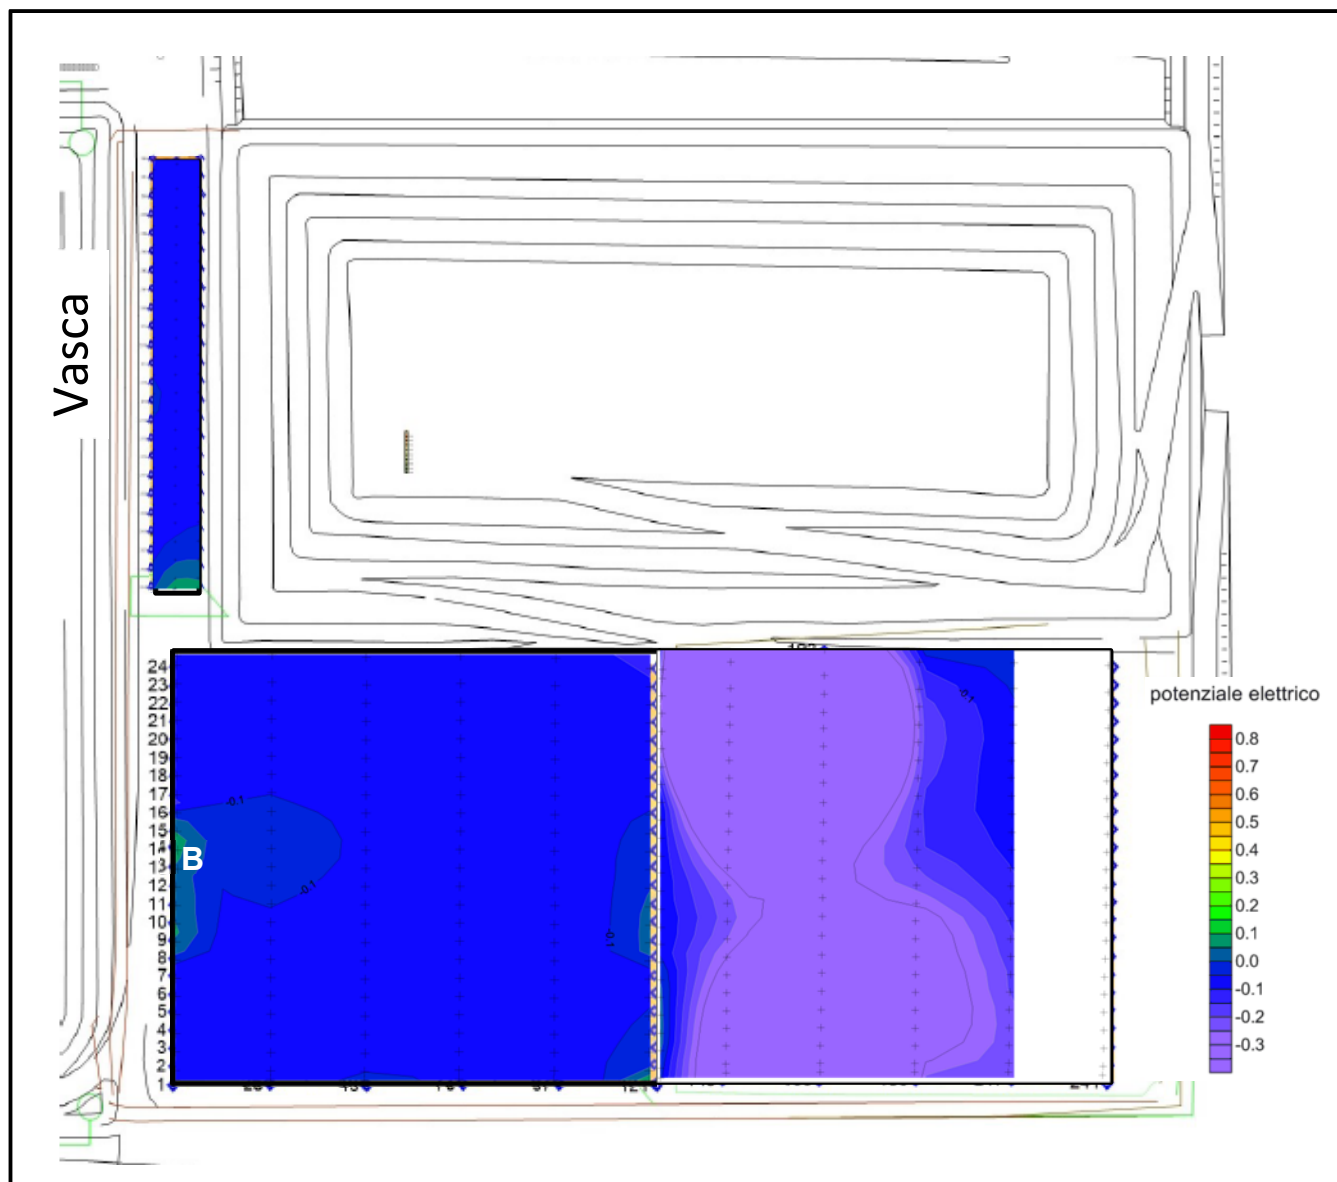
Il test elettrico per la verifica dell’integrità del telo inferiore della vasca 1 del Lotto V non evidenzia variazioni riconducibili a potenziali zone di lacerazione limitatamente alle linee in buon stato di continuità elettrica. Due delle linee (vasca 1 elettrodi: 169-192 “profilo 1” e 241-264 “profilo 4”) hanno evidenziato problemi di cattivo contatto elettrico quindi i dati non sono stati rilevati. Aldilà di questo inconveniente il controllo della resistività dello strato di argilla delle linee adiacenti esclude la presenza di anomalie dovute a percolato. Inoltre, i risultati del test della vasca 2 hanno rilevato la scomparsa dell’anomalia precedentemente rilevata (A-profilo 4 elettrodi 94-96/Fig. 3) e confermato l’anomalia nella parte centrale del limite occidentale della vasca 2 (B-profilo 1 elettrodi 13-14/Fig. 3). Tuttavia i valori di resistività elettrica del manto di argilla confermano l’assenza di zone di lacerazione.

Figura 3: distribuzione della differenza del potenziale elettrico (mVolt) – Telo Inferiore Lotto V Vasche 1,2 3, polo discarica “CRISPA”, [periodo luglio 2018]. B: anomalia dovute ad un possibile assottigliamento del telo inferiore.

Telo inferiore: La misura della differenza di potenziale elettrico ha restituito valori che rispecchiano una situazione di normale distribuzione del potenziale elettrico. Tuttavia, l'anomalia A rilevata in precedenza non è stata riscontrata mentre rimane quella (B) riscontrata (B/Fig. 3) nel collaudo precedente. Questa anomalia è ubicata in corrispondenza del limite occidentale della vasca 2 (profilo 1, elettrodi: 13-14, B in Fig. 3) e del limite settentrionale (profilo 4, elettrodi: 94-96 “A” in Fig.3); queste deboli anomalie sono state già riscontrate nei rilievi precedenti.

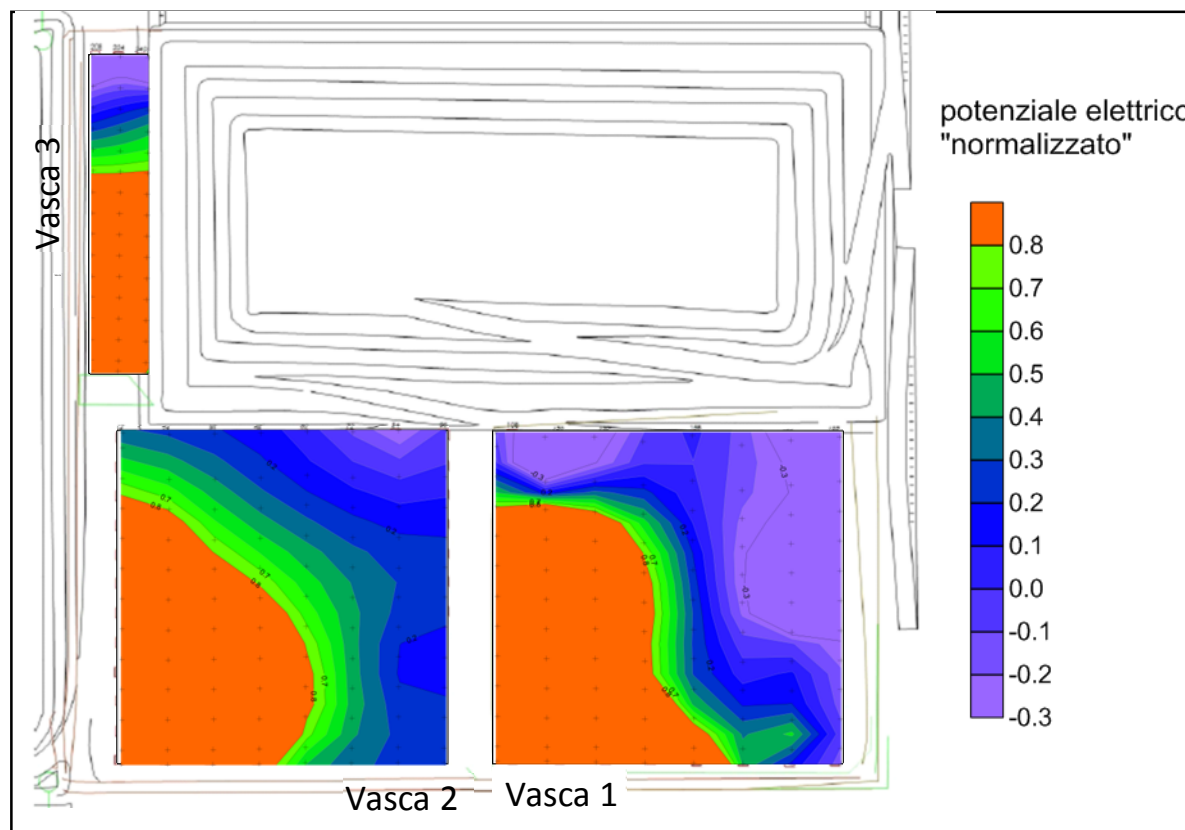
Nei limiti della tecnica GMS, il test elettrico per la verifica dell'integrità del telo superiore del **Lotto V** delle tre vasche non ha evidenziato anomalie elettriche riconducibili a potenziali zone di lacerazione. I risultati ottenuti sono riportati nella Fig. 4.

Figura 4: distribuzione della differenza del potenziale elettrico normalizzato – Telo Superiore Lotto V Vasche 1,2,3, polo scarica “CRISPA”, [periodo luglio 2018].

Telo superiore: La misura della differenza di potenziale elettrico ha restituito valori che rispecchiano una situazione di normale distribuzione del potenziale elettrico. Tale condizione permette di affermare che non vi siano state variazioni nelle condizioni di tenuta idraulica del manto impermeabilizzante rispetto al precedente monitoraggio.

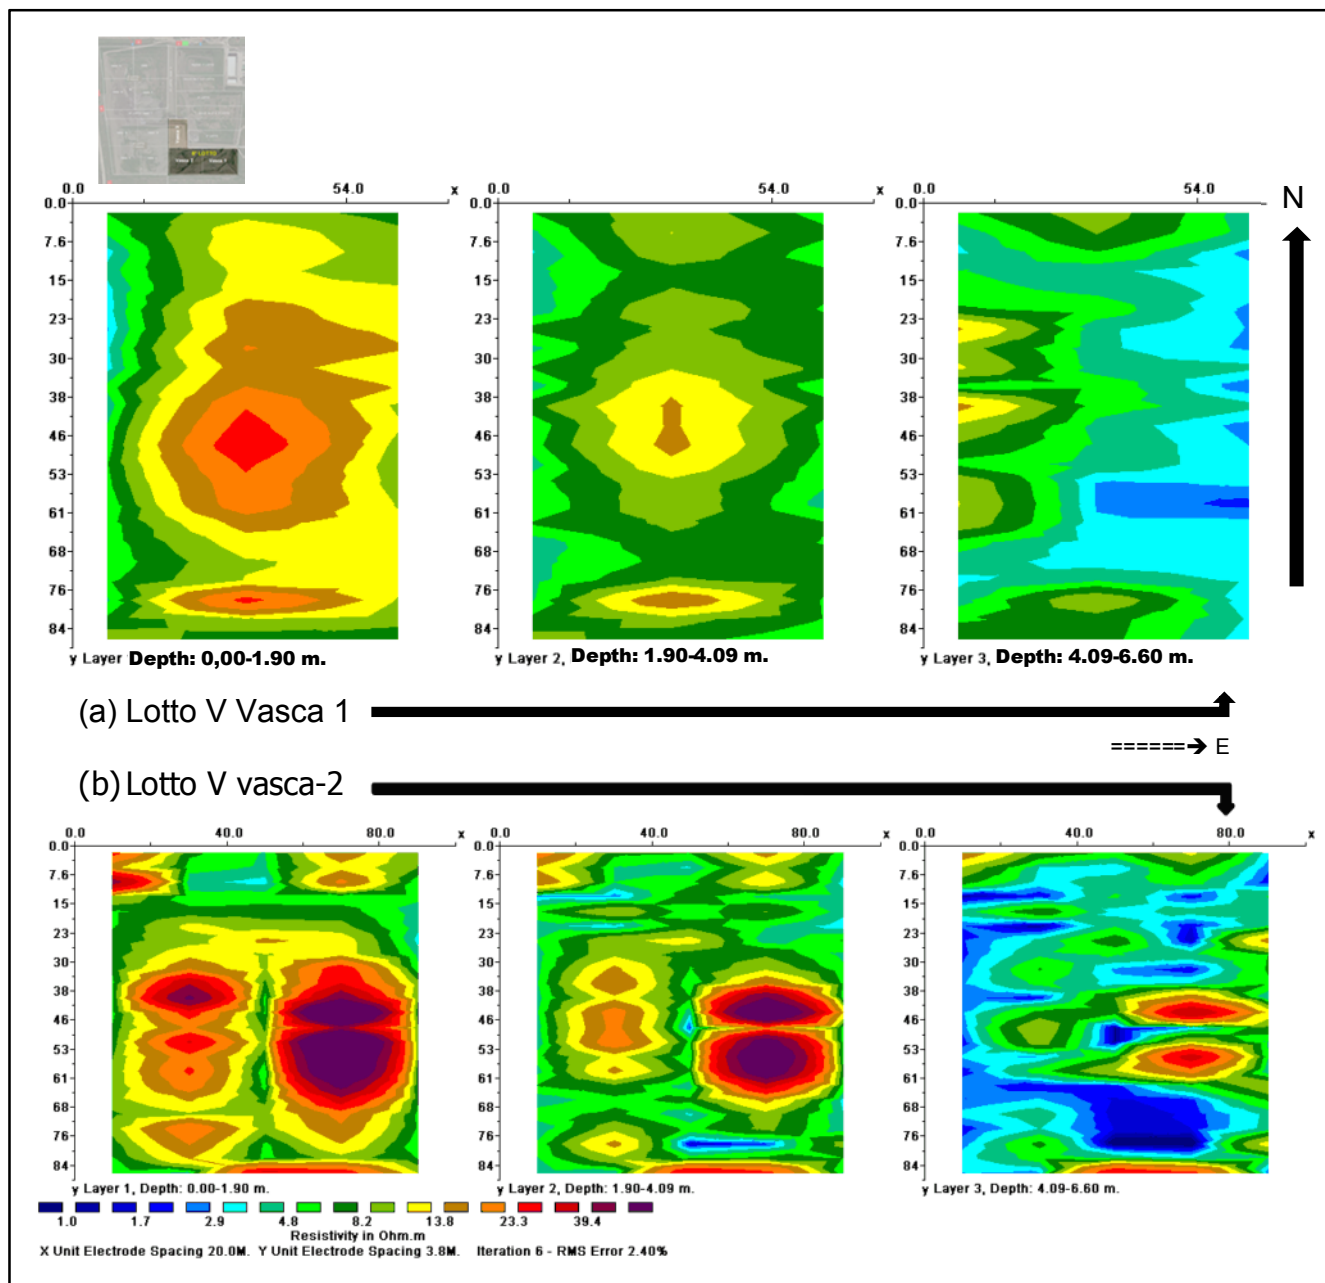
Figura 5. Sezioni orizzontali di resistività elettrica dei terreni sotto il telo inferiore della vasca-1 (a), vasca-2 (b) del Lotto V a tre profondità: 0-1,9m; 1,9-4,09m e 4,09-6,6m [periodo luglio 2018].

I valori di resistività dei primi 3 metri sono simili a quanto riscontrato nel collaudo precedente (gennaio 2018) e sono riconducibili allo strato d'argilla. Le differenze di resistività laterale, possono essere riconducibili a variazioni litologiche e/o granulometriche locali, considerando i diversi materiali utilizzati per la costruzione degli argini, rispetto ai terreni compresi tra 4 e 11 metri di profondità, individuati nella sezione orizzontale (fig. 5a, b).

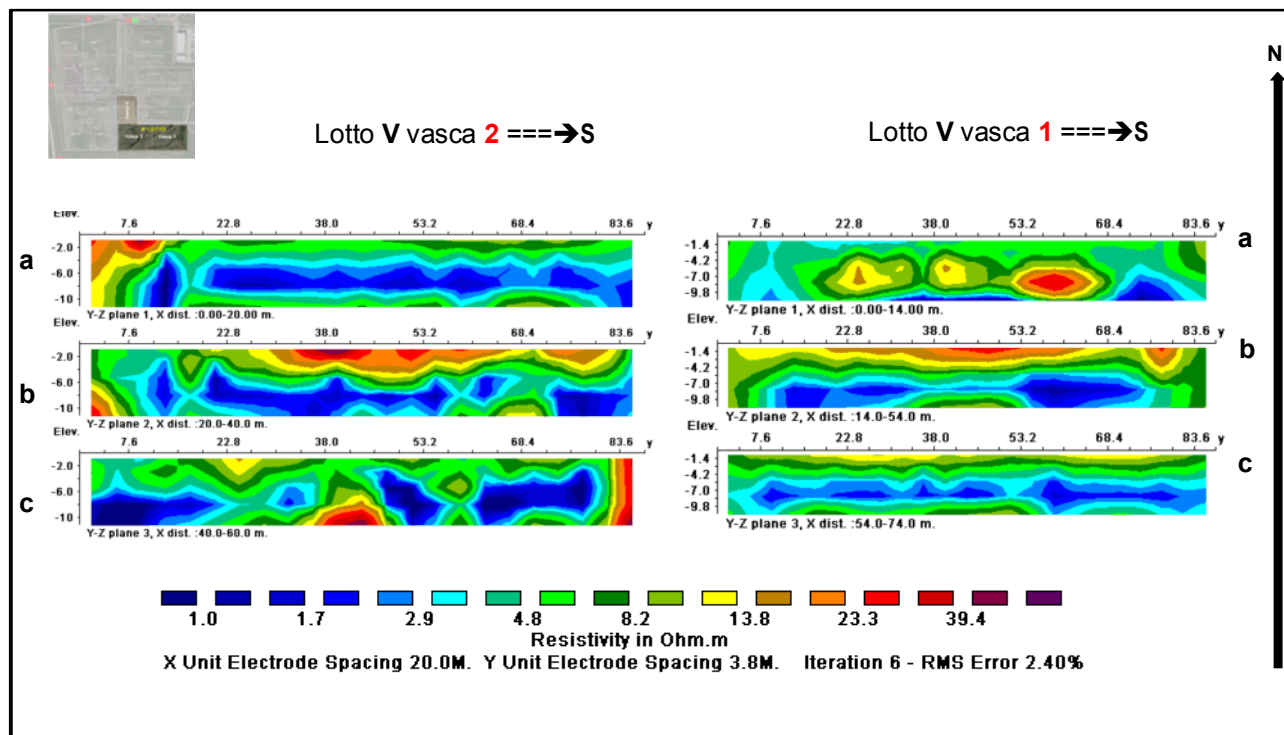
Fig. 6: Tomografia elettrica – Sezioni verticali (a, b, c). Le tre sezioni percorrono questo lotto V-vasche 1 [a destra] e 2 [a sinistra] in direzione N-S e da Ovest (a) verso Est (c). [periodo luglio 2018]

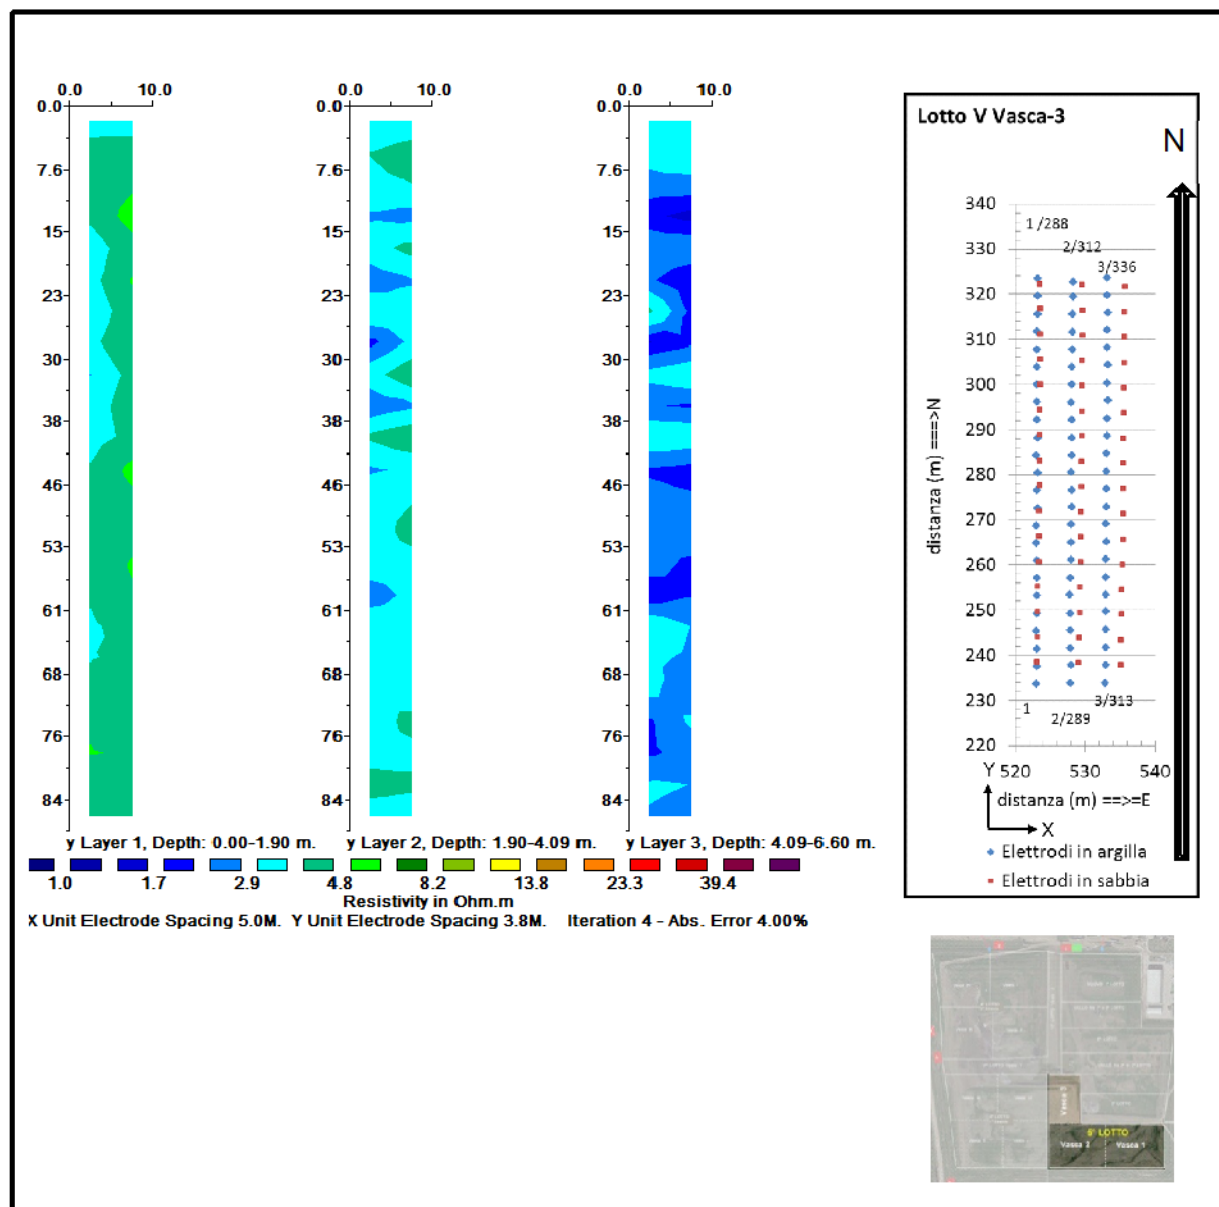
Figura 7: Tomografia elettrica – Sezioni orizzontali a tre profondità: 0 – 1,9 m, 1,9 – 4,09 e 4.09 – 6.6 m dal p.c. [periodo luglio 2018].

I valori di resistività dei primi 2 metri sono simili a quanto riscontrato nel collaudo precedente (gennaio 2018) e sono riconducibili allo strato d'argilla. Le differenze di resistività laterale, possono essere riconducibili a variazioni litologiche e/o granulometriche locali, considerando i diversi materiali utilizzati per la costruzione degli argini, rispetto ai terreni compresi tra 5 e 10 metri di profondità, individuati nella sezione orizzontale (fig. 7).

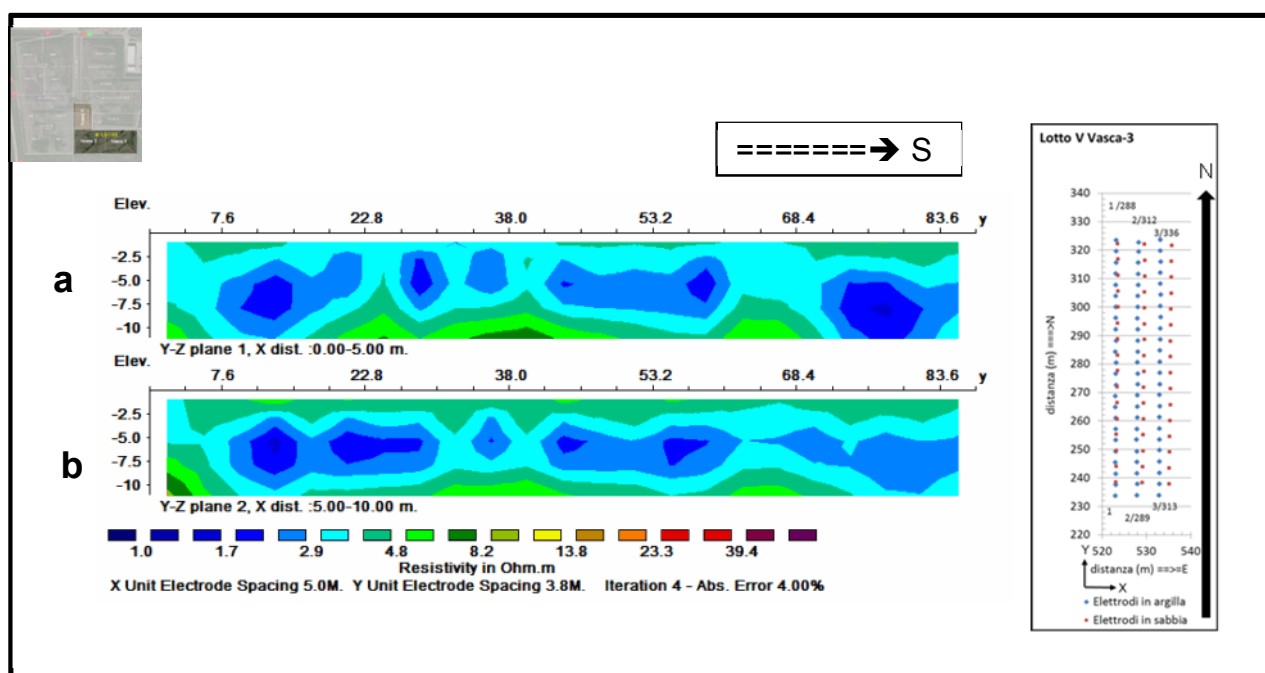
Fig. 8: Tomografia elettrica – Sezioni verticali (a e b). Le due sezioni percorrono questo lotto V-3 in direzione N-S. [periodo luglio 2018].
