DISCARICA “CRISPA” VIA GRAN LINEA 12, 44037,
JOLANDA DI SAVOIA (FE)

MONITORAGGIO GEOELETTRICO
DEI MANTI IN HDPE E TOMOGRAFIA DELLA RESISTIVITÀ ELETTRICA
PER LA CARATTERIZZAZIONE STRATIGRAFICA

LOTTO VI, STRALCIO 2

MONITORAGGIO N. **18_2**

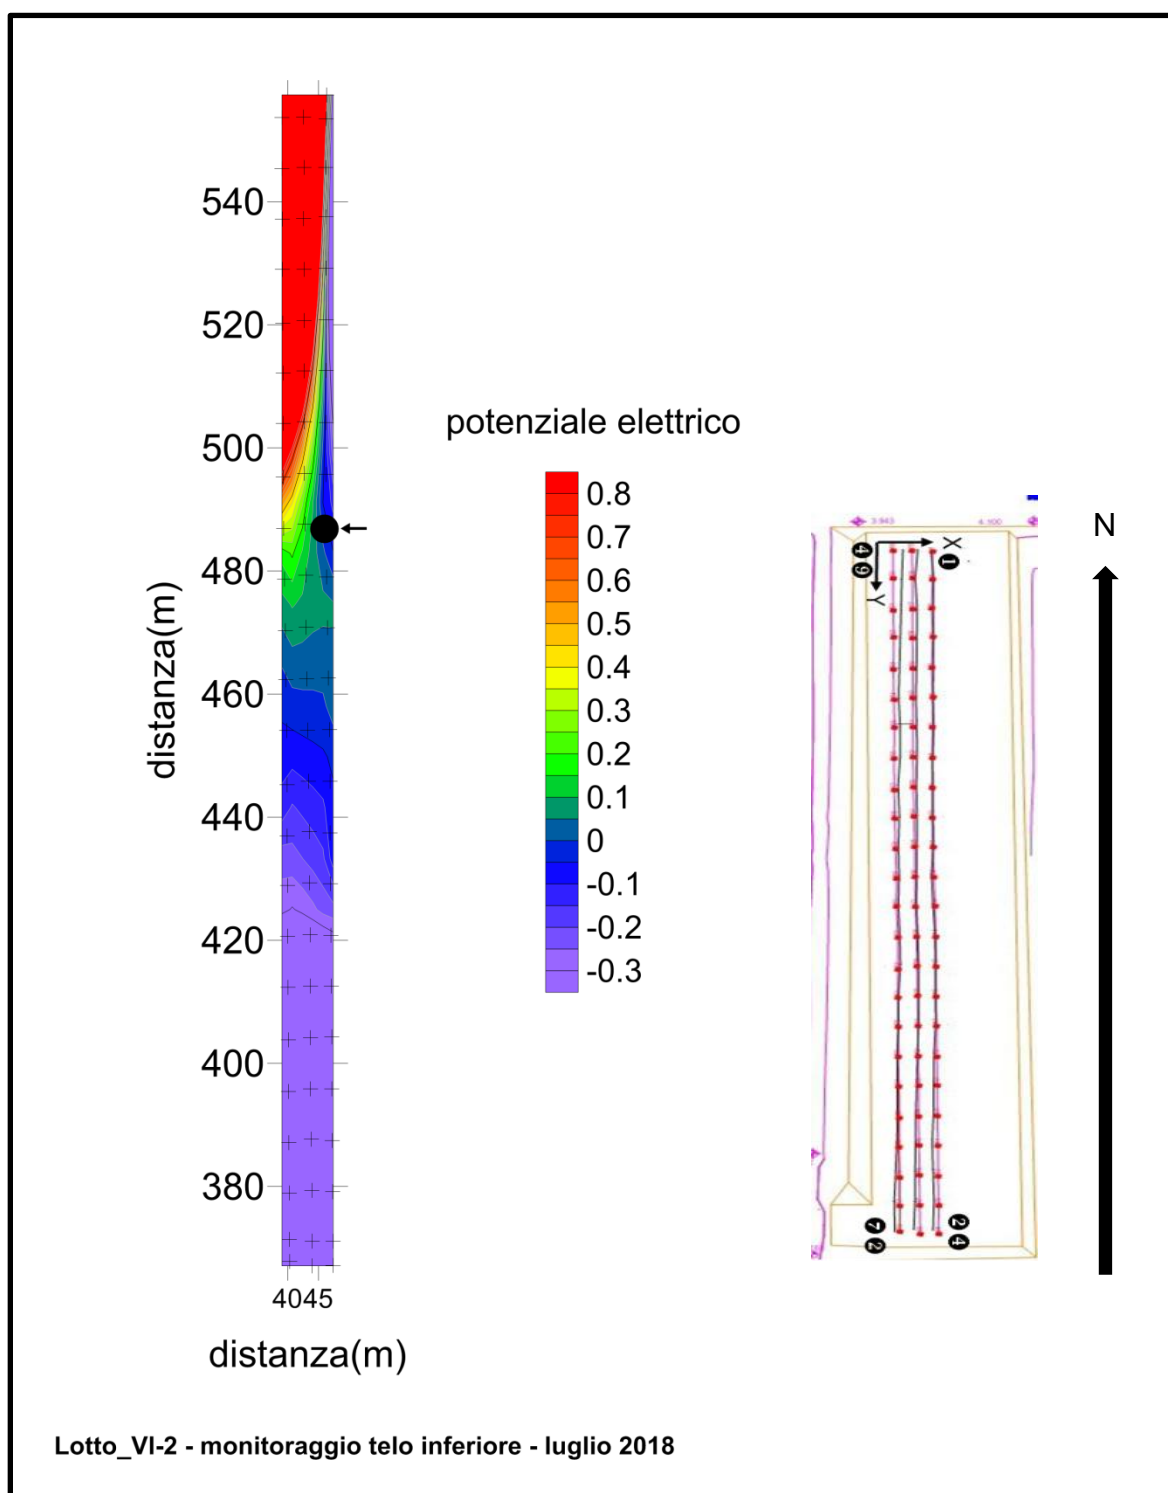
Figura 2: distribuzione della differenza del potenziale elettrico – Telo Inferiore Lotto VI-2, polo discarica “CRISPA”, [periodo luglio 2018]

il test elettrico per la verifica dell'integrità del telo inferiore del Lotto VI-2 non evidenzia variazioni di tenuta elettrica riconducibili a potenziali zone di lacerazione, in accordo quindi con i risultati del monitoraggio della resistività elettrica del manto di argilla (ved. Sezione 2.3 più avanti). Tuttavia, si fa presente che il monitoraggio ha riscontrato la presenza di un'anomalia (indicata con cerchio nero in fig. 2) dovuta al possibile assottigliamento, localizzata tra gli elettrodi nn. 9 e 10 dei profili n. 1 e 2.

Telo inferiore: la misura della differenza di potenziale elettrico, corrente costante, ha restituito valori pressoché simili a quelli ottenuti dal collaudo precedente (1/2018). Tale condizione conferma la possibile presenza di assottigliamento e/o lacerazione localizzata tra gli elettrodi nn. 9 e 10 dei profili n. 1 e 2. Tuttavia l'assenza di anomalie di resistività nel manto di argilla e la tenuta del telo superiore permettono di affermare che non vi sono state fughe di percolato in quanto il telo superiore risulta essere integro.

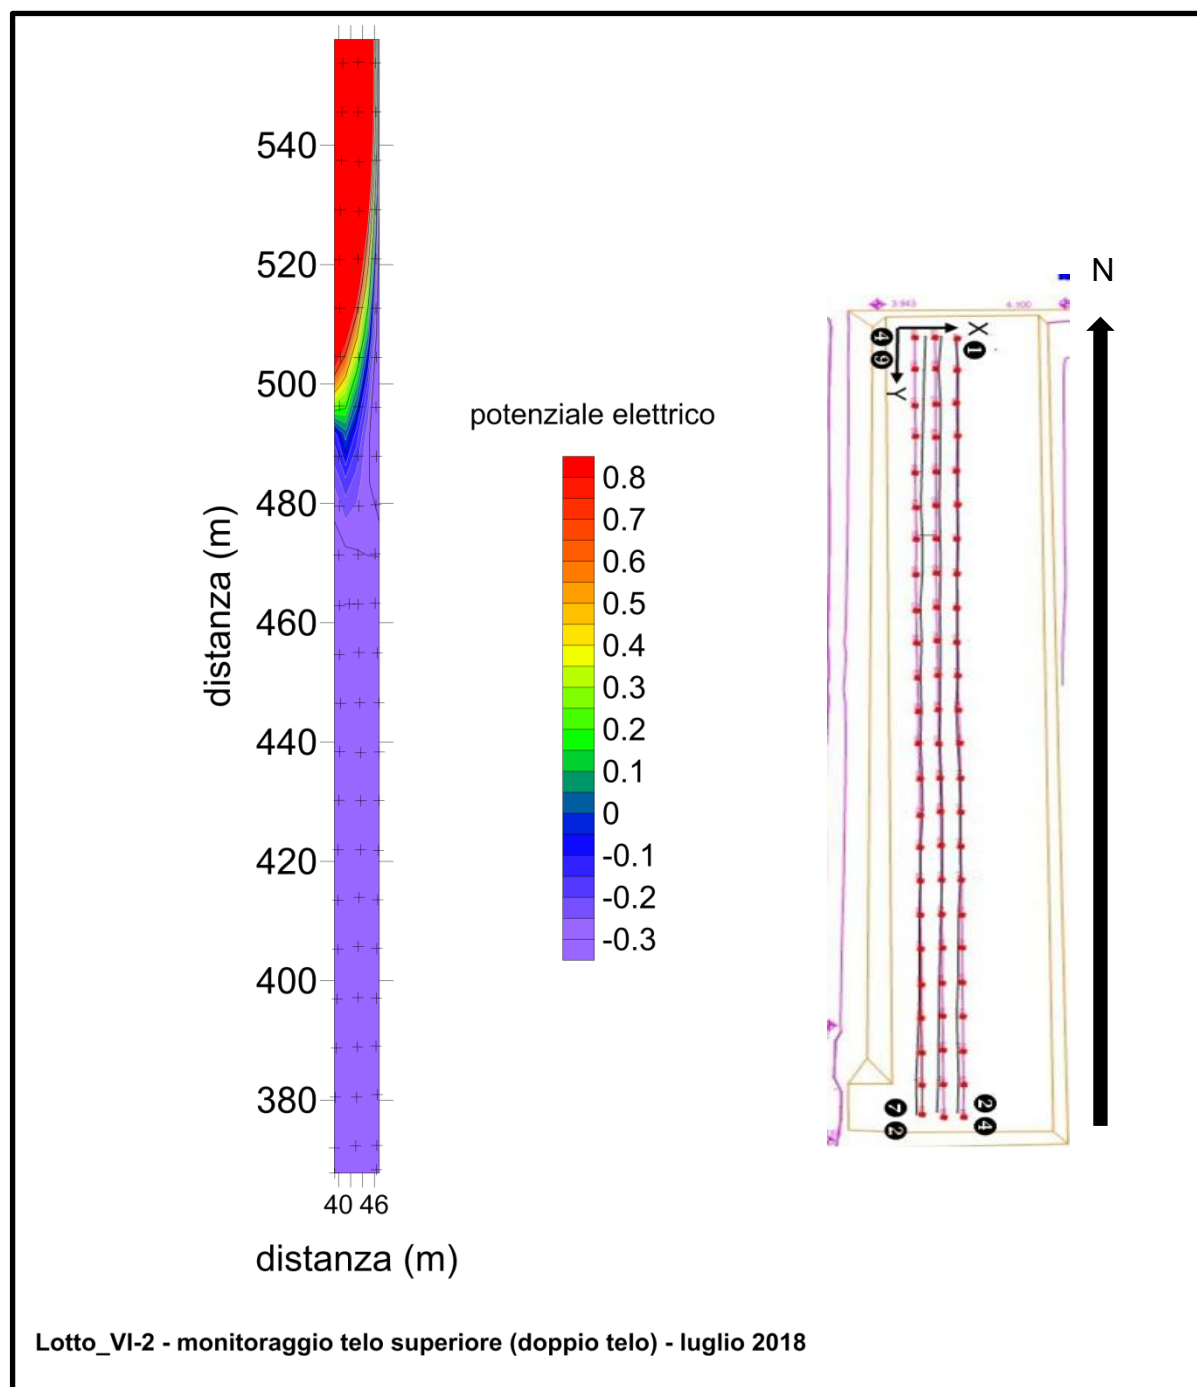
Figura 3: distribuzione della differenza del potenziale elettrico –Telo Superiore-doppio Telo Lotto VI-2, [periodo luglio 2018].

Nei limiti della tecnica GMS, il test elettrico per la verifica dell'integrità del telo superiore del Lotto VI-2 non ha evidenziato anomalie elettriche riconducibili a potenziali zone di lacerazione. I risultati ottenuti sono riportati nella Fig. 3.

Tenuta elettrica telo superiore: la misura della differenza di potenziale elettrico ha restituito valori con andamenti simili a quelli ottenuti dal collaudo precedente. Tale condizione permette di affermare che non vi sono state variazioni nelle condizioni di tenuta idraulica del manto impermeabilizzante, rispetto al precedente monitoraggio.

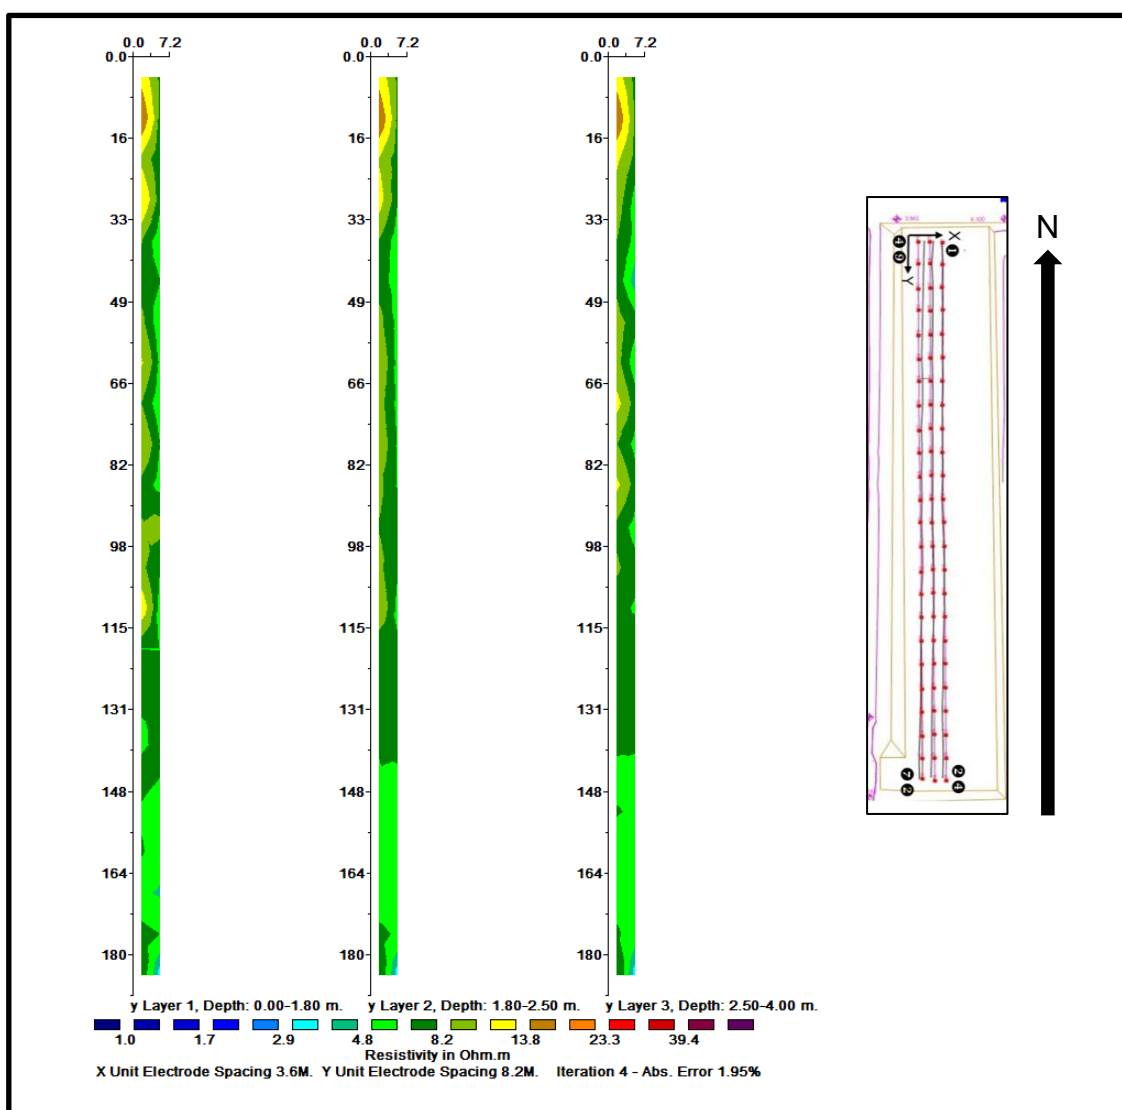
Figura 4: Tomografia elettrica – Sezioni orizzontali a tre profondità: 0 – 1,8 m, 1,8 – 2,5 e 2,5 – 4,0 m dal p.c. [periodo luglio 2018]

La disposizione degli elettrodi nello strato di posa del telone impermeabilizzante ha permesso di acquisire i dati geoelettrici per realizzare la tomografia 2D e 3D dei primi metri di terreno al fine di verificare l'eventuale infiltrazione di percolato rispetto alle condizioni esistenti prima dell'inizio della coltivazione della discarica. I risultati delle condizioni di resistività nello strato di argilla sono riportati in Fig. 4 (Sezioni orizzontali-profondità 0–4 m).

Tomografia elettrica: la resistività elettrica dei primi 4 m di terreno sottostanti la geomembrana inferiore in HDPE presenta valori riconducibili alla situazione geolitologica tipica dell'area. Non si sono riscontrati valori bassi di resistività tipici della presenza di percolato. Tuttavia occorre far notare che i valori molto bassi di resistività (1-3 Ohm.m), riscontrati a profondità superiore a 7 metri, sono riconducibili alla presenza di sedimenti saturi di acqua salata oppure ad argilla con torba.

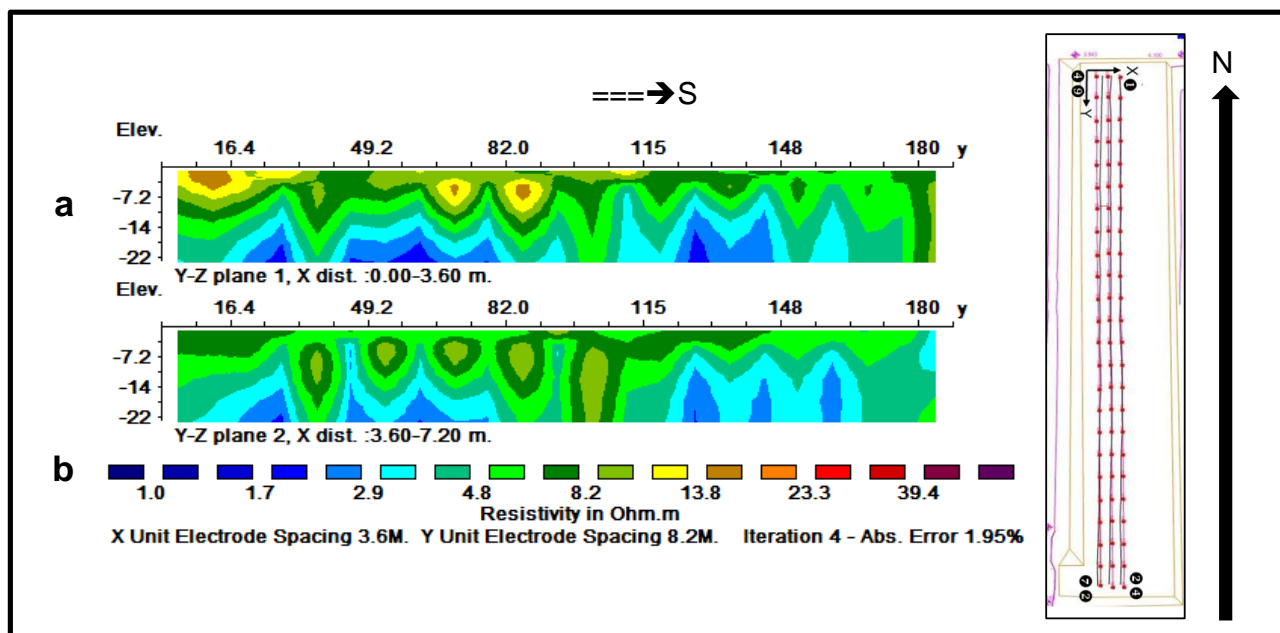
Fig. 5: Tomografia elettrica – Sezioni verticali (a e b). Le due sezioni attraversano il lotto VI-2 in direzione N-S. [periodo luglio 2018]

L'andamento dei valori di resistività risulta essere simile a quanto riscontrato nel collaudo precedente (gennaio 2018) e riconducibili ad uno strato di argilla compattato. Le differenze di resistività laterale, possono essere riconducibili a variazioni litologiche e/o granulometriche locali, considerando i diversi materiali utilizzati per la costruzione degli argini, rispetto ai terreni più profondi > 8 metri di profondità, individuati nella sezione orizzontale (fig. 5b).
