DISCARICA DI “CRISPA” VIA GRAN LINEA 12, 44037,
JOLANDA DI SAVOIA (FE)

MONITORAGGIO GEOELETTRICO
DEI MANTI IN HDPE E TOMOGRAFIA DELLA RESISTIVITÀ ELETTRICA
PER LA CARATTERIZZAZIONE STRATIGRAFICA

LOTTO VI, STRALCIO 2

MONITORAGGIO INTEGRATIVO N. **18_1bis**

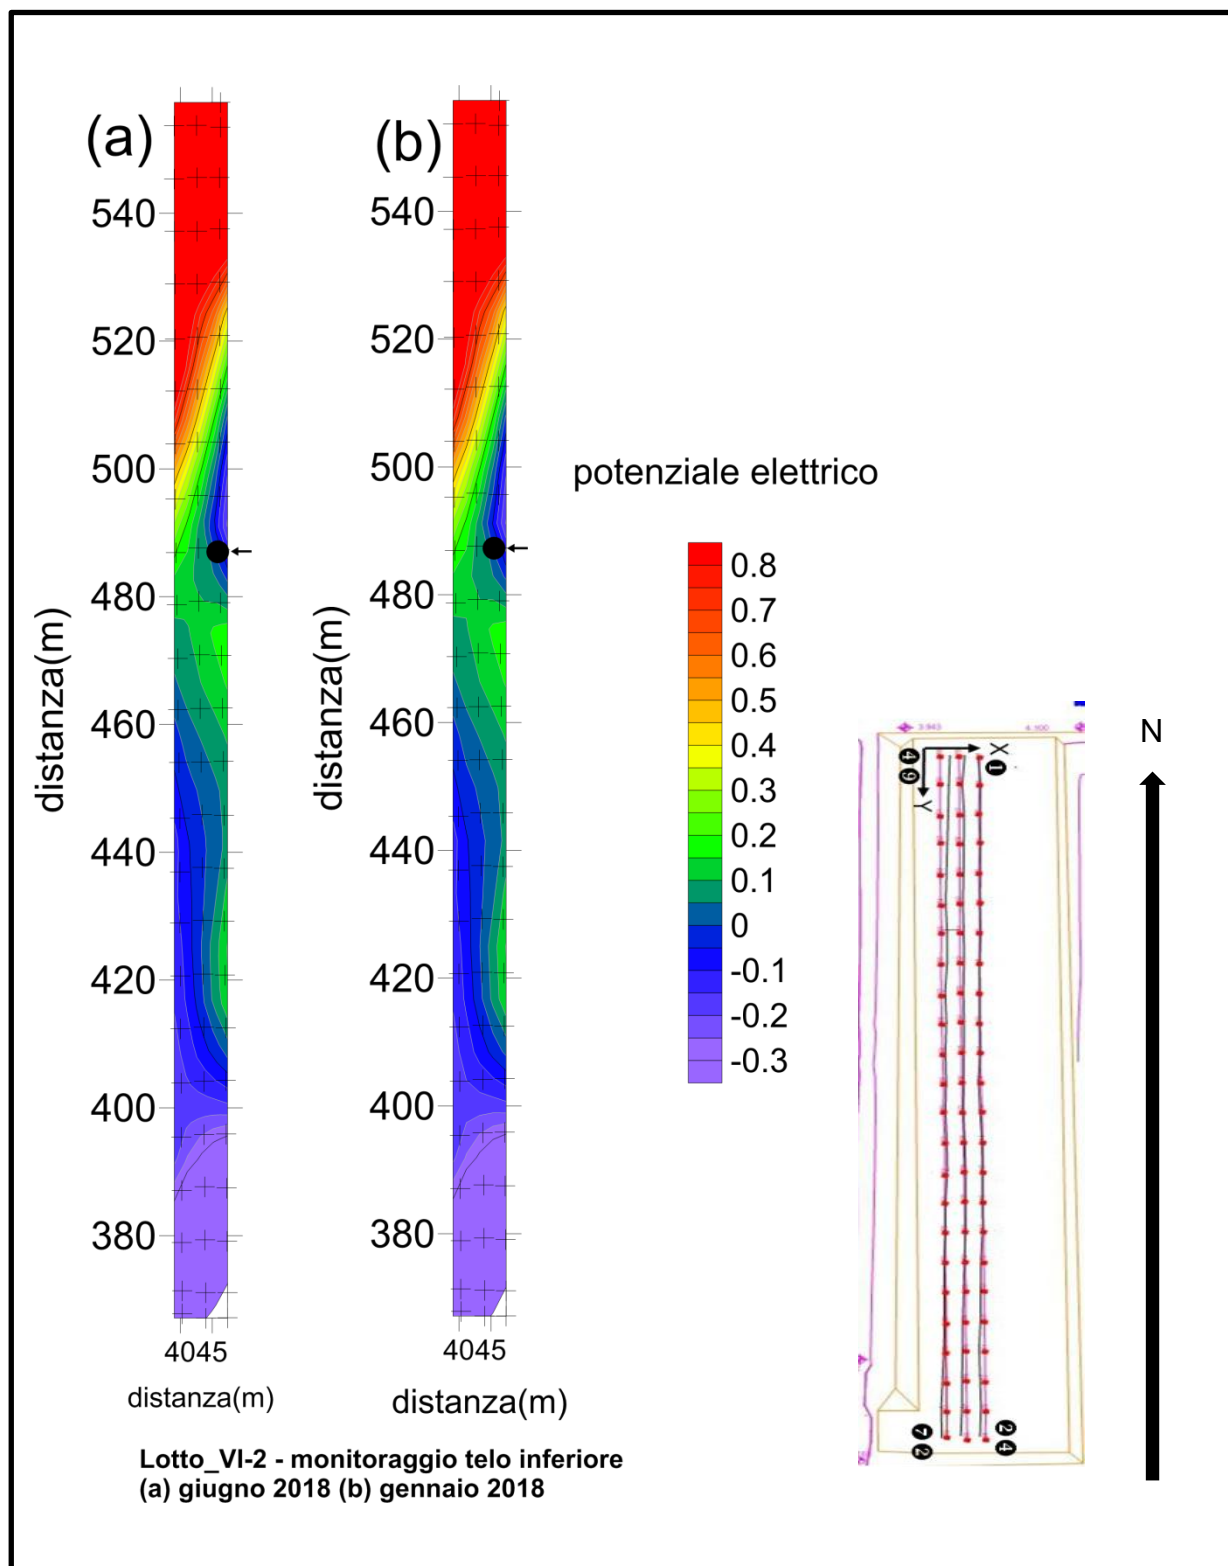
Nei limiti della tecnica GMS, l'andamento del potenziale elettrico normalizzato è simile a quanto riscontrato nel collaudo precedente (gennaio 2018). I risultati ottenuti sono riportati nella Fig. 2.

il test elettrico per la verifica dell'integrità del telo inferiore del Lotto VI-2 non evidenzia variazioni di tenuta elettrica riconducibili a potenziali zone di lacerazione, quindi in accordo con i risultati del monitoraggio della resistività elettrica del manto di argilla (ved. Sezione 2.3 più avanti). Tuttavia, si fa presente che il monitoraggio ha riscontrato la presenza di anomalia (indicata con cerchio nero in fig. 2) dovuta al possibile assottigliamento, localizzata tra gli elettrodi nn. 9 e 10 dei profili n. 1 e 2.

Figura 2: distribuzione della differenza del potenziale elettrico – Telo Inferiore Lotto VI-2, polo scarica "CRISPA", [giugno 2018]

Telo inferiore: La misura della differenza di potenziale elettrico ha restituito valori simili all'andamento della situazione osservata nel collaudo precedente (1/2018). Tale condizione indica la possibile presenza di assottigliamento e/o lacerazione localizzata tra gli elettrodi nn. 9 e 10 dei profili n. 1 e 2. Tuttavia l'assenza di anomalie di resistività nel manto di argilla e la tenuta del telo superiore permettono di affermare che non vi siano state fughe di percolato in quanto il telo superiore risulta essere integro.

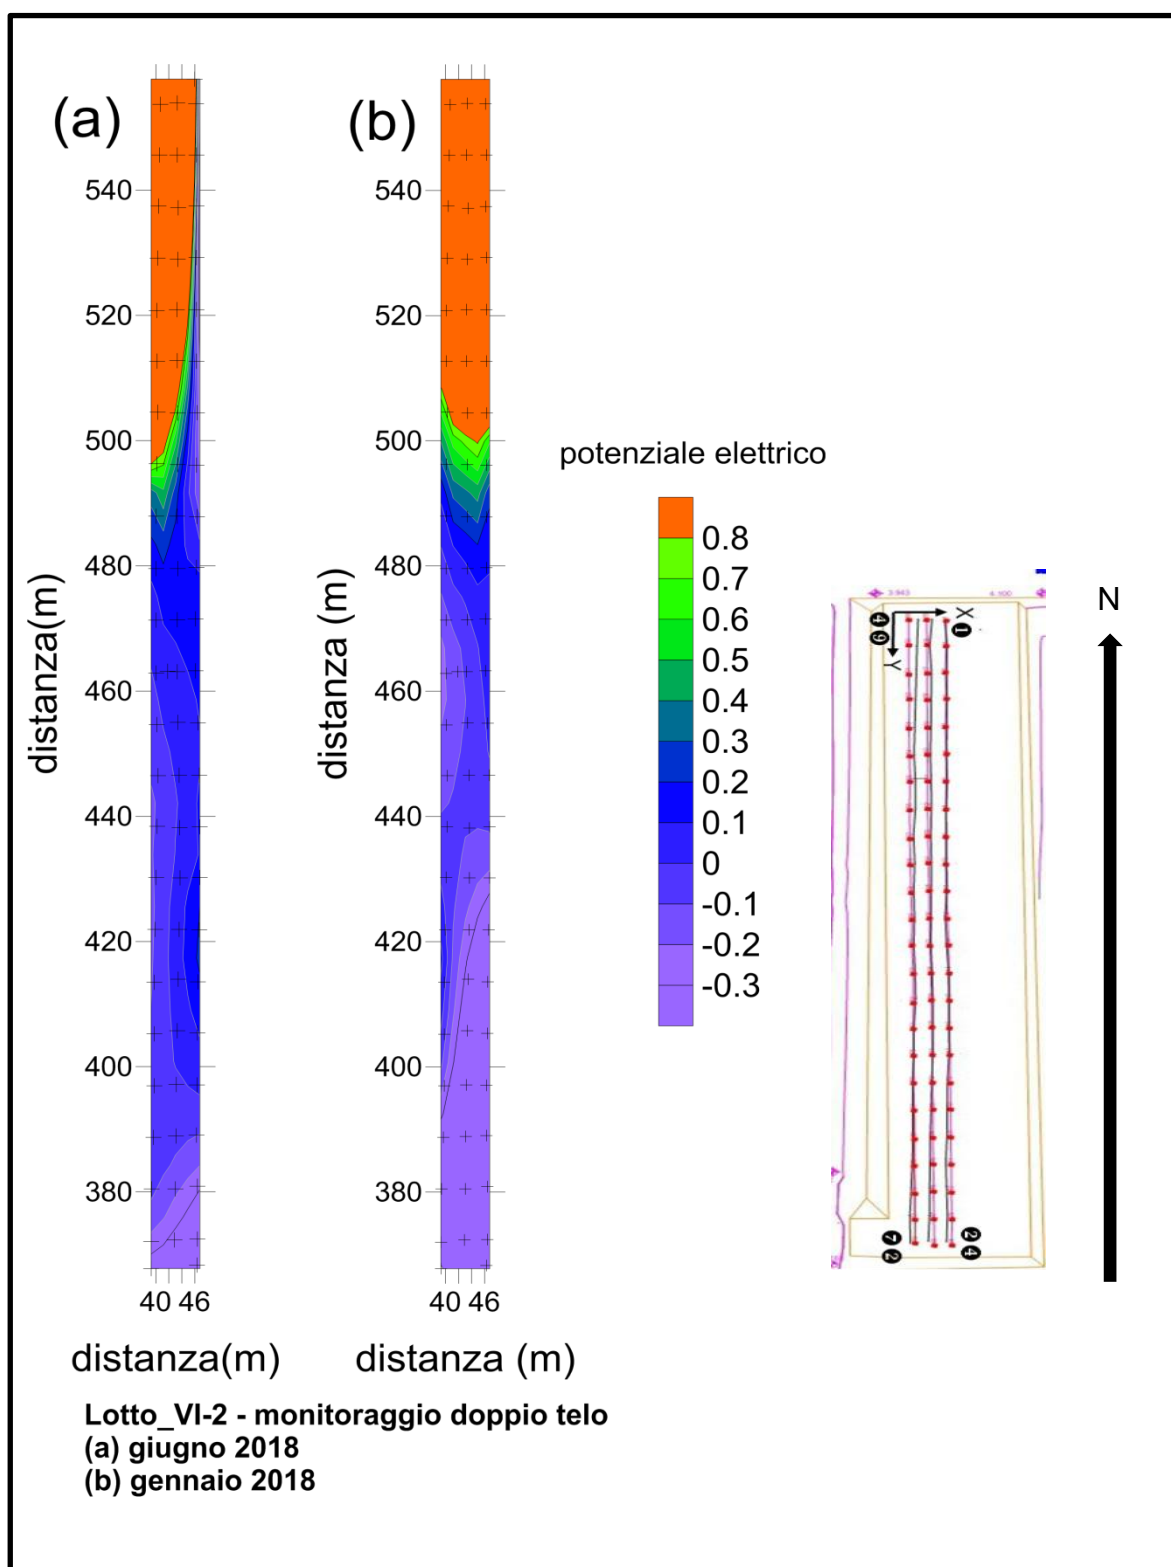
Figura 3: distribuzione della differenza del potenziale elettrico –Telo Superiore-doppio Telo Lotto VI-2, [giugno 2018].

I risultati della verifica del buon funzionamento del sistema di monitoraggio elettrico installato nello strato di sabbia interessato dal danneggiamento di alcuni cavi poi ripristinati tempestivamente sono riportati nella Fig. 3. Le mappe ottenute hanno confermato l'esito positivo del ripristino dei collegamenti. La mappa ottenuta è simile a quella del precedente collaudo (gennaio 2018) quindi non ha evidenziato anomalie elettriche riconducibili a potenziali zone di lacerazione.

Tenuta elettrica telo superiore: La misura della differenza di potenziale elettrico ha restituito valori che rispecchiano l'andamento della situazione osservata nel collaudo iniziale. Tale condizione permette di affermare il buon funzionamento del sistema di monitoraggio installato nello strato di sabbia sotto il telo superiore. Inoltre, i dati ottenuti confermano che non vi sono state variazioni nelle condizioni di tenuta idraulica del manto impermeabilizzante, rispetto al precedente monitoraggio.

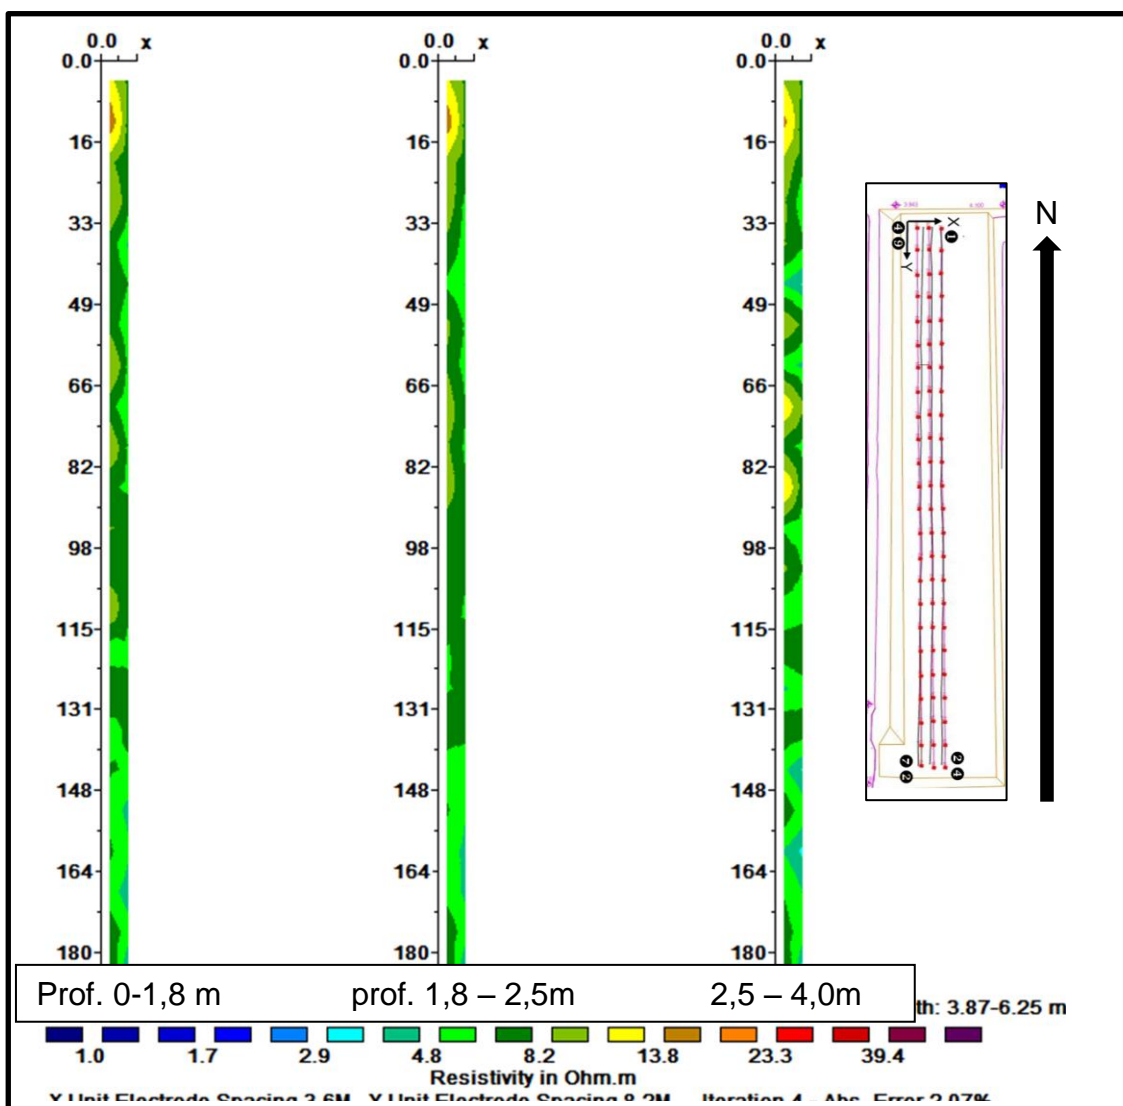
Figura 4: Tomografia elettrica – Sezioni orizzontali a tre profondità: 0 – 1,8 m, 1,8 – 2,5 e 2,5 – 4,0 m dal p.c. [11 giugno 2018]

Tomografia elettrica: la resistività elettrica dei primi 4 m di terreno sottostanti la geomembrana inferiore in HDPE presenta valori riconducibili alla situazione geolitologica tipica dell'area. Non si sono riscontrati valori bassi di resistività tipici della presenza di percolato. Tuttavia occorre far notare che i valori molto bassi di resistività (1-3 Ohm.m) sono riconducibili alla presenza di sedimenti saturi di acqua salata oppure ad argilla con torba.

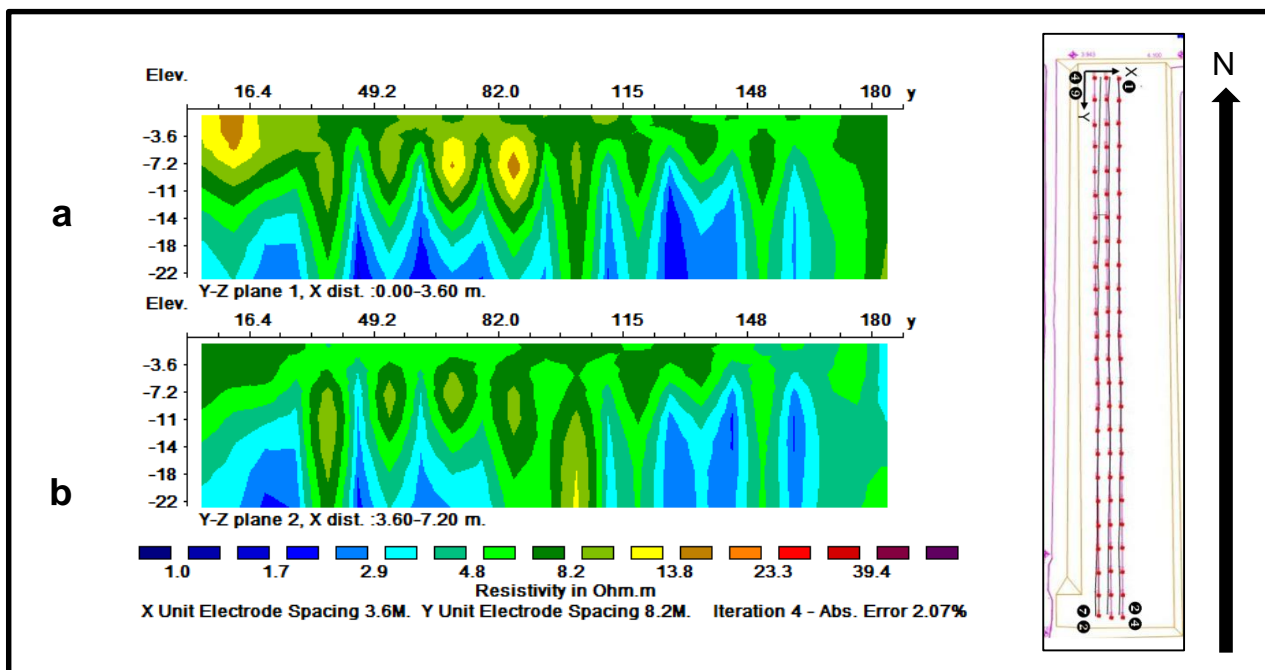
Fig. 5: Tomografia elettrica – Sezioni verticali (a e b). Le due sezioni percorrono questo lotto VI-2 in direzione N-S. [11 giugno 2018]

L'andamento dei valori di resistività risulta essere simile a quanto riscontrato nel collaudo precedente (gennaio 2018), riconducibili ad uno strato di argilla compattato. Le differenze di resistività laterale, possono essere dovute a variazioni litologiche e/o granulometriche locali, considerando i diversi materiali utilizzati per la costruzione degli argini, rispetto ai terreni più profondi > 8 metri di profondità, individuati nella sezione orizzontale (fig. 5b).
