DISCARICA DI “CRISPA” VIA GRAN LINEA 12, 44037,
JOLANDA DI SAVOIA (FE)

MONITORAGGIO GEOELETTRICO
DEI MANTI IN HDPE E TOMOGRAFIA DELLA RESISTIVITÀ ELETTRICA
PER LA CARATTERIZZAZIONE STRATIGRAFICA

LOTTO VI, STRALCIO 2

MONITORAGGIO N. **18_1**

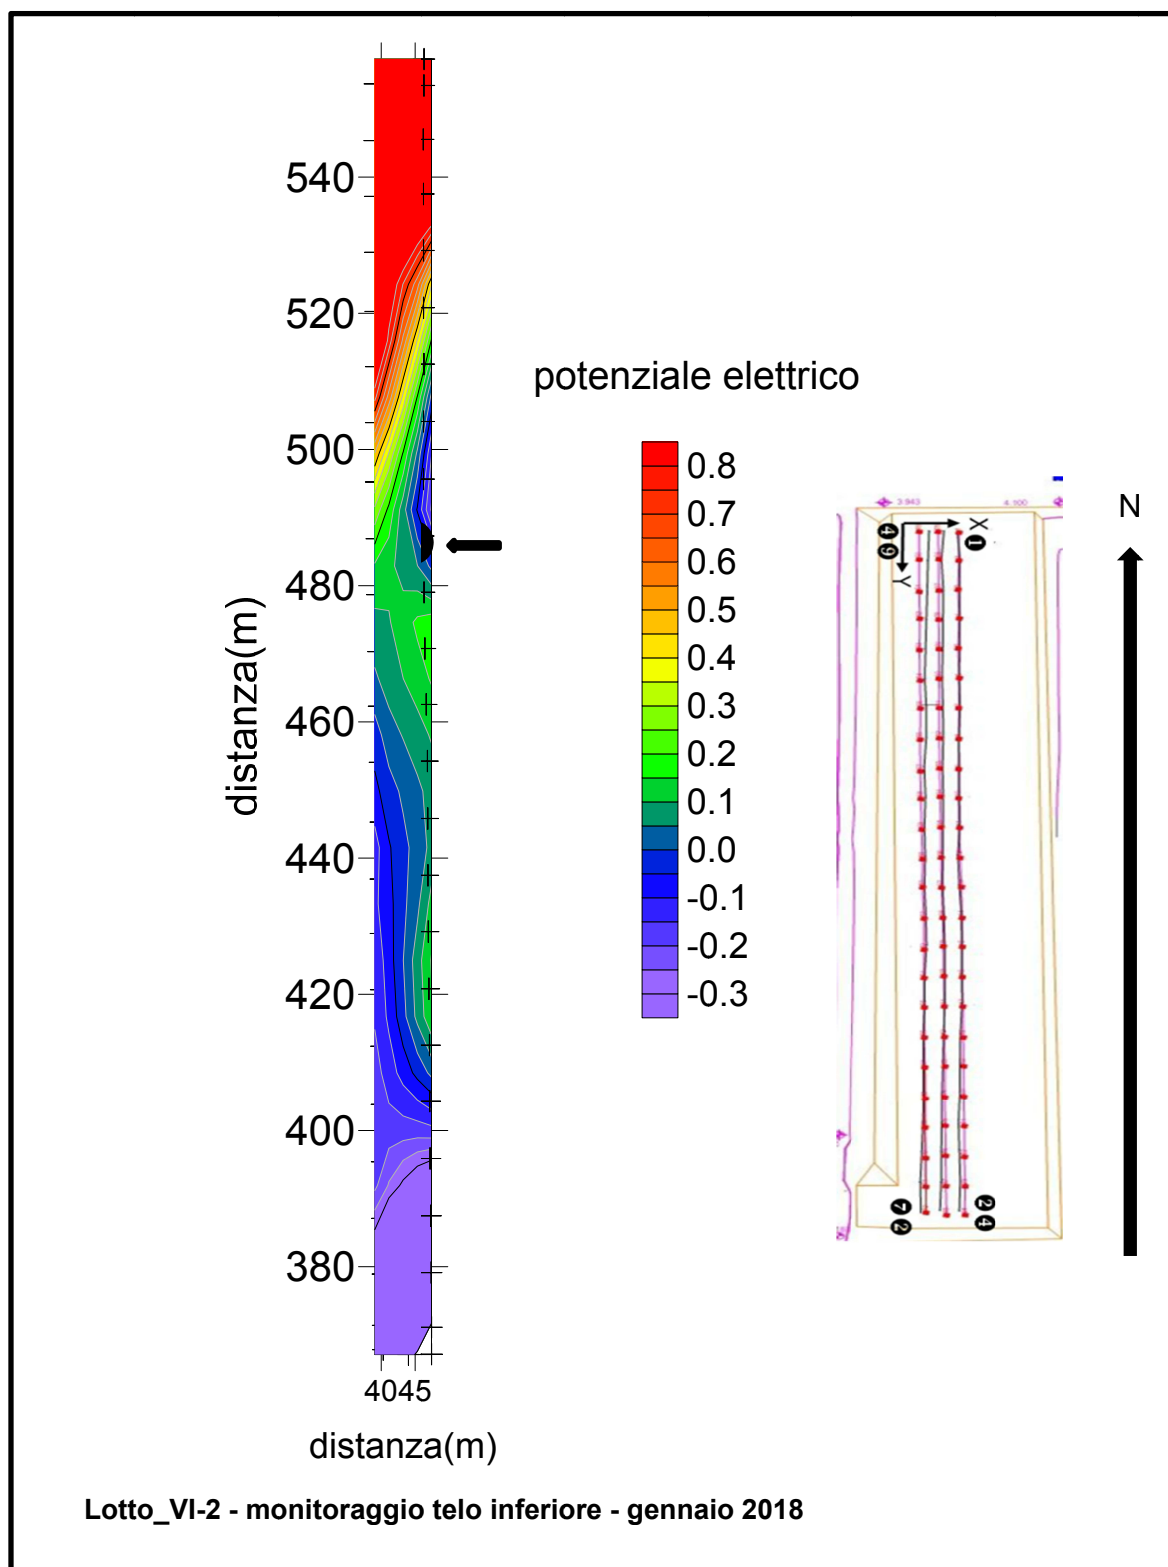
Figura 2: distribuzione della differenza del potenziale elettrico – Telo Inferiore Lotto VI-2, polo discarica “CRISPA”, [periodo gennaio 2018]

Nei limiti della tecnica GMS, l'andamento del potenziale elettrico normalizzato è simile a quanto riscontrato nel collaudo precedente (luglio 2/2017). I risultati ottenuti sono riportati nella Fig. 2.

il test elettrico per la verifica dell'integrità del telo inferiore del Lotto VI-2 non evidenzia variazioni di tenuta elettrica riconducibili a potenziali zone di lacerazione, cioè in accordo con i risultati del monitoraggio della resistività elettrica del manto di argilla (ved. Sezione 2.3 più avanti). Tuttavia, si fa presente che il monitoraggio ha riscontrato la presenza di anomalia (indicata con cerchio nero in fig. 2) dovuta al possibile assottigliamento localizzata tra gli elettrodi nn. 9 e 10 dei profili n. 1 e 2.

Telo inferiore: La misura della differenza di potenziale elettrico ha restituito valori leggermente differenti rispetto all'andamento della situazione osservata nel collaudo Area Impianti S.p.A., Discarica CRISPA (Jolanda di Savoia, FE) Lotto VI-2, ERT- Monitoraggio gennaio 2018

precedente (2/2017). Tale condizione indica possibile presenza di assottigliamento e/o lacerazione localizzata tra gli elettrodi nn. 9 e 10 dei profili n. 1 e 2. Tuttavia l'assenza di anomalie di resistività nel manto di argilla e la tenuta del telo superiore permettono di affermare che non vi siano state fughe di percolato in quanto il telo superiore risulta essere integro.

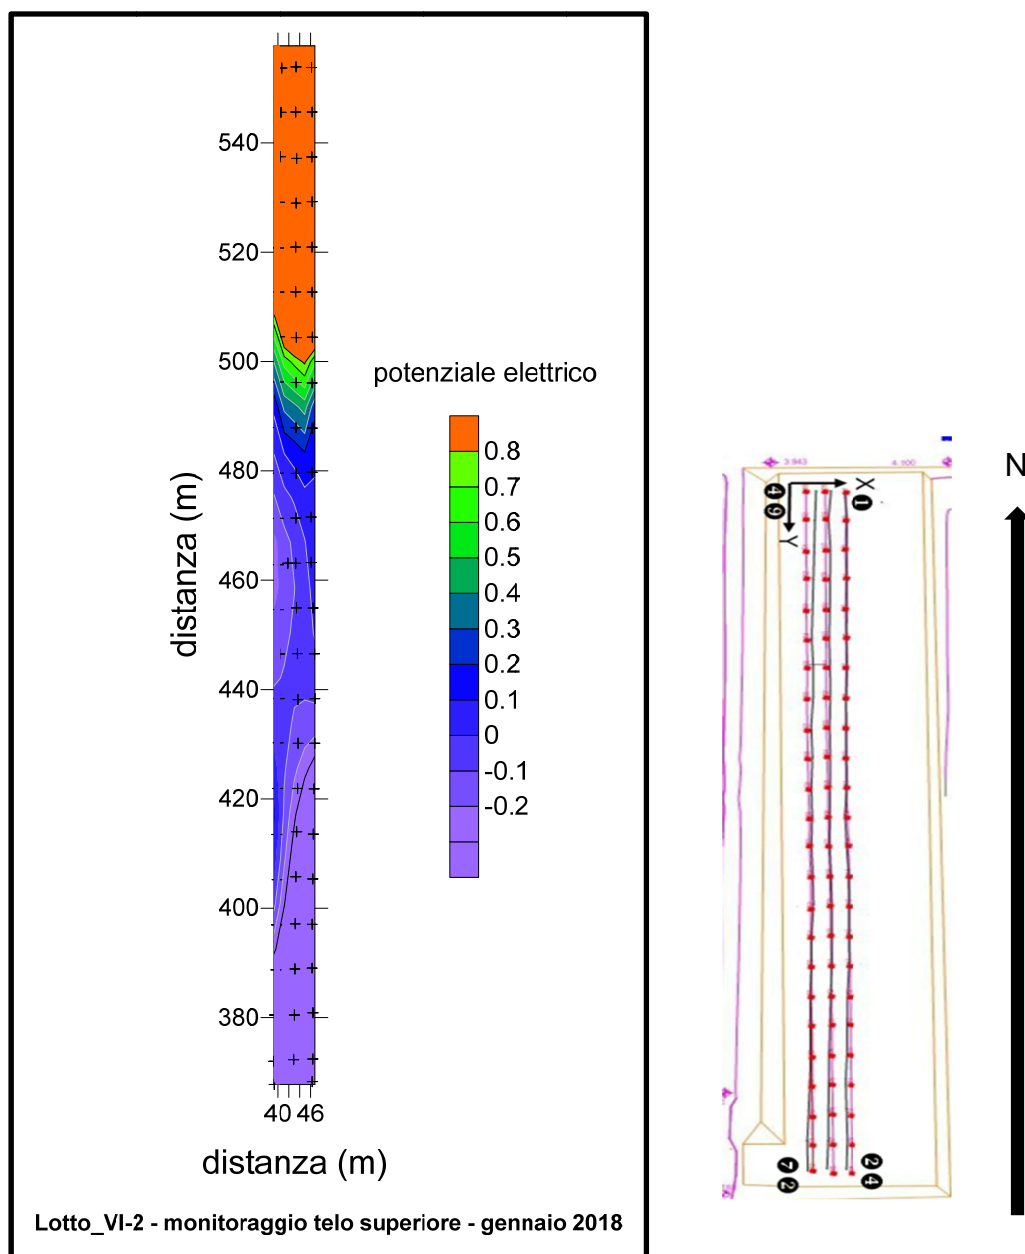
Figura 3: distribuzione della differenza del potenziale elettrico –Telo Superiore-doppio Telo Lotto VI-2, [periodo gennaio 2018].

Nei limiti della tecnica GMS, il test elettrico per la verifica dell'integrità del telo superiore del Lotto VI-2 non ha evidenziato anomalie elettriche riconducibili a potenziali zone di lacerazione. I risultati ottenuti sono riportati nella Fig. 3.

Tenuta elettrica telo superiore: La misura della differenza di potenziale elettrico ha restituito valori che rispecchiano fedelmente l'andamento della situazione osservata nel collaudo iniziale. Tale condizione permette di affermare che non vi siano state variazioni nelle condizioni di tenuta idraulica del manto impermeabilizzante rispetto al precedente monitoraggio.

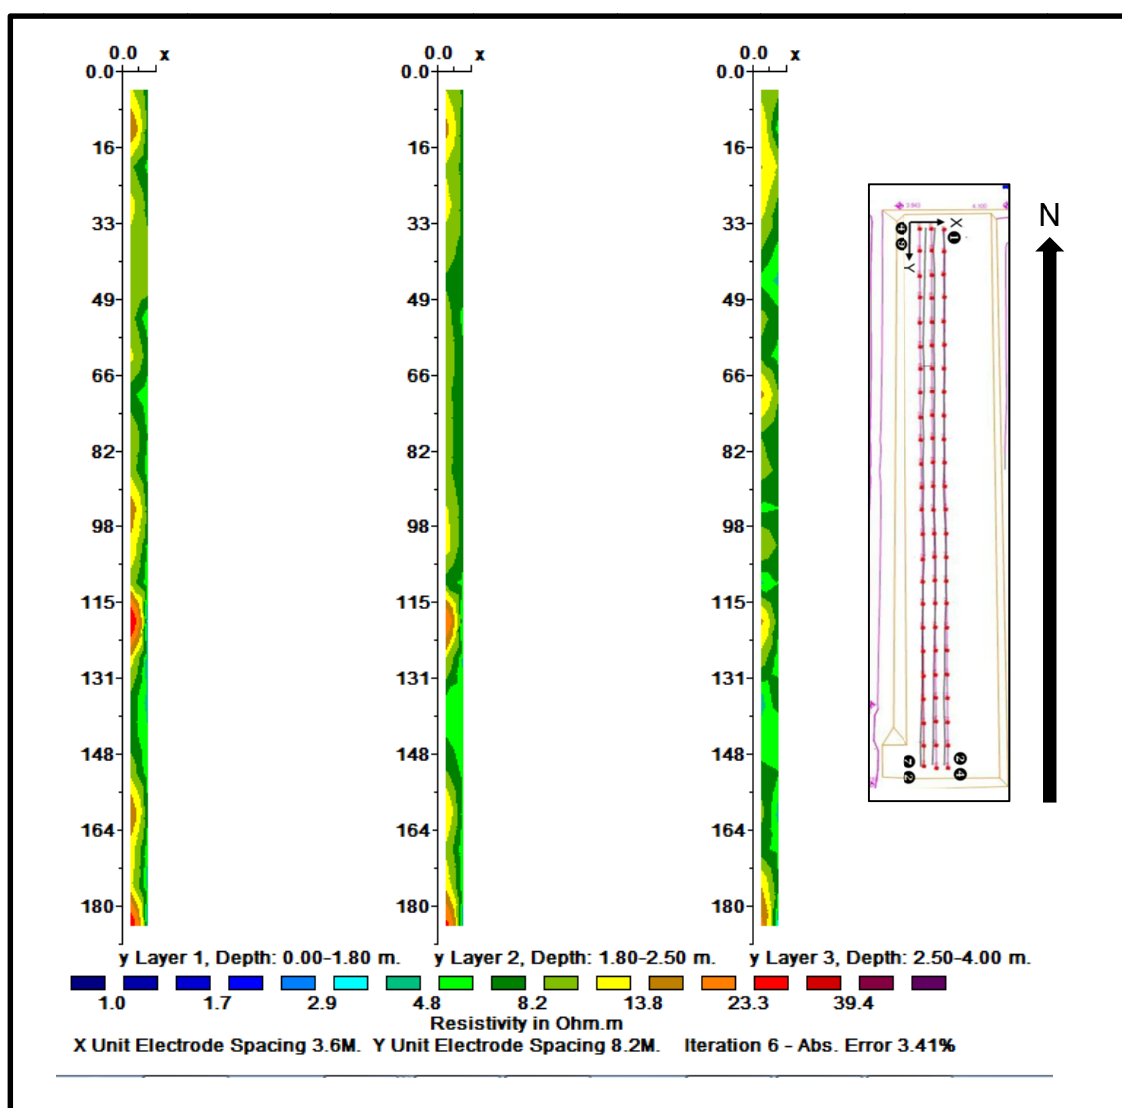
Figura 4: Tomografia elettrica – Sezioni orizzontali a tre profondità: 0 – 1,8 m, 1,8 – 2,5 e 2,5 – 4,0 m dal p.c. [periodo gennaio 2018]

La disposizione degli elettrodi nello strato di posa del telone impermeabilizzante ha permesso di acquisire i dati geoelettrici per realizzare la tomografia 2D e 3D dei primi metri di terreno al fine di verificare l'eventuale infiltrazione di percolato rispetto alle condizioni esistenti prima dell'inizio della coltivazione della discarica. I risultati delle condizioni di resistività nello strato di argilla sono riportati in Fig. 4 (Sezioni orizzontali-profondità 0–4 m).

Tomografia elettrica: la resistività elettrica dei primi 4 m di terreno sottostanti la geomembrana inferiore in HDPE presenta valori riconducibili alla situazione geolitologica tipica dell'area. Non si sono riscontrati valori bassi di resistività tipici della presenza di percolato. Tuttavia occorre far notare che i valori molto bassi di resistività (1-3 Ohm.m) sono riconducibili alla presenza di sedimenti saturi di acqua salata oppure ad argilla con torba.

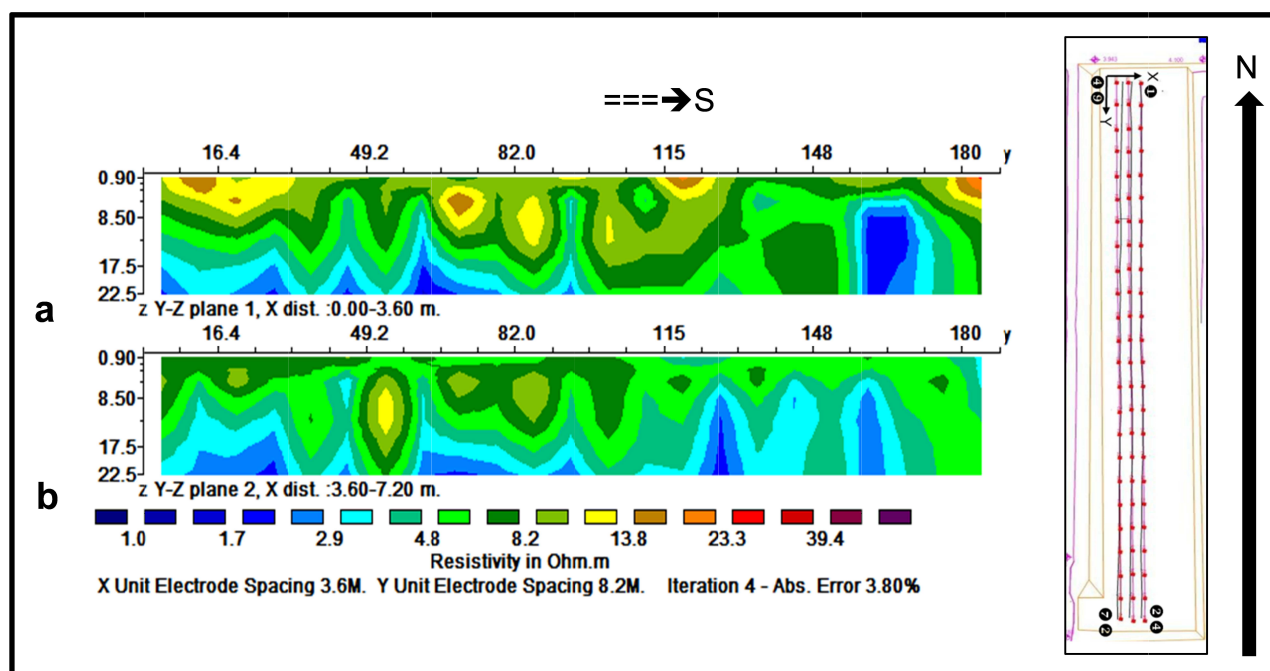
Fig. 5: Tomografia elettrica – Sezioni verticali (a e b). Le due sezioni percorrono questo lotto VI-2 in direzione N-S. [periodo gennaio 2018]

In Fig. 5 si riportano due sezioni verticali dell'area di indagine del Lotto VI-2. Le sezioni sono orientate da nord verso sud.

L'andamento dei valori di resistività risulta essere simile a quanto riscontrato nel collaudo precedente (luglio 2017) e riconducibili ad uno strato di argilla compattato. Le differenze di resistività laterale, possono essere riconducibili a variazioni litologiche e/o granulometriche locali, considerando i diversi materiali utilizzati per la costruzione degli argini, rispetto ai terreni più profondi > 8 metri di profondità, individuati nella sezione orizzontale (fig. 5b).
