DISCARICA “CRISPA” VIA GRAN LINEA 12, 44037

MONITORAGGIO GEOELETTRICO

DEI MANTI IN HDPE E TOMOGRAFIA DELLA RESISTIVITÀ ELETTRICA

**MONITORAGGIO N. 1\_18**

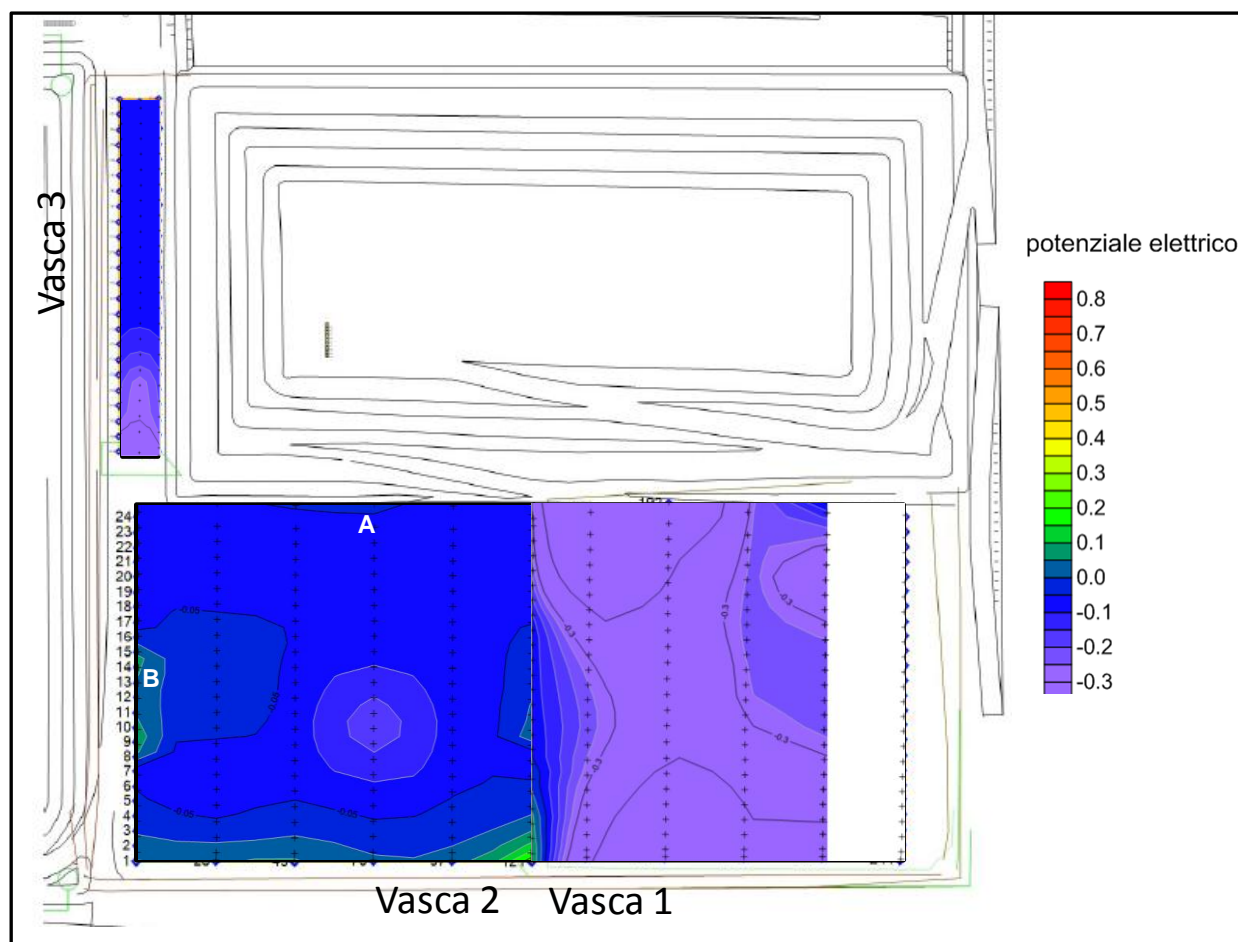
Figura 3: distribuzione della differenza del potenziale elettrico (mVolt) – Telo Inferiore Lotto V Vasche 1,2 3, polo scarica “CRISPA”, [periodo gennaio 2018]. A e B: anomalie dovute ad un possibile assottigliamento del telo inferiore.

Il test elettrico per la verifica dell'integrità del telo inferiore della vasca 1 del Lotto V non evidenzia variazioni riconducibili a potenziali zone di lacerazione limitatamente alle linee in buon stato di continuità elettrica. Due delle linee (vasca 1 elettrodi: 169-192 “profilo 1” e 241-264 “profilo 4”) hanno evidenziato problemi di cattivo contatto elettrico quindi i dati non sono stati rilevati. Al di là di questo inconveniente il controllo della resistività dello strato di argilla della linee adiacenti esclude la presenza di anomalie dovute a percolato. Inoltre, i risultati del test della vasca 2 confermano l'anomalia precedentemente rilevata (A-profilo 4 elettrodi 94-96/Fig. 3) e la comparsa di una nuova anomalia nella parte centrale del limite occidentale della vasca 2 (B-profilo 1 elettrodi 13-14/Fig. 3). Tuttavia i valori di resistività elettrica del manto di argilla confermano l'assenza di anomalie.

**Telo inferiore:** La misura della differenza di potenziale elettrico ha restituito valori che rispecchiano una situazione di normale distribuzione del potenziale elettrico. Tuttavia, sono state rilevate due anomalie (A e B/ Fig. 3) in corrispondenza del limite occidentale della vasca 2 (profilo 1, elettrodi: 13-14, B in Fig. 3) e del limite settentrionale (profilo 4, elettrodi: 94-96 "A" in Fig.3); queste deboli anomalie sono state già riscontrate nei rilievi precedenti.

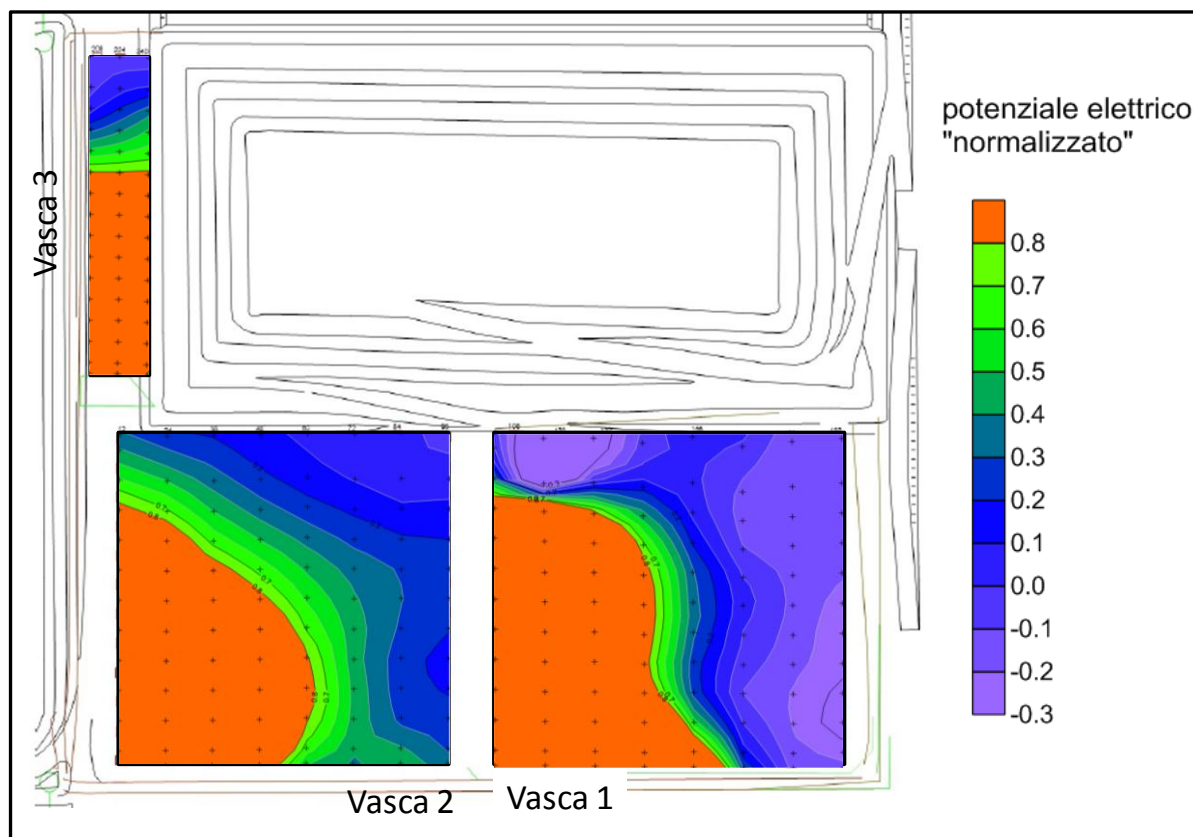
Nei limiti della tecnica GMS, il test elettrico per la verifica dell'integrità del telo superiore del **Lotto V** delle tre vasche non ha evidenziato anomalie elettriche riconducibili a potenziali zone di lacerazione. I risultati ottenuti sono riportati nella Fig. 4.

Figura 4: distribuzione della differenza del potenziale elettrico normalizzato – Telo Superiore Lotto V Vasche 1,2,3, polo discarica “CRISPA”, [periodo gennaio 2018].

**Telo superiore:** La misura della differenza di potenziale elettrico ha restituito valori che rispecchiano una situazione di normale distribuzione del potenziale elettrico. Tale condizione permette di affermare che non vi siano state variazioni nelle condizioni di tenuta idraulica del manto impermeabilizzante rispetto al precedente monitoraggio.

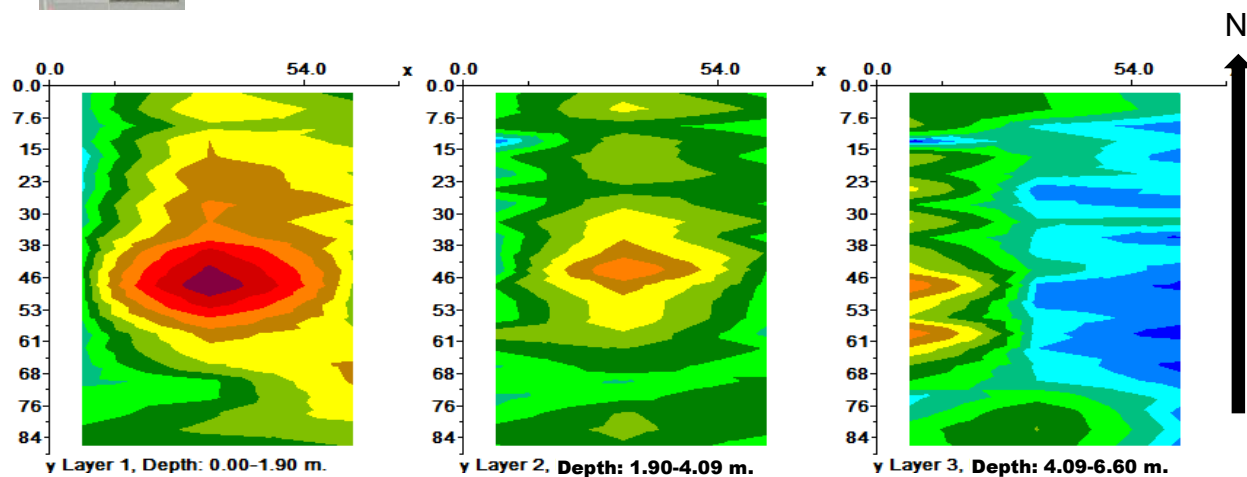
(a) Lotto V Vasca 1

Figura 5. Sezioni orizzontali di resistività elettrica dei terreni sotto il telo inferiore della vasca-1 (a), vasca-2 (b) del Lotto V a tre profondità: 0-1,9m; 1,9-4,09m e 4,09-6,6m.

I valori di resistività dei primi 11 metri sono simili a quanto riscontrato nel collaudo precedente (luglio 2017) e sono riconducibili allo strato d'argilla. Le differenze di resistività laterale, possono essere riconducibili a variazioni litologiche e/o granulometriche locali, considerando i diversi materiali utilizzati per la costruzione degli argini, rispetto ai terreni compresi tra 5 e 11 metri di profondità, individuati nella sezione orizzontale (fig. 5a, b).

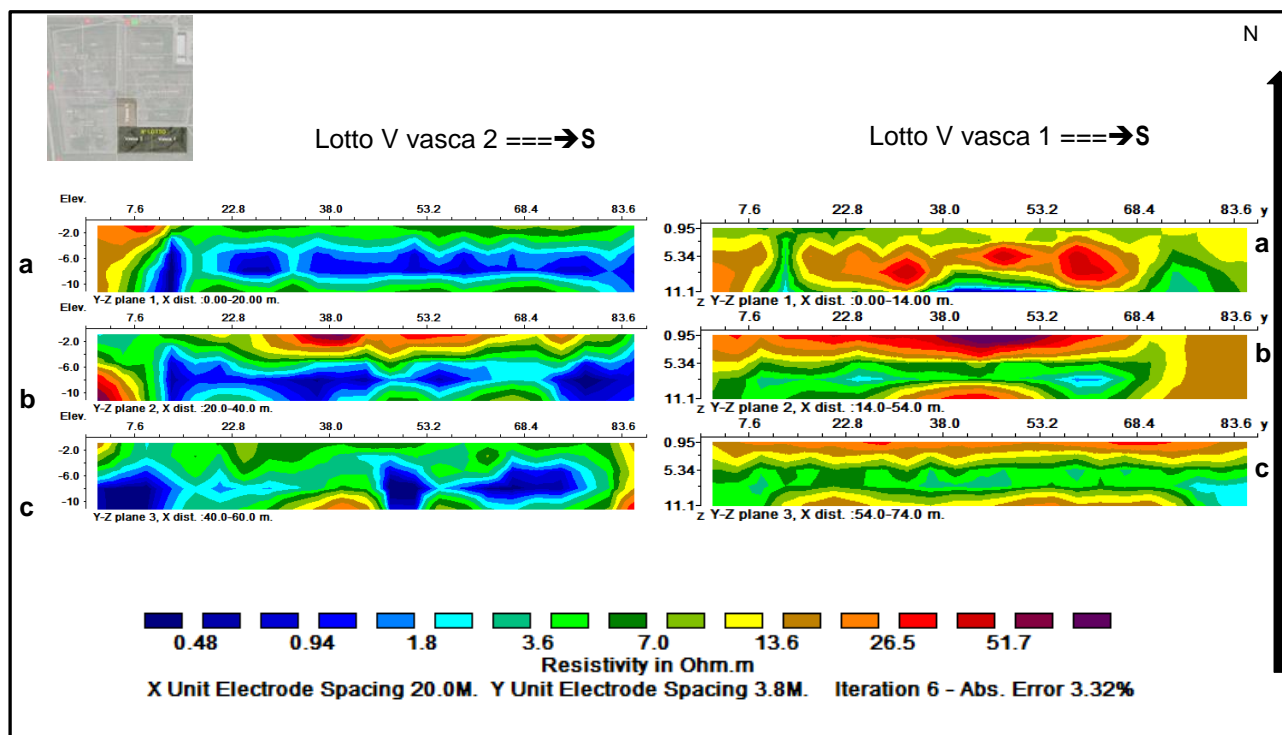
Fig. 6: Tomografia elettrica – Sezioni verticali (a, b, c). Le tre sezioni percorrono questo lotto V-vasche 1 [a destra] e 2 [a sinistra] in direzione N-S e da Ovest (a) verso Est (c). [periodo gennaio 2018]

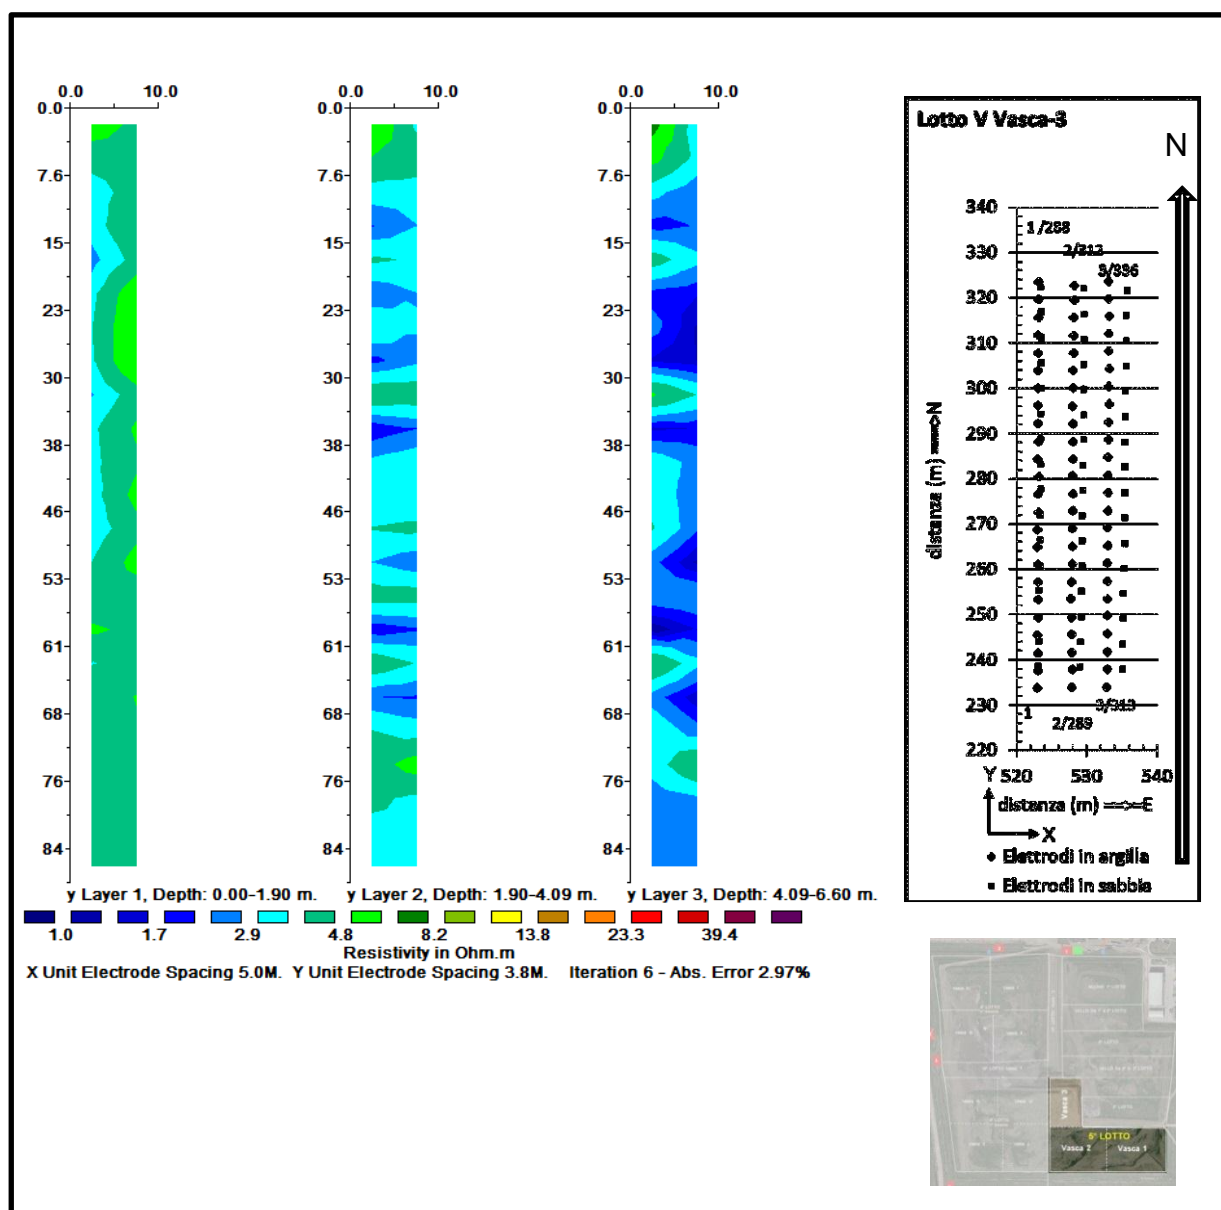
Figura 7: Tomografia elettrica – Sezioni orizzontali a tre profondità: 0 – 1,9 m, 1,9 – 4,09 e 4.09 – 6.6 m dal p.c. [periodo gennaio 2018].

I valori di resistività dei primi 2 metri sono simili a quanto riscontrato nel collaudo precedente (luglio 2017) e sono riconducibili allo strato d'argilla. Le differenze di resistività laterale, possono essere riconducibili a variazioni litologiche e/o granulometriche locali, considerando i diversi materiali utilizzati per la costruzione degli argini, rispetto ai terreni compresi tra 5 e 10 metri di profondità, individuati nella sezione orizzontale (fig. 7).

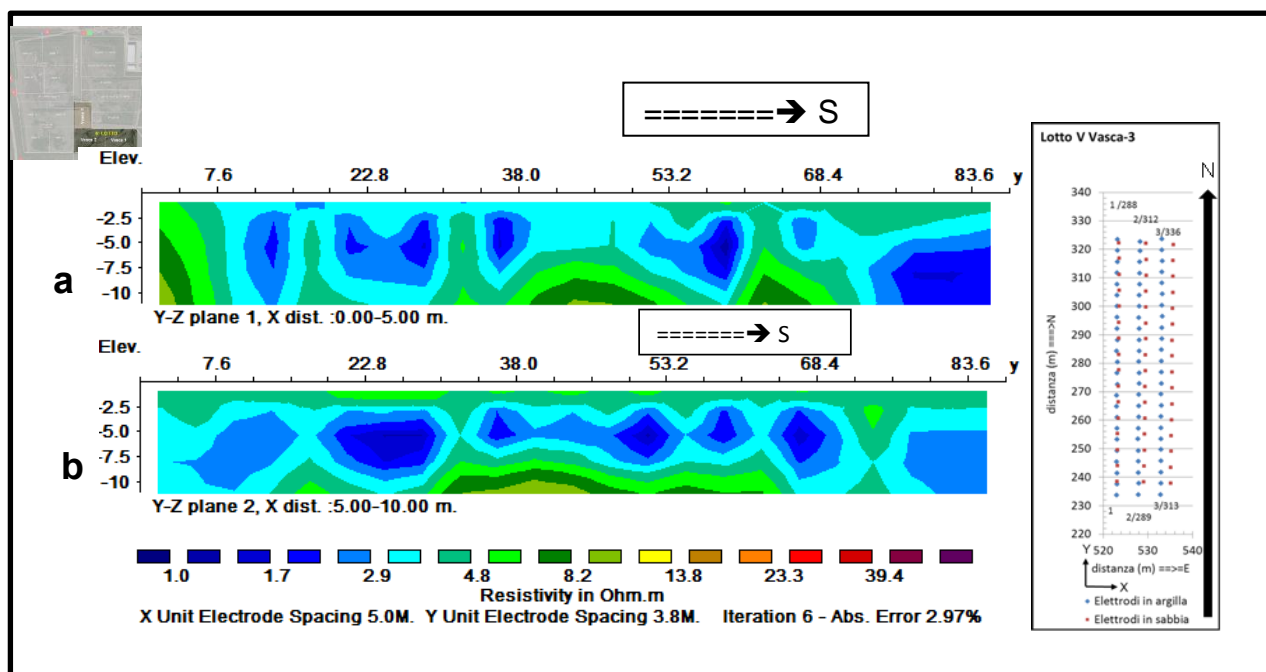
Fig. 8: Tomografia elettrica – Sezioni verticali (a e b). Le due sezioni percorrono questo lotto V-3 in direzione N-S. [periodo gennaio 2018].
