DISCARICA "CRISPA" VIA GRAN LINEA 12, 44037
JOLANDA DI SAVOIA (FE)

Tomografia della resistività elettrica
per la caratterizzazione stratigrafica

LOTTO VI, STRALCIO 1

MONITORAGGIO N. **18_2**

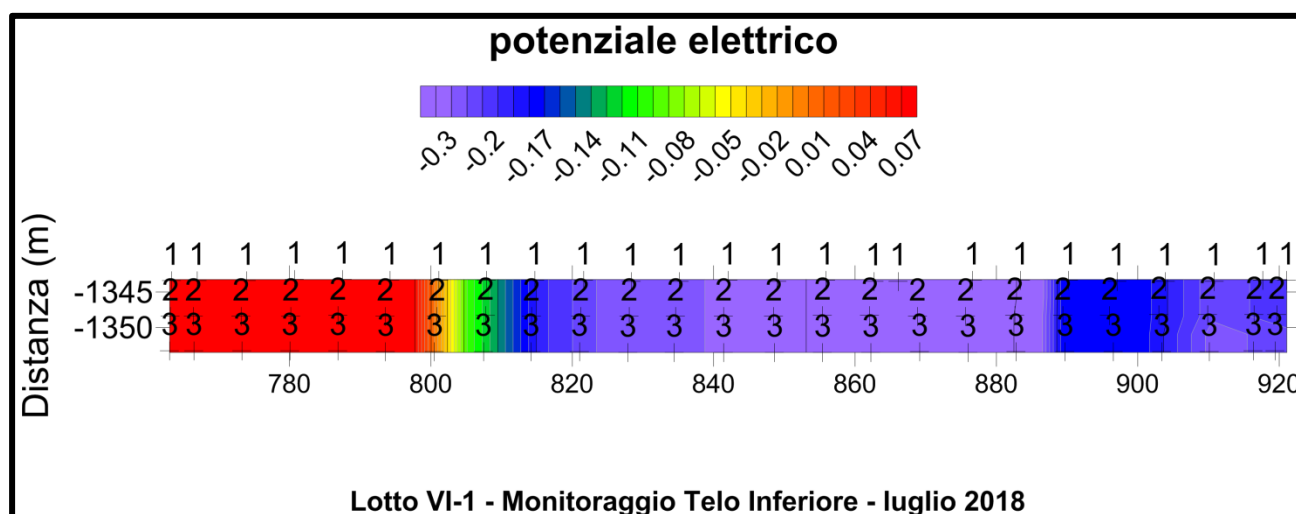
Nei limiti della tecnica GMS, l'andamento del potenziale elettrico normalizzato è simile a quanto riscontrato nel collaudo precedente (1/2018). I risultati ottenuti sono riportati nella Fig. 2.

Il test elettrico per la verifica dell'integrità del telo inferiore del Lotto VI-1 non evidenzia variazioni di tenuta elettrica riconducibili a potenziali zone di lacerazione.

Figura 2: distribuzione della differenza del potenziale elettrico – Telo inferiore Lotto VI-1. [periodo luglio-2018].

Telo inferiore: la misura della differenza di potenziale elettrico ha restituito un andamento dei valori della differenza di potenziale, simile a quello della situazione osservata nel collaudo precedente (1/2018). Tale condizione permette di affermare che non vi sono state variazioni nelle condizioni di tenuta idraulica dei manti impermeabilizzanti rispetto al precedente monitoraggio.

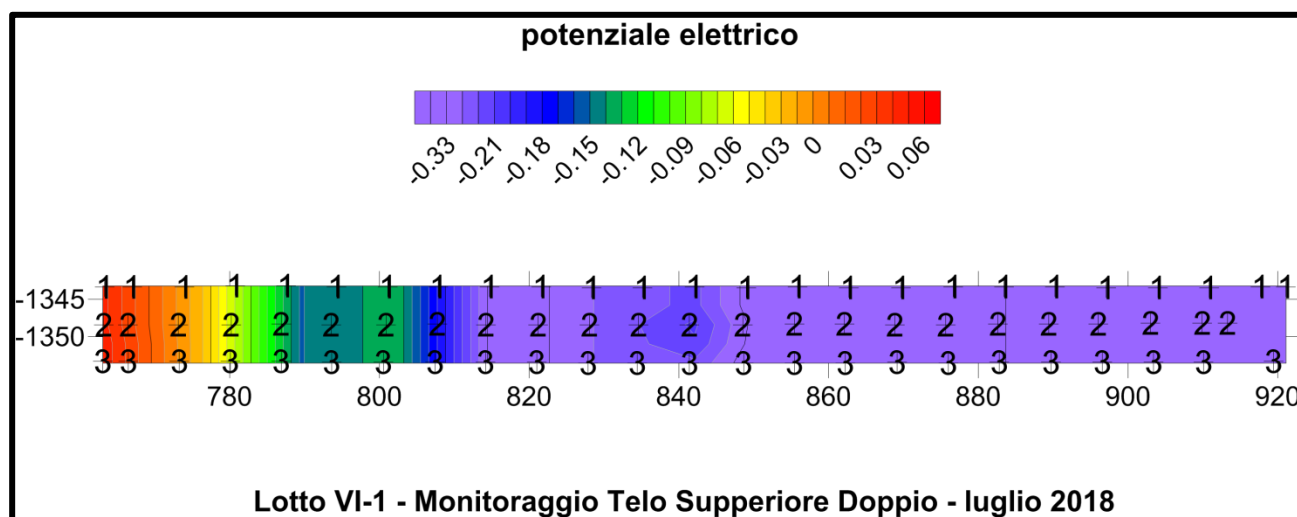
Nei limiti della tecnica GMS, il test elettrico per la verifica dell'integrità del telo superiore del Lotto VI-1 non ha evidenziato anomalie elettriche riconducibili a potenziali zone di lacerazione. I risultati ottenuti sono riportati nella Fig. 3.

Figura 3: distribuzione della differenza del potenziale elettrico – Telo superiore-doppio telo Lotto VI-1. [periodo luglio-2018].

Tenuta elettrica telo superiore: la misura della differenza di potenziale elettrico ha restituito un andamento simile a quello riscontrato nel collaudo precedente (luglio 2018). Tale condizione permette di affermare che non vi sono state variazioni nelle condizioni di tenuta idraulica dei manti impermeabilizzanti rispetto al precedente monitoraggio.

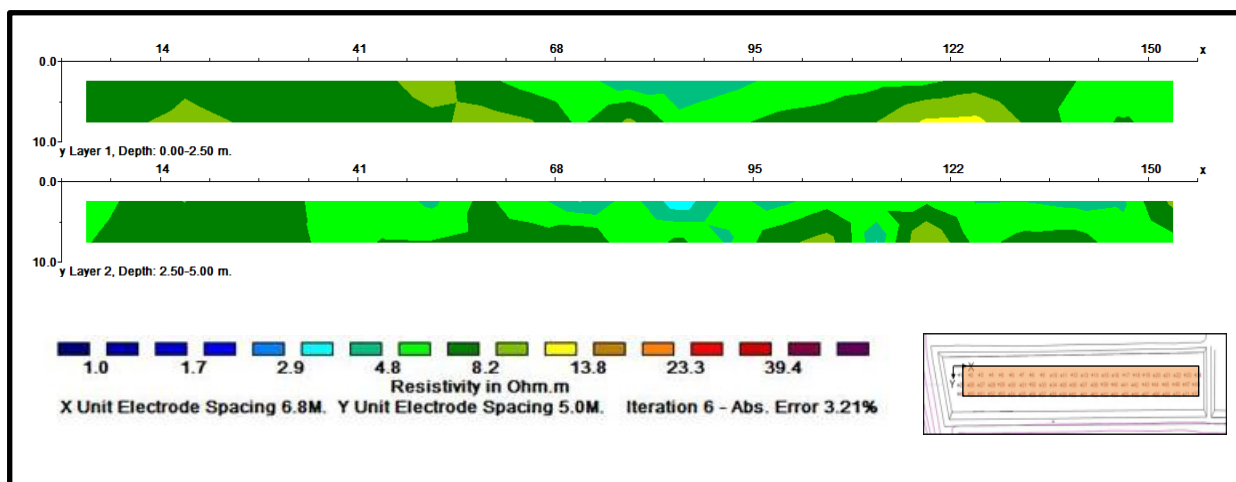
Figura 4: Tomografia elettrica – Sezioni orizzontali a due profondità: 0 – 2,5 m e 2,5 – 5,0 m dal p.c. [Lotto VI-1 luglio 2018].

I valori di resistività sono simili a quanto riscontrato nel monitoraggio precedente (1/2018) e sono riconducibili ad uno strato di argilla compattato.

Le differenze di resistività laterale, possono invece essere legate a variazioni litologiche e/o granulometriche locali, considerando i diversi materiali utilizzati per la costruzione degli argini, rispetto ai terreni compresi tra 5 e 10 metri di profondità, individuati nella sezione orizzontale.

Tomografia elettrica: la resistività elettrica dei primi 2,5 m di terreno sottostanti la geomembrana inferiore in HDPE presenta valori riconducibili alla situazione geolitologica tipica dell'area. Non si sono riscontrati valori bassi di resistività, caratteristici della presenza di percolato. Tuttavia, i valori molto bassi di resistività (1-3 Ohm.m), riscontrati nelle sezioni verticali a profondità superiori a 5-6 m sono riconducibili alla presenza di sedimenti saturi di acqua salata oppure ad argilla con torba.

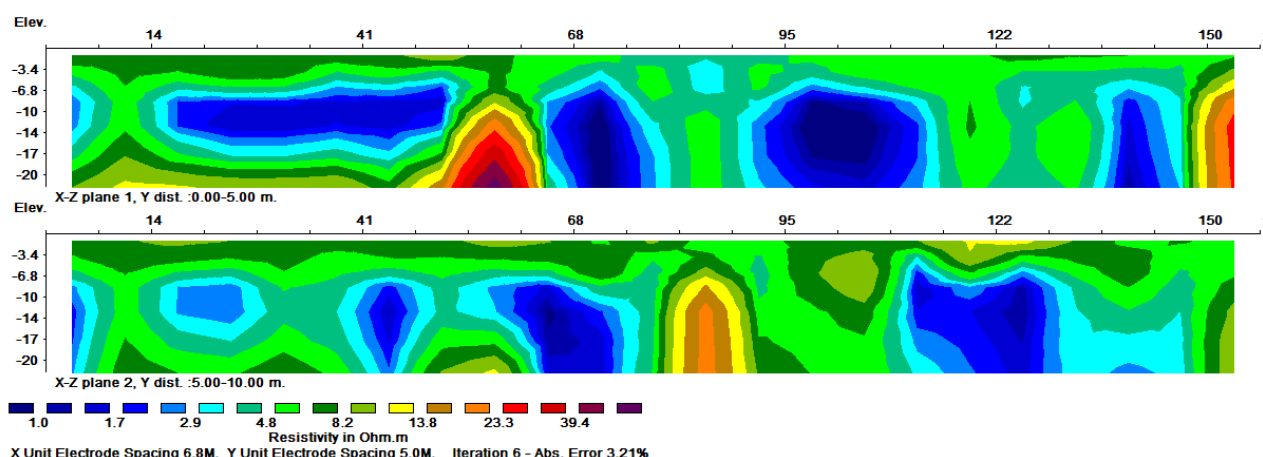
Fig. 5: Tomografia elettrica – Sezioni verticali. Le due sezioni percorrono il **lotto VI-1**, da Ovest verso Est (cfr. fig. 1 per ulteriori dettagli). [periodo luglio 2018].
