DISCARICA “CRISPA” VIA GRAN LINEA 12, 44037, JOLANDA DI SAVOIA (FE)

MONITORAGGIO GEOELETTRICO
DEI MANTI IN HDPE E TOMOGRAFIA DELLA RESISTIVITÀ ELETTRICA
PER LA CARATTERIZZAZIONE STRATIGRAFICA

LOTTO IV-stralcio 2

MONITORAGGIO N. 2_18

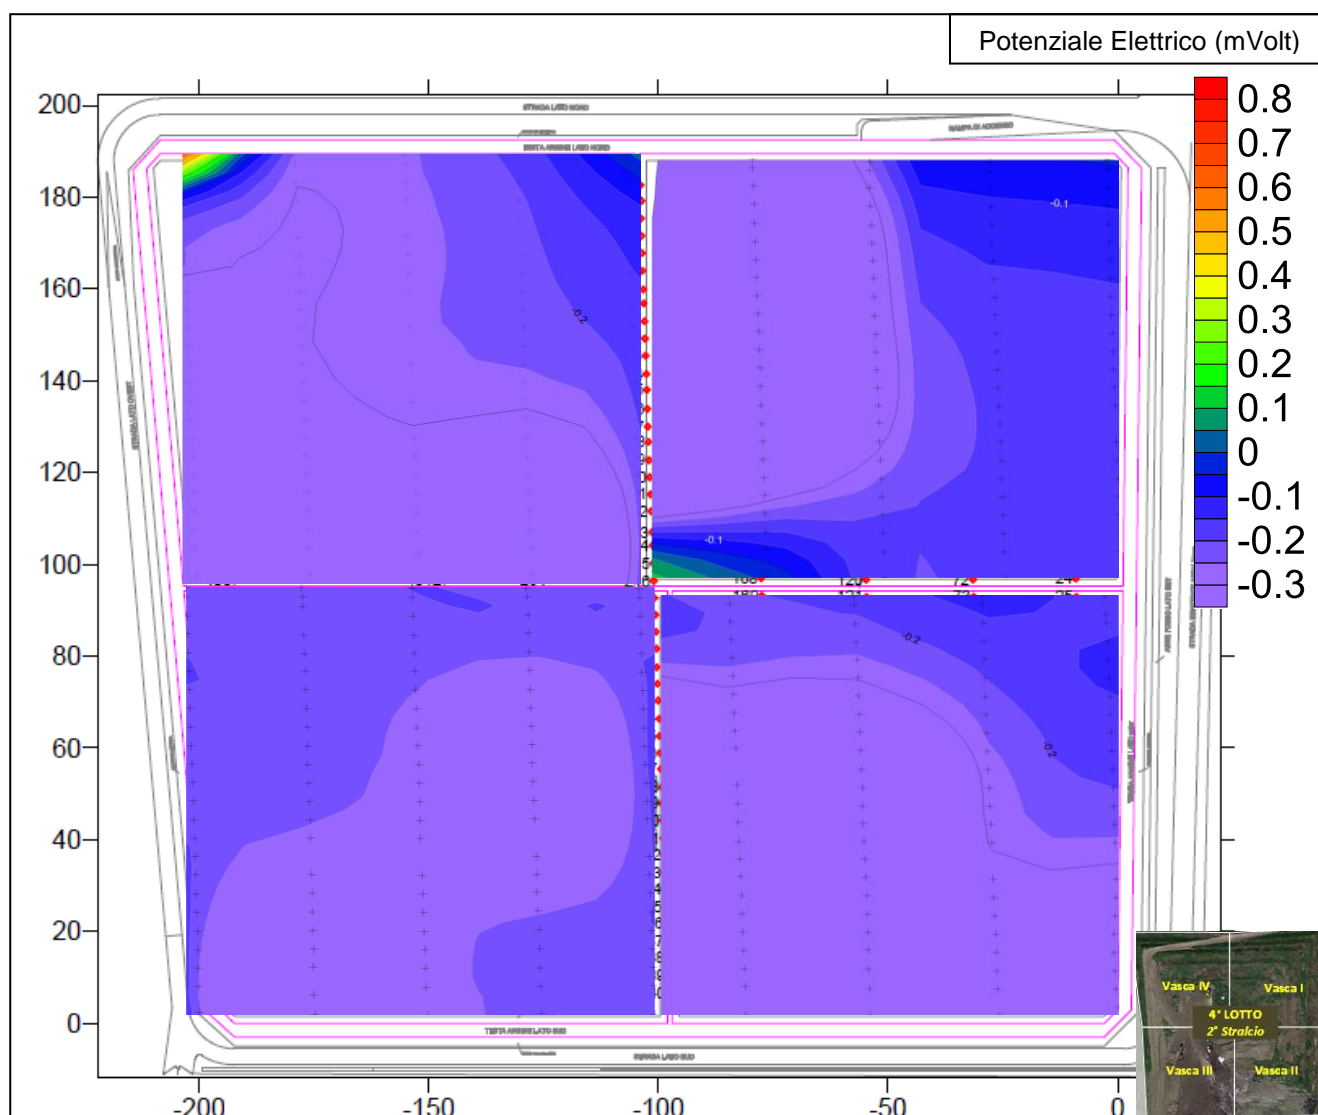
Nei limiti della tecnica GMS, l'andamento del potenziale elettrico ha andamento simile a quello riscontrato nel collaudo precedente (**gennaio 2018**) per le quattro vasche. I risultati ottenuti sono riportati nella Fig. 3.

Figura 3: distribuzione della differenza di potenziale elettrico (mV) – Telo Inferiore Lotto IV-2, Vasche 1-2-3-4 [periodo luglio 2018].

Il test elettrico per la verifica dell'integrità del telo inferiore delle quattro vasche (1-4) del Lotto IV-2 non evidenzia variazioni riconducibili a potenziali zone di lacerazione.

Telo inferiore: La misura della differenza di potenziale elettrico ha restituito valori che rispecchiano una situazione di normale distribuzione della differenza di potenziale senza evidenziare anomalie dovute a possibili lacerazioni. L'andamento di questi valori è simile a quello ottenuto nella fase di controllo del precedente monitoraggio avvenuto nel gennaio 2018.

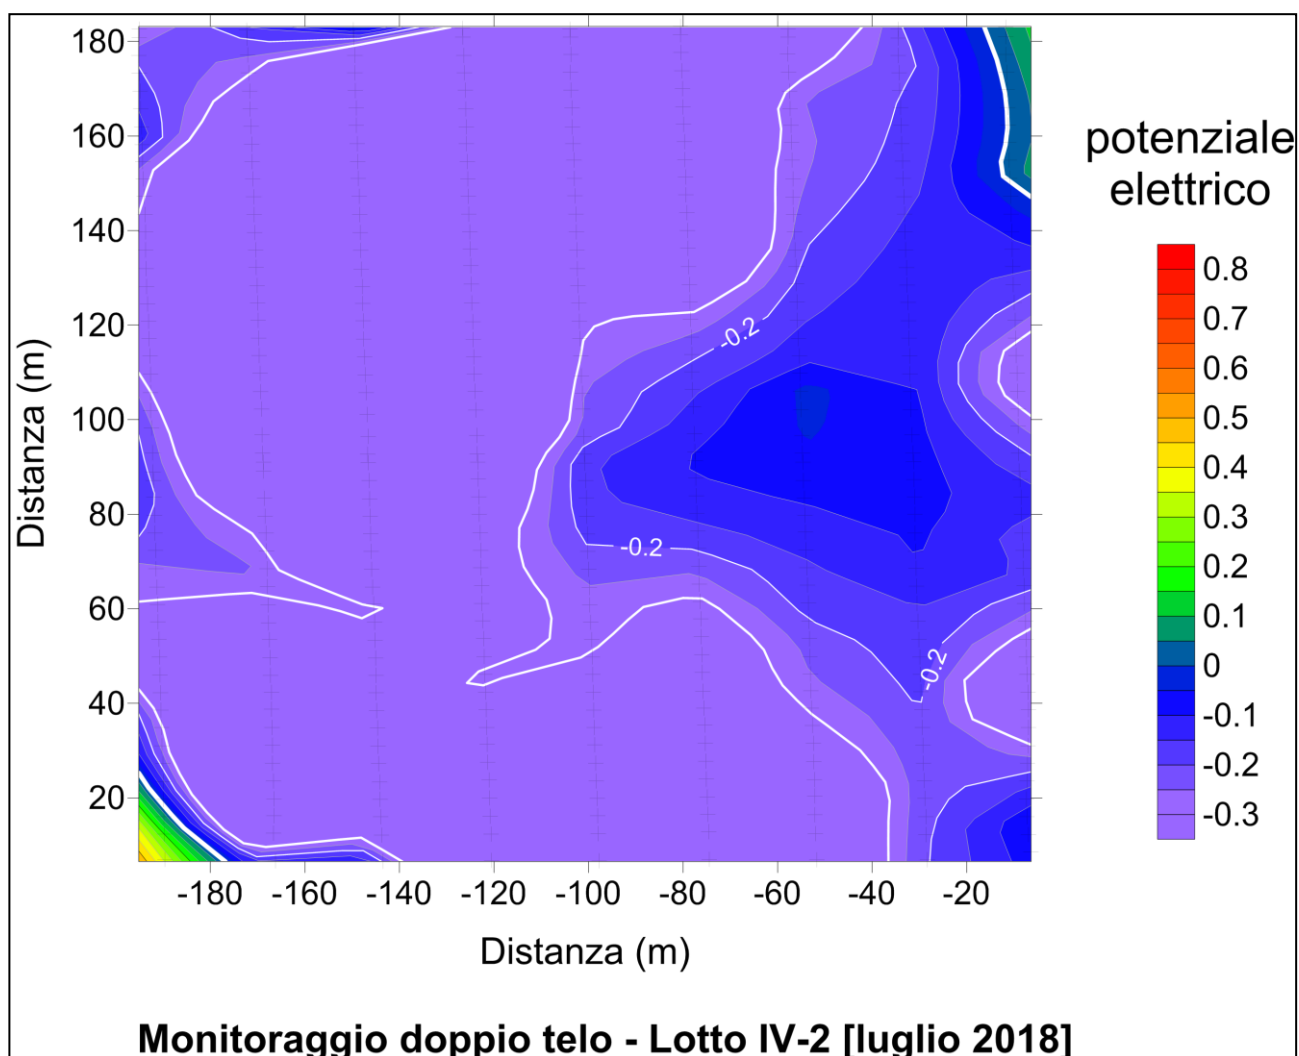
Nei limiti della tecnica GMS, il test elettrico per la verifica dell'integrità dei due teli sotto il Lotto IV-2, evidenziando la mappa della distribuzione della differenza di potenziale elettrico misurato tra tutte le copie di elettrodi posti sotto il telo inferiore, non ha evidenziato anomalie elettriche riconducibili a potenziali zone di lacerazione. Tuttavia, si osserva una possibile fuga di corrente nel settore ENE. I risultati ottenuti sono riportati nella Fig. 4.

Figura 4: distribuzione della differenza del potenziale elettrico – doppio telo Lotto IV-2 vasche 1,2,3,4. Polo scarica "CRISPA", [periodo luglio 2018].

Doppio Telo: La misura della differenza di potenziale elettrico ha restituito valori che indicano una situazione di normale distribuzione della differenza di potenziale elettrico ad eccezione del settore ENE del lotto dove il controllo ha evidenziato una possibile fuga di corrente. L'assenza di anomalie a bassa resistività nelle sezioni di tomografia della resistività elettrica conferma le condizioni di tenuta idraulica del manto impermeabilizzante.

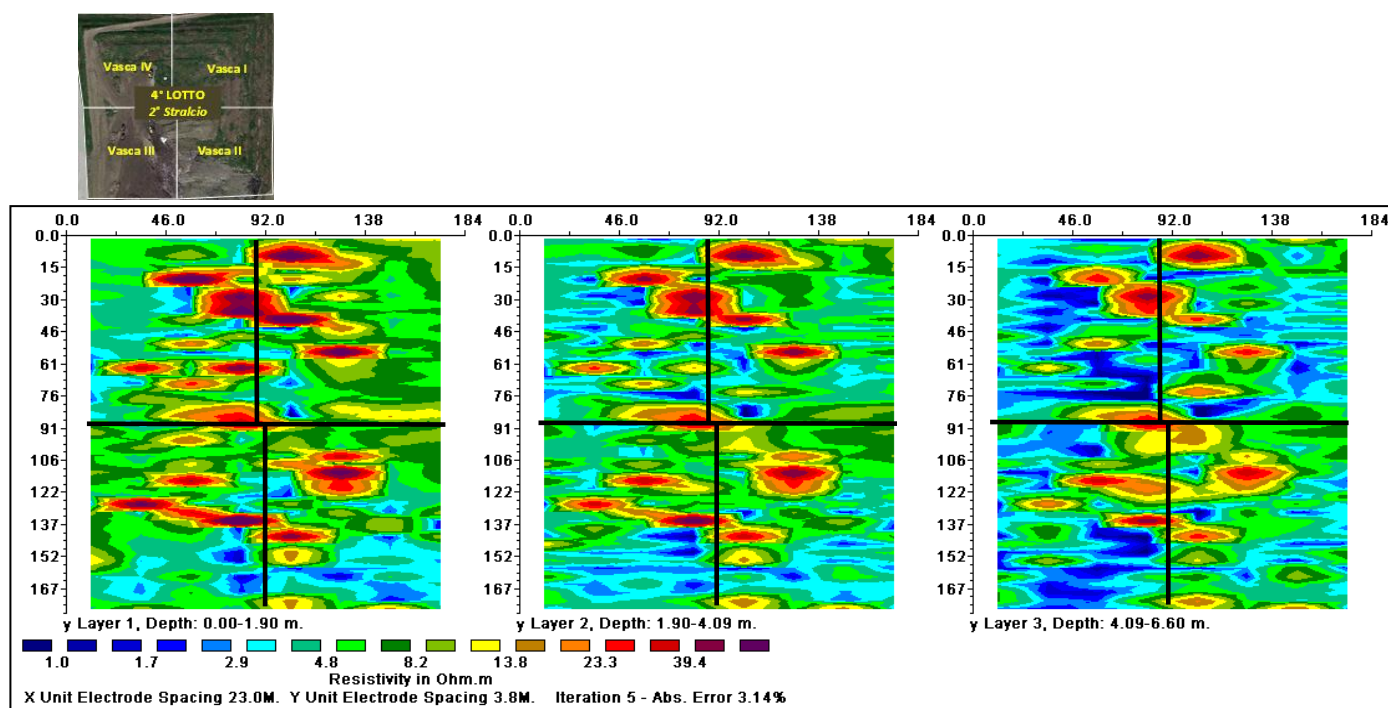
I risultati delle condizioni di resistività nello strato di argilla, sotto le quattro vasche (1-4) sono riportati in Figura 5 (Sezione orizzontale - profondità 0 – 6,6 m).

Figura 5. Sezioni orizzontali di resistività elettrica dei terreni sotto il telo inferiore delle quattro vasche alle profondità: 0-1,9m; 1,9-4,1m e 4,1-6,6m. [periodo luglio 2018]

semplificare il confronto dei risultati sia per la stessa campagna di monitoraggio sia per quelle future. I valori di resistività dei primi 2,0 metri (Fig. 5) evidenziano la presenza di anomalie conduttive circoscritte cioè senza continuità a cavallo delle vasche 1-4 e 2-3.

Tomografia elettrica: la resistività elettrica dei primi 2 m di terreno sottostanti la geomembrana inferiore in HDPE presenta valori riconducibili alla situazione geolitologica tipica dell'area. Non sono stati riscontrati valori di resistività caratteristici della presenza di percolato. Tuttavia occorre far notare che i valori molto bassi di resistività (1-3 Ohm.m) sono riconducibili alla presenza di sedimenti saturi di acqua salata oppure di argilla con torba.

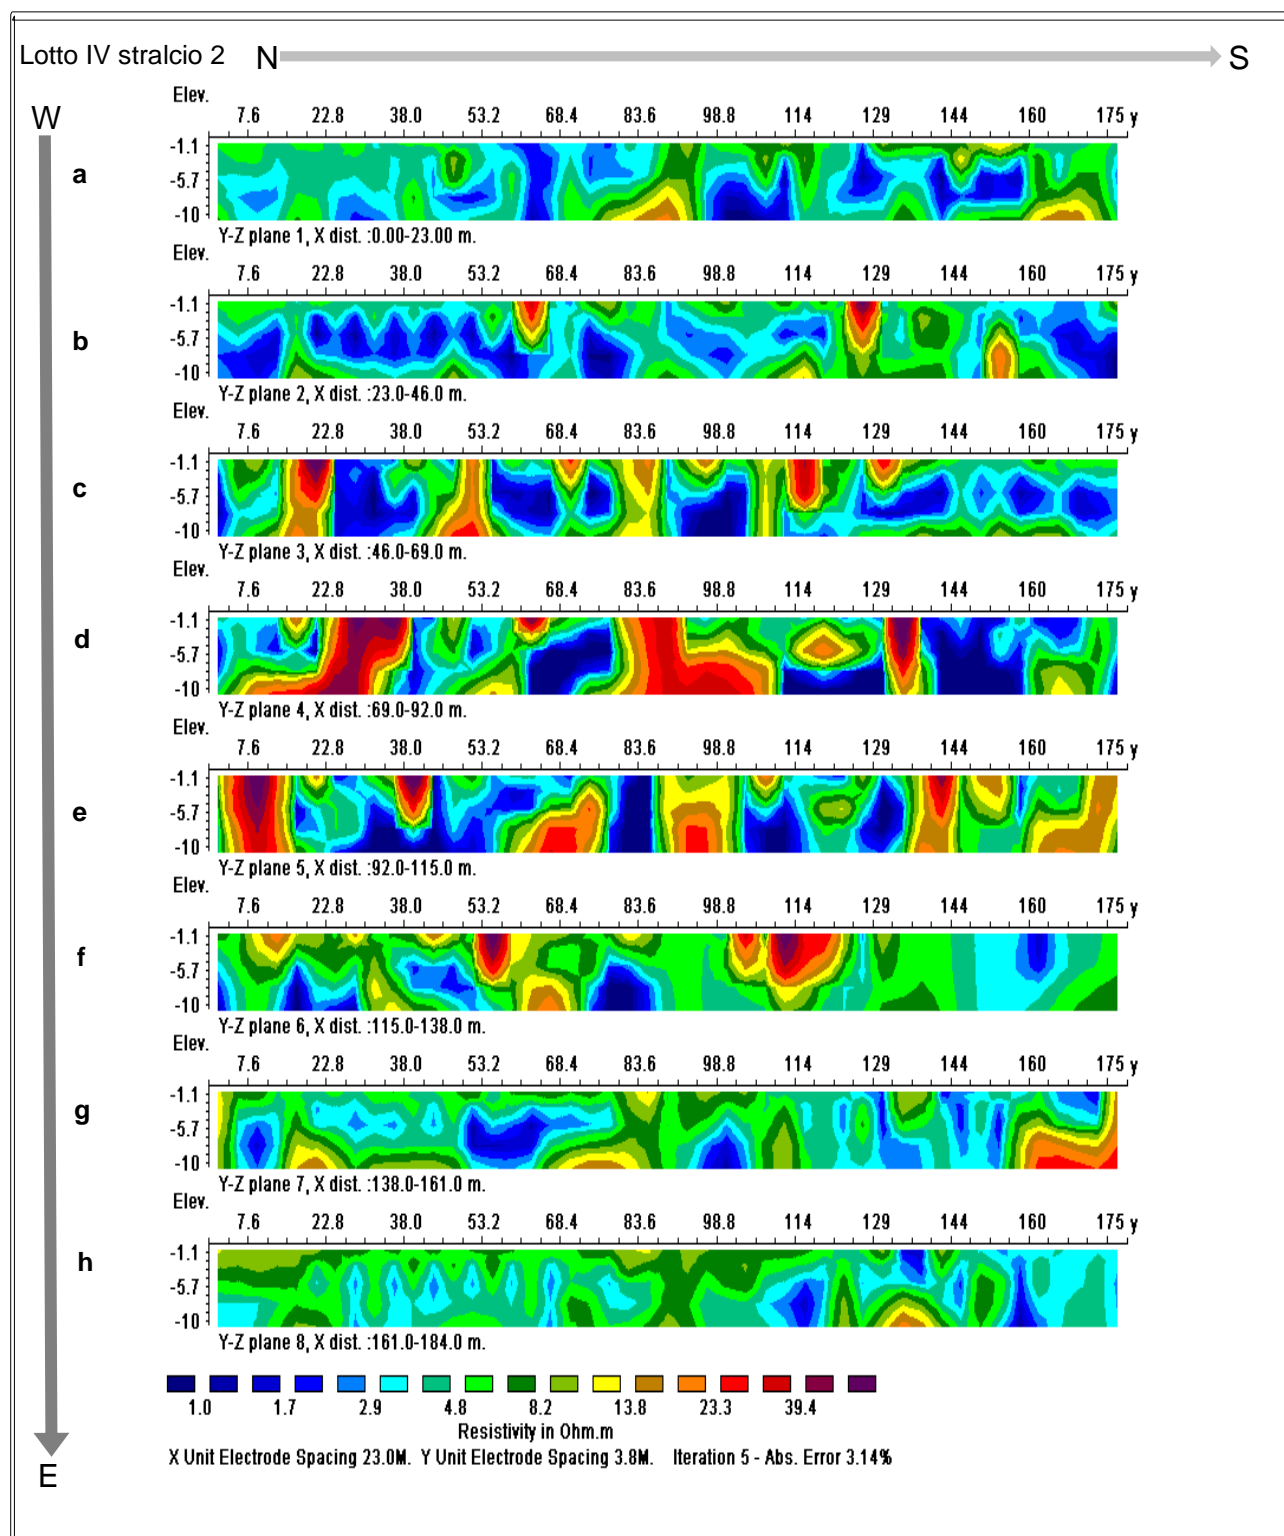
Figura 6: Tomografia elettrica – Sezioni verticali (a-h). Le sezioni percorrono questo lotto IV-2 in direzione N-S e da Ovest (a) verso Est (h). [periodo luglio 2018]

Le differenze di resistività laterale, possono essere riconducibili a variazioni litologiche e/o granulometriche locali, considerando i diversi materiali utilizzati per la costruzione degli argini, rispetto ai terreni compresi tra 5 e 10 metri di profondità, individuati nelle sezioni verticali (fig. 6a-h). Tutto ciò esclude la presenza di infiltrazioni di fluidi conduttivi e quindi di lacerazioni.
