DISCARICA "CRISPA" VIA GRAN LINEA 12, 44037  
JOLANDA DI SAVOIA (FE)

Tomografia della resistività elettrica  
per la caratterizzazione stratigrafica

LOTTO IV, STRALCIO 1

MONITORAGGIO N. 19\_1

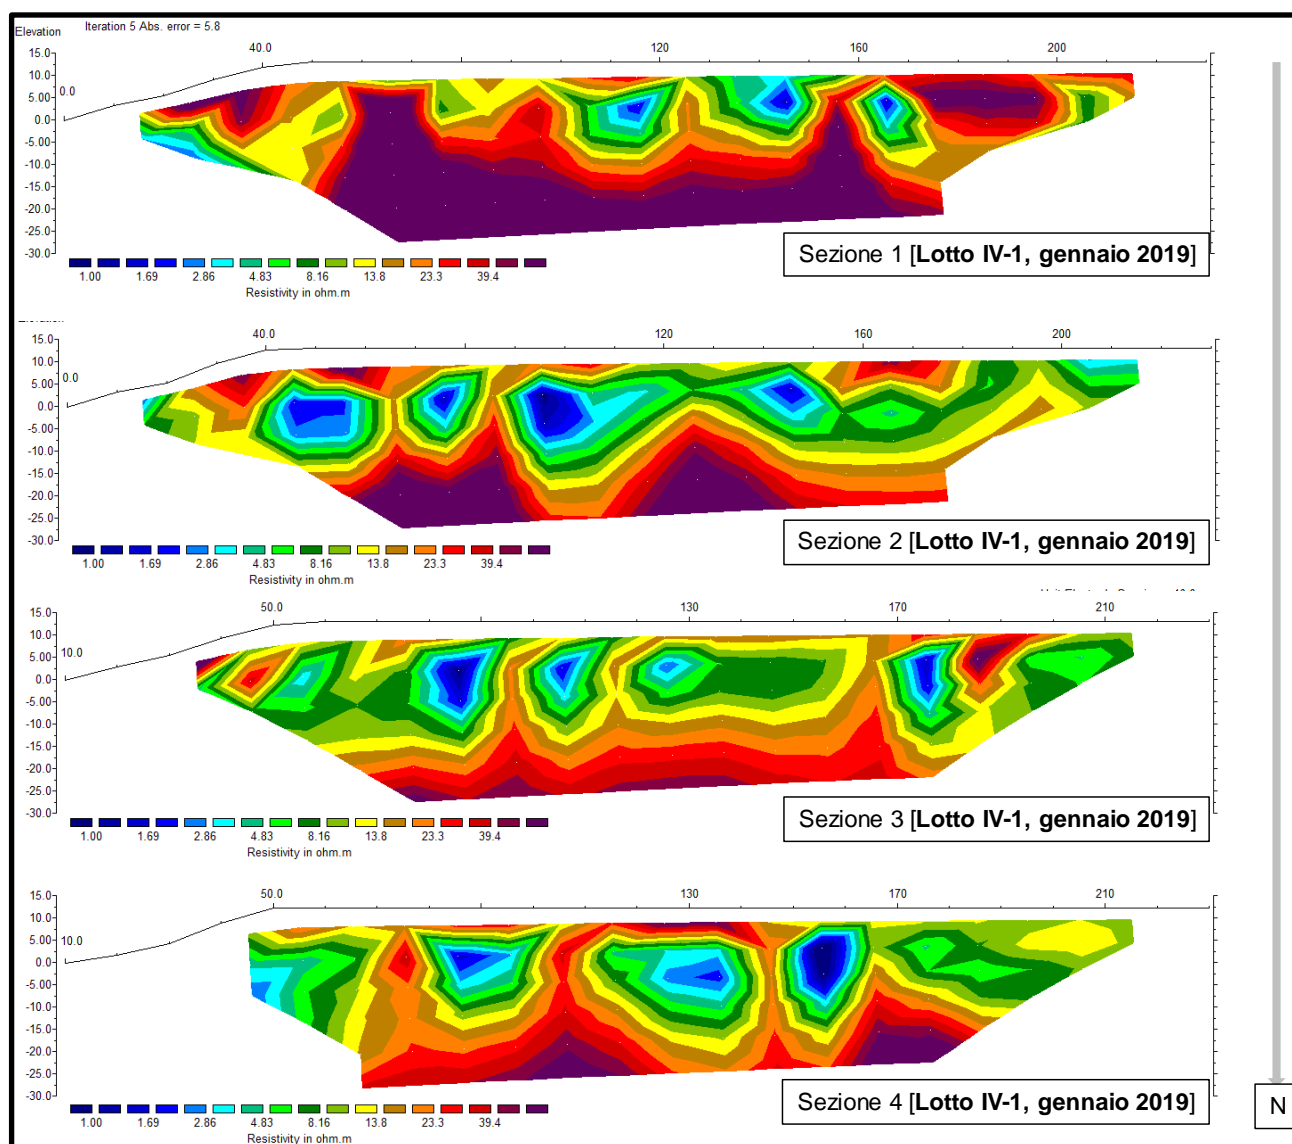
Figura 5 : modelli 2D di resistività delle quattro sezioni effettuate sul corpo del Lotto IV-stralcio-1 della discarica "CRISPA", [gennaio 2019].

L'interpretazione dei risultati può essere sintetizzata in tre orizzonti come segue:

- Elettrostrato 1: caratterizzato da valori, generalmente, resistivi ( $\rho > 15 \text{ Ohm.m}$ ) con spessore medio di 6/7 m. I valori di resistività elettrica sono compatibili con rifiuti solidi drenati cioè con bassa concentrazione di percolato.
- Elettrostrato 2: caratterizzato da bassi valori di resistività ( $1 < \rho < 5 \text{ Ohm.m}$ ) con spessore di circa 6 m. I valori di resistività elettrica sono compatibili con dei rifiuti solidi ad alta concentrazione di percolato.
- Elettrostrato 3: caratterizzato da valori nettamente superiori a quelli del percolato, che mostrano una continuità laterale sotto il manto in HDPE indicando la sua sostanziale integrità.

La tomografia elettrica del Lotto IV 1° Stralcio è quindi riconducibile a un corpo di rifiuti con presenza di percolato delimitato inferiormente da un manto in HDPE sostanzialmente integro.

Al di sotto dello strato dei rifiuti, le tomografie delle resistività elettriche (Sez. 1 – 4, **Fig. 5 e 6**) evidenziano uno strato resistivo omogeneo e senza soluzione di continuità laterale.

*Infine, si segnala la presenza di bassi valori di resistività (progressive > 215m - tra le sezioni 3 e 4) limitatamente al bordo orientale del corpo del Lotto IV-1 stralcio 1 (Fig.re 5 e 6). Questi valori possono indicare presenza di rifiuti/sedimenti parzialmente saturi di percolato. Questi valori possono indicare presenza di rifiuti/sedimenti parzialmente saturi di percolato. La situazione risulta, comunque, sostanzialmente invariata rispetto ai risultati del monitoraggio precedente effettuato in data 27 luglio 2018.*

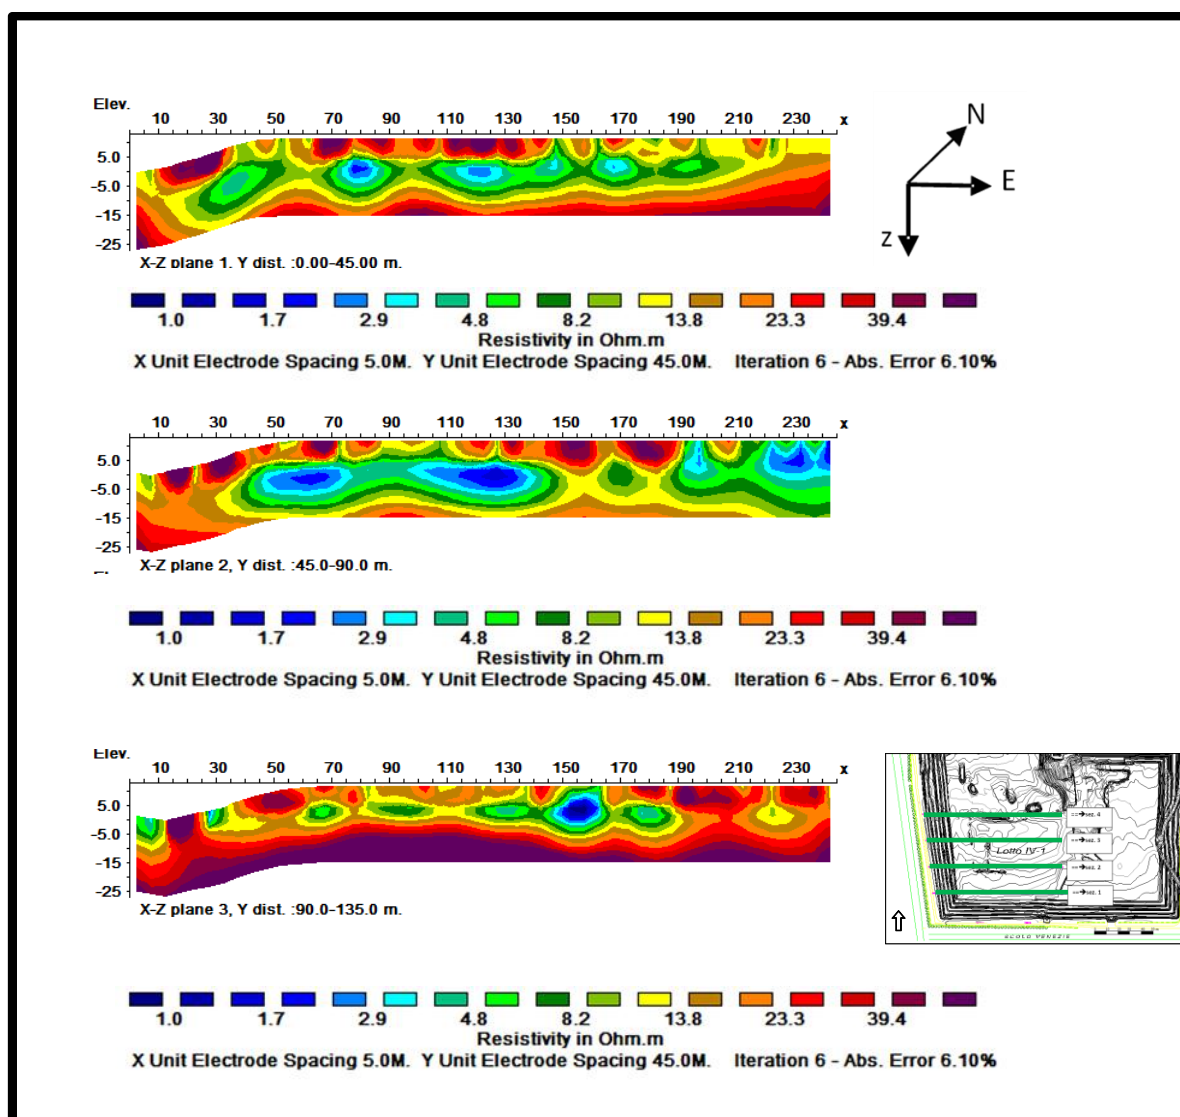
Figura 6: sezioni 2D di resistività elettrica ottenute dall'inversione 3D di tutti i dati di resistività apparente dei quattro profili ERT effettuati sul corpo del Lotto IV-stralcio-1 della discarica "CRISPA" [gennaio 2019].

Al fine di ottenere un'immagine della variazione della resistività elettrica sia del corpo di rifiuto sia del terreno sottostante è stato necessario invertire i dati di resistività apparente in 3D. Il processo di inversione è stato effettuato con il codice Res3Dinv (Geotomo, 2015). I risultati, rappresentati come sezioni bi-dimensionali, sono illustrati in **Figura 6**. In base ai valori di resistività ed alla loro distribuzione geometrica, la **figura 6** mostra la sostanziale integrità del telo di impermeabilizzazione sia lateralmente sia sotto il corpo dei rifiuti.

Tuttavia, le sezioni di **figura 6**, evidenziano la presenza di anomalia di resistività caratterizzata da bassi valori di resistività (4-10 Ohm.m) che si estendono fino alla superficie del corpo di discarica ciò è dovuto ad infiltrazione di acqua piovana. Inoltre, le sezioni di **Figura 6**, indicano che i corpi conduttivi si chiudono in profondità confermando, quindi, l'assenza di flussi di fluidi conduttivi tipo percolato, verso il basso.

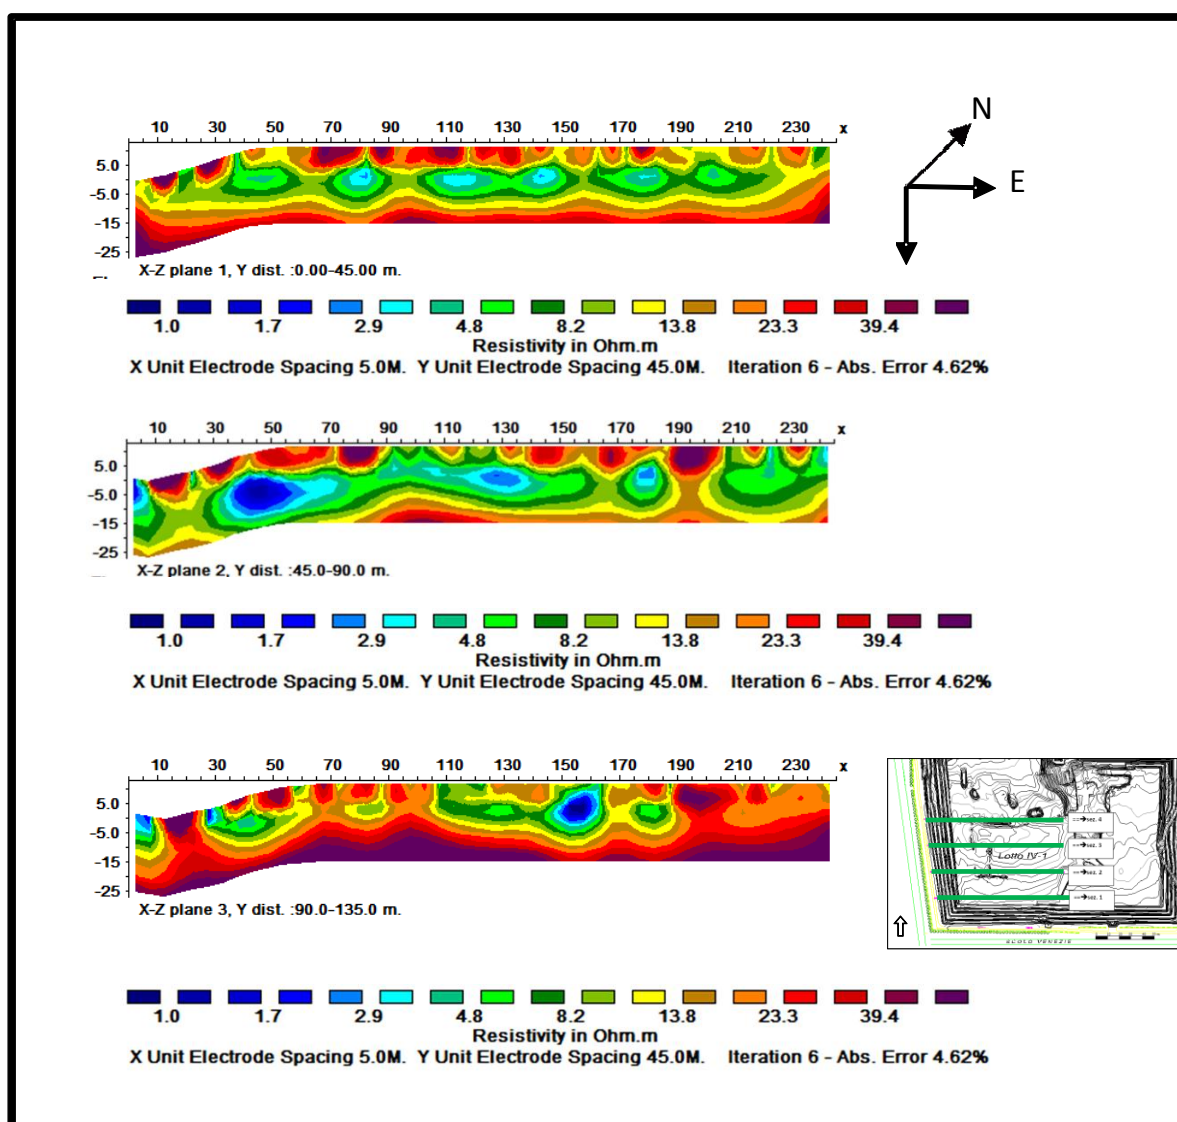
### ERT – Monitoraggio geoelettrico Lotto IV-1 luglio-2018

In questo allegato, si riportano le sezioni di resistività elettrica, ottenute dal monitoraggio geoelettrico effettuato a luglio 2018. Come si evince, l'esito del monitoraggio conferma la sostanziale integrità del telo di confinamento in HDPE.
