AREA IMPIANTI S.p.A.

**DISCARICA "CRISPA" VIA GRAN LINEA 12
JOLANDA DI SAVOIA (FE)**

I° NUOVO LOTTO (ex I° lotto)

RELAZIONE GEOFISICA

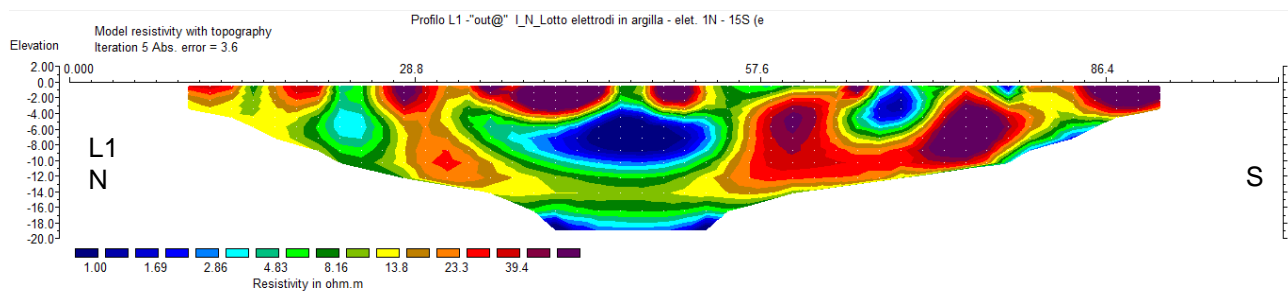
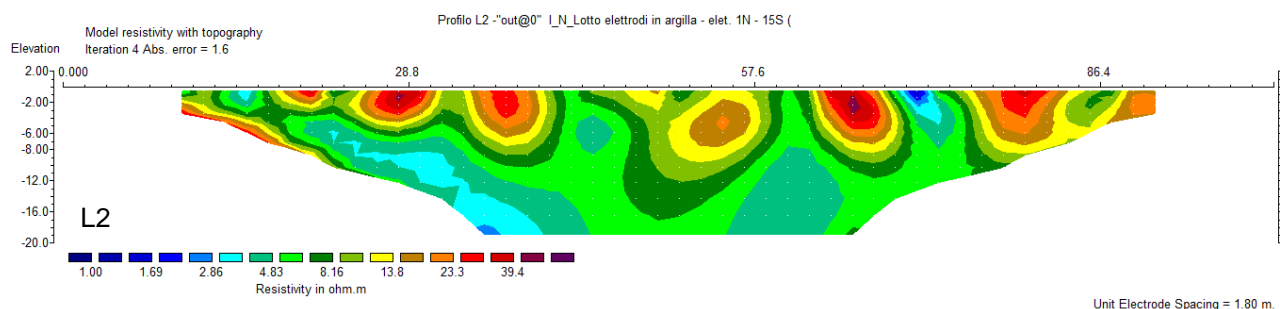
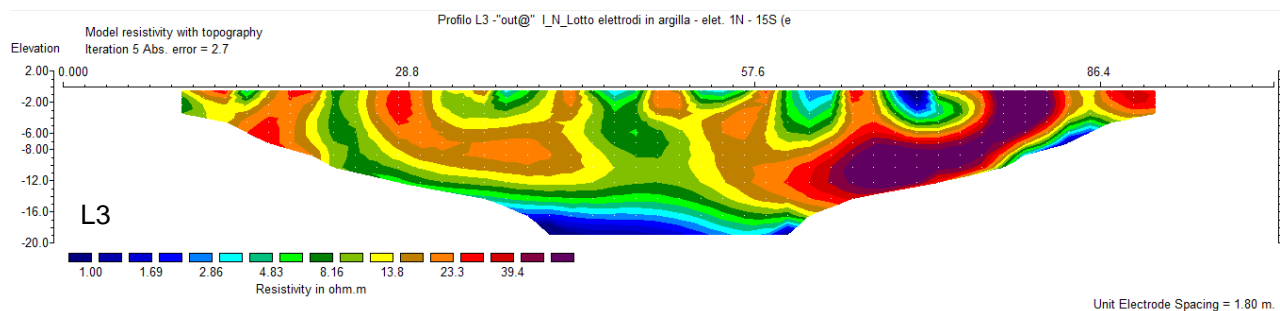
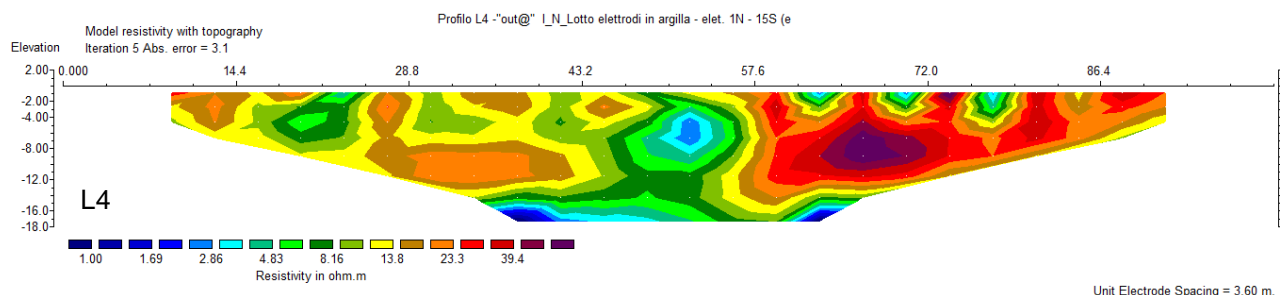
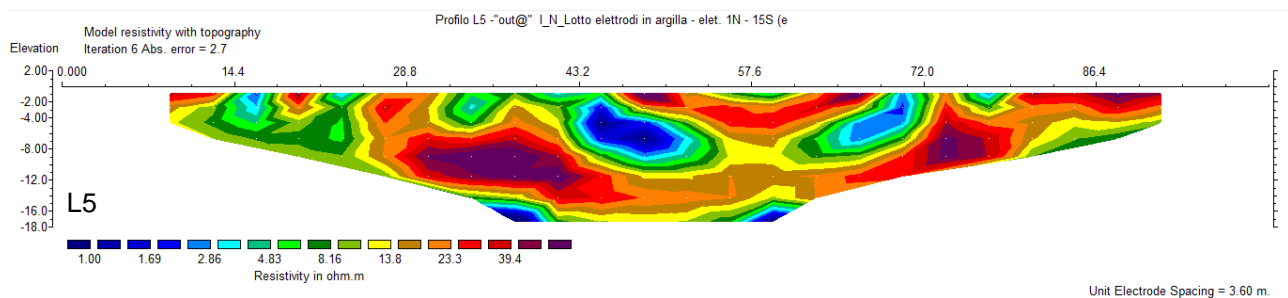
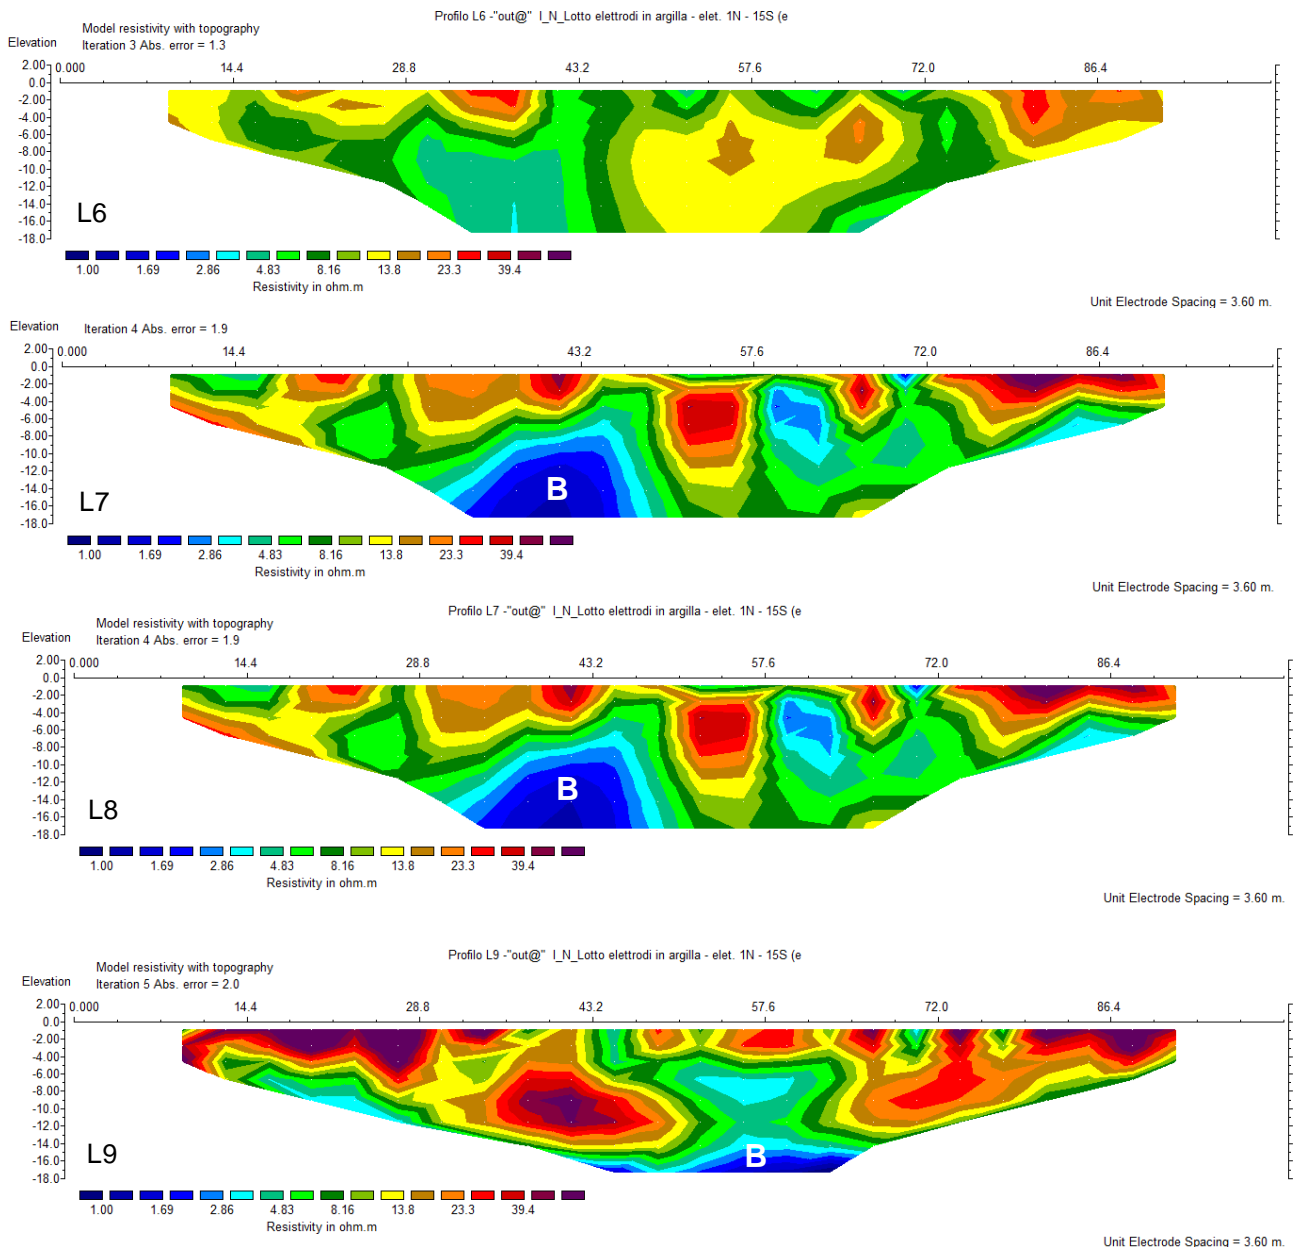
I modelli di resistività, nei primi metri, risultano essere pressoché simili ai valori ottenuti dopo il primo monitoraggio (gennaio 2019) ciò suggerisce assenza di fluidi a bassa resistività come quelli del percolato confermando indirettamente la tenuta della barriera impermeabile del telo inferiore.

Le differenze di resistività laterale, osservate nei primi 2-3 m di spessore, possono invece essere legate a variazioni granulometriche locali o di umidità.

Le marcate variazioni nell'intervallo da 2-3m a 5-6m sono dovute alla presenza di sedimenti saturi in acqua dolce alternati lateralmente a sedimenti fini in presenza di acqua salmastra (cfr. B in Fig. 2).

Figura 2: Modelli di resistività 2D delle sezioni geoelettiche L1-L9 sotto il telo inferiore [periodo luglio 2019]. Le sezioni sono orientate da nord verso sud, mentre le linee di monitoraggio elettrico sono collocate dal lato occidentale L1, verso quello orientale L9, del 'I Nuovo Lotto'. B: valori bassi di resistività elettrica attribuibili a sedimenti saturi di acqua salata.

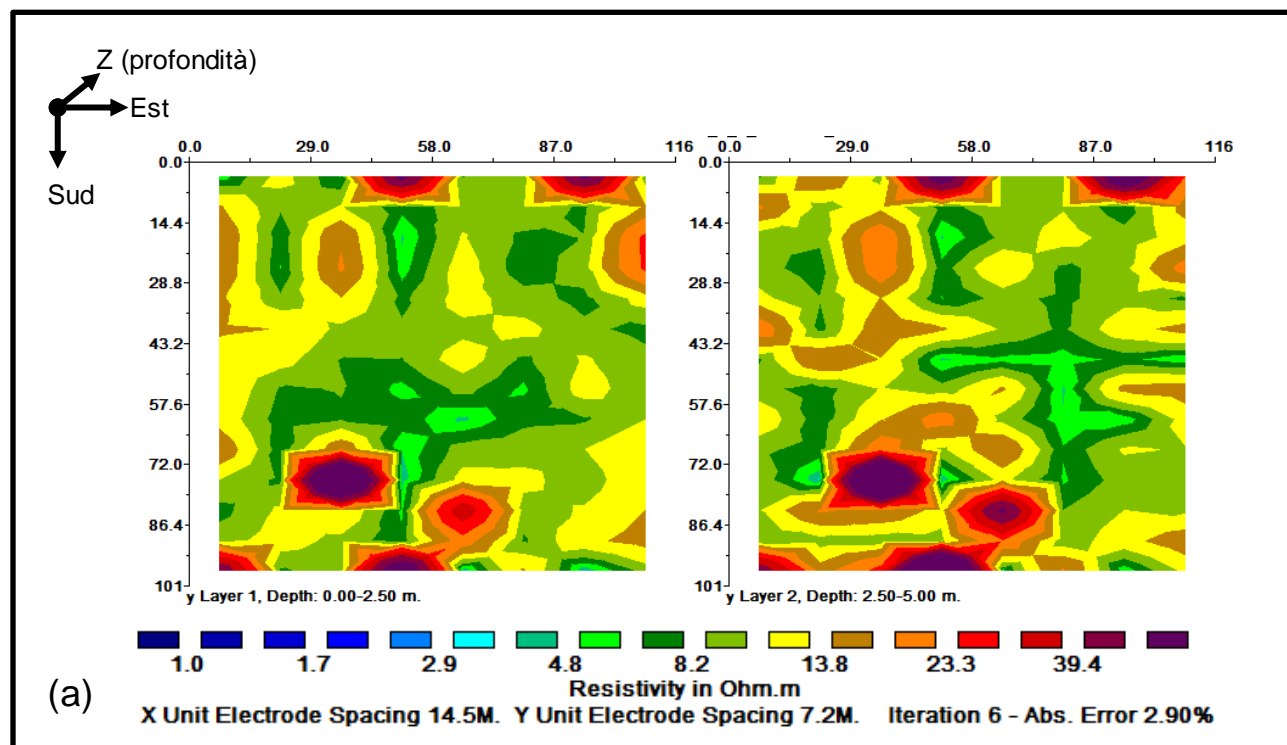
I dati di resistività apparente di tutti i profili sono stati processati con l'ausilio del codice di calcolo (Res3dInv, Geotomosoft, 2015) al fine di produrre il modello 3D della distribuzione della resistività elettrica nel sottosuolo. I risultati ottenuti, rappresentati sotto forma di sezioni orizzontali a diversa profondità (0 – 2,5 m e 2,5 – 5,0 m), sono riportati in Fig. 3a.

Figura 3a: sezioni orizzontali di resistività elettrica, fino a 5 m di profondità sotto il I° Nuovo Lotto, ottenuti dall'inversione dei dati in 3D [periodo luglio 2019].

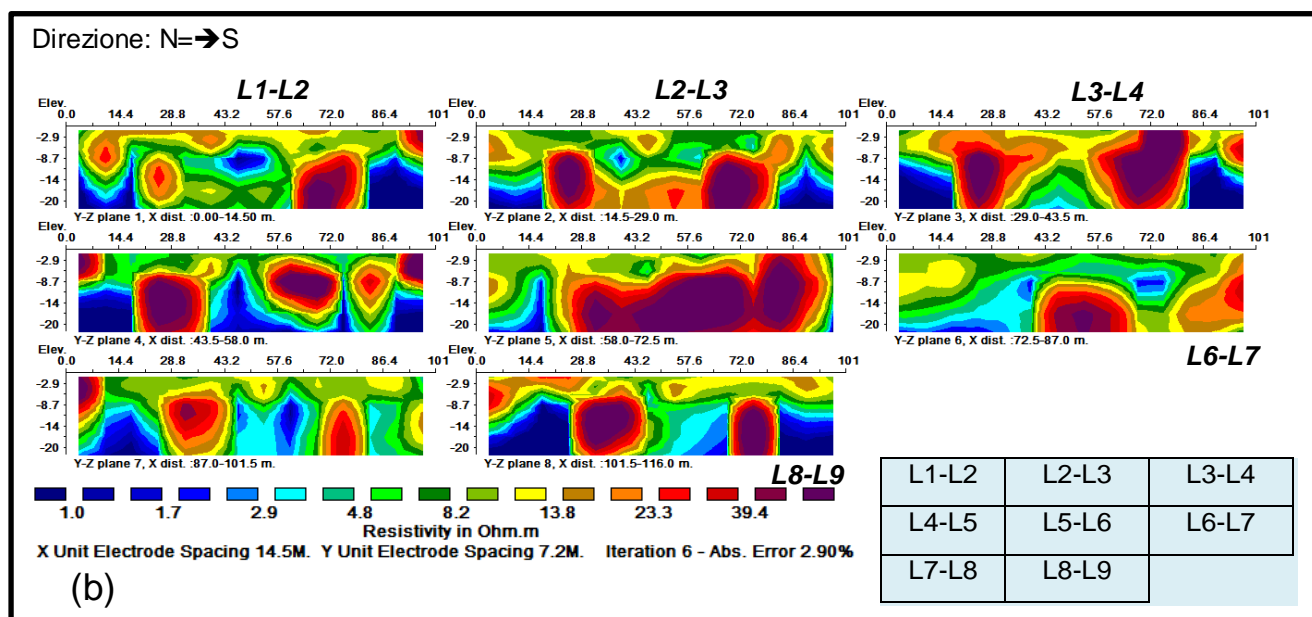
In Figura 3b si riportano, invece, le sezioni verticali orientate da sinistra verso destra (cioè da nord verso sud) e dall'alto verso il basso (cioè da ovest-est). Le sezioni orizzontali e verticali riportano la distribuzione dei valori della resistività elettrica del sottosuolo compreso quello dello strato di argilla.

Figura 3b: sezioni verticali di resistività elettrica, fino a 18 m di profondità sotto il I° Nuovo Lotto, ottenute dall'inversione dei dati in 3D. Le sezioni sono orientate da Nord a Sud [periodo luglio 2019].

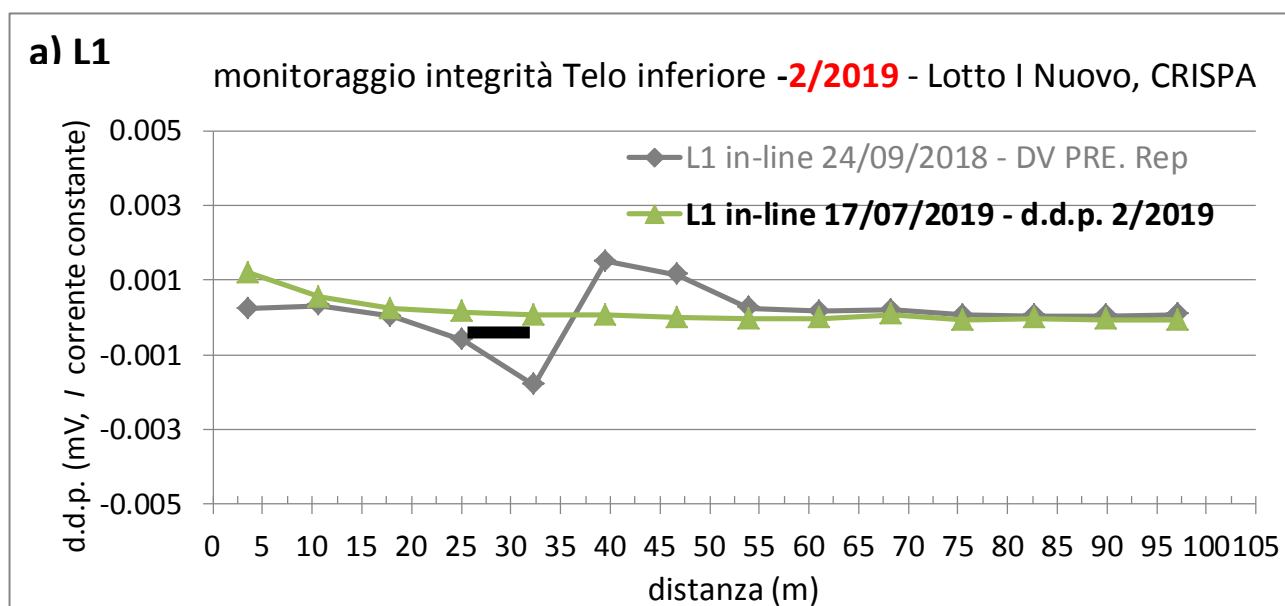
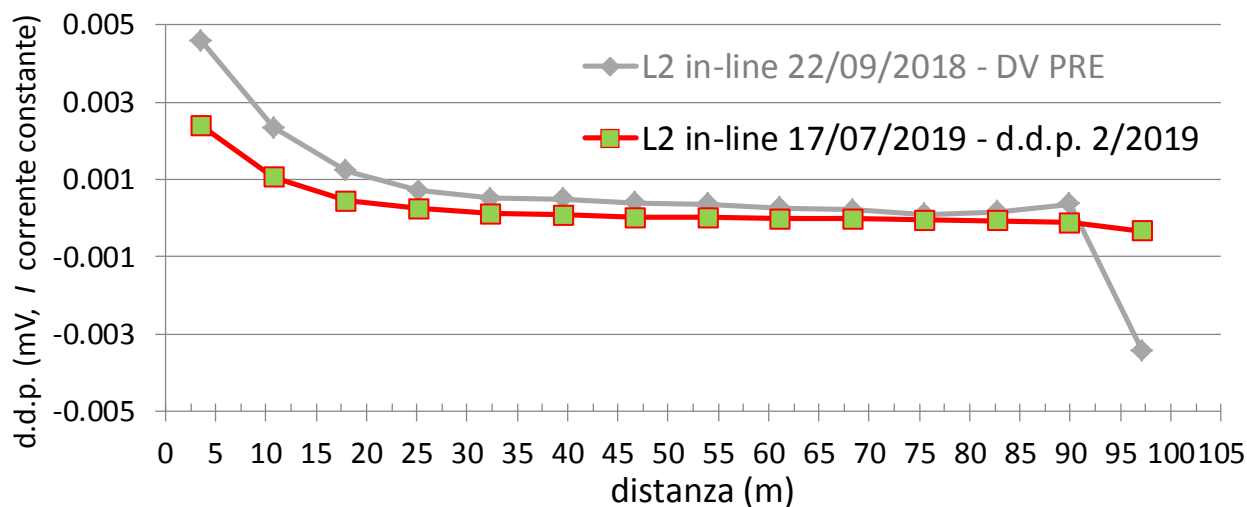
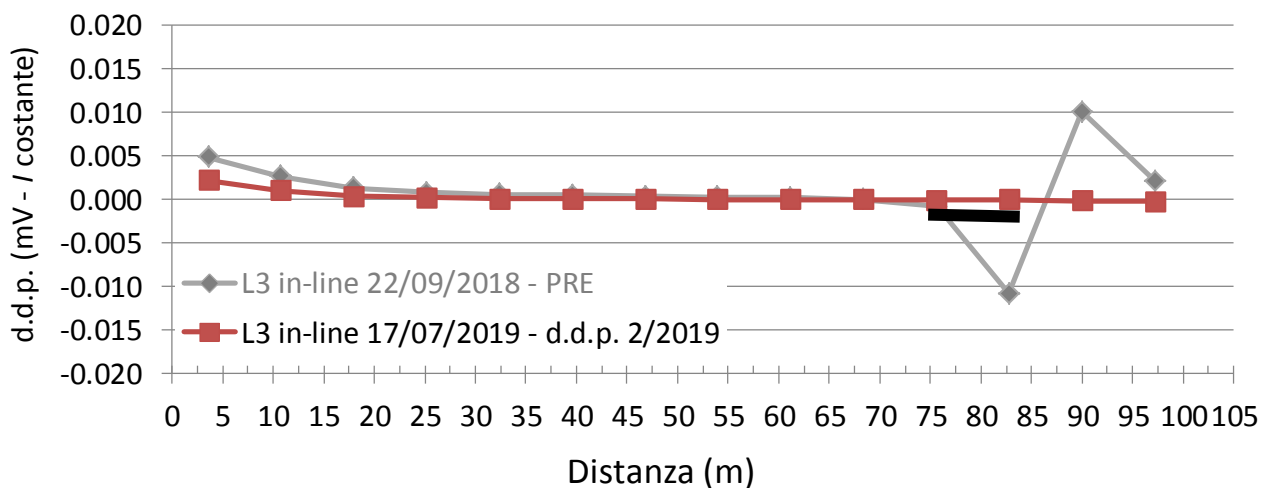
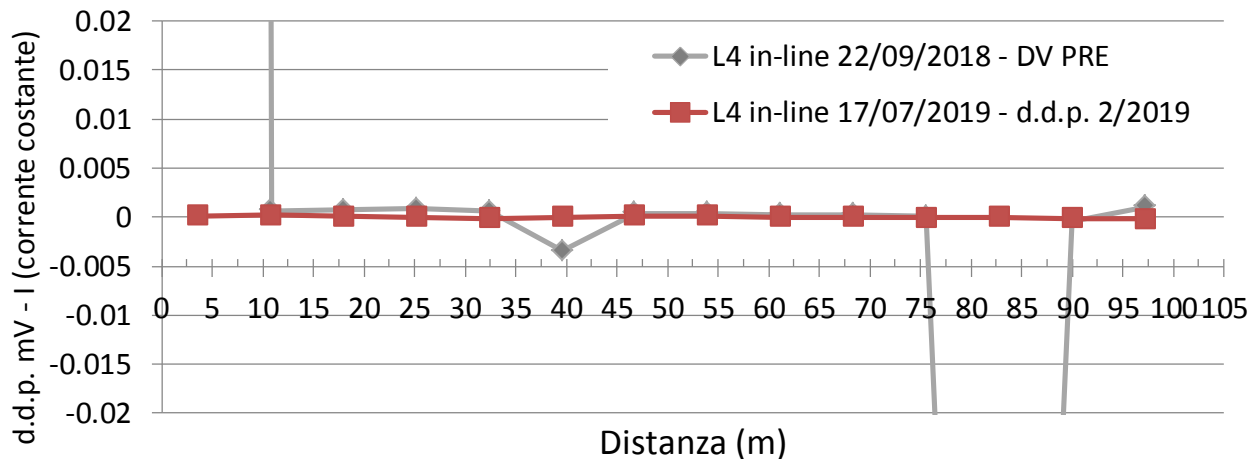
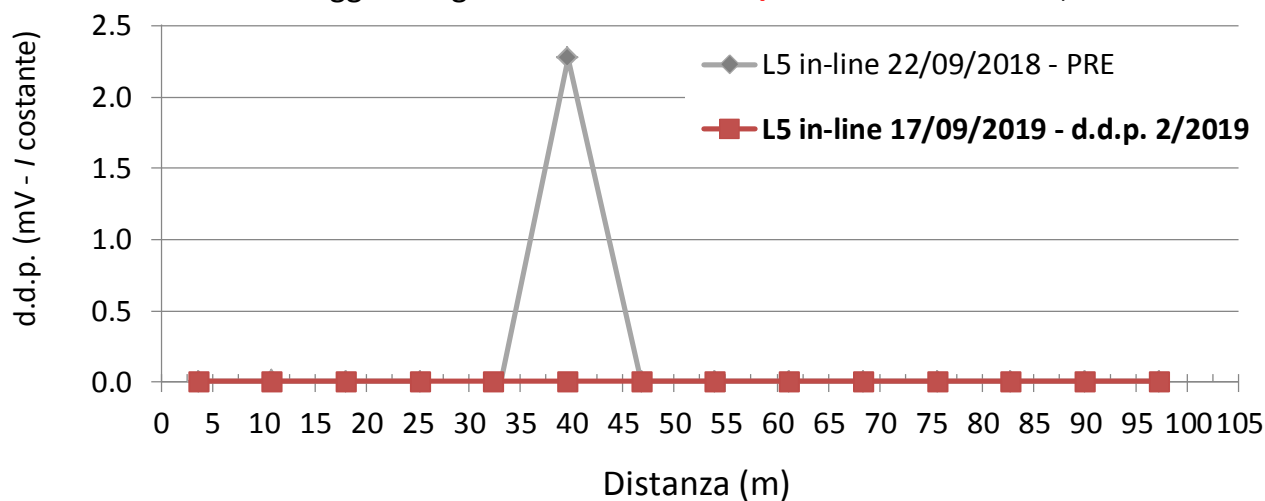
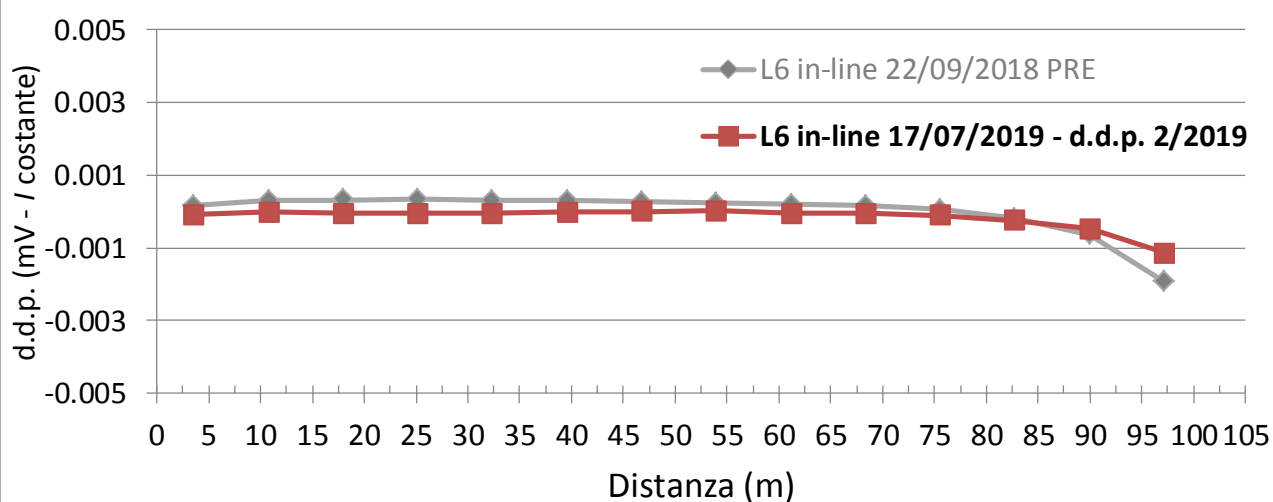
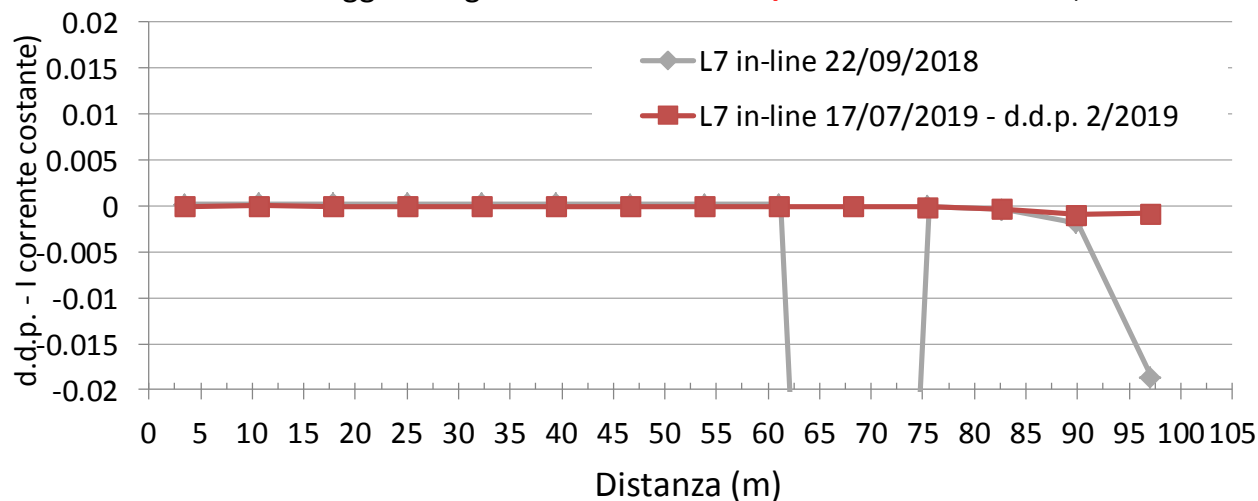
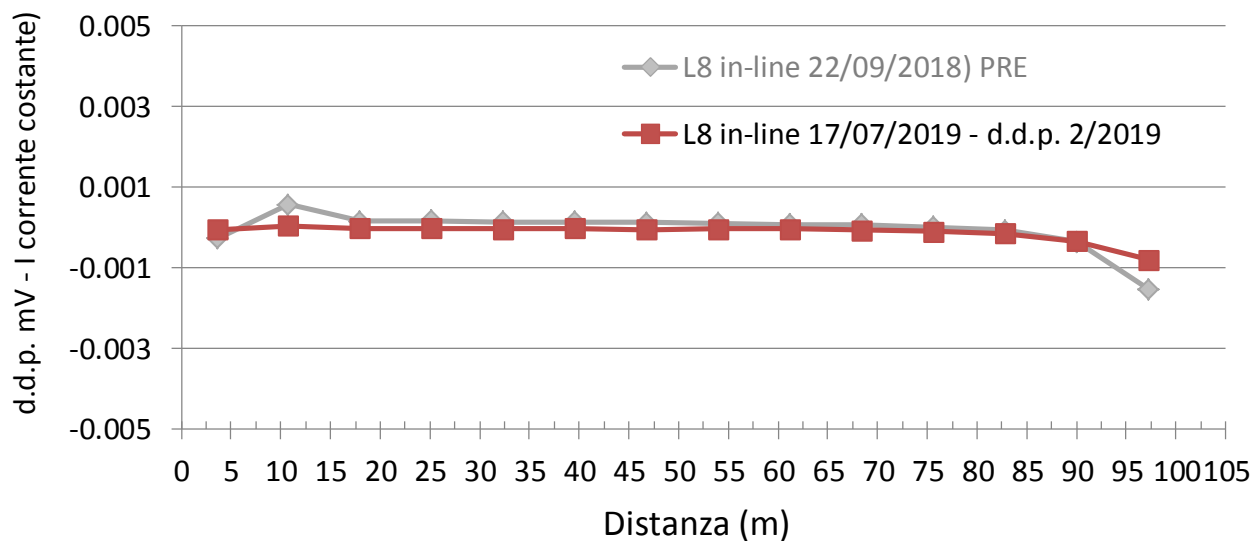
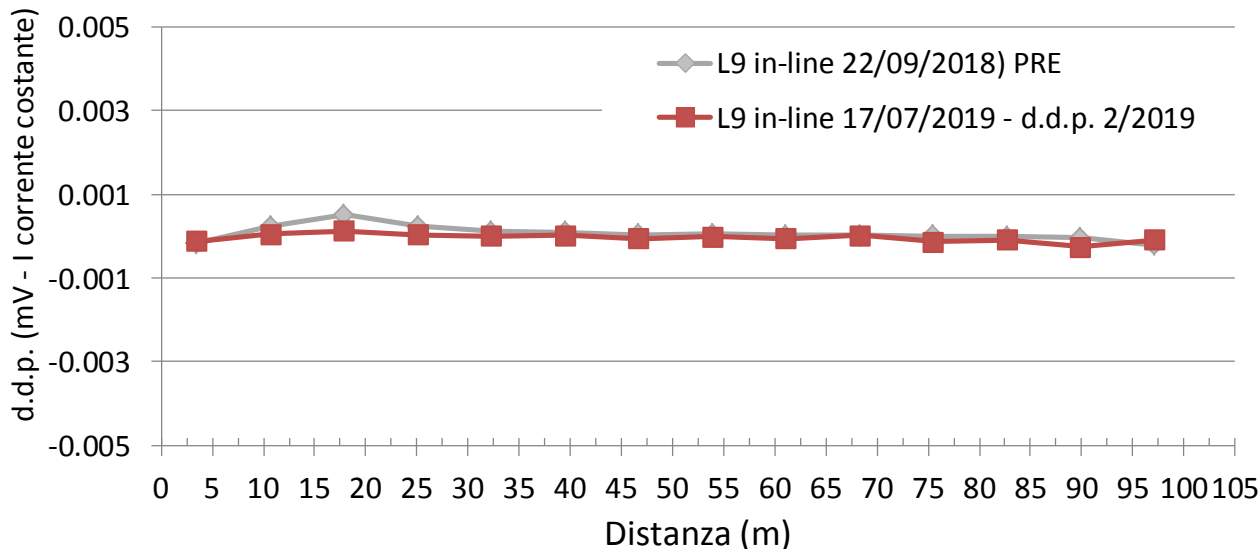
I dati delle d.d.p. acquisiti hanno confermato l'assenza di anomalie che possono essere causate da difetti nel sistema d'impermeabilizzazione costituito dal telo inferiore in HDPE. In figura (5 a÷i) si riportano i profili delle misure della d.d.p. di tutte le tracce (L1-L9) sovrapposte a quelle effettuate nel primo controllo (curve in grigio).

Figura 5: profili sperimentali di monitoraggio geoelettrico della d.d.p. misurata prima della riparazione (curva grigia) e dopo, in seguito al monitoraggio effettuato nel mese di **luglio 2019** (curva marrone).

1. **Telo inferiore:** le misure della differenza di potenziale elettrico (d.d.p.) eseguite, hanno confermato l'assenza di anomalie e quindi la tenuta idraulica del telo inferiore;

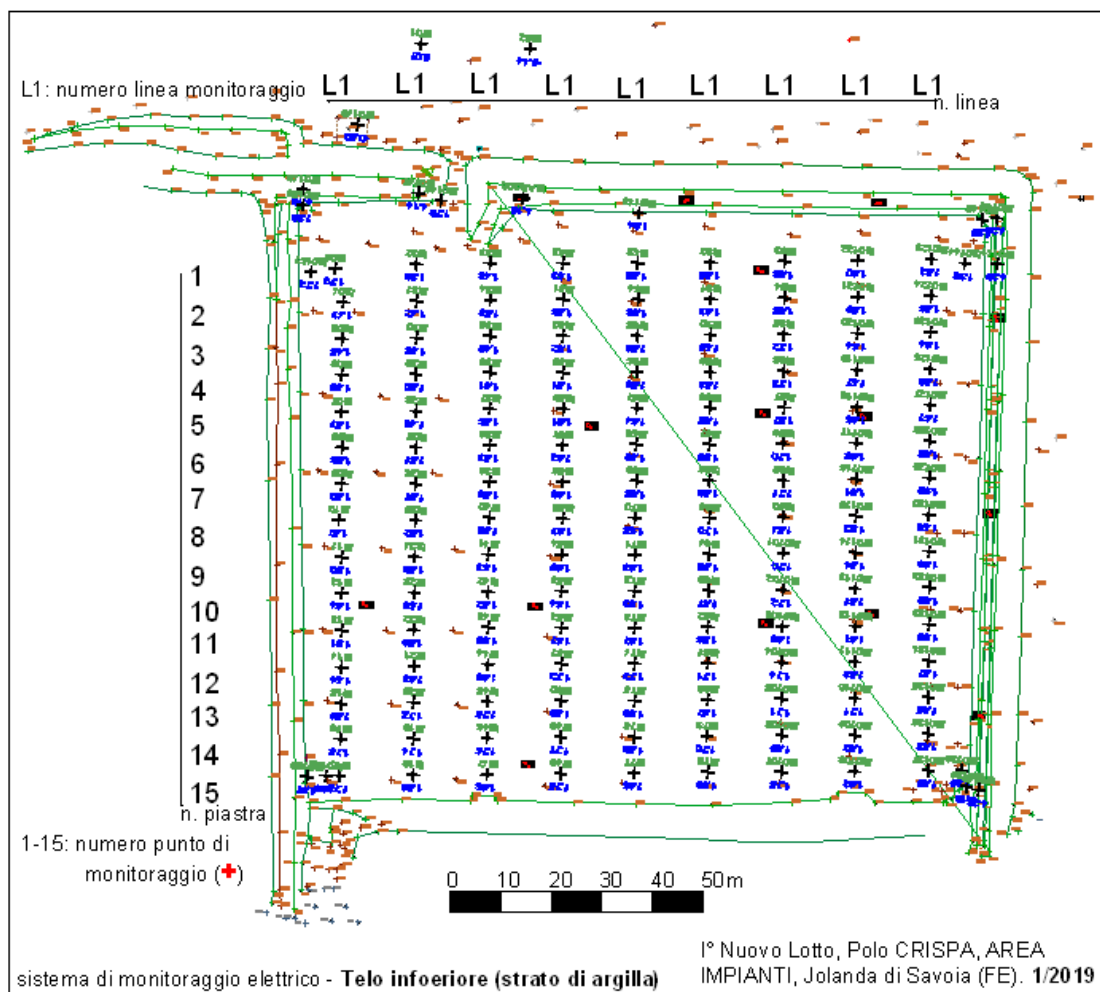
In Figura 6, si riporta la mappa della distribuzione degli elettrodi nello strato di argilla. La figura chiaramente non riporta nessuna anomalia a conferma che, nelle limitazioni del metodo geoelettrico del sistema GMS, **la barriera** di impermeabilizzazione rappresentata dal telo inferiore **risulta essere integra**.

Figura 6: mappa della distribuzione delle piastre del sistema di monitoraggio elettrico installato nel manto di argilla sotto il telo inferiore. Il controllo effettuato nel mese di luglio 2019 conferma l'integrità del telo inferiore.

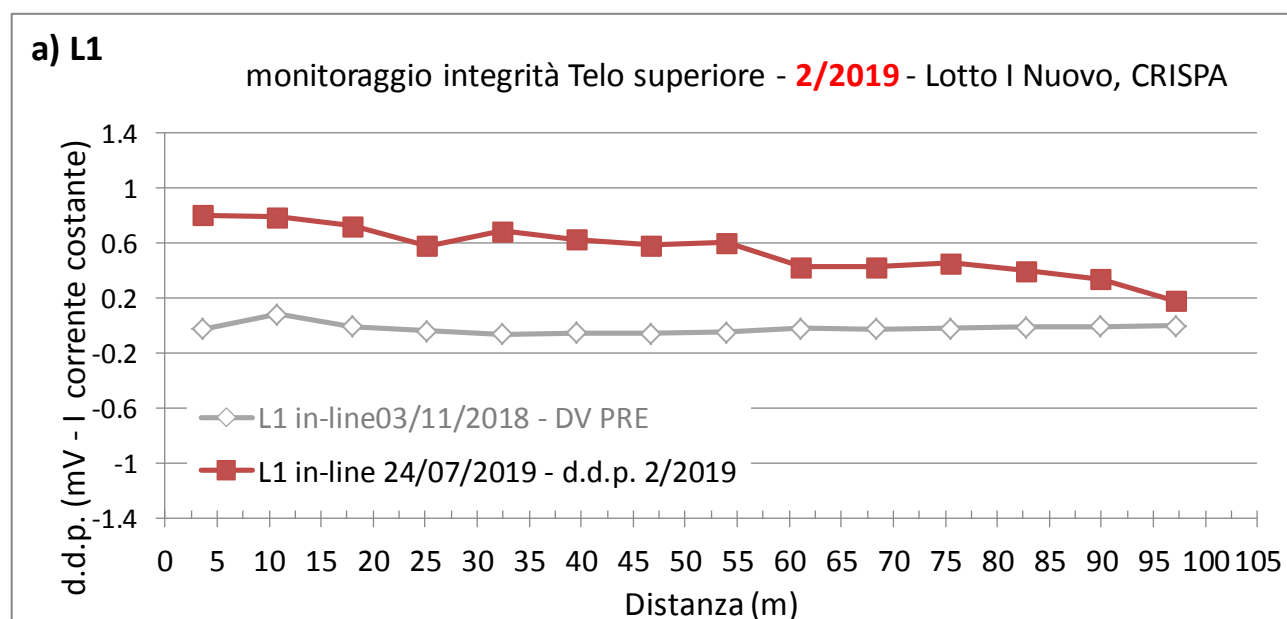
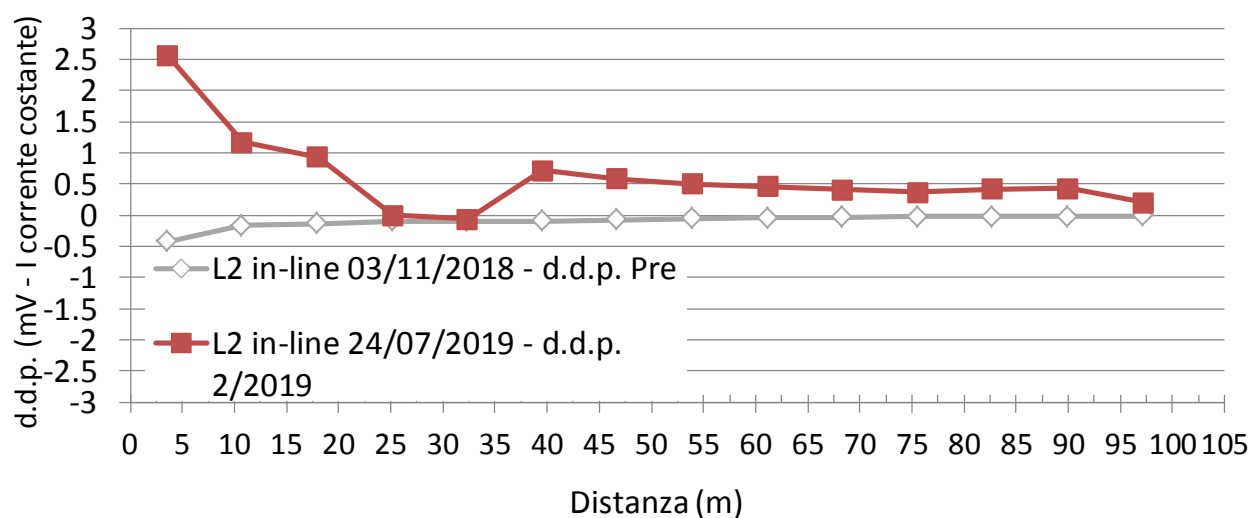
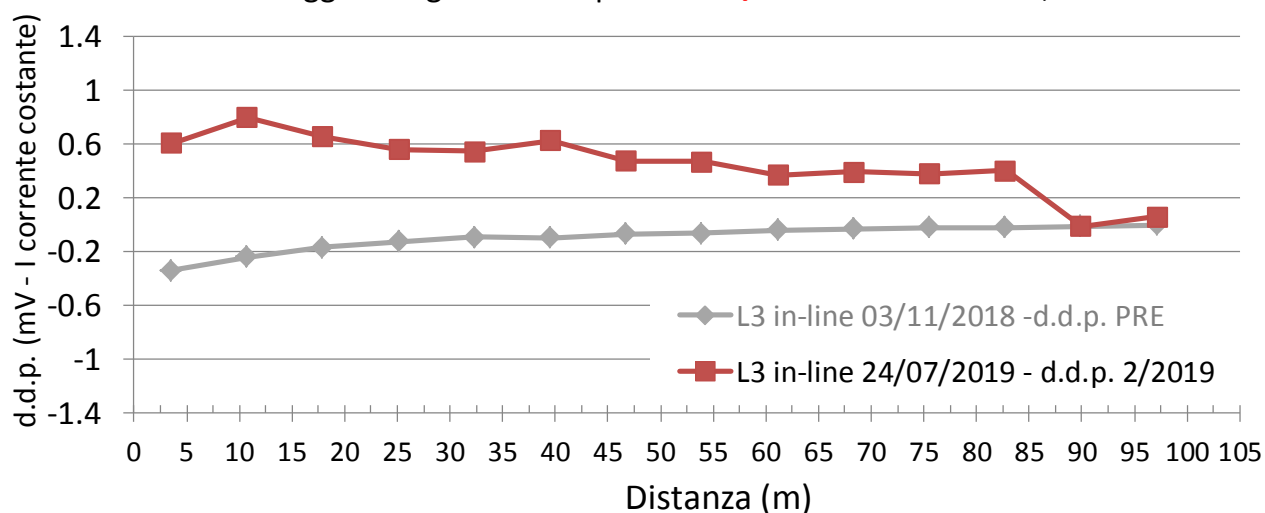
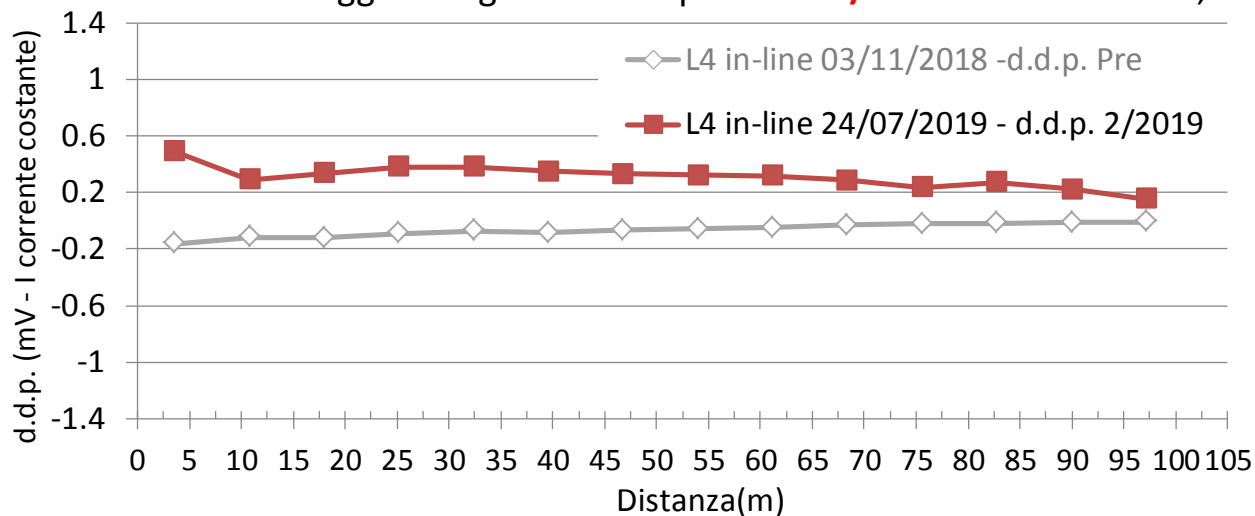
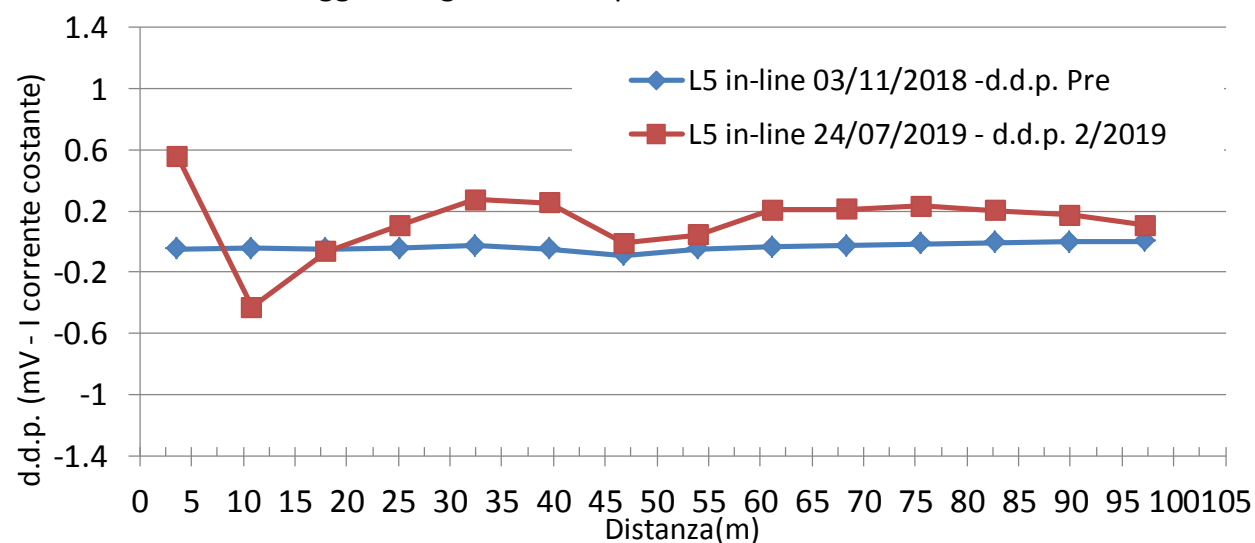
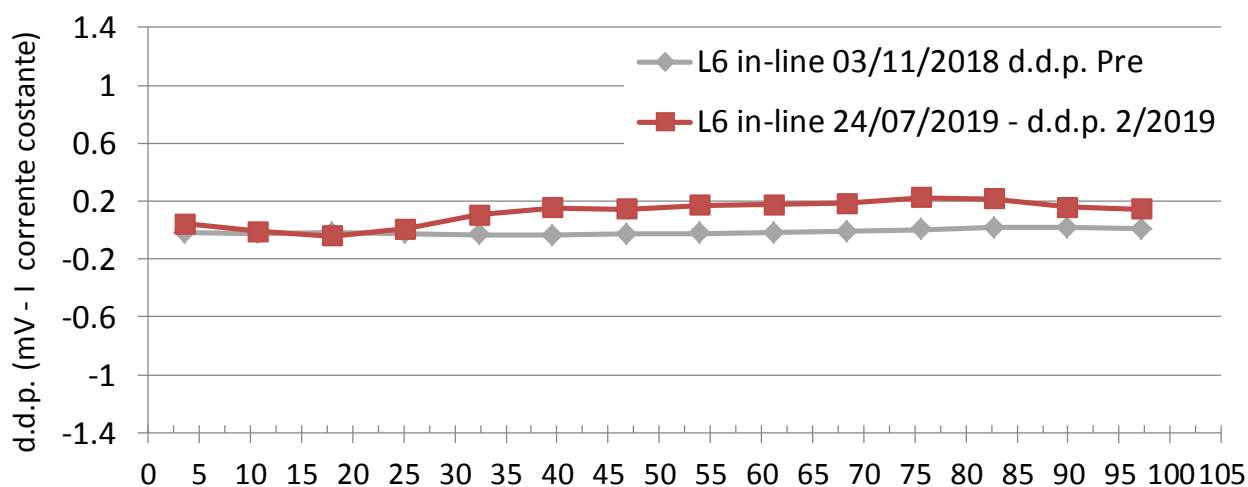
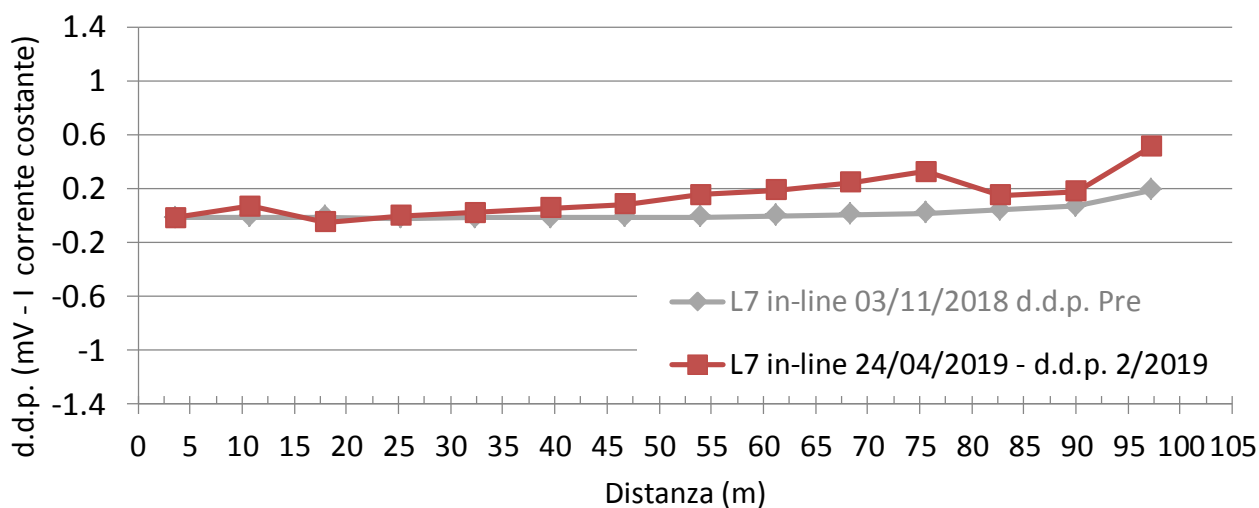
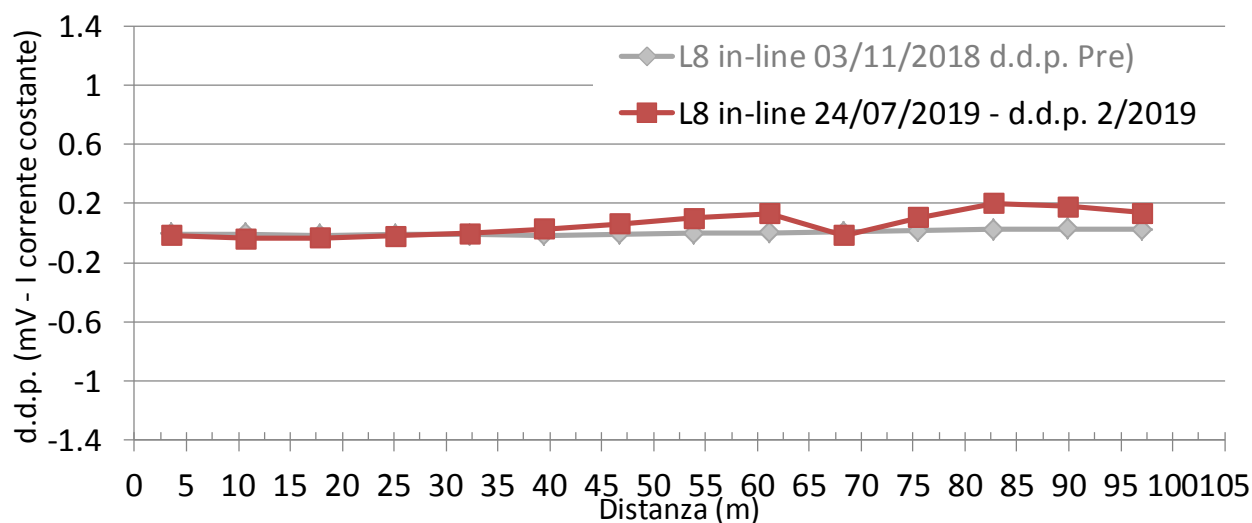
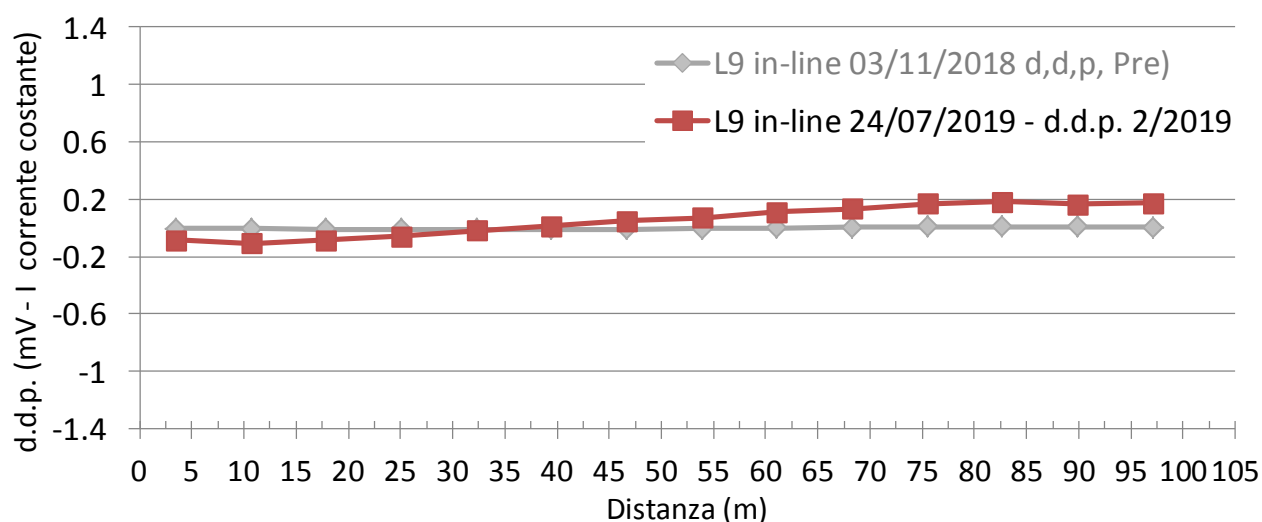
Nei limiti della tecnica GMS, il test elettrico per la verifica del telo superiore non ha evidenziato anomalie, confermando la sua integrità. In figura 8, si riportano le misure della d.d.p. effettuate lungo tutte le linee del sistema GMS.

Figura 8: profili sperimentali del monitoraggio geoelettrico effettuato per la verifica dell'integrità del telo superiore [periodo luglio 2019] (colore rosso). In grigio sono presentati i medesimi profili ottenuti nella fase di collaudo.

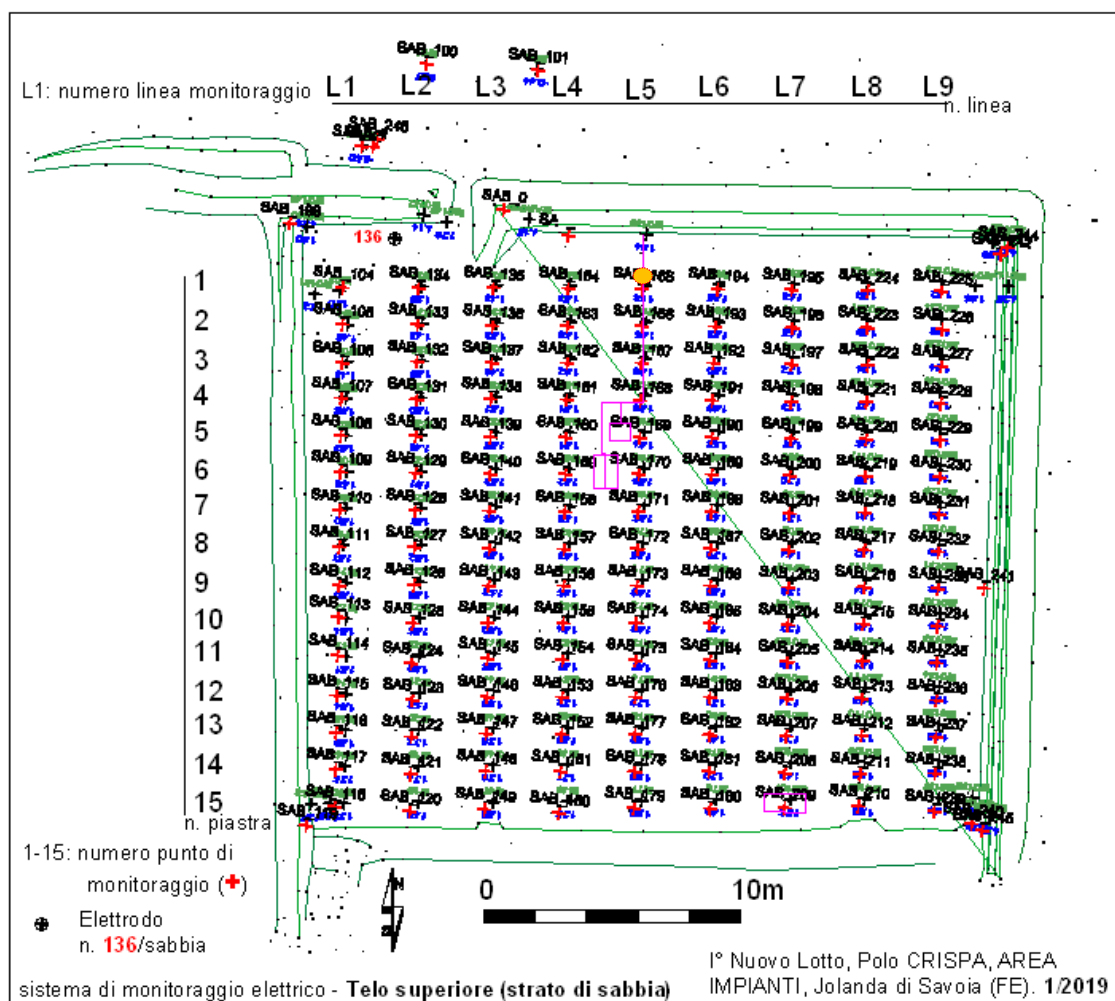
Figura 9: mappa di distribuzione delle piastre del sistema di monitoraggio elettrico installato nello strato di sabbia sotto il telo superiore. Controllo effettuato nel mese di luglio 2019. Cerchio giallo (Linee L5): zona di possibile assottigliamento del telo superiore.

2. **Tel superiore:** Le misure della differenza di potenziale elettrico (d.d.p.) effettuate, hanno confermato l'assenza di anomalie, ovvero la tenuta idraulica del telo superiore. Tuttavia si segnala una piccola alterazione in corrispondenza della linea L5, alla progressiva 7.5m dove è stata riscontrata una piccola anomalia dovuta ad un assottigliamento;
