DISCARICA “CRISPA” VIA GRAN LINEA 12, 44037,  
JOLANDA DI SAVOIA (FE)

MONITORAGGIO GEOELETTRICO  
DEI MANTI IN HDPE E TOMOGRAFIA DELLA RESISTIVITÀ ELETTRICA  
PER LA CARATTERIZZAZIONE STRATIGRAFICA

LOTTO VI, STRALCIO 2

MONITORAGGIO N. 19\_1

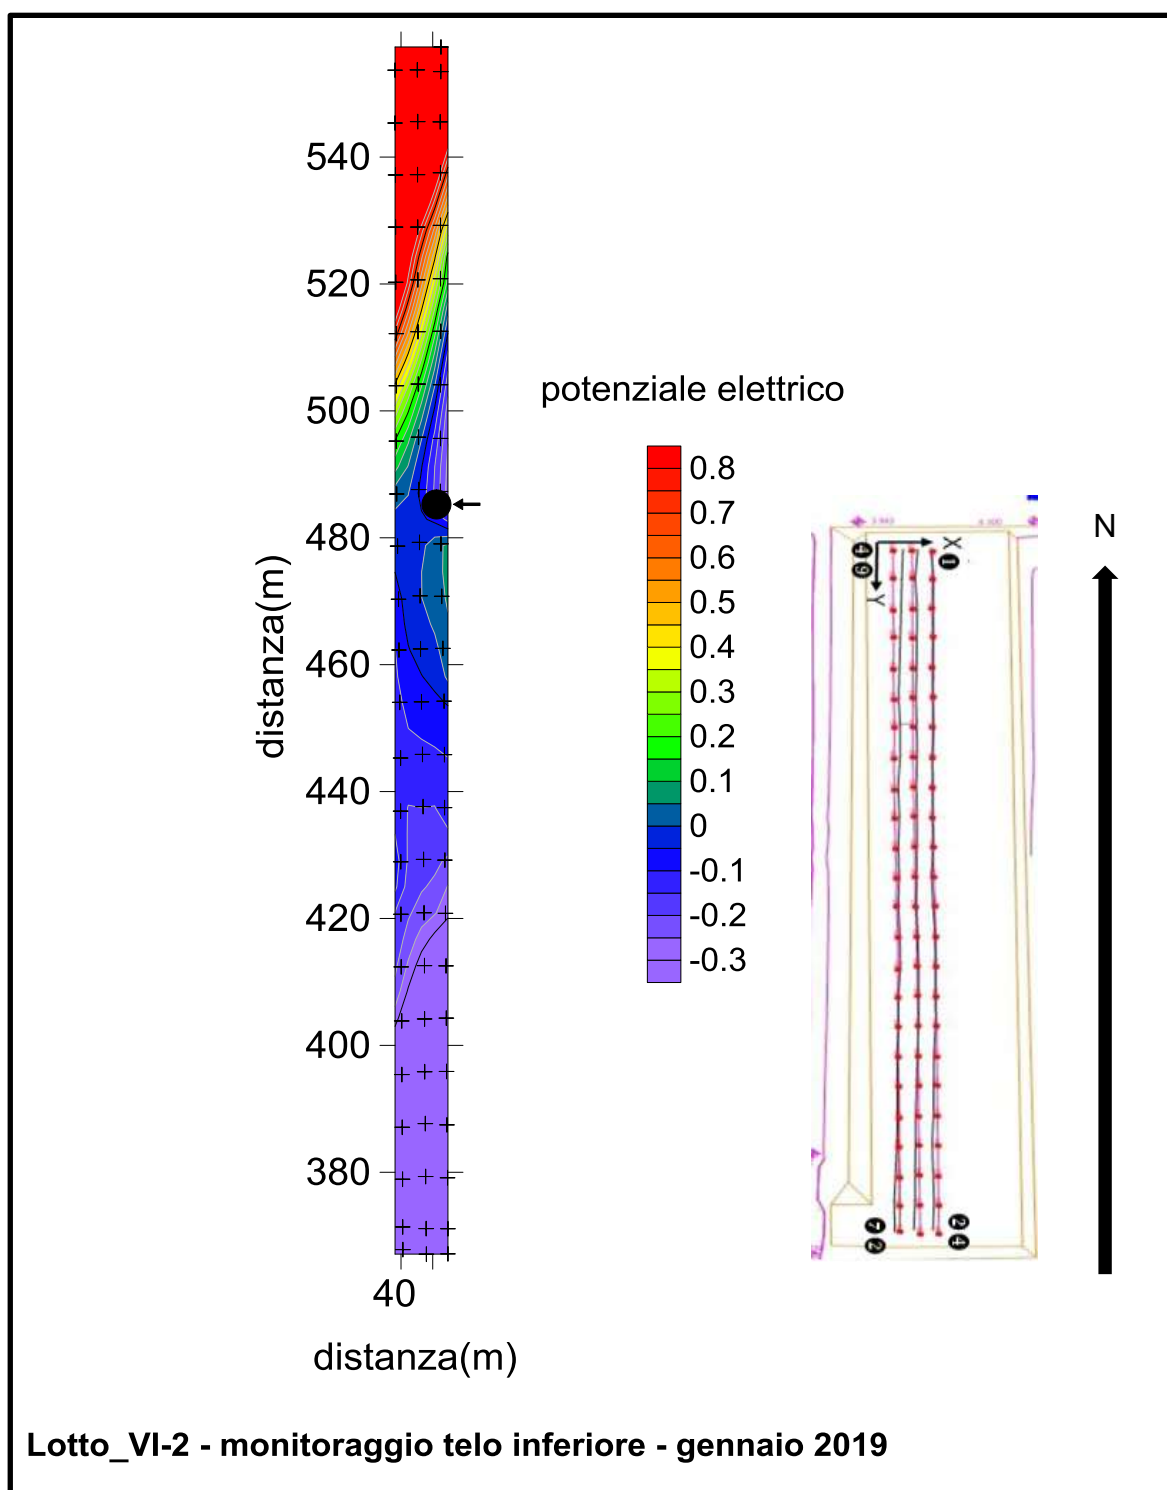
il test elettrico per la verifica dell'integrità del telo inferiore del Lotto VI-2 non evidenzia variazioni di tenuta elettrica riconducibili a potenziali zone di lacerazione, in accordo quindi con i risultati del monitoraggio della resistività elettrica del manto di argilla (vedi Sezione 2.3 più avanti). Tuttavia, si fa presente che il monitoraggio ha riscontrato la presenza di un'anomalia (indicata con cerchio nero in fig. 2) dovuta al possibile assottigliamento, localizzata tra gli elettrodi nn. 9 e 10 dei profili n. 1 e 2.

Figura 2: distribuzione della differenza del potenziale elettrico – Telo Inferiore Lotto VI-2, polo discarica “CRISPA”, [periodo gennaio 2019]

**Telo inferiore:** la misura della differenza di potenziale elettrico, corrente costante, ha restituito valori pressoché simili a quelli ottenuti dal collaudo precedente (2/2018). Tale condizione conferma la possibile presenza di assottigliamento e/o lacerazione localizzata tra gli elettrodi nn. 9 e 10 dei profili n. 1 e 2 (Fig. 2). Tuttavia l'assenza di anomalie di resistività nel manto di argilla e la tenuta del telo superiore permettono di affermare che non vi sono state fughe di percolato in quanto il telo superiore risulta essere integro.

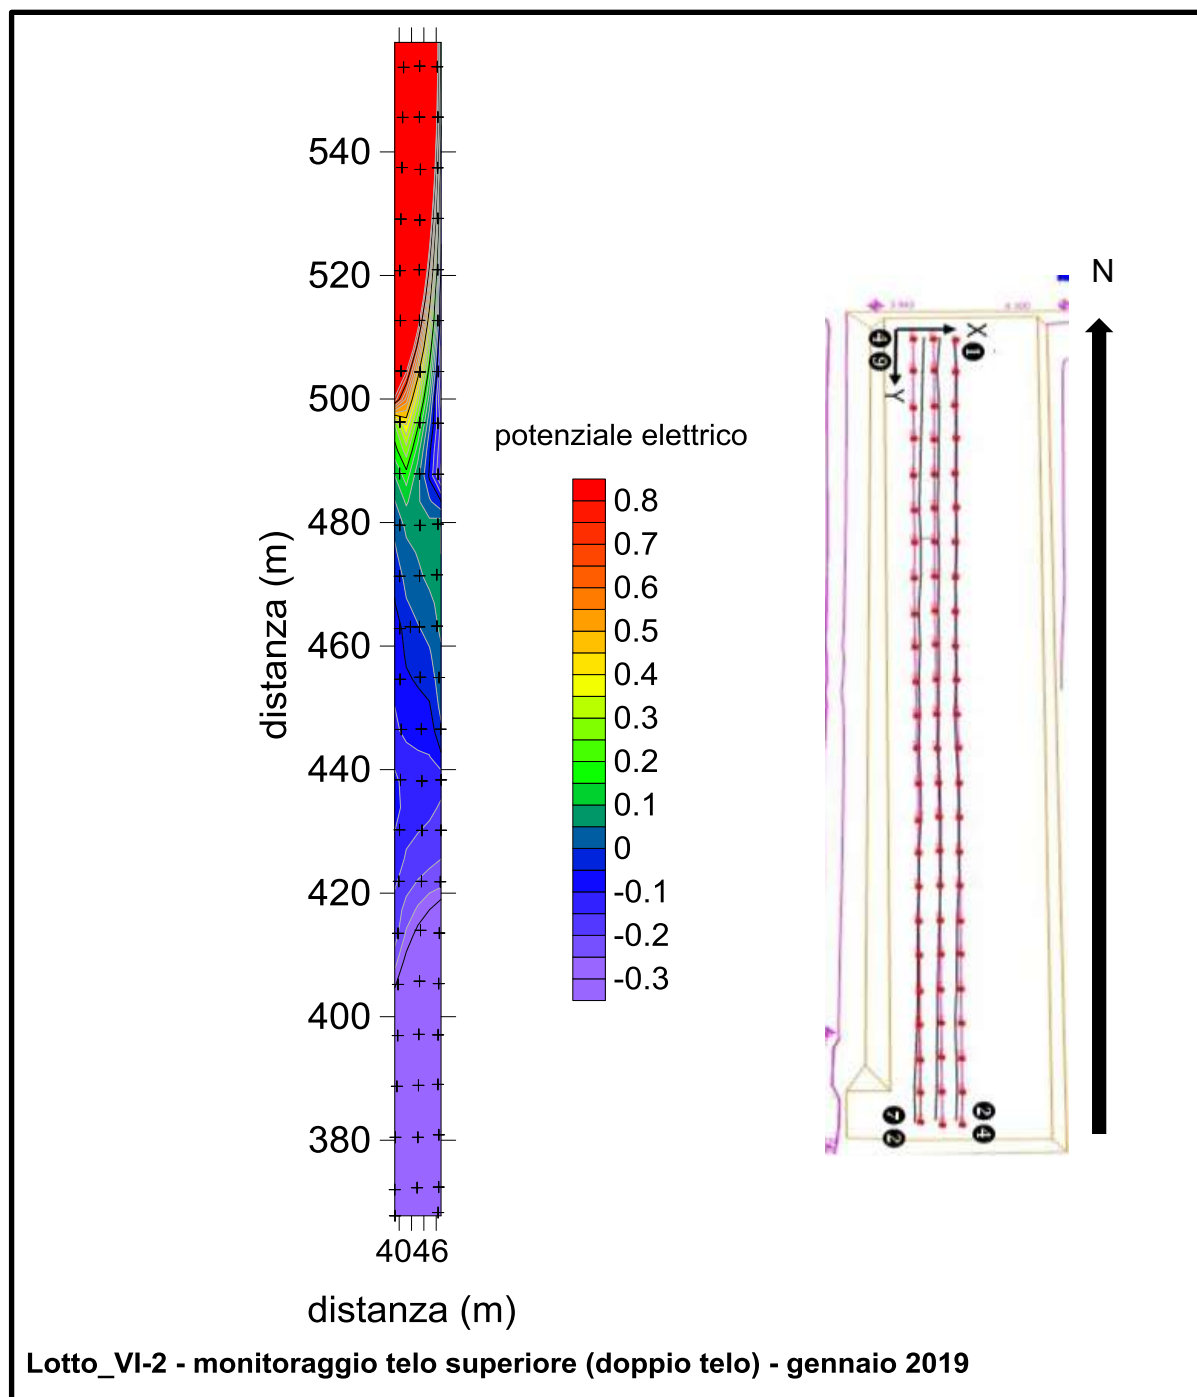
Nei limiti della tecnica GMS, il test elettrico per la verifica dell'integrità del telo superiore del Lotto VI-2 non ha evidenziato anomalie elettriche riconducibili a potenziali zone di lacerazione. I risultati ottenuti sono riportati nella Fig. 3.

Figura 3: distribuzione della differenza del potenziale elettrico –Telo Superiore-doppio Telo Lotto VI-2, [periodo gennaio 2019].

**Tenuta elettrica telo superiore:** la misura della differenza di potenziale elettrico ha restituito valori con andamenti simili a quelli ottenuti dal collaudo precedente. Tale condizione permette di affermare che non vi sono state variazioni nelle condizioni di tenuta idraulica del manto impermeabilizzante, rispetto al precedente monitoraggio.

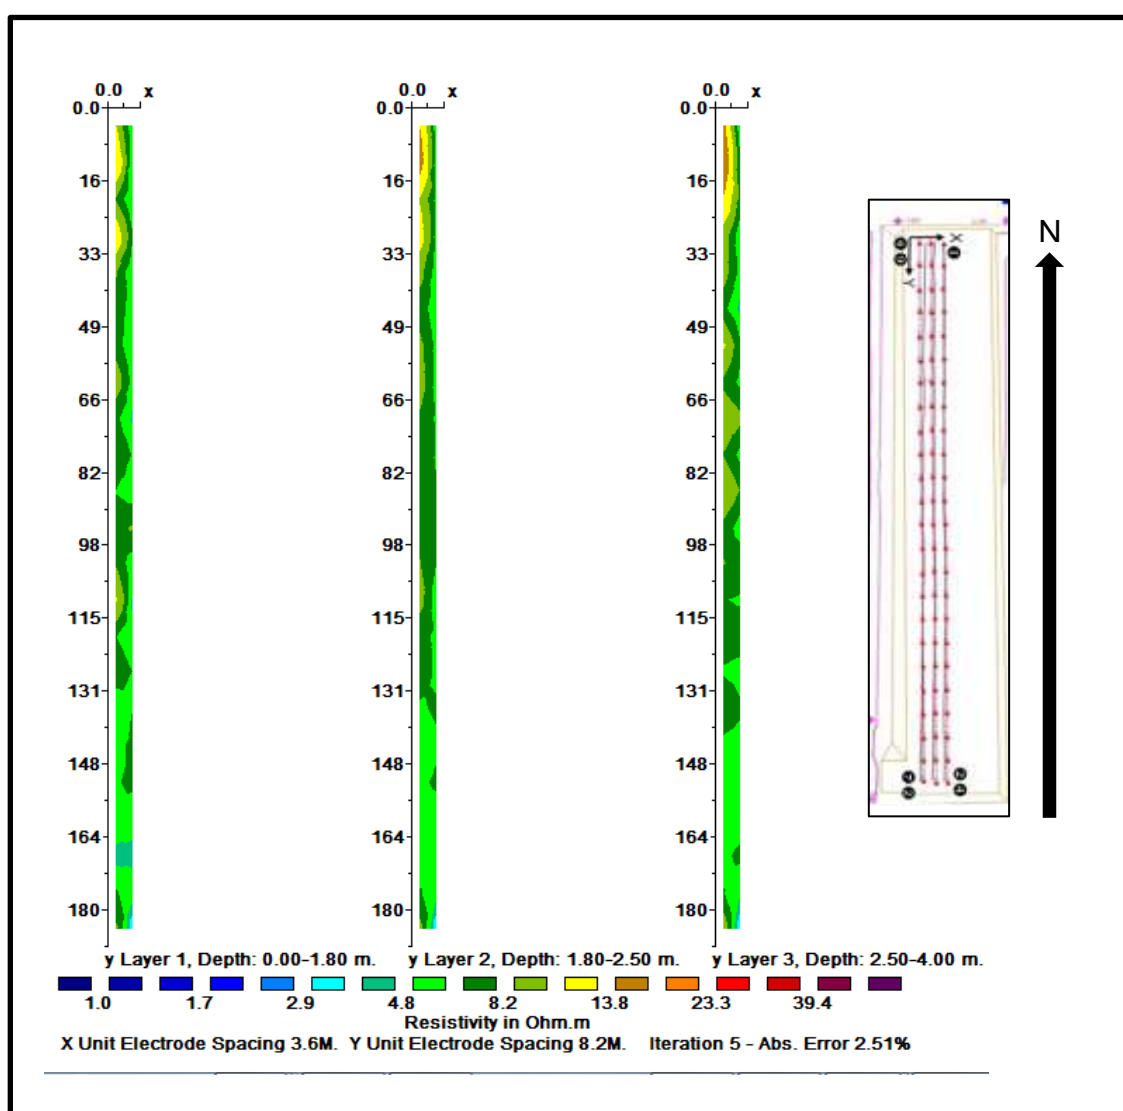
Figura 4: Tomografia elettrica – Sezioni orizzontali a tre profondità: 0 – 1,8 m, 1,8 – 2,5 e 2,5 – 4,0 m dal p.c. [periodo gennaio 2019]

**Tomografia elettrica:** la resistività elettrica dei primi 4 m di terreno sottostanti la geomembrana inferiore in HDPE presenta valori riconducibili alla situazione geolitologica tipica dell'area. Non si sono riscontrati valori bassi di resistività tipici della presenza di percolato. Tuttavia occorre far notare che i valori molto bassi di resistività (1-3 Ohm.m), riscontrati a profondità superiore a 8 metri, sono riconducibili alla presenza di sedimenti saturi di acqua salata oppure ad argilla con torba.

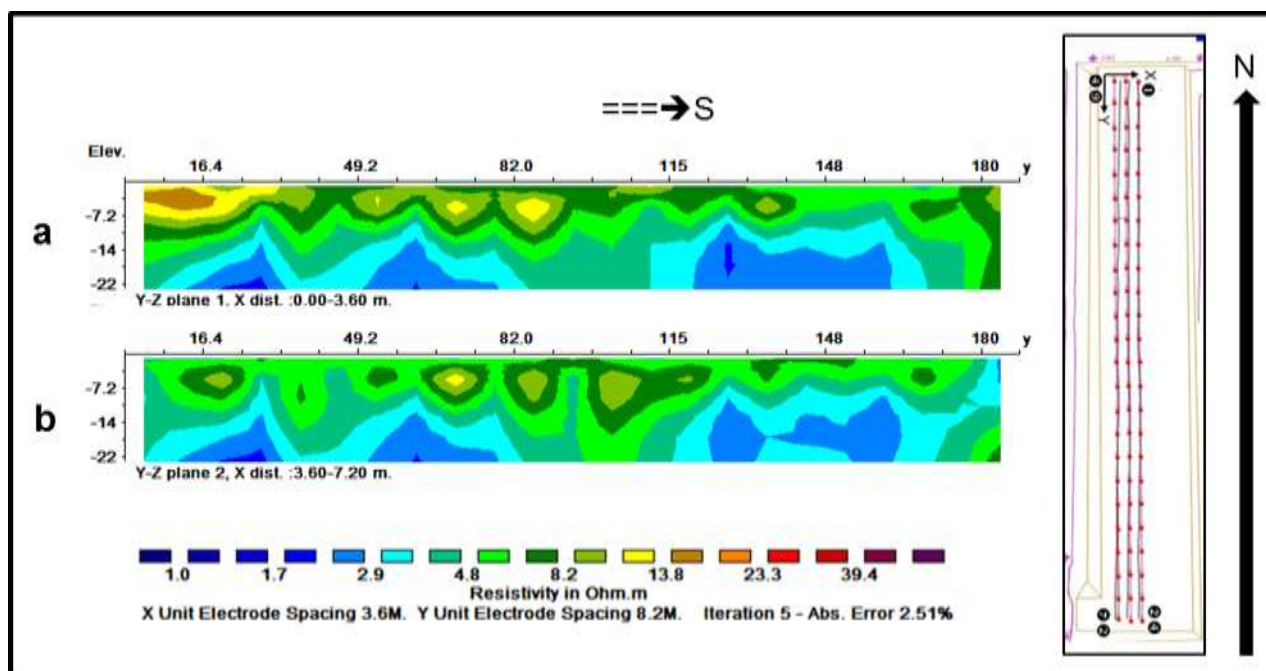
Fig. 5: Tomografia elettrica – Sezioni verticali (a e b). Le due sezioni attraversano il lotto VI-2 in direzione N-S. [periodo gennaio 2019]

L'andamento dei valori di resistività risulta essere simile a quanto riscontrato nel collaudo precedente (luglio 2018) e riconducibili ad uno strato di argilla compattato. Le differenze di resistività laterale, possono essere riconducibili a variazioni litologiche e/o granulometriche locali, considerando i diversi materiali utilizzati per la costruzione degli argini, rispetto ai terreni più profondi > 8 metri di profondità, individuati nella sezione orizzontale (fig. 5b).
