DISCARICA "CRISPA" VIA GRAN LINEA 12, 44037, JOLANDA DI SAVOIA (FE)

MONITORAGGIO GEOELETTRICO
DEI MANTI IN HDPE E TOMOGRAFIA DELLA RESISTIVITÀ ELETTRICA
PER LA CARATTERIZZAZIONE STRATIGRAFICA

LOTTO IV-stralcio 2

MONITORAGGIO N. 2_19

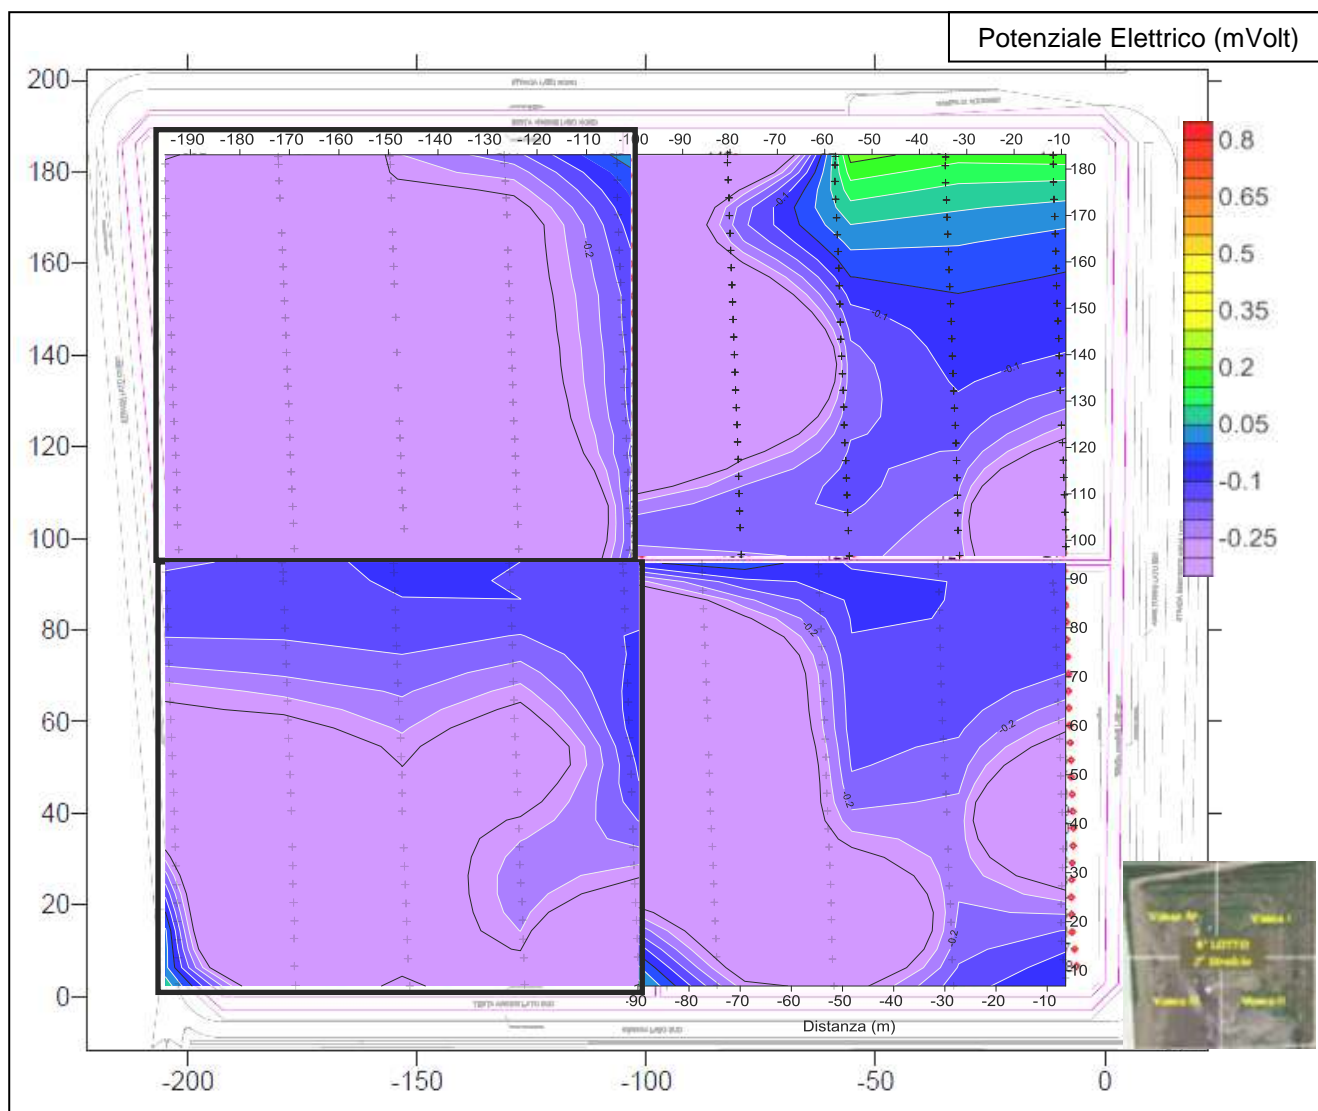
Figura 3: distribuzione della differenza di potenziale elettrico (mV) – Telo Inferiore Lotto IV-2, Vasche 1-2-3-4 [periodo luglio 2019].

Il test elettrico per la verifica dell'integrità del telo inferiore delle quattro vasche (1-4) del Lotto IV-2 non evidenzia variazioni riconducibili a potenziali zone di lacerazione.

Telo inferiore: La misura della differenza di potenziale elettrico ha restituito valori che rispecchiano una situazione di normale distribuzione della differenza di potenziale senza evidenziare anomalie dovute a possibili lacerazioni. L'andamento di questi valori è simile a quello ottenuto nella fase di controllo del precedente monitoraggio avvenuto nel gennaio 2019.

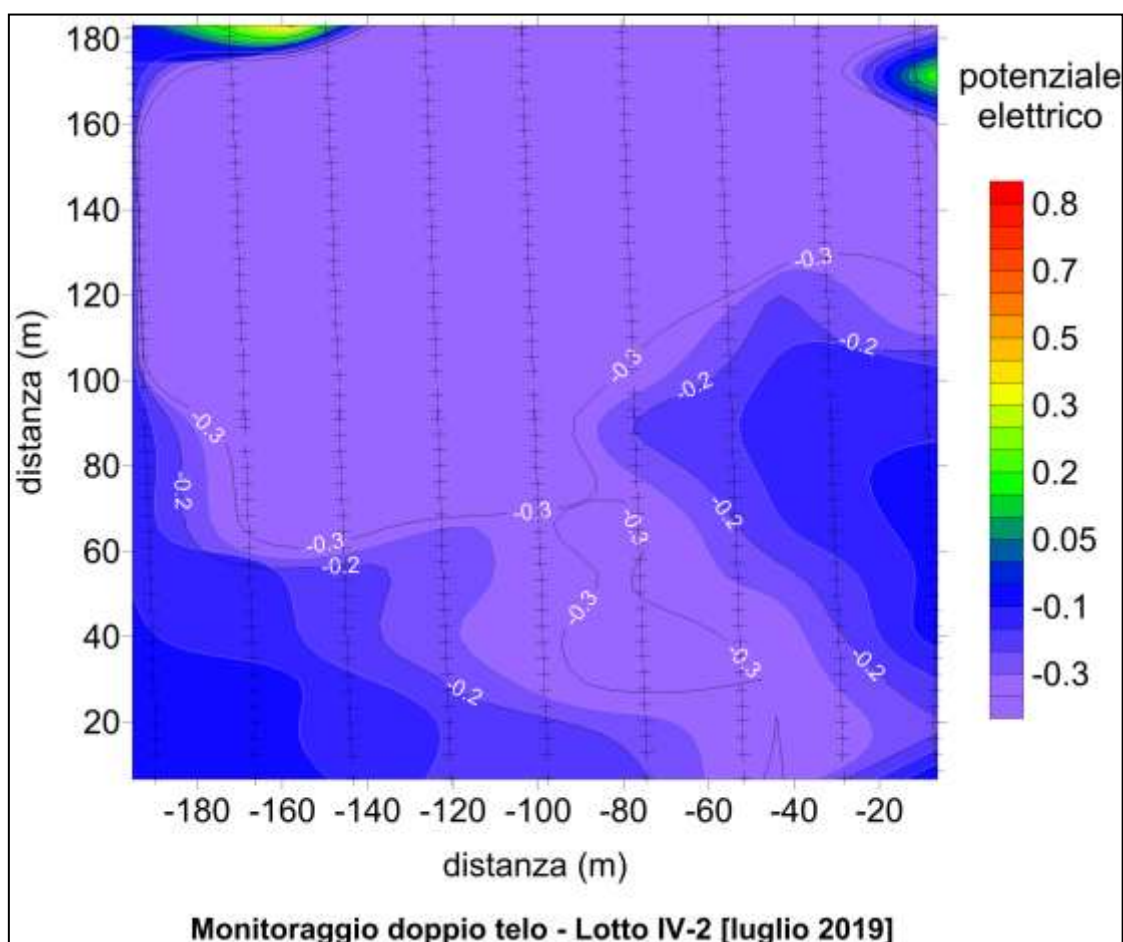
Nei limiti della tecnica GMS, il test elettrico per la verifica dell'integrità dei due teli sotto il Lotto IV-2, evidenziando la mappa della distribuzione della differenza di potenziale elettrico misurato tra tutte le coppie di elettrodi posti sotto il telo inferiore, non ha evidenziato anomalie elettriche riconducibili a potenziali zone di lacerazione. Tuttavia, si osserva una possibile fuga di corrente nel settore ENE. I risultati ottenuti sono riportati nella Fig. 4.

Figura 4: distribuzione della differenza del potenziale elettrico – doppio telo Lotto IV-2 vasche 1,2,3,4. Polo scarica “CRISPA”, [periodo luglio 2019].

Doppio Telo: La misura della differenza di potenziale elettrico ha restituito valori che indicano una situazione di normale distribuzione della differenza di potenziale elettrico ad eccezione del settore ENE del lotto dove il controllo ha evidenziato una possibile fuga di corrente. L'assenza di anomalie a bassa resistività nelle sezioni di tomografia della resistività elettrica conferma le condizioni di tenuta idraulica del manto impermeabilizzante.

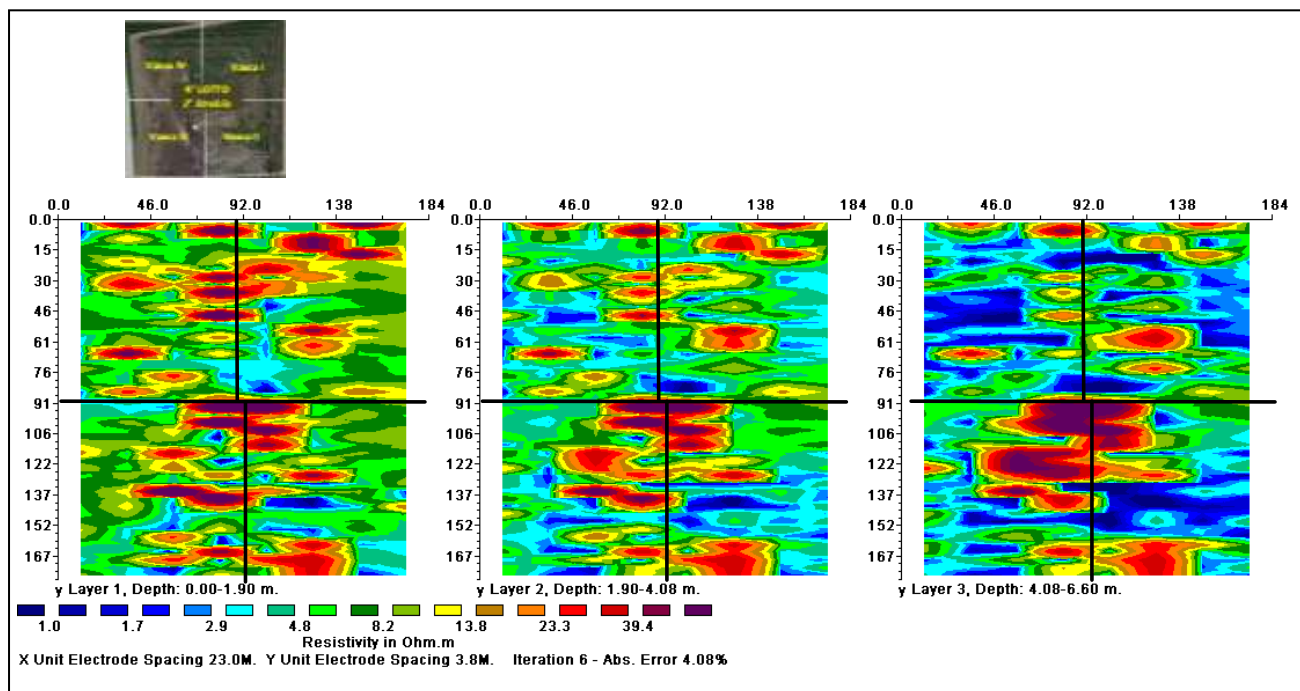
Figura 5. Sezioni orizzontali di resistività elettrica dei terreni sotto il telo inferiore delle quattro vasche alle profondità: 0-1,9m; 1,9-4,1m e 4,1-6,6m. [periodo luglio 2019]

I valori di resistività dei primi 2,0 metri (Fig. 5) evidenziano la presenza di anomalie conduttive circoscritte cioè senza continuità a cavallo delle vasche 1-4 e 2-3.

Le differenze di resistività laterale, possono essere riconducibili a variazioni litologiche e/o granulometriche locali, considerando i diversi materiali utilizzati per la costruzione degli argini, rispetto ai terreni compresi tra 5 e 11 metri di profondità, individuati nella sezione

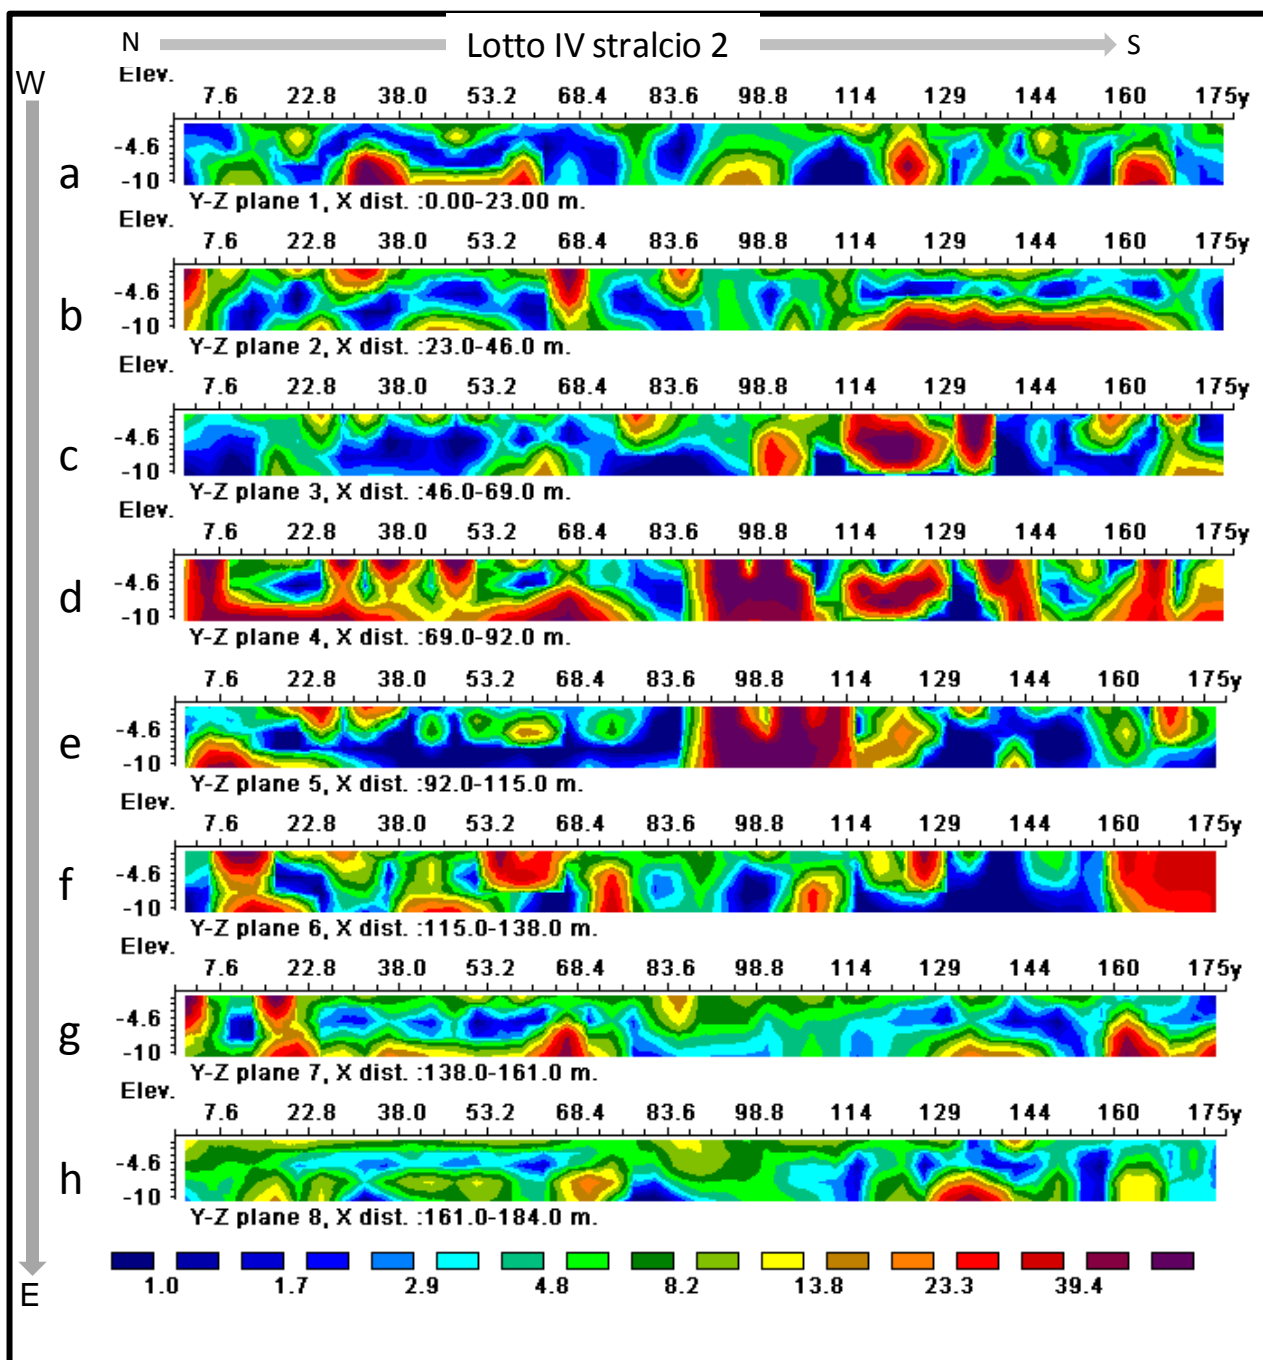
Figura 6: Tomografia elettrica – Sezioni verticali (a-h). Le sezioni percorrono questo lotto IV-2 in direzione N-S e da Ovest (a) verso Est (h). [periodo luglio 2019]

verticali (fig. 6a-h). Tutto ciò esclude la presenza di infiltrazioni di fluidi conduttivi e quindi di lacerazioni.

Tomografia elettrica: la resistività elettrica dei primi 6,6 m di terreno sottostanti la geomembrana inferiore in HDPE presenta valori simili a quelli riscontrati nel monitoraggio precedente. Le mappe di resistività e le sezioni verticali presentano valori bassi di resistività caratterizzati dalla presenza di sedimenti saturi di fluidi ad elevata conducibilità elettrica (1-3 Ohm.m). Essi sono riconducibili alla presenza di sedimenti saturi di acqua salata oppure di argilla con torba.
