DISCARICA “CRISPA” VIA GRAN LINEA 12, 44037,  
JOLANDA DI SAVOIA (FE)

MONITORAGGIO GEOELETTRICO  
DEI MANTI IN HDPE E TOMOGRAFIA DELLA RESISTIVITÀ ELETTRICA  
PER LA CARATTERIZZAZIONE STRATIGRAFICA

LOTTO VI, STRALCIO 2

MONITORAGGIO N. 19\_2

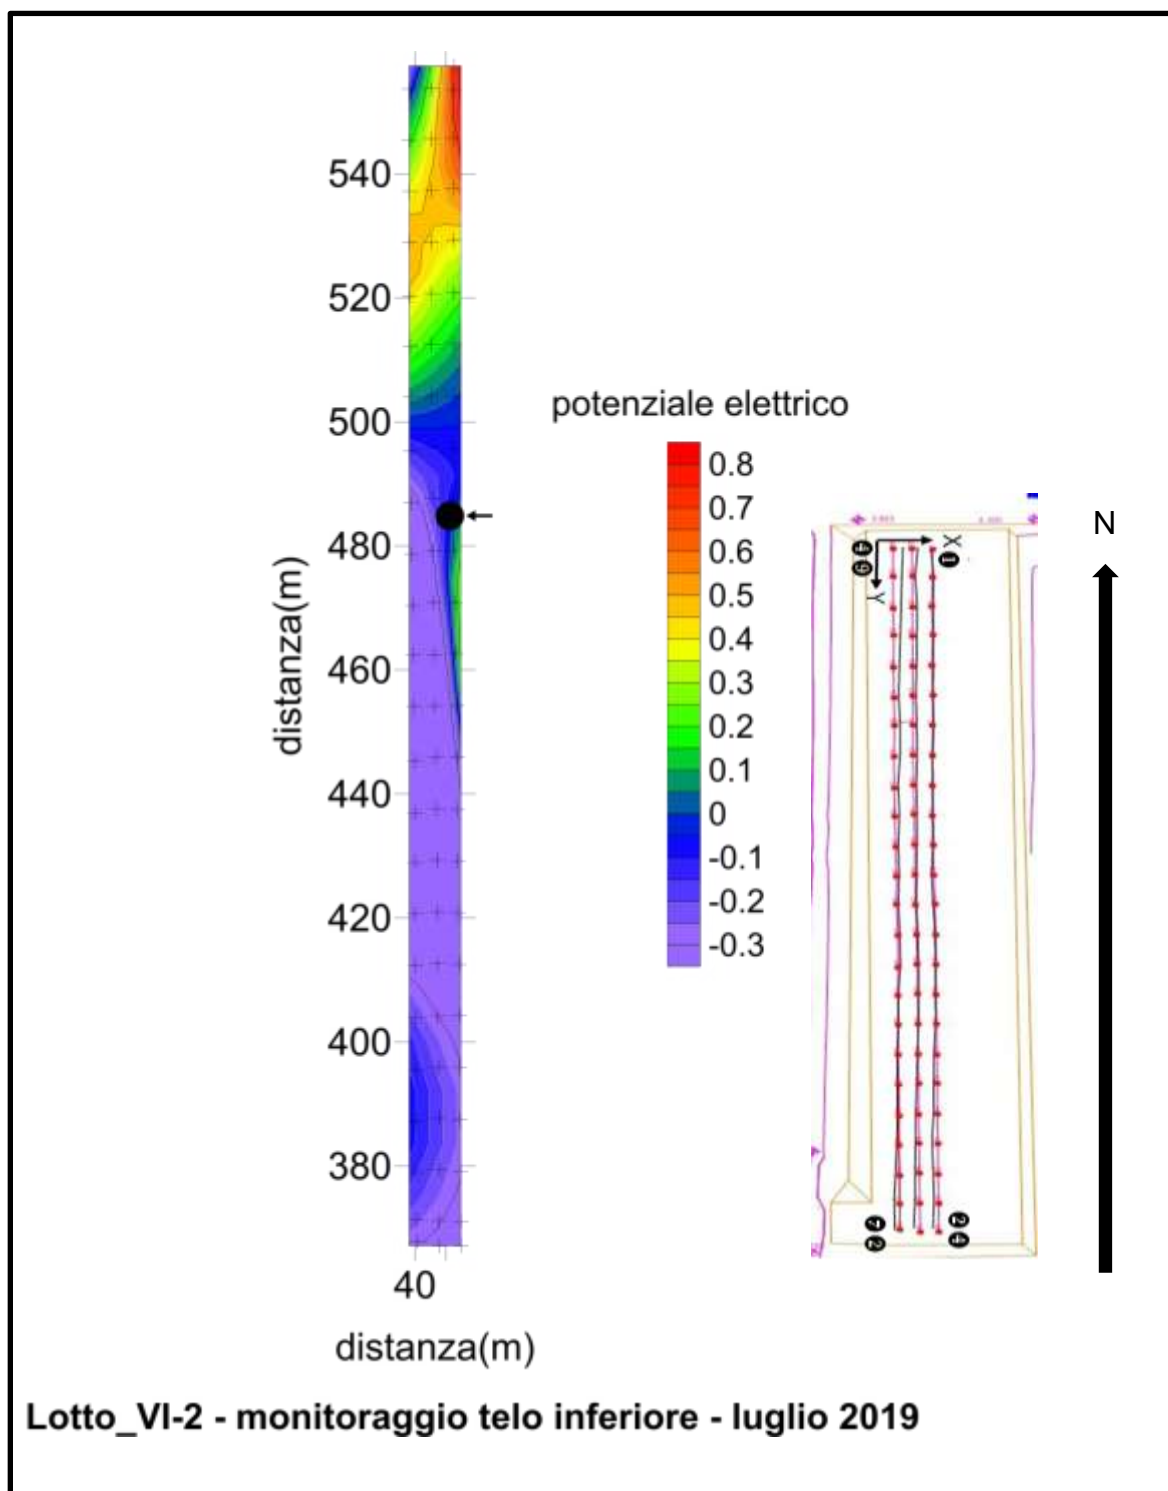
il test elettrico per la verifica dell'integrità del telo inferiore del Lotto VI-2 non evidenzia variazioni di tenuta elettrica riconducibili a potenziali zone di lacerazione, in accordo quindi con i risultati del monitoraggio della resistività elettrica del manto di argilla (vedi Sezione 2.3 più avanti). Tuttavia, si fa presente che il monitoraggio ha riscontrato la presenza di un'anomalia (indicata con cerchio nero in fig. 2) dovuta al possibile assottigliamento, localizzata tra gli elettrodi nn. 9 e 10 dei profili n. 1 e 2.

Figura 2: distribuzione della differenza del potenziale elettrico – Telo Inferiore Lotto VI-2, polo discarica “CRISPA”, [periodo luglio 2019]

**Telo inferiore:** la misura della differenza di potenziale elettrico, corrente costante, ha restituito valori pressoché simili a quelli ottenuti dal collaudo precedente (1/2019). Tale condizione conferma la possibile presenza di assottigliamento e/o lacerazione localizzata tra gli elettrodi nn. 9 e 10 dei profili n. 1 e 2 (Fig. 2). Tuttavia l'assenza di anomalie di resistività nel manto di argilla e la tenuta del telo superiore permettono di affermare che non vi sono state fughe di percolato in quanto il telo superiore risulta essere integro.

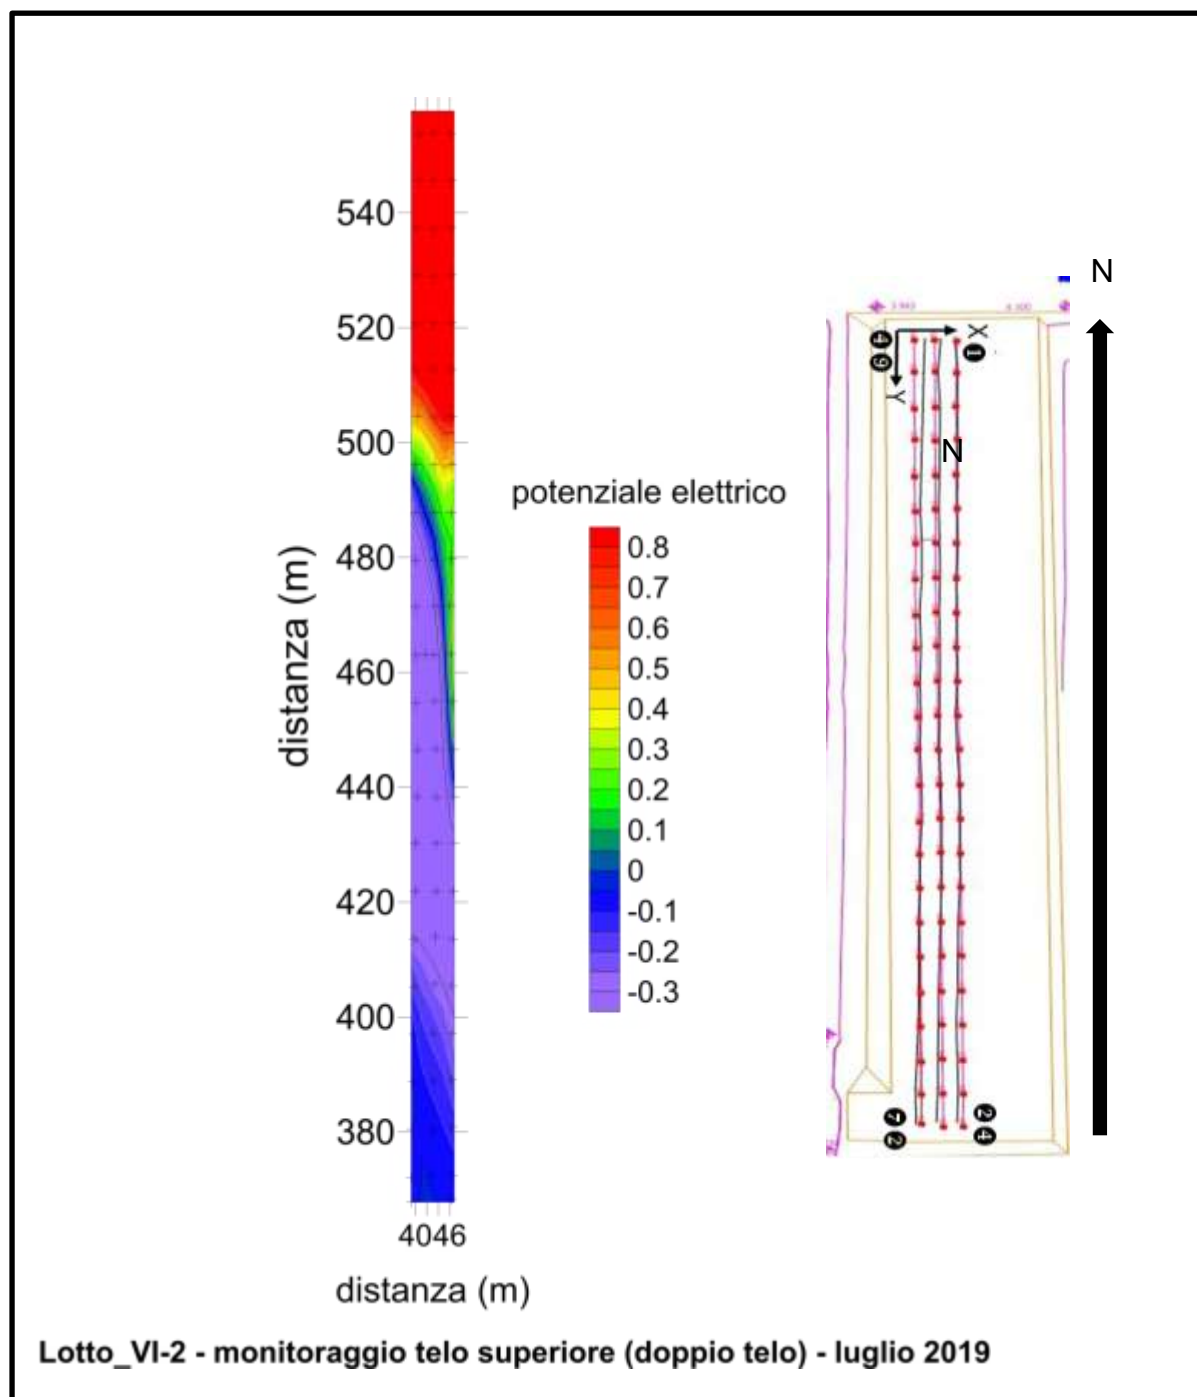
Nei limiti della tecnica GMS, il test elettrico per la verifica dell'integrità del telo superiore del Lotto VI-2 non ha evidenziato anomalie elettriche riconducibili a potenziali zone di lacerazione. I risultati ottenuti sono riportati nella Fig. 3.

Figura 3: distribuzione della differenza del potenziale elettrico –Telo Superiore-doppio Telo Lotto VI-2, [periodo luglio 2019].

**Tenuta elettrica telo superiore:** la misura della differenza di potenziale elettrico ha restituito valori con andamenti simili a quelli ottenuti dal collaudo precedente. Tale condizione permette di affermare che non vi sono state variazioni nelle condizioni di tenuta idraulica del manto impermeabilizzante, rispetto al precedente monitoraggio.

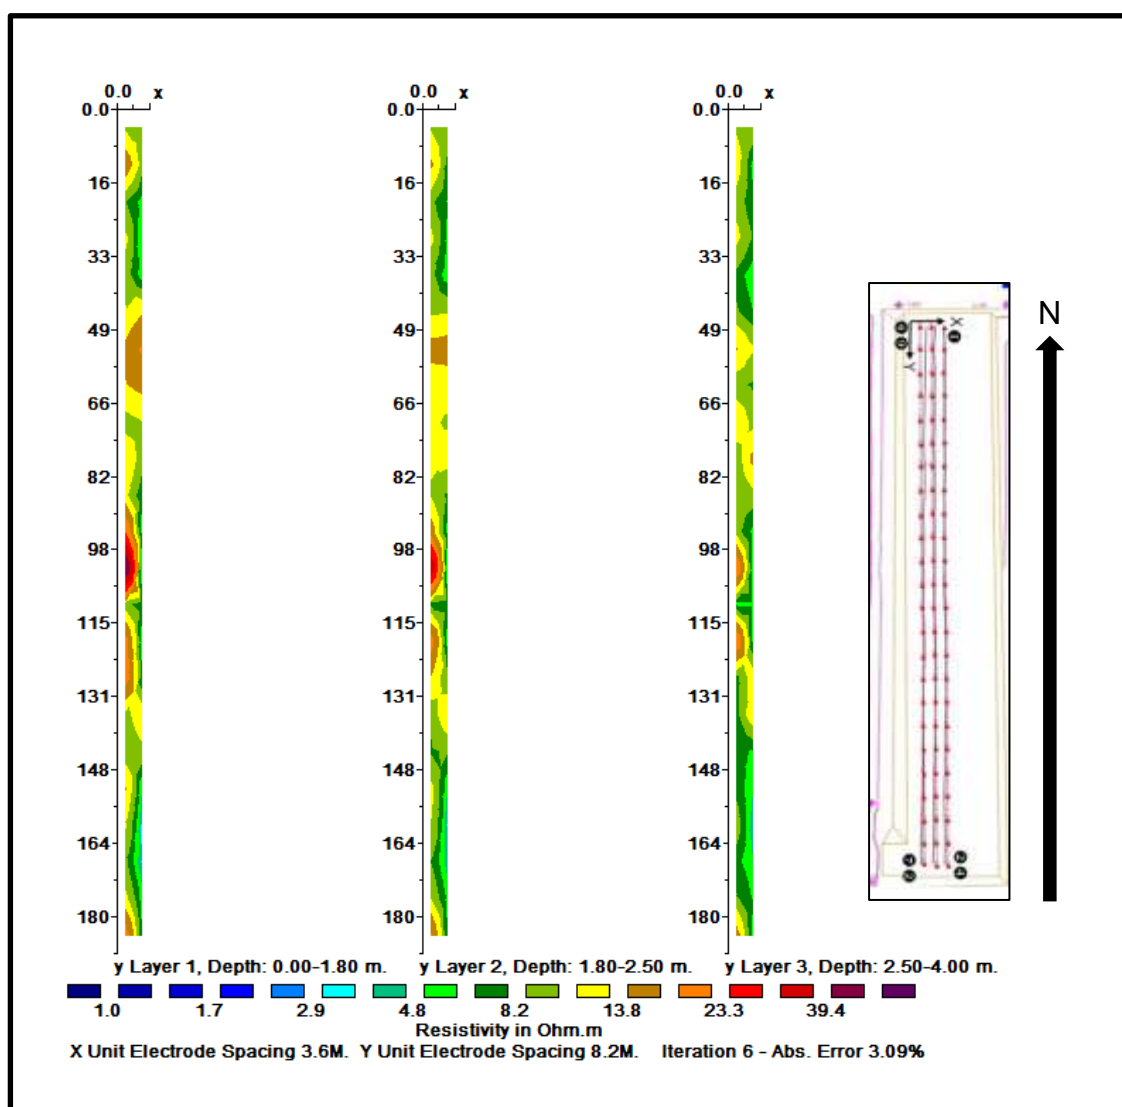
Figura 4: Tomografia elettrica – Sezioni orizzontali a tre profondità: 0 – 1,8 m, 1,8 – 2,5 e 2,5 – 4,0 m dal p.c. [periodo luglio 2019]

L'andamento dei valori di resistività, nei primi 3 metri, risulta essere simile a quanto riscontrato nel collaudo precedente (gennaio 2019) e riconducibili ad uno strato di argilla compattato. Le differenze di resistività laterale, possono essere riconducibili a variazioni litologiche e/o granulometriche locali, considerando i diversi materiali utilizzati per la costruzione degli argini, rispetto ai terreni più profondi > 7 metri di profondità, individuati nella sezione orizzontale (fig. 5b). L'incremento osservato nei valori di resistività, progressive 82m-123m (fig. 5a), rispetto a quello del collaudo precedente potrebbe indicare una possibile variazione delle condizioni idrogeologiche di questa zona (acquifero drenato o diminuzione della salinità della falda).

**Tomografia elettrica:** la resistività elettrica dei primi 4 m di terreno sottostanti la geomembrana inferiore in HDPE presenta valori riconducibili alla situazione geolitologica tipica dell'area. Non si sono riscontrati valori bassi di resistività tipici della presenza di percolato. Tuttavia occorre far notare che i valori molto bassi di resistività (1-3 Ohm.m), riscontrati a profondità superiore a 8 metri, sono riconducibili alla presenza di sedimenti saturi di acqua salata oppure ad argilla con torba. L'incremento osservato nei valori di resistività, progressive 82m-123m (fig. 5a), rispetto a quello del collaudo precedente potrebbe indicare possibili variazioni delle condizioni idrogeologiche e cioè acquifero drenato o diminuzione della salinità della falda).

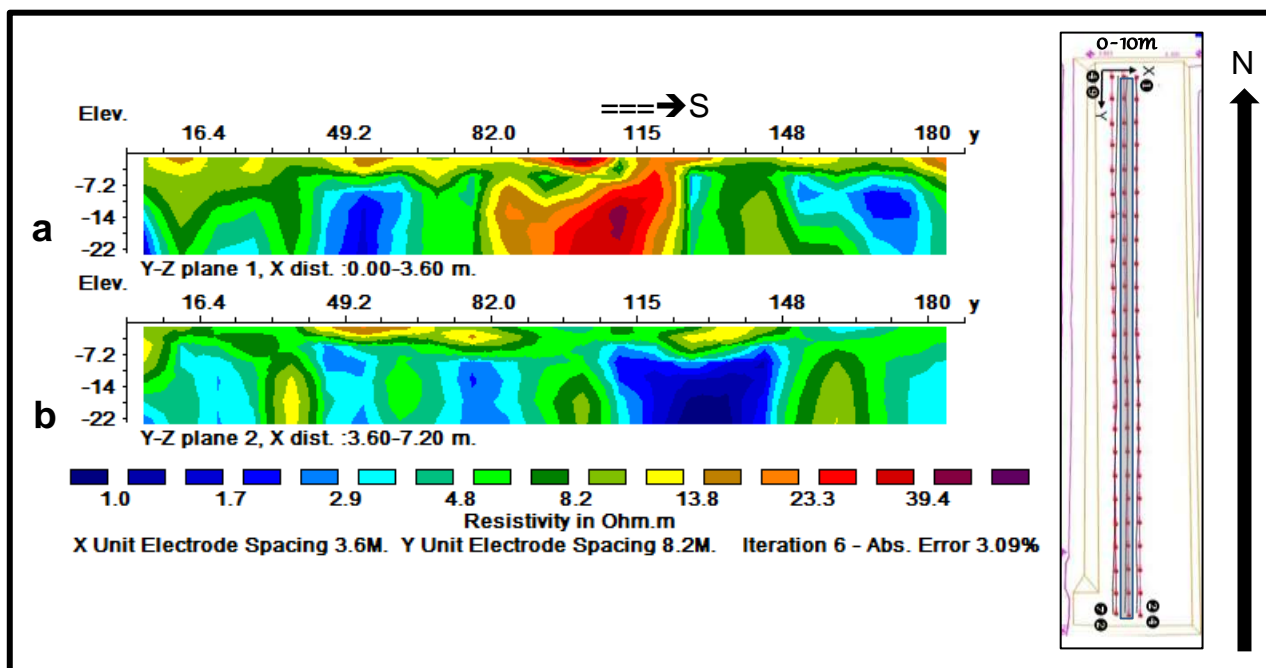
Fig. 5: Tomografia elettrica – Sezioni verticali (a e b). Le due sezioni attraversano il lotto VI-2 in direzione N-S. [periodo luglio 2019]
