**DISCARICA “CRISPA” VIA GRAN LINEA 12
JOLANDA DI SAVOIA (FE)**

I° NUOVO LOTTO (ex I° lotto)

MONITORAGGIO N. 19_1

RELAZIONE GEOFISICA

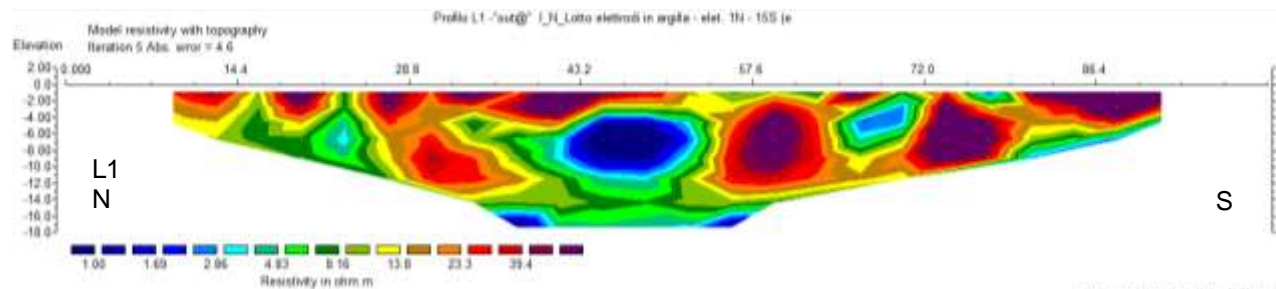
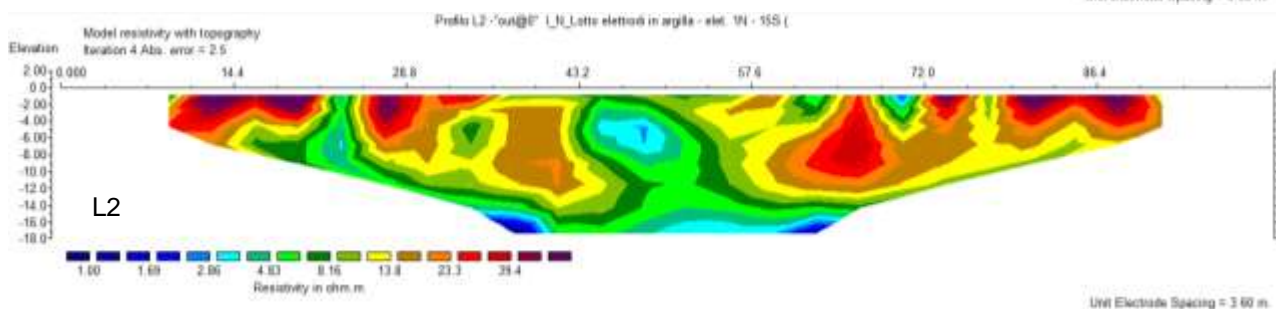
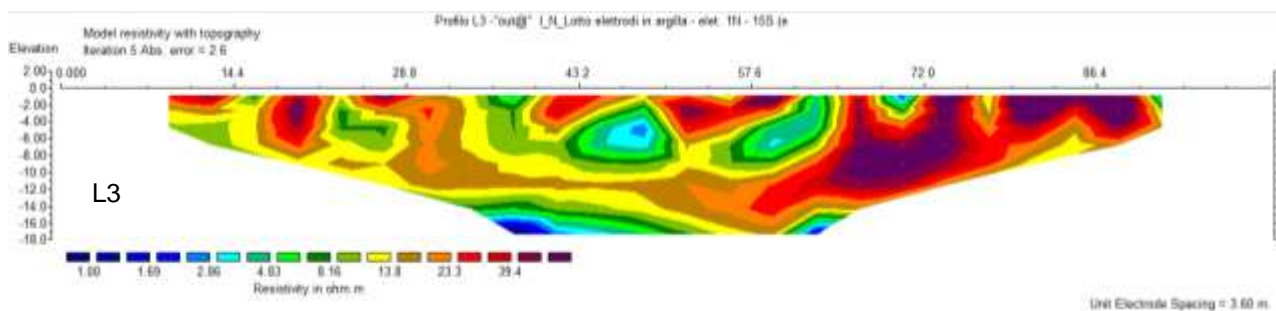
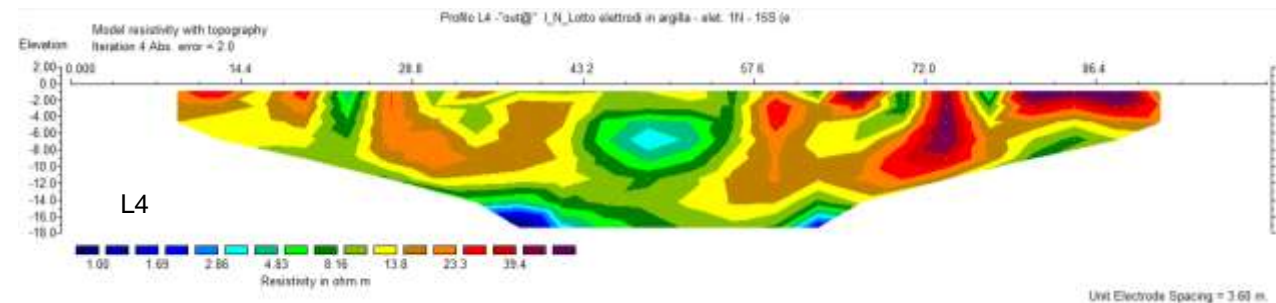
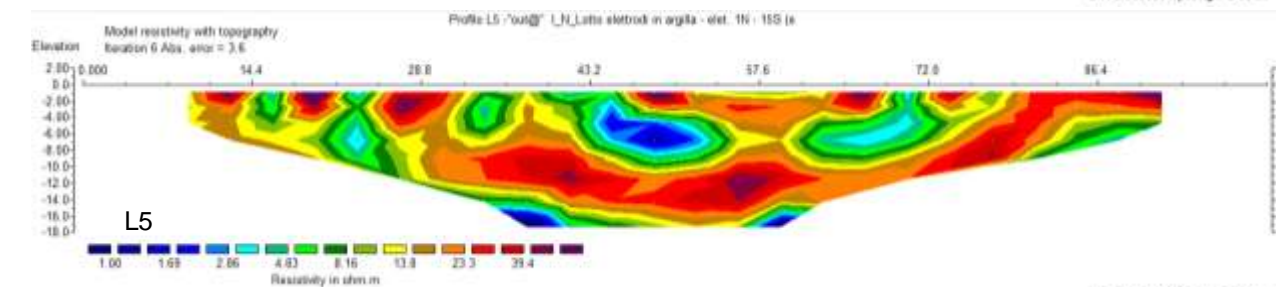
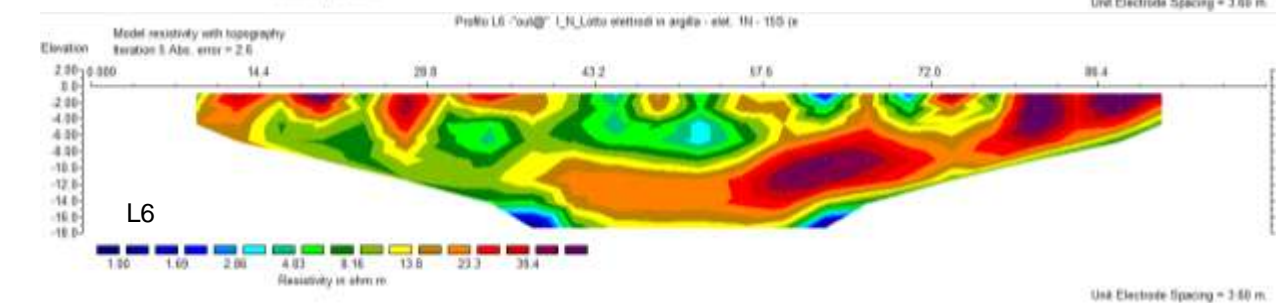
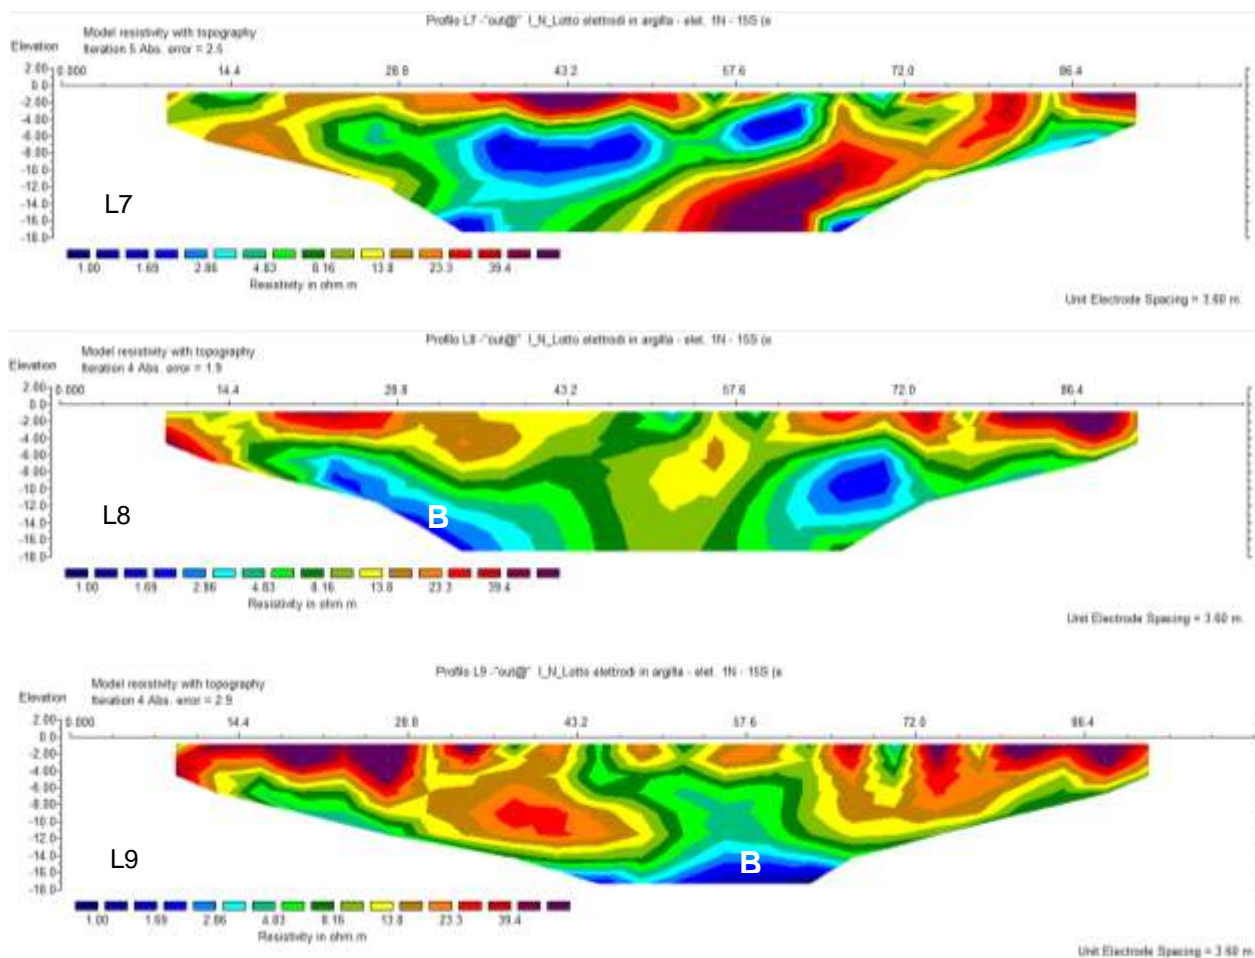
I modelli evidenziano in generale un incremento di resistività, nei primi metri, rispetto ai valori ottenuti nella fase di collaudo (settembre 2018). Questo evidente incremento è dovuto alla compattazione esercitata durante la costruzione del I Nuovo Lotto e della successiva fase di inizio conferimento. In altre zone, indicate con la lettera B, sembra essere successo il contrario cioè i valori di resistività hanno subito una forte diminuzione causata, molto probabilmente, dalla presenza di argilla organica o residui di rifiuto con percolato. L'evidente incremento della resistività, osservato in quasi tutte le sezioni, suggerisce assenza di fluidi a bassa resistività come quelli del percolato quindi conferma indirettamente la tenuta della barriera impermeabile del telo inferiore.

Le differenze di resistività laterale, osservate nei primi 2-3 m di spessore, possono invece essere legate a variazioni granulometriche locali o di umidità.

Le marcate variazioni nell'intervallo da 2-3m a 5-6m sono dovute alla presenza di sedimenti saturi in acqua dolce alternati lateralmente a sedimenti fini in presenza di acqua salmastra (cfr. B in Fig. 2).

Figura 2: Modelli di resistività 2D delle sezioni geoelettriche L1-L9 sotto il telo inferiore [periodo gennaio 2019]. Le sezioni sono orientate da nord verso sud, mentre le linee di monitoraggio elettrico sono collocate dal lato occidentale L1, verso quello orientale L9, del I Nuovo Lotto.

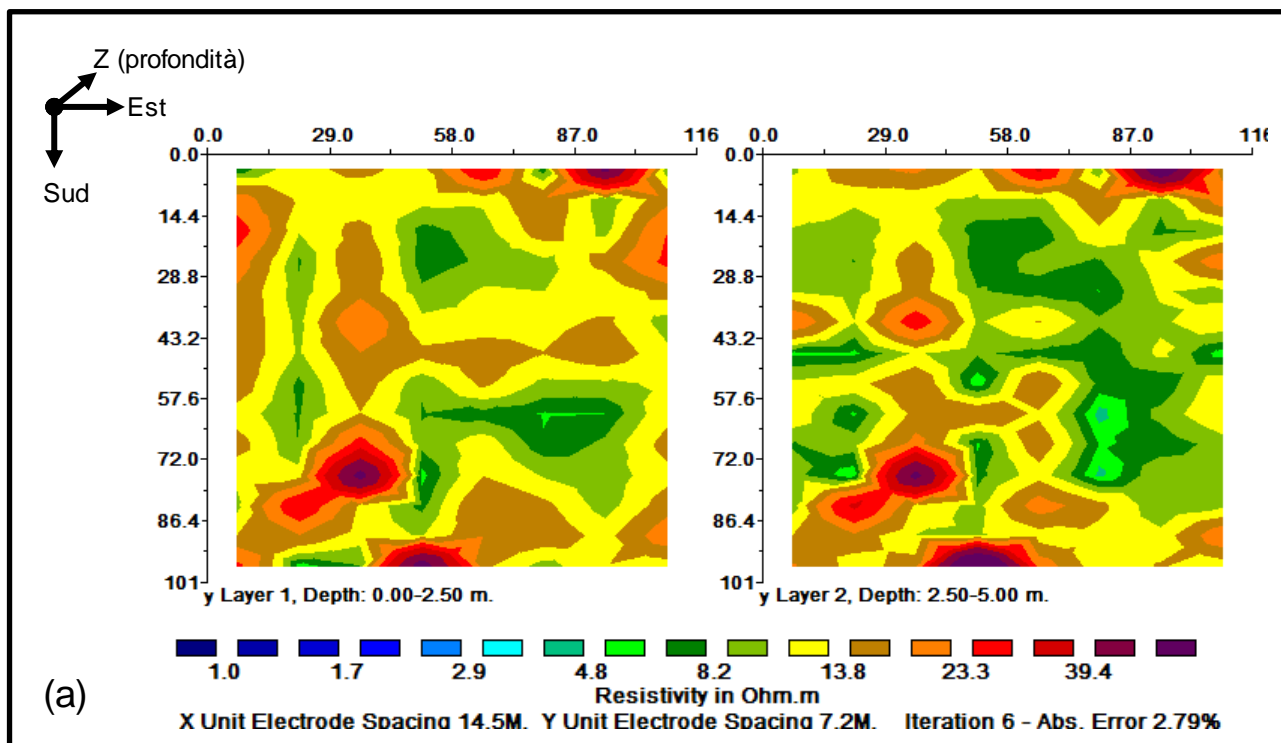
Figura 3a: sezioni orizzontali di resistività elettrica, fino a 5 m di profondità sotto il I° Nuovo Lotto, ottenute dall'inversione dei dati in 3D [periodo gennaio 2019].

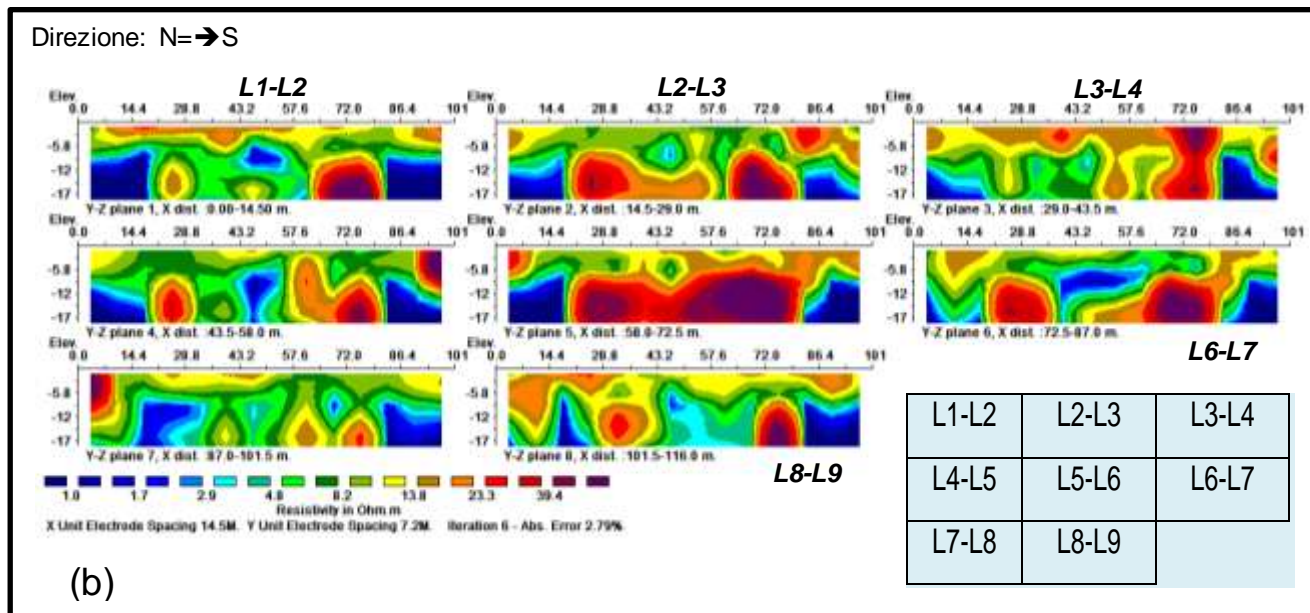
Figura 3b: sezioni verticali di resistività elettrica, fino a 18 m di profondità sotto il I° Nuovo Lotto, ottenute dall'inversione dei dati in 3D. Le sezioni sono orientate da Nord a Sud [periodo gennaio 2019].

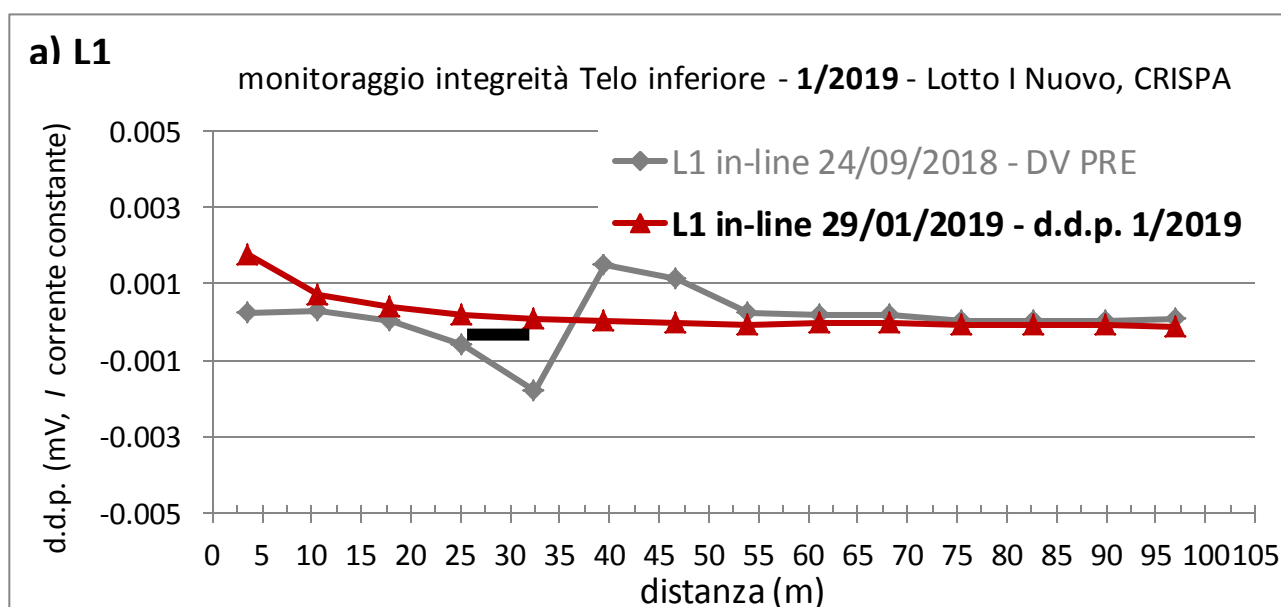
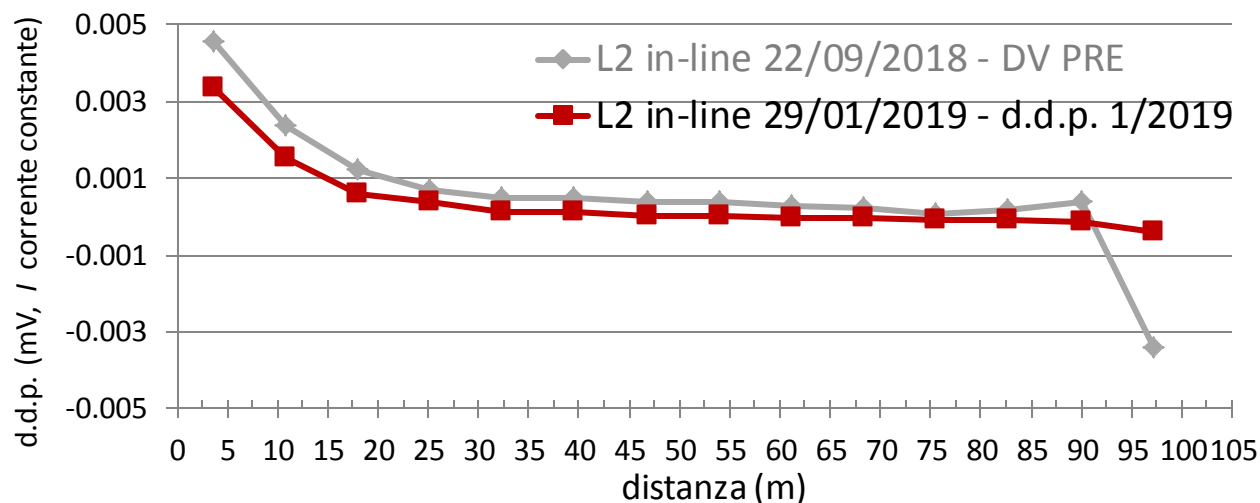
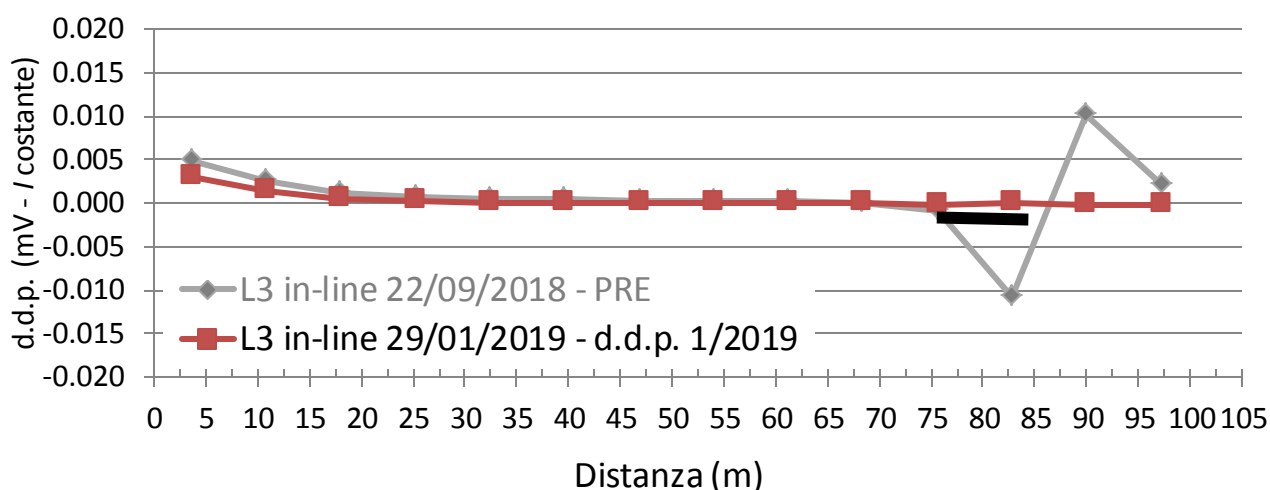
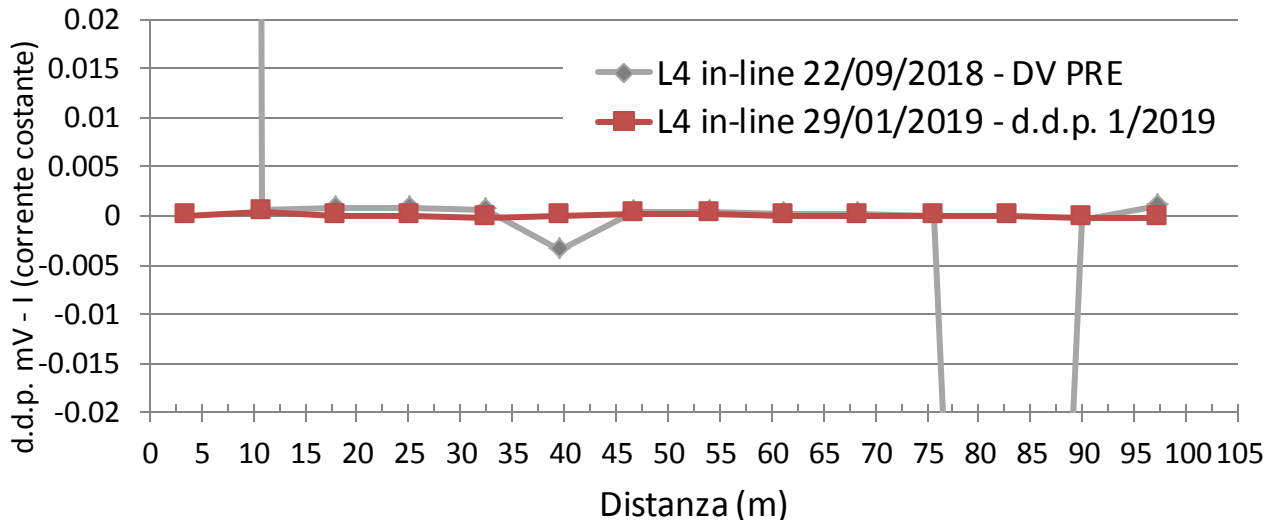
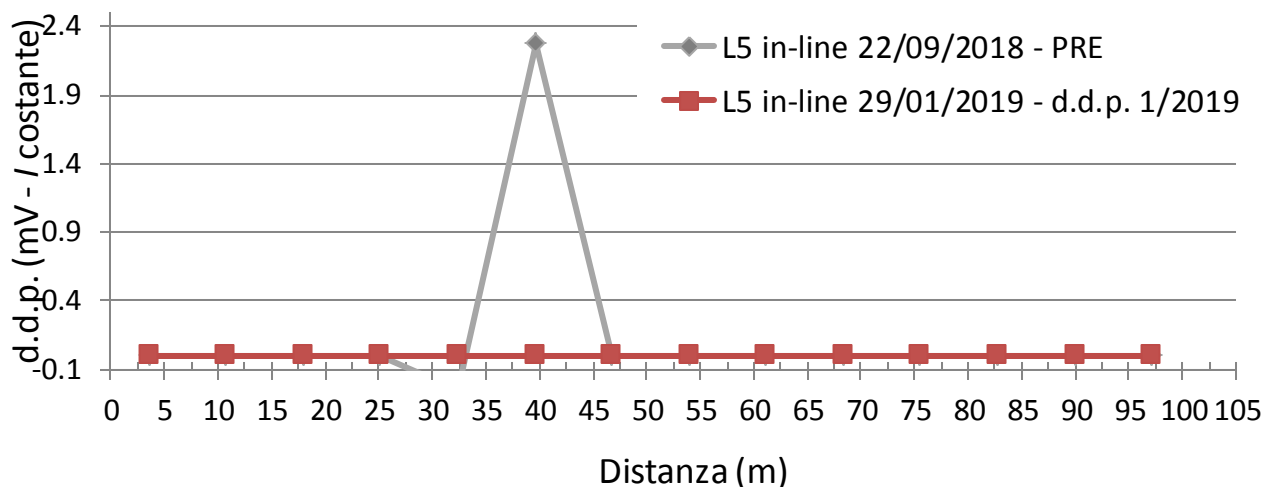
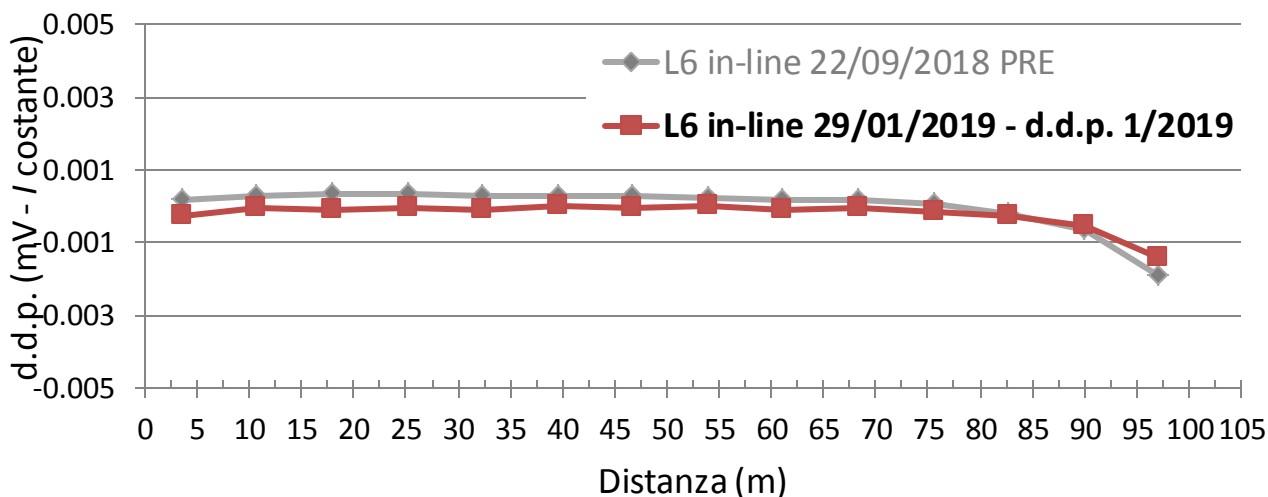
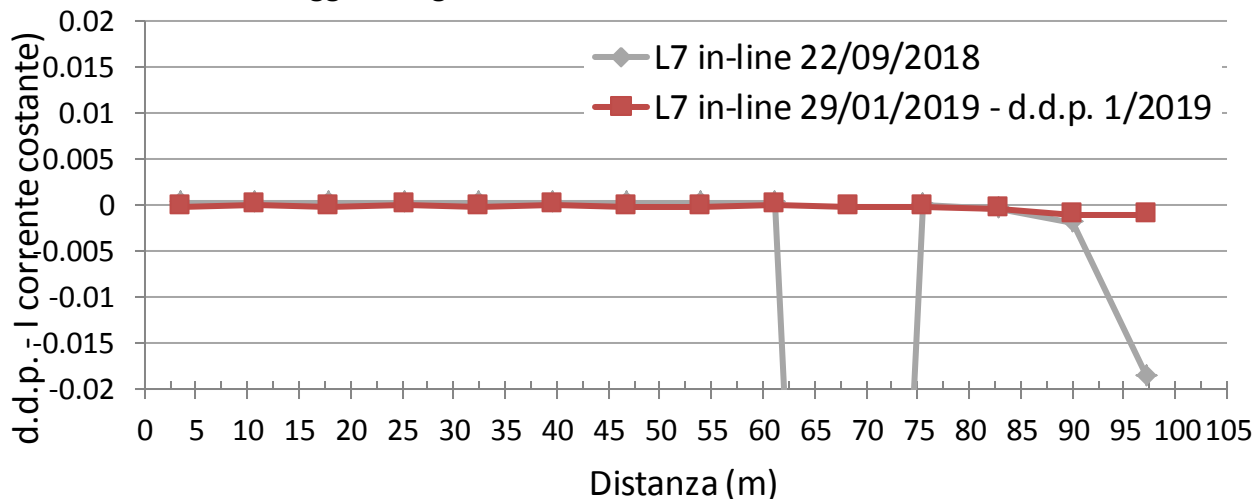
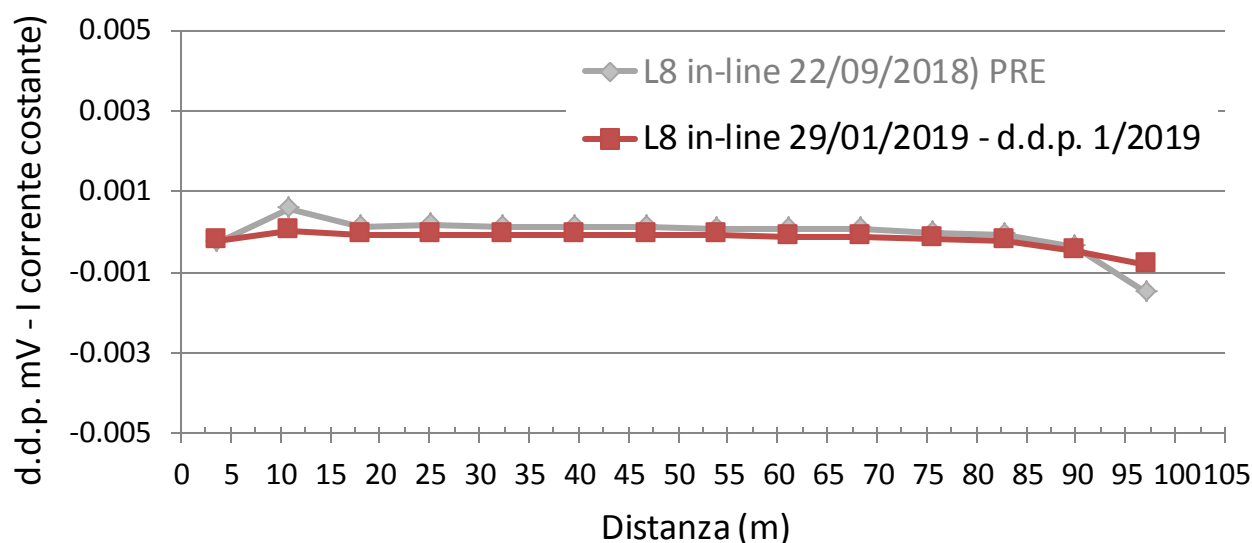
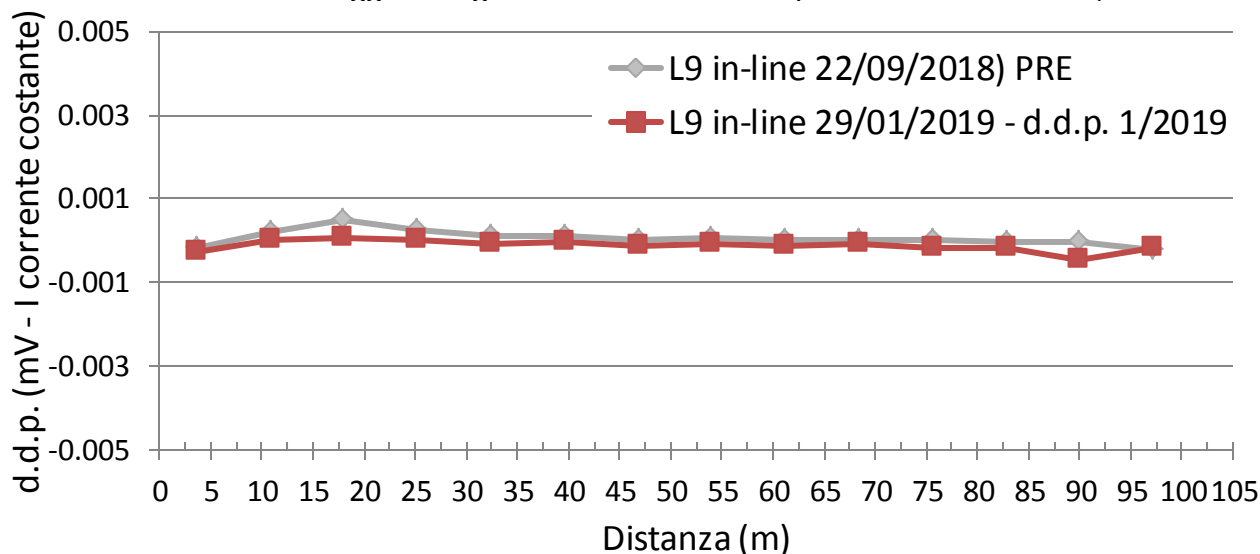
I dati delle d.d.p. acquisiti hanno confermato l'assenza di anomalie che possono essere causate da difetti nel sistema d'impermeabilizzazione costituito dal telo inferiore in HDPE. In figura (5 a÷i) si riportano i profili delle misure della d.d.p. di tutte le tracce (L1-L9) sovrapposte a quelle effettuate nel primo controllo (curve in grigio).

Figura 5: profili sperimentali di monitoraggio geoelettrico della d.d.p. misurata prima della riparazione (curva grigia) e dopo, in seguito al monitoraggio effettuato nel mese di gennaio 2019 (curva marrone).

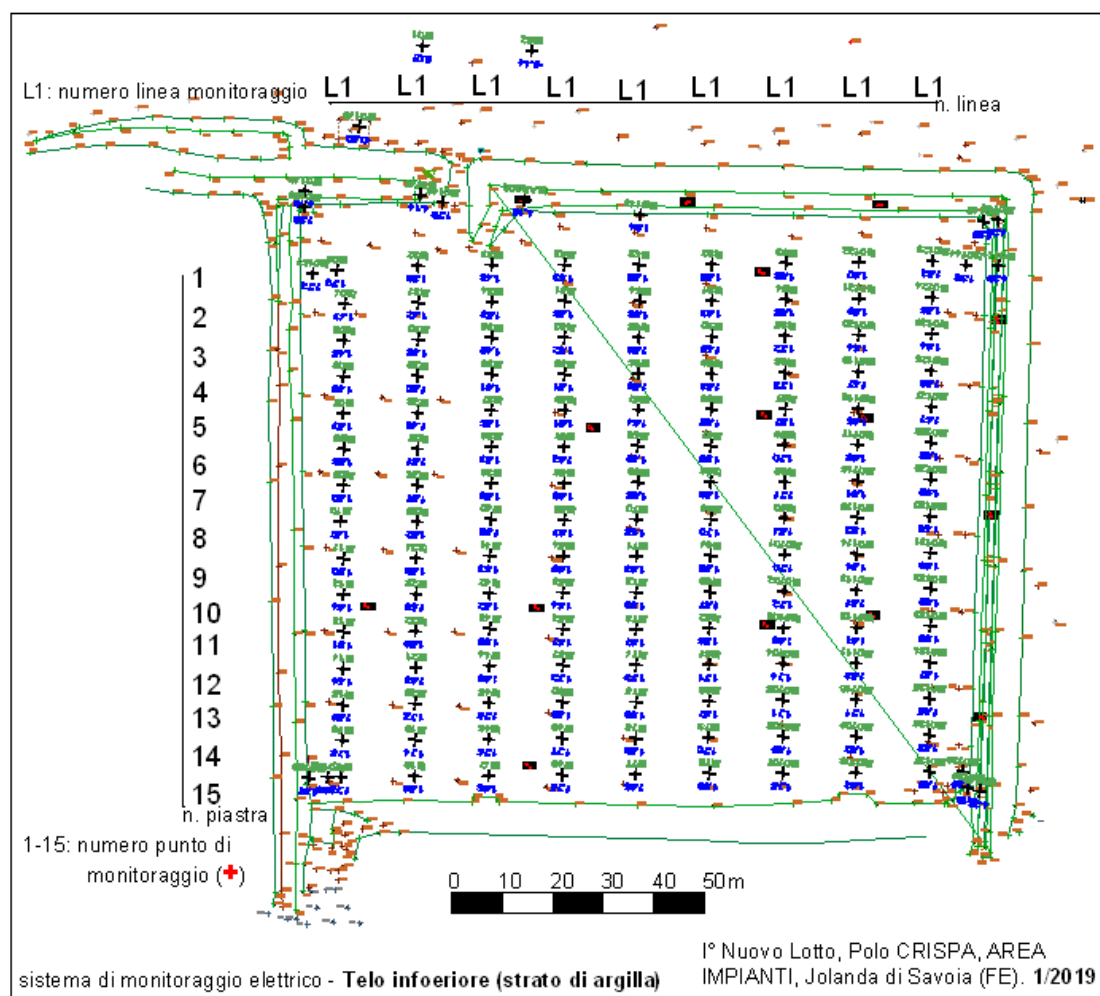
In Figura 6, si riporta la mappa della distribuzione degli elettrodi nello strato di argilla. La figura chiaramente non riporta nessuna anomalia a conferma che, nelle limitazioni del metodo geoelettrico del sistema GMS, **la barriera** di impermeabilizzazione rappresentata dal telo inferiore **risulta essere integra**.

Figura 6: mappa della distribuzione delle piastre del sistema di monitoraggio elettrico installato nel manto di argilla sotto il telo inferiore. Il controllo effettuato nel mese di gennaio 2019 conferma l'integrità del telo inferiore.

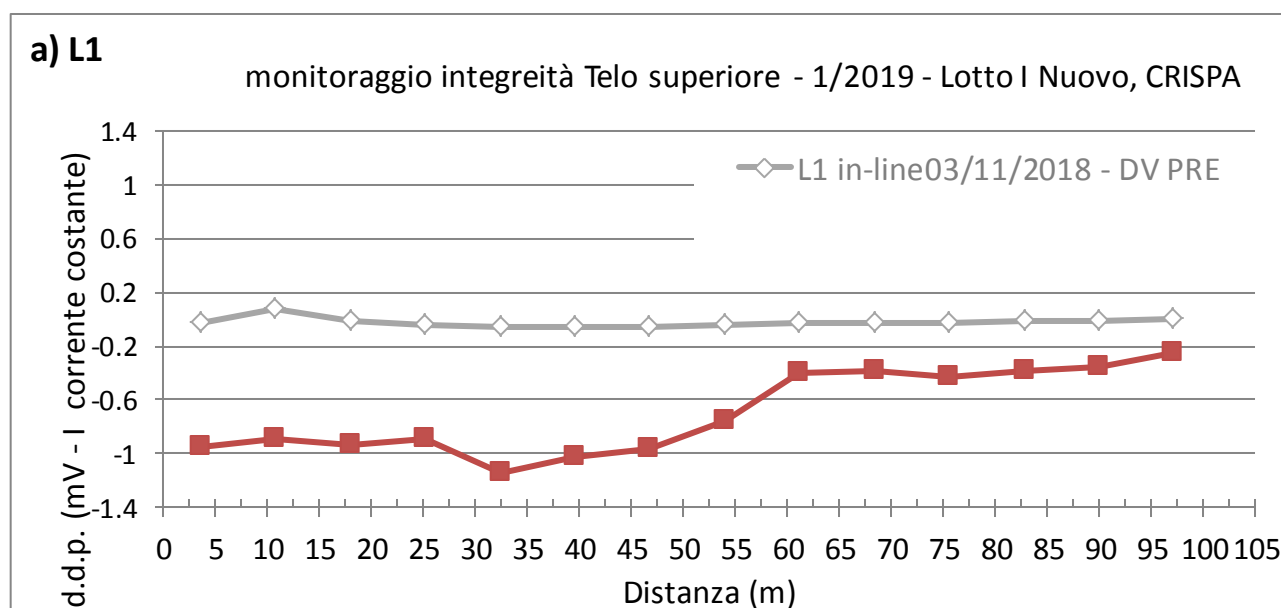
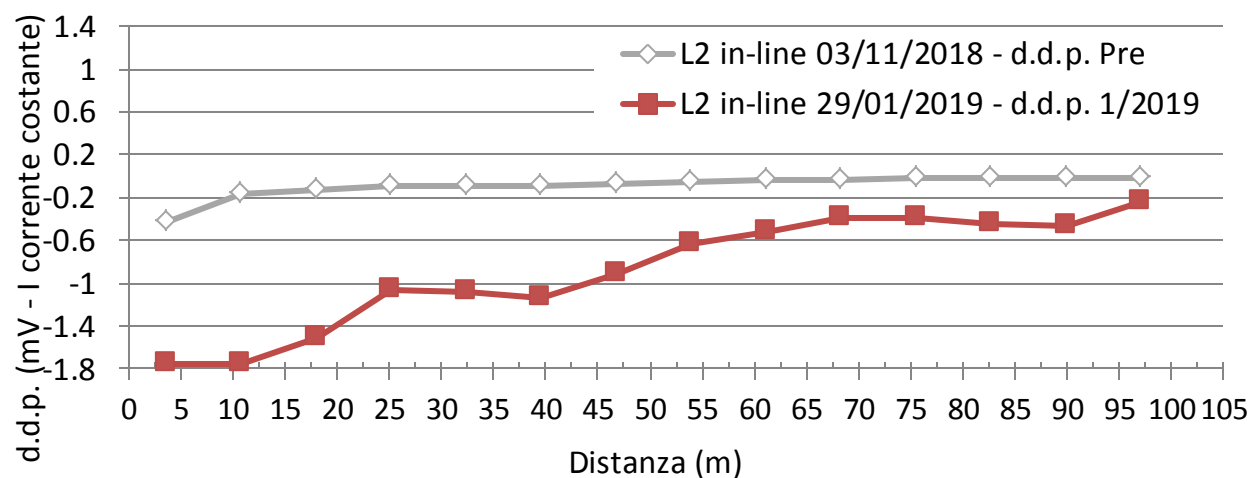
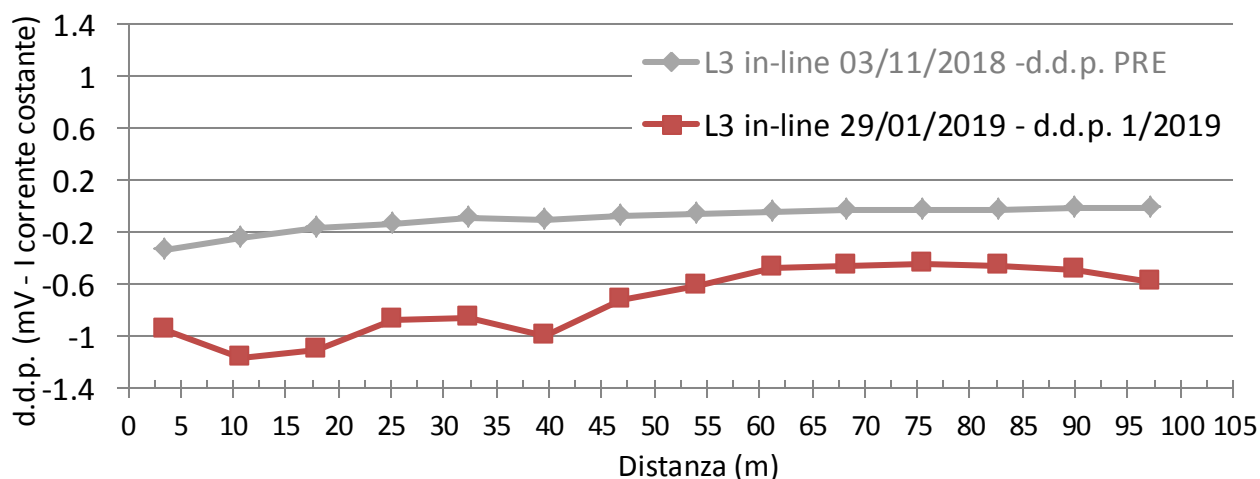
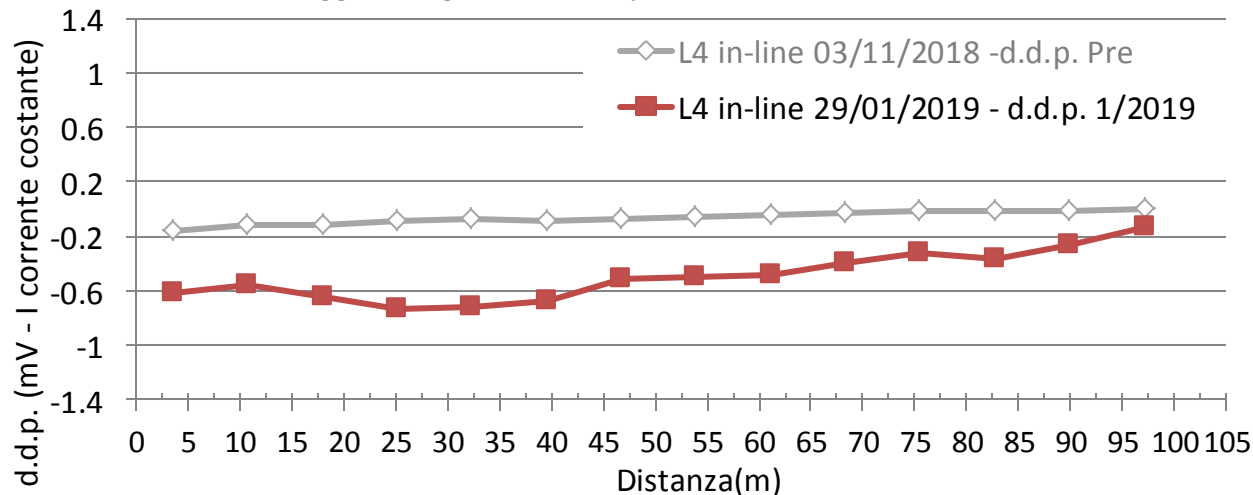
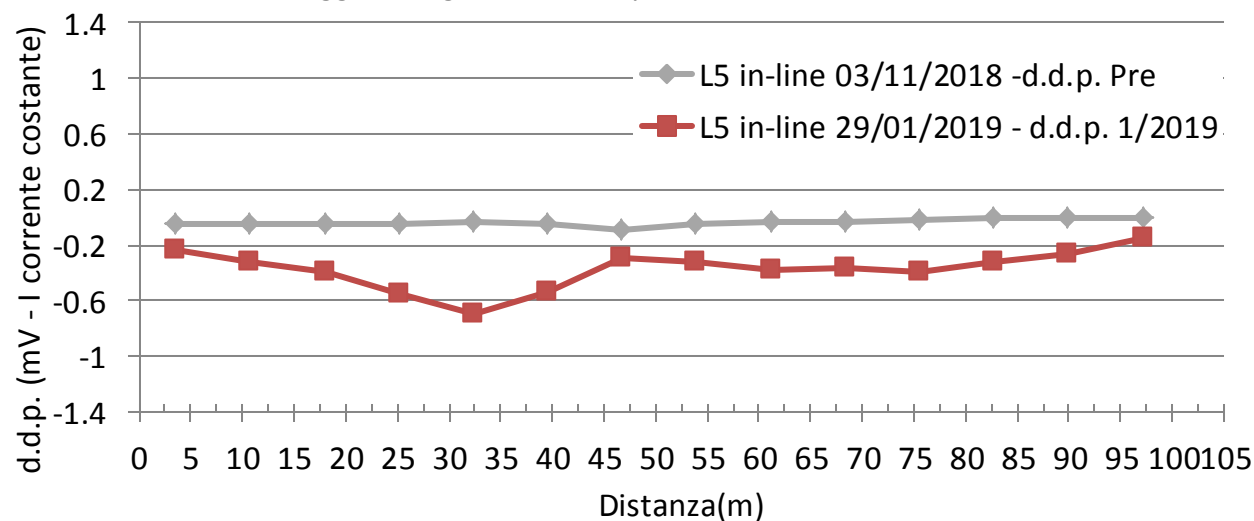
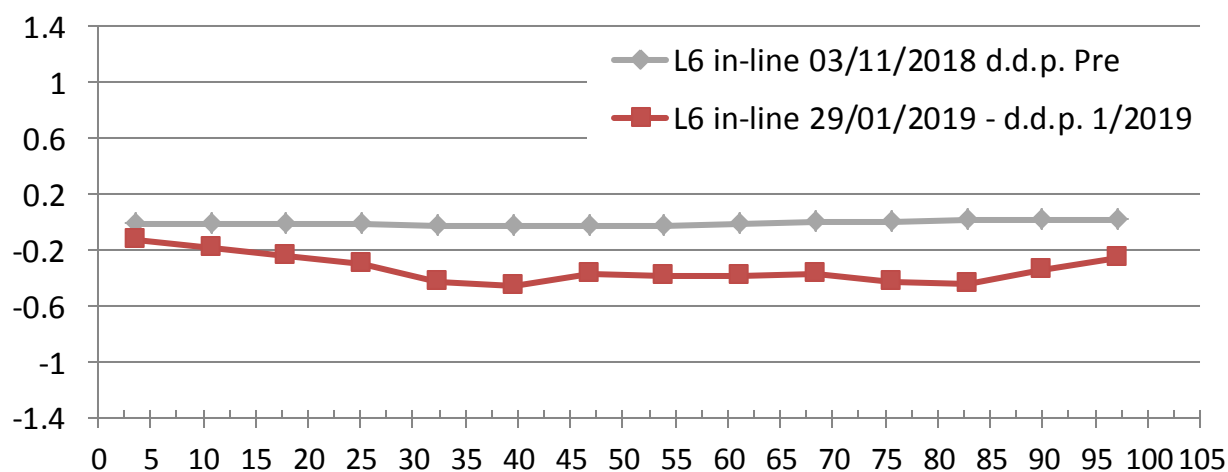
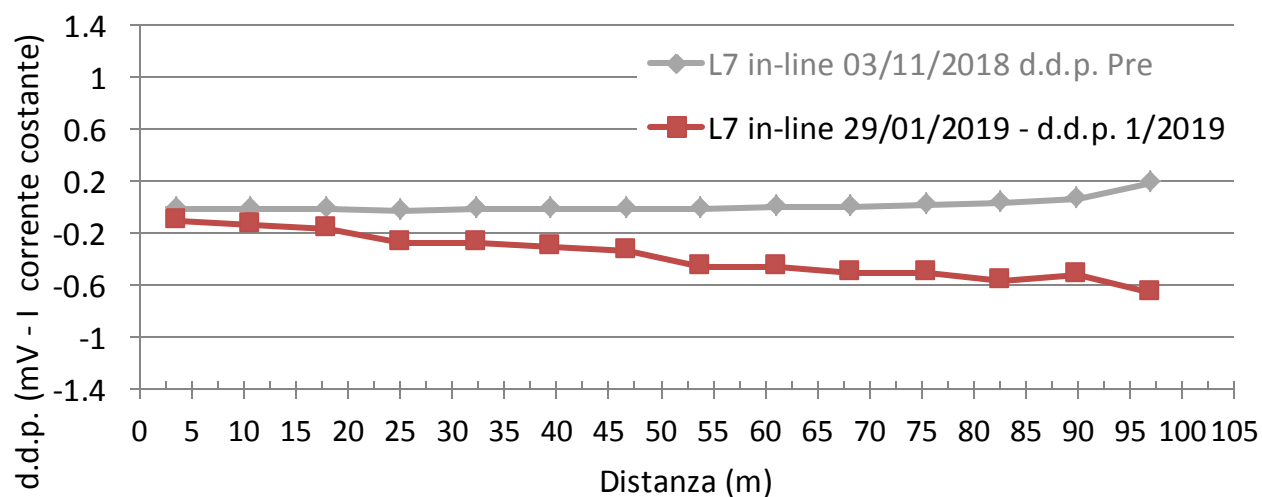
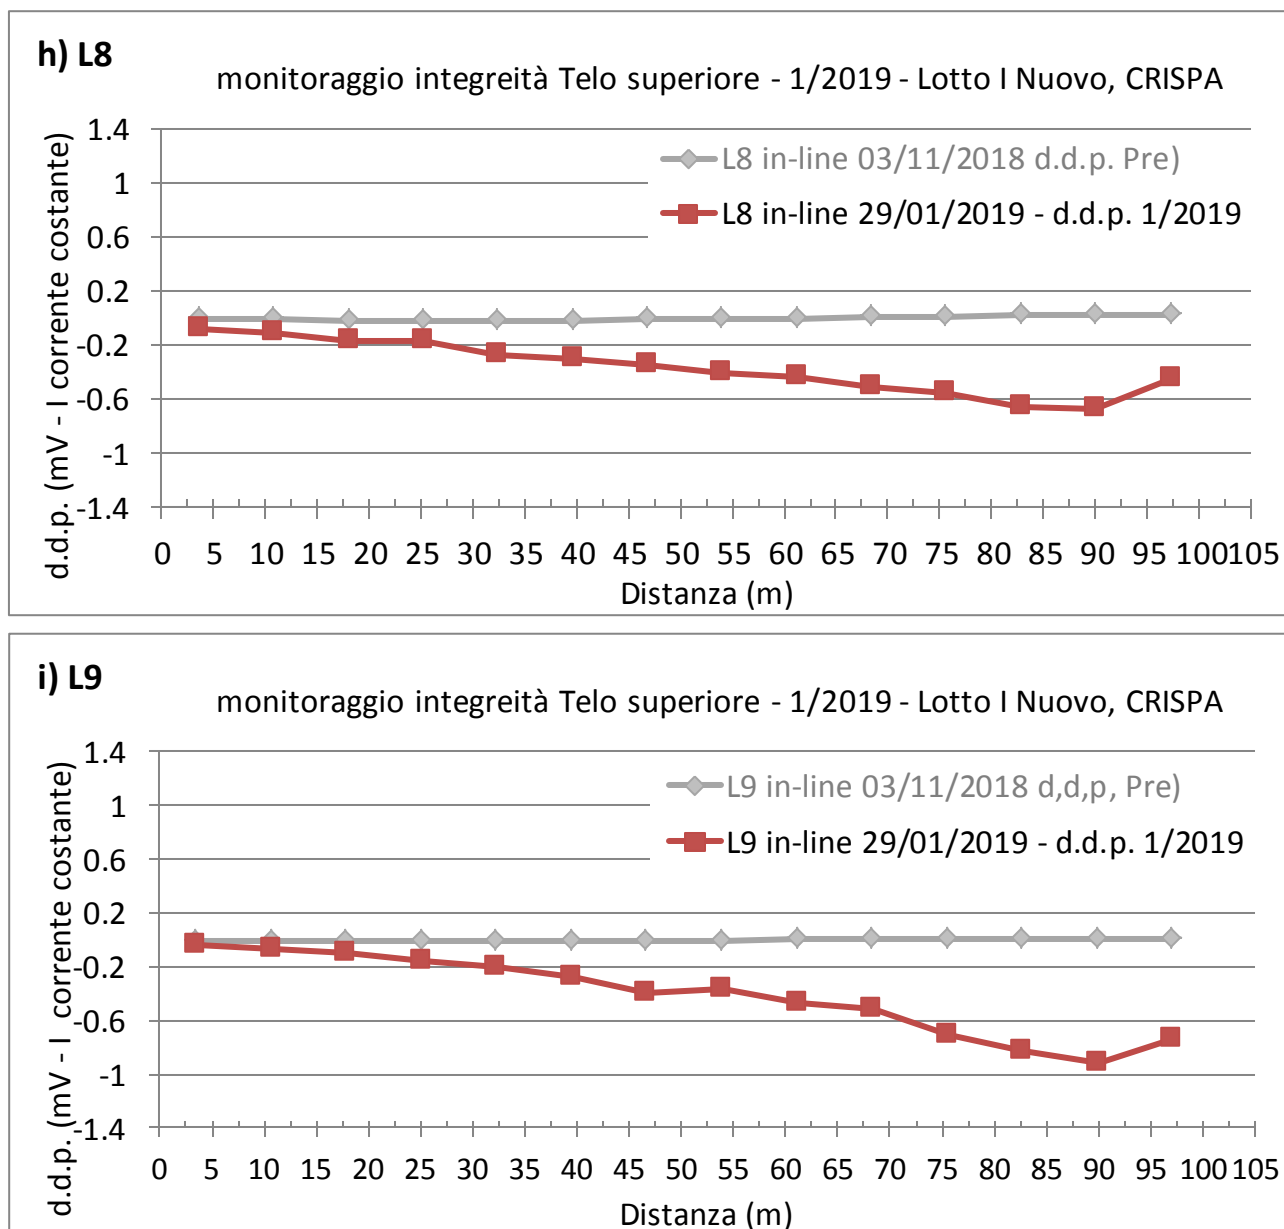
Nei limiti della tecnica GMS, il test elettrico per la verifica del telo superiore non ha evidenziato anomalie, confermando la sua integrità. In figura 8, si riportano le misure della d.d.p. effettuate lungo tutte le linee del sistema GMS.

Figura 8: profili sperimentali del monitoraggio geoelettrico effettuato per la verifica dell'integrità del telo superiore [periodo gennaio 2019] (colore rosso). In grigio sono presentati i medesimi profili ottenuti nella fase di collaudo.

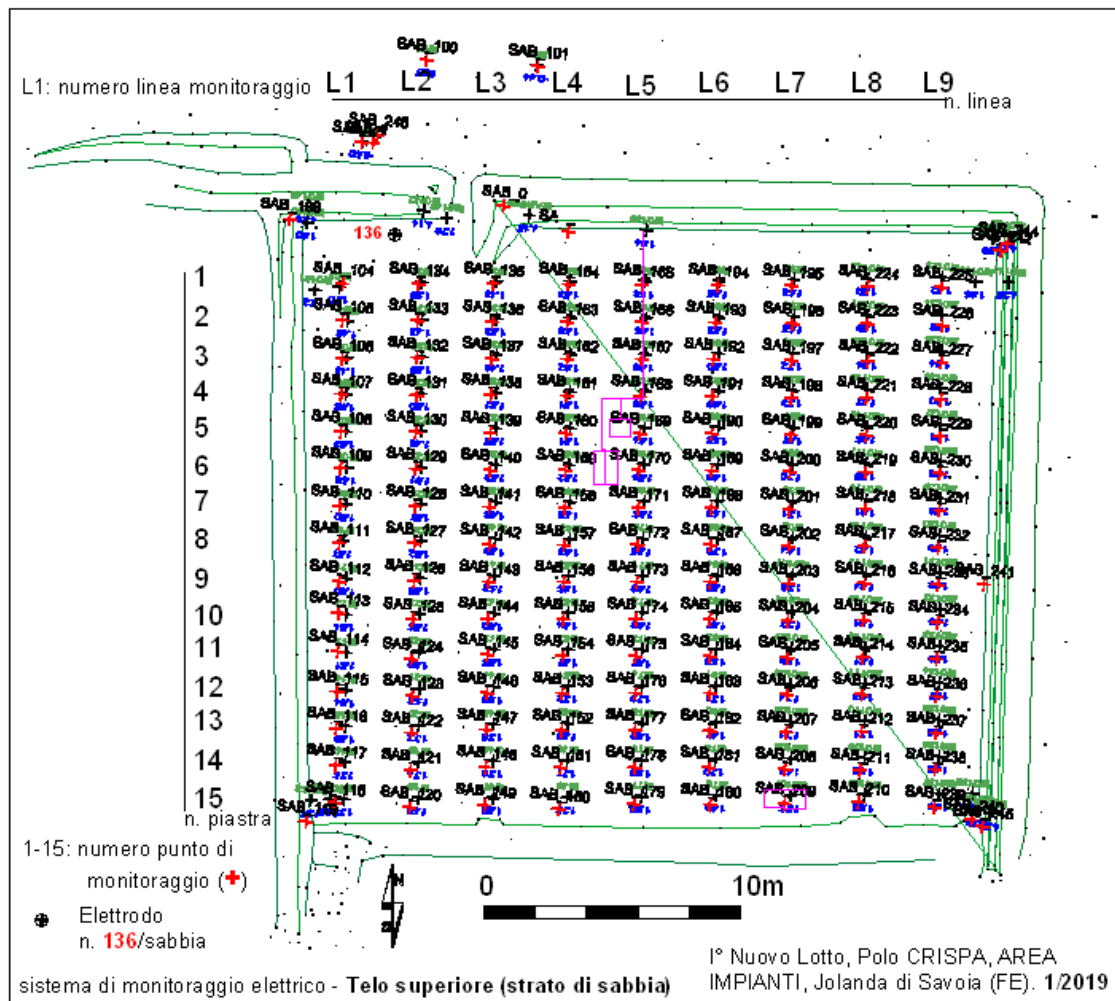
Figura 9: mappa di distribuzione delle piastre del sistema di monitoraggio elettrico installato nello strato di sabbia sotto il telo superiore. Il controllo effettuato nel mese di gennaio 2019 conferma l'integrità del telo superiore.
