DISCARICA "CRISPA" VIA GRAN LINEA 12, 44037
JOLANDA DI SAVOIA (FE)

Tomografia della resistività elettrica
per la caratterizzazione stratigrafica

LOTTO VI, STRALCIO 1

MONITORAGGIO N. 19_2

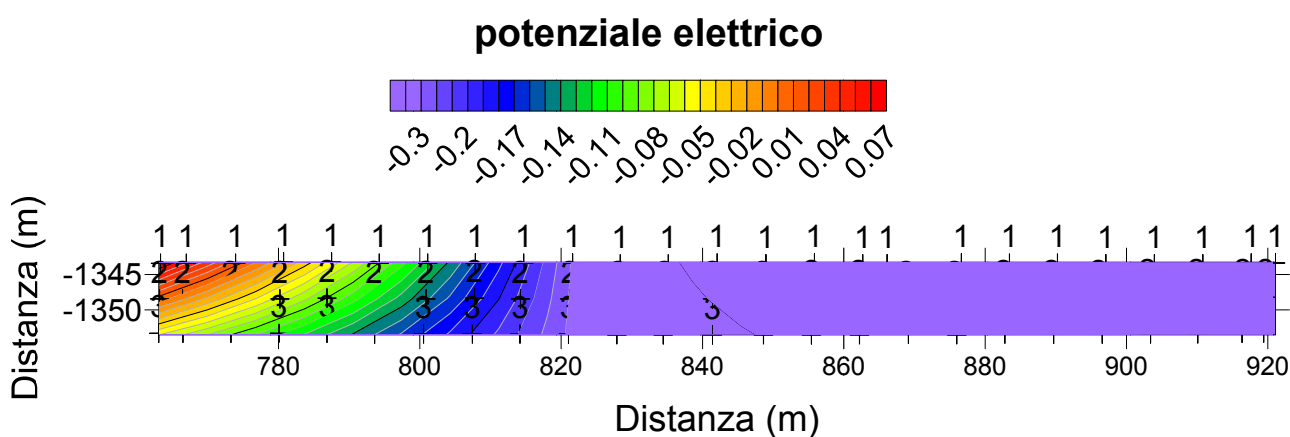
Lotto VI-1 - Monitoraggio Telo Inferiore - luglio 2019

Nei limiti della tecnica GMS, l'andamento del potenziale elettrico normalizzato è simile a quanto riscontrato nel collaudo precedente (1/2019). I risultati ottenuti sono riportati nella Fig. 2.

Il test elettrico per la verifica dell'integrità del telo inferiore del Lotto VI-1 non evidenzia variazioni di tenuta elettrica riconducibili a potenziali zone di lacerazione.

Figura 2: distribuzione della differenza del potenziale elettrico – Telo inferiore Lotto VI-1. [periodo luglio-2019].

Telo inferiore: la misura della differenza di potenziale elettrico ha restituito un andamento dei valori della differenza di potenziale, simile a quello della situazione osservata nel collaudo precedente (gennaio-2019). Tale condizione permette di affermare che non vi sono state variazioni nelle condizioni di tenuta idraulica dei manti impermeabilizzanti rispetto al precedente monitoraggio.

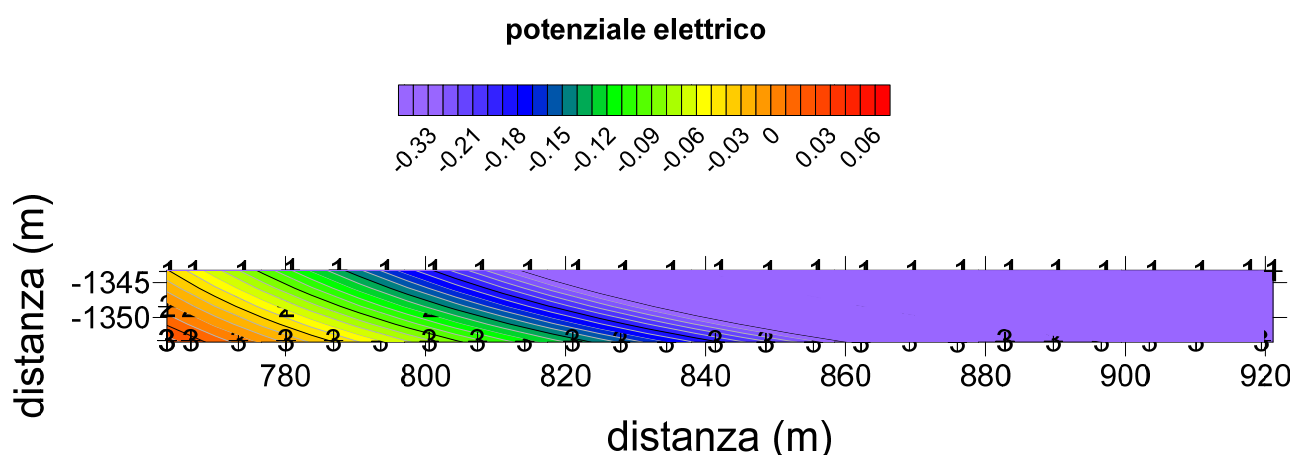
Lotto VI-1 - Monitoraggio Telo Superiore Doppio - luglio 2019

Nei limiti della tecnica GMS, il test elettrico per la verifica dell'integrità del telo superiore del Lotto VI-1 non ha evidenziato anomalie elettriche riconducibili a potenziali zone di lacerazione. I risultati ottenuti sono riportati nella Fig. 3.

Figura 3: distribuzione della differenza del potenziale elettrico – Telo superiore-doppio telo Lotto VI-1. [periodo luglio-2019].

Tenuta elettrica telo superiore: la misura della differenza di potenziale elettrico ha restituito una distribuzione simile a quella riscontrata nel collaudo precedente (gennaio-2019). Tale condizione permette di affermare che non vi sono state variazioni nelle condizioni di tenuta idraulica dei manti impermeabilizzanti rispetto al precedente monitoraggio.

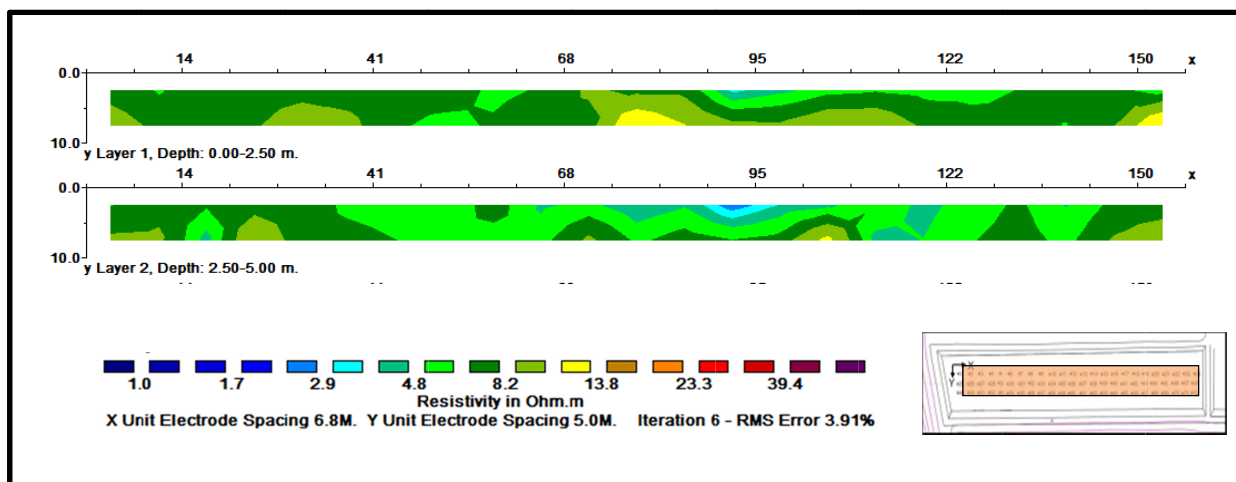
Figura 4: Tomografia elettrica – Sezioni orizzontali a due profondità: 0 – 2,5 m e 2,5 – 5,0 m dal p.c. del Lotto VI-1 [periodo luglio 2019].

Tomografia elettrica: la resistività elettrica dei primi 2,5 m di terreno sottostanti la geomembrana inferiore in HDPE presenta valori riconducibili alla situazione geolitologica tipica dell'area. Non sono stati riscontrati valori bassi di resistività, caratteristici della presenza di percolato. Tuttavia, i valori molto bassi di resistività (1-3 Ohm.m), riscontrati nelle sezioni verticali a profondità superiori a 5-6 m sono riconducibili alla presenza di sedimenti saturi di acqua salata oppure ad argilla con torba.

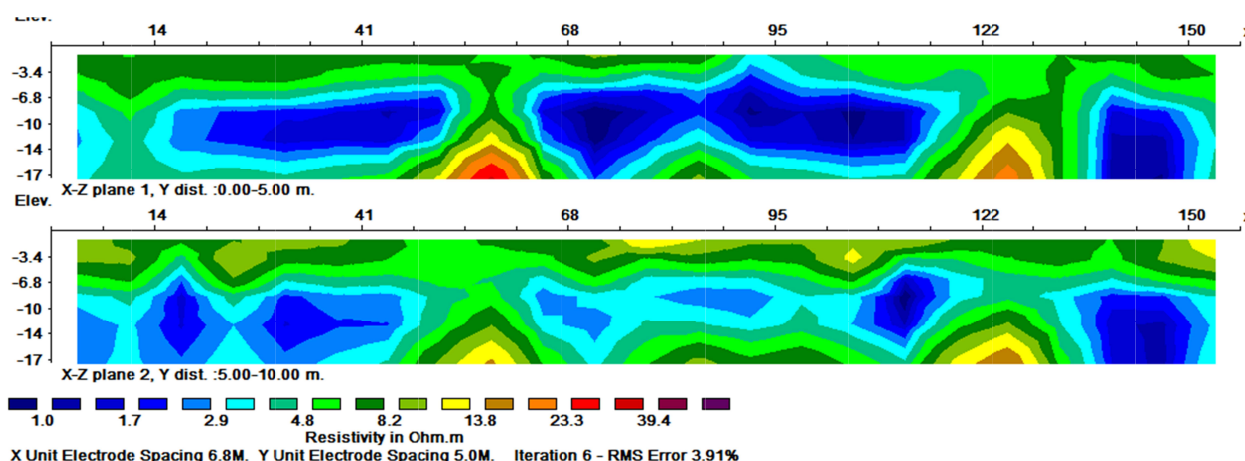
Fig. 5: Tomografia elettrica – Sezioni verticali. Le due sezioni percorrono il **lotto VI-1**, da Ovest verso Est (cfr. fig. 1 per ulteriori dettagli). [periodo luglio 2019].

L'andamento dei valori di resistività è simile a quanto riscontrato nel monitoraggio precedente (1/2019) ed è riconducibile ad uno strato di argilla compattato.

Le differenze di resistività laterale, possono invece essere legate a variazioni litologiche e/o granulometriche locali, considerando i diversi materiali utilizzati per la costruzione degli argini, rispetto ai terreni compresi tra 5 e 10 metri di profondità, individuati nella sezione orizzontale.
