DISCARICA "CRISPA" VIA GRAN LINEA 12, 44037, JOLANDA DI SAVOIA (FE)

MONITORAGGIO GEOELETTRICO
DEI MANTI IN HDPE E TOMOGRAFIA DELLA RESISTIVITÀ ELETTRICA
PER LA CARATTERIZZAZIONE STRATIGRAFICA

LOTTO IV-stralcio 2

MONITORAGGIO N. 1_19

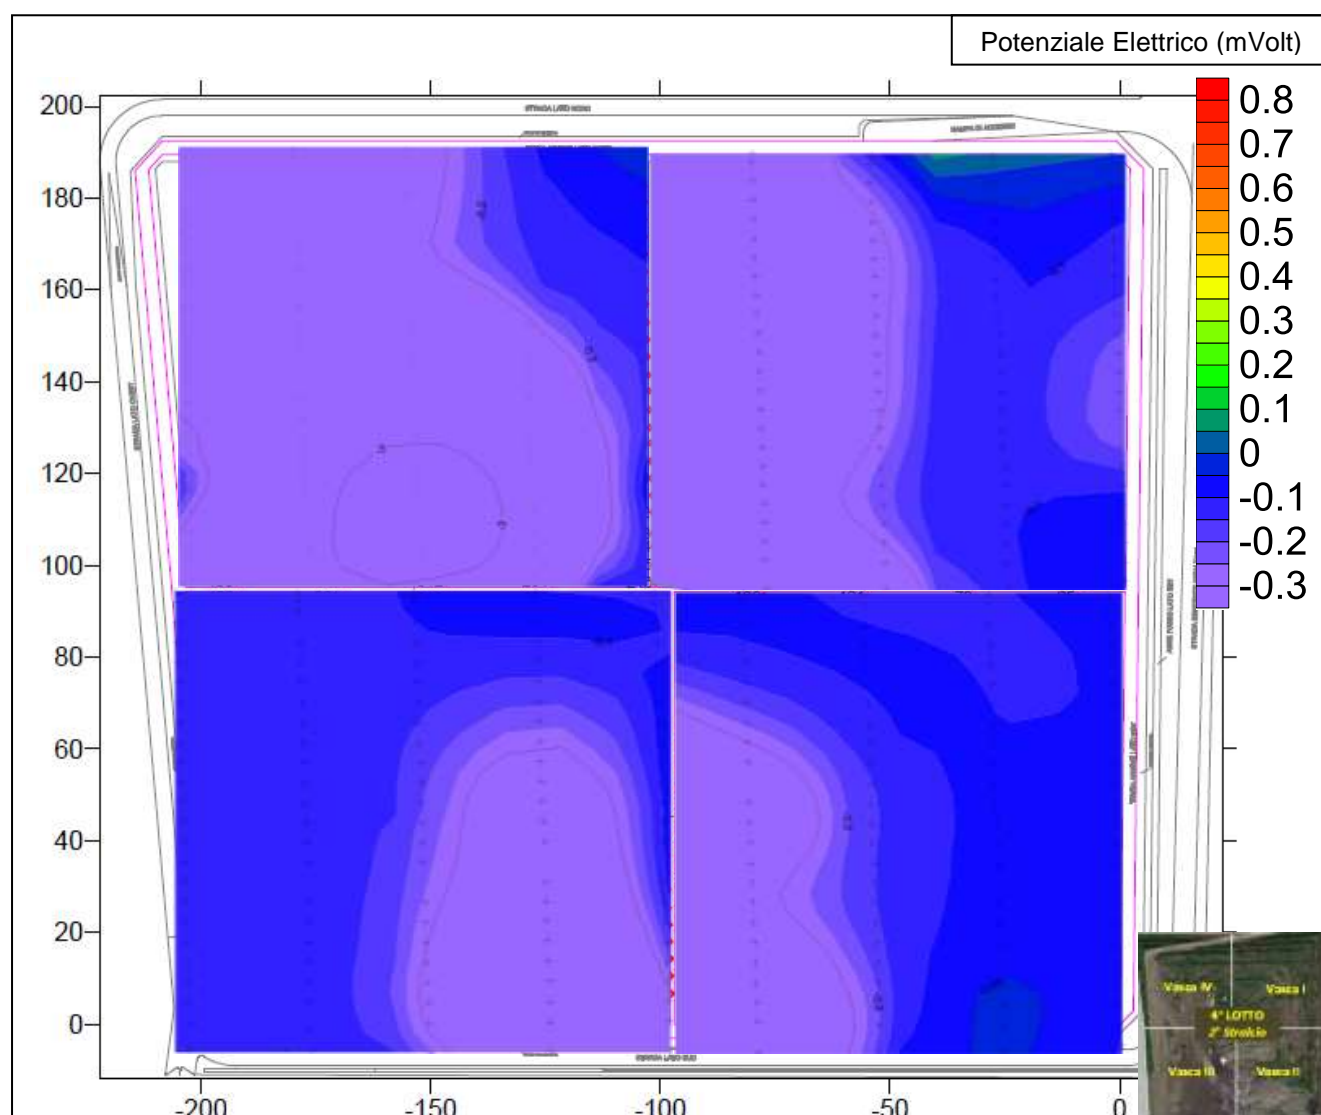
Nei limiti della tecnica GMS, il potenziale elettrico rileva un andamento pressoché simile a quello riscontrato nel collaudo precedente (luglio 2018) per le quattro vasche. I risultati ottenuti sono riportati nella Fig. 3.

Figura 3: distribuzione della differenza di potenziale elettrico (mV) – Telo Inferiore Lotto IV-2, Vasche 1-2-3-4 [periodo gennaio 2019].

Il test elettrico per la verifica dell'integrità del telo inferiore delle quattro vasche (1-4) del Lotto IV-2 non evidenzia variazioni riconducibili a potenziali zone di lacerazione.

Telo inferiore: La misura della differenza di potenziale elettrico ha restituito valori che rispecchiano una situazione di normale distribuzione della differenza di potenziale senza evidenziare anomalie dovute a possibili lacerazioni. L'andamento di questi valori è simile a quello ottenuto nella fase di controllo del precedente monitoraggio avvenuto il 18 luglio 2018.

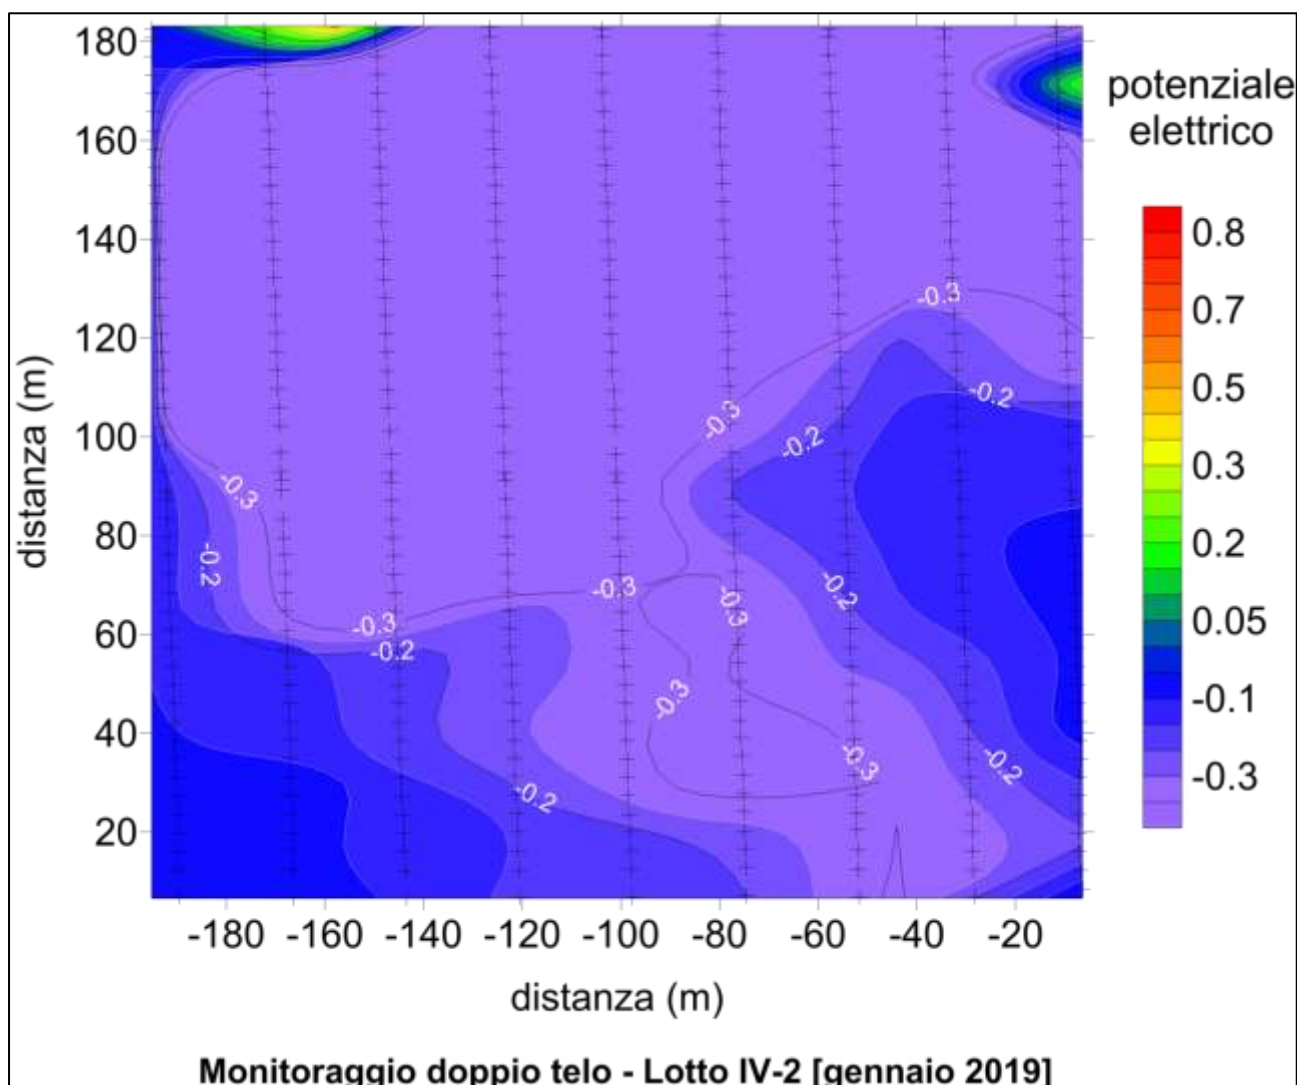
Nei limiti della tecnica GMS, il test elettrico per la verifica dell'integrità dei due teli sotto il Lotto IV-2, che mette in evidenza la mappa della distribuzione della differenza di potenziale elettrico misurato tra tutte le coppie di elettrodi posti sotto il telo inferiore, non ha evidenziato anomalie elettriche riconducibili a potenziali zone di lacerazione. Tuttavia, si osserva una possibile fuga di corrente nel settore NE a NW. I risultati ottenuti sono riportati nella Fig. 4.

Figura 4: distribuzione della differenza del potenziale elettrico – doppio telo Lotto IV-2 vasche 1,2,3,4. Polo discarica “CRISPA”, [periodo gennaio 2019].

Doppio Telo: La misura della differenza di potenziale elettrico ha restituito valori che indicano una situazione di normale distribuzione della differenza di potenziale elettrico ad eccezione di una piccola anomalia localizzata nel settore NE e in quello NW del lotto dove il controllo ha evidenziato una possibile fuga di corrente. L'assenza di anomalie a bassa resistività nelle corrispondenti sezioni di tomografia della resistività elettrica conferma le condizioni di tenuta idraulica del manto impermeabilizzante.

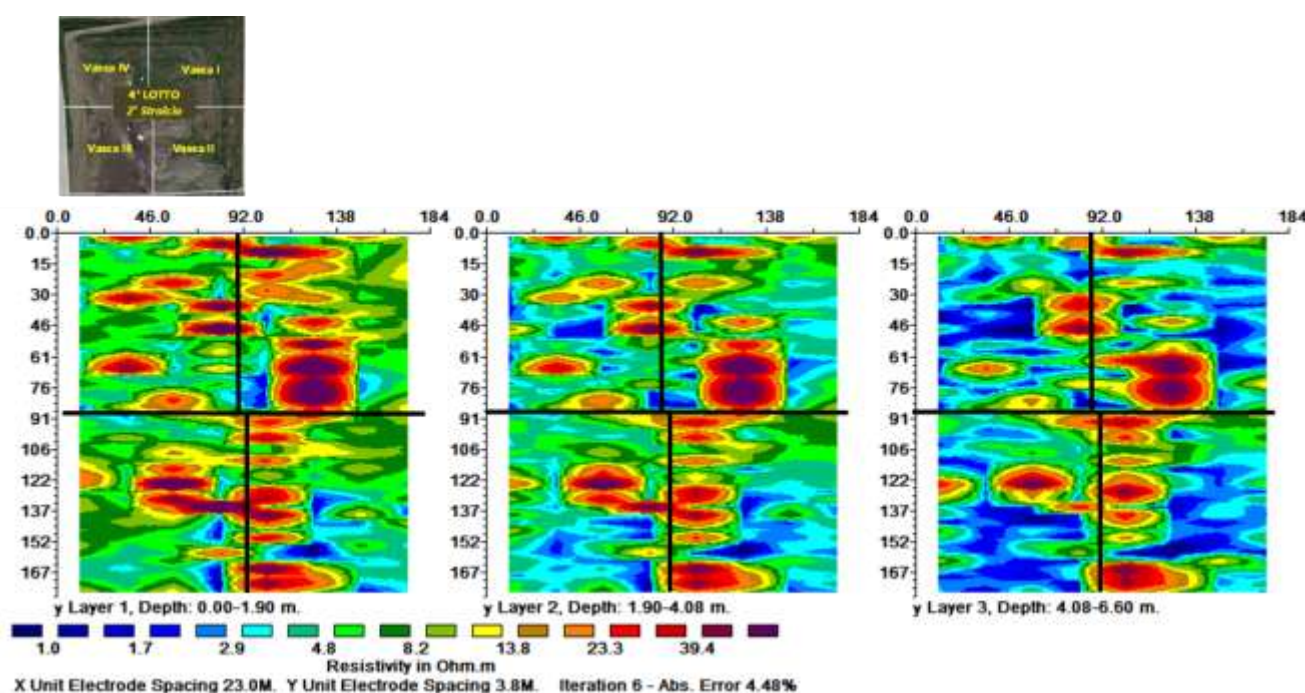
I risultati delle condizioni di resistività nello strato di argilla, sotto le quattro vasche (1-4) sono riportati in Figura 5 (Sezione orizzontale - profondità 0 – 6,6 m).

Figura 5. Sezioni orizzontali di resistività elettrica dei terreni sotto il telo inferiore delle quattro vasche alle profondità: 0-1,9m; 1,9-4,1m e 4,1-6,6m. [periodo gennaio 2019]

Tomografia elettrica: la resistività elettrica dei primi 2 m di terreno sottostanti la geomembrana inferiore in HDPE presenta valori riconducibili alla situazione geolitologica tipica dell'area. Non sono stati riscontrati valori di resistività caratteristici della presenza di percolato. Tuttavia occorre far notare che i valori molto bassi di resistività (1-3 Ohm.m) potrebbero essere riconducibili alla presenza di sedimenti saturi di acqua salata oppure di argilla con torba.

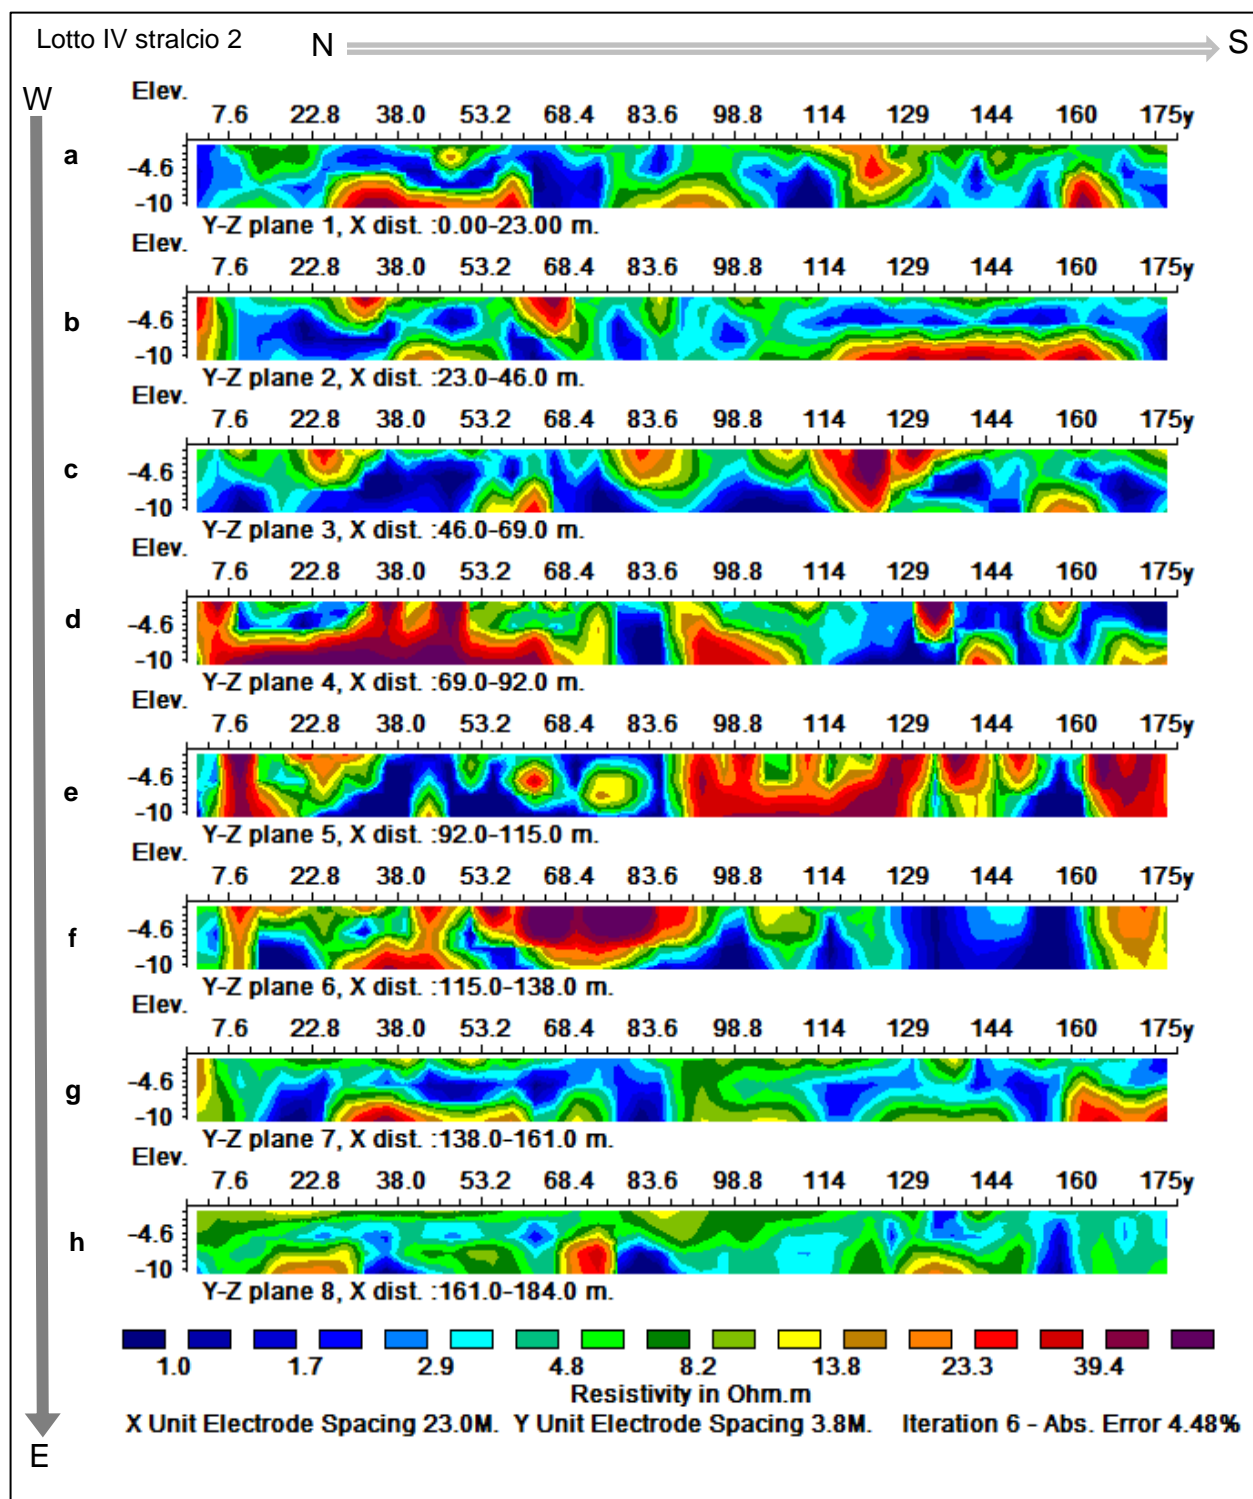
presenza di anomalie conduttive circoscritte, cioè senza continuità, a cavallo delle vasche 1-4 e 2-3.

Figura 6: Tomografia elettrica – Sezioni verticali (a-h). Le sezioni percorrono questo lotto IV-2 in direzione N-S e da Ovest (a) verso Est (h). [periodo gennaio 2019]

Le differenze di resistività laterale, possono essere riconducibili a variazioni litologiche e/o granulometriche locali, considerando i diversi materiali utilizzati per la costruzione degli argini, rispetto ai terreni compresi tra 5 e 10 metri di profondità, individuati nella sezione verticali (fig. 6a-h). Tutto ciò esclude la presenza di infiltrazioni di fluidi conduttivi e quindi di lacerazioni.
