DISCARICA "CRISPA" VIA GRAN LINEA 12, 44037

MONITORAGGIO GEOELETTRICO

DEI MANTI IN HDPE E TOMOGRAFIA DELLA RESISTIVITÀ ELETTRICA
PER LA CARATTERIZZAZIONE STRATIGRAFICA

MONITORAGGIO N. 1_19

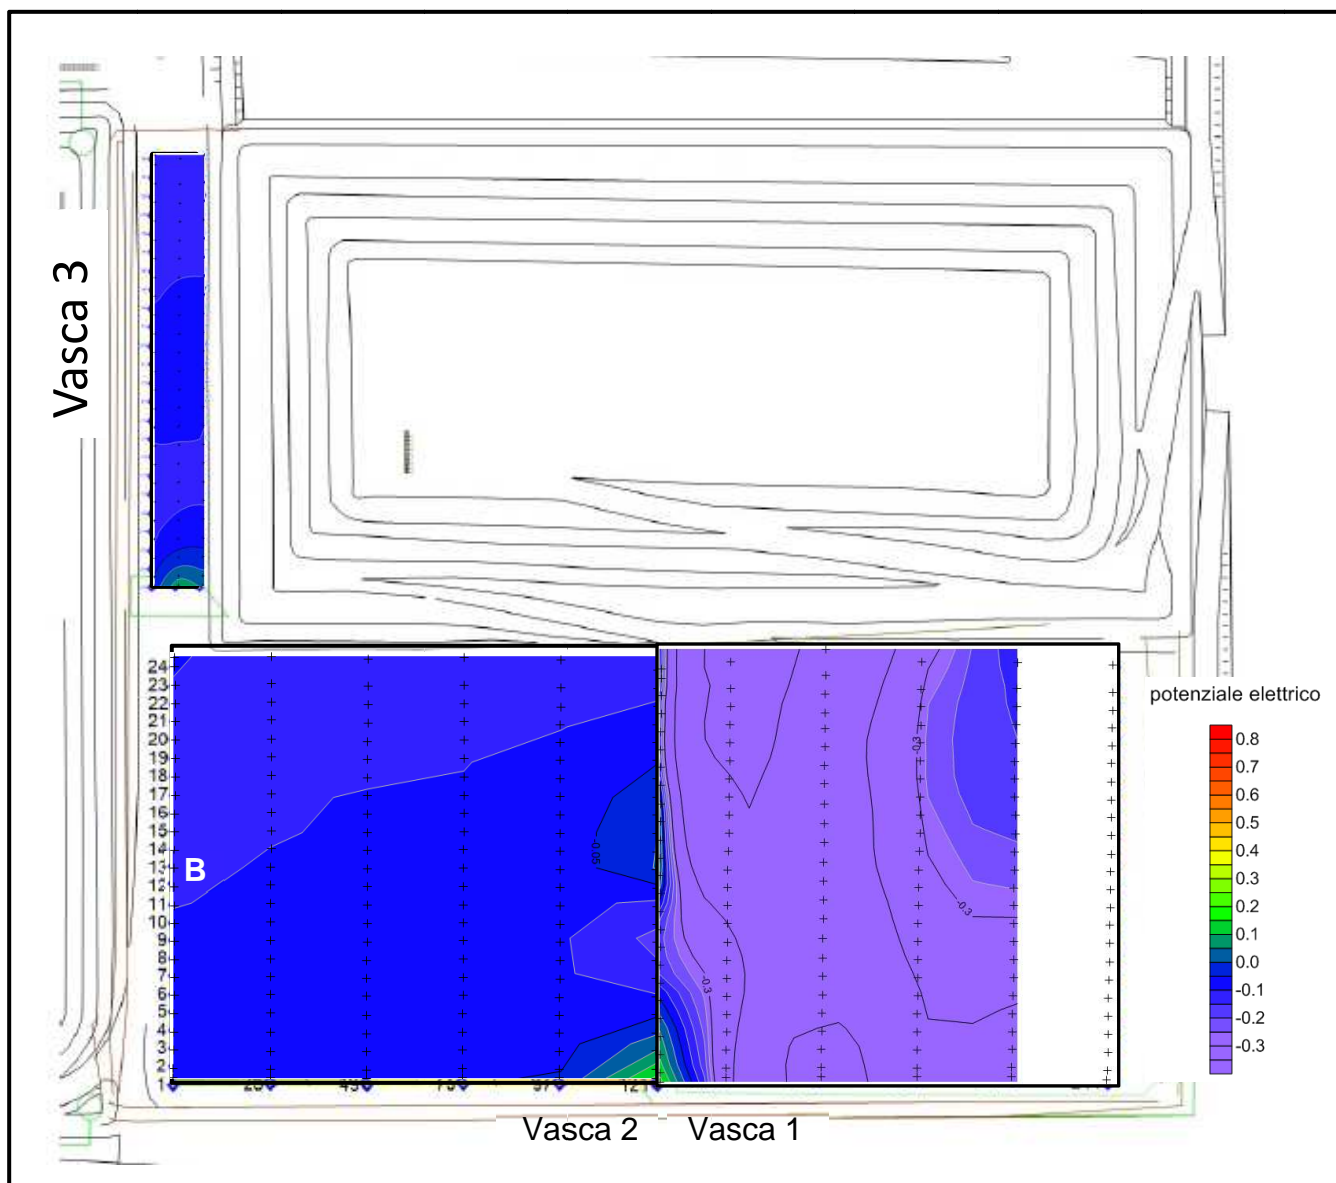
Nei limiti della tecnica GMS, l'andamento del potenziale elettrico rispecchia quanto riscontrato nel collaudo precedente (luglio 2018) per le tre vasche. I risultati ottenuti sono riportati nella Fig. 3.

Il test elettrico per la verifica dell'integrità del telo inferiore della vasca 1 del Lotto V non evidenzia variazioni riconducibili a potenziali zone di lacerazione limitatamente alle linee in buono stato di continuità elettrica. Due delle linee (vasca 1 elettrodi: 169-192 "profilo 1" e 241-264 "profilo 4") hanno evidenziato problemi di cattivo contatto elettrico quindi i dati non sono stati inclusi nell'elaborazione. Il controllo effettuato sui contatti ha confermato il buono stato di collegamento cavo-connettore presso l'armadio elettrico; il problema è quindi dovuto a possibile interruzione lungo i cavi delle due linee. Aldilà di questo inconveniente il controllo della resistività nelle linee adiacenti dello strato di argilla, esclude la presenza di anomalie dovute a percolato. Inoltre, i risultati del test della vasca 2 hanno rilevato la scomparsa delle anomalie precedentemente rilevate, A (profilo 4 elettrodi 94-96/Fig. 3 Relazione 1/2018) e B (profilo 1 elettrodi 13-14/Fig. 3, Relazione 2/2018). Tuttavia i valori di resistività elettrica del manto di argilla confermano l'assenza di anomalie.

Figura 3: distribuzione della differenza del potenziale elettrico (mVolt) – Telo Inferiore Lotto V Vasche 1,2 3, polo discarica “CRISPA”, [periodo gennaio 2019]. B: lieve anomalia dovute ad un possibile assottigliamento del telo inferiore.

Telo inferiore: La misura della differenza di potenziale elettrico ha restituito valori che rispecchiano una situazione di normale distribuzione del potenziale elettrico 'normalizzato'. Tuttavia, le anomalie A e B rilevate in precedenza non sono state riscontrate in maniera netta e chiara; nonostante ciò si è scelto di mantenere in evidenza la posizione dell'anomalia (B) riscontrata (B/Fig. 3) nel collaudo precedente. Questa anomalia è ubicata in corrispondenza del limite occidentale della vasca 2 (profilo 1, elettrodi: 13-14, B in Fig. 3) e del limite settentrionale (profilo 4, elettrodi: 94-96 "A" in Fig.3); queste deboli anomalie erano già state riscontrate nei rilievi precedenti e potrebbero indicare un possibile assottigliamento del telo inferiore. Il controllo della distribuzione dei valori di resistività dei terreni immediatamente sotto il telo inferiore esclude presenza di anomalie dovute a lacerazioni.

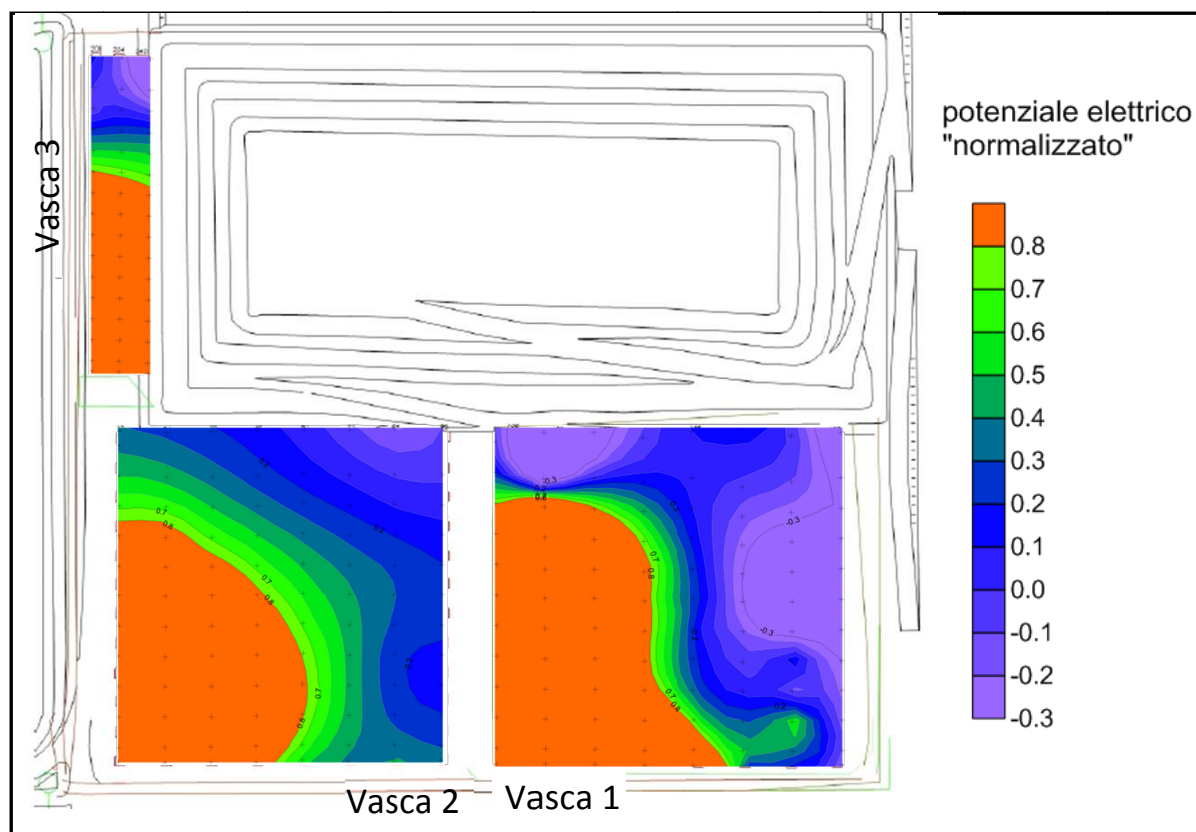
Nei limiti della tecnica GMS, il test elettrico per la verifica dell'integrità del telo superiore del **Lotto V** delle tre vasche non ha evidenziato anomalie elettriche riconducibili a potenziali zone di lacerazione. I risultati ottenuti sono riportati nella Fig. 4.

Figura 4: distribuzione della differenza del potenziale elettrico normalizzato – Telo Superiore Lotto V Vasche 1,2,3, polo scarica “CRISPA”, [periodo gennaio 2019].

Telo superiore: La misura della differenza di potenziale elettrico 'normalizzato' ha restituito valori che rispecchiano una situazione normale senza presenza di anomalie.

Tale condizione permette di affermare che non vi siano state variazioni nelle condizioni di tenuta idraulica del manto impermeabilizzante rispetto al precedente monitoraggio.

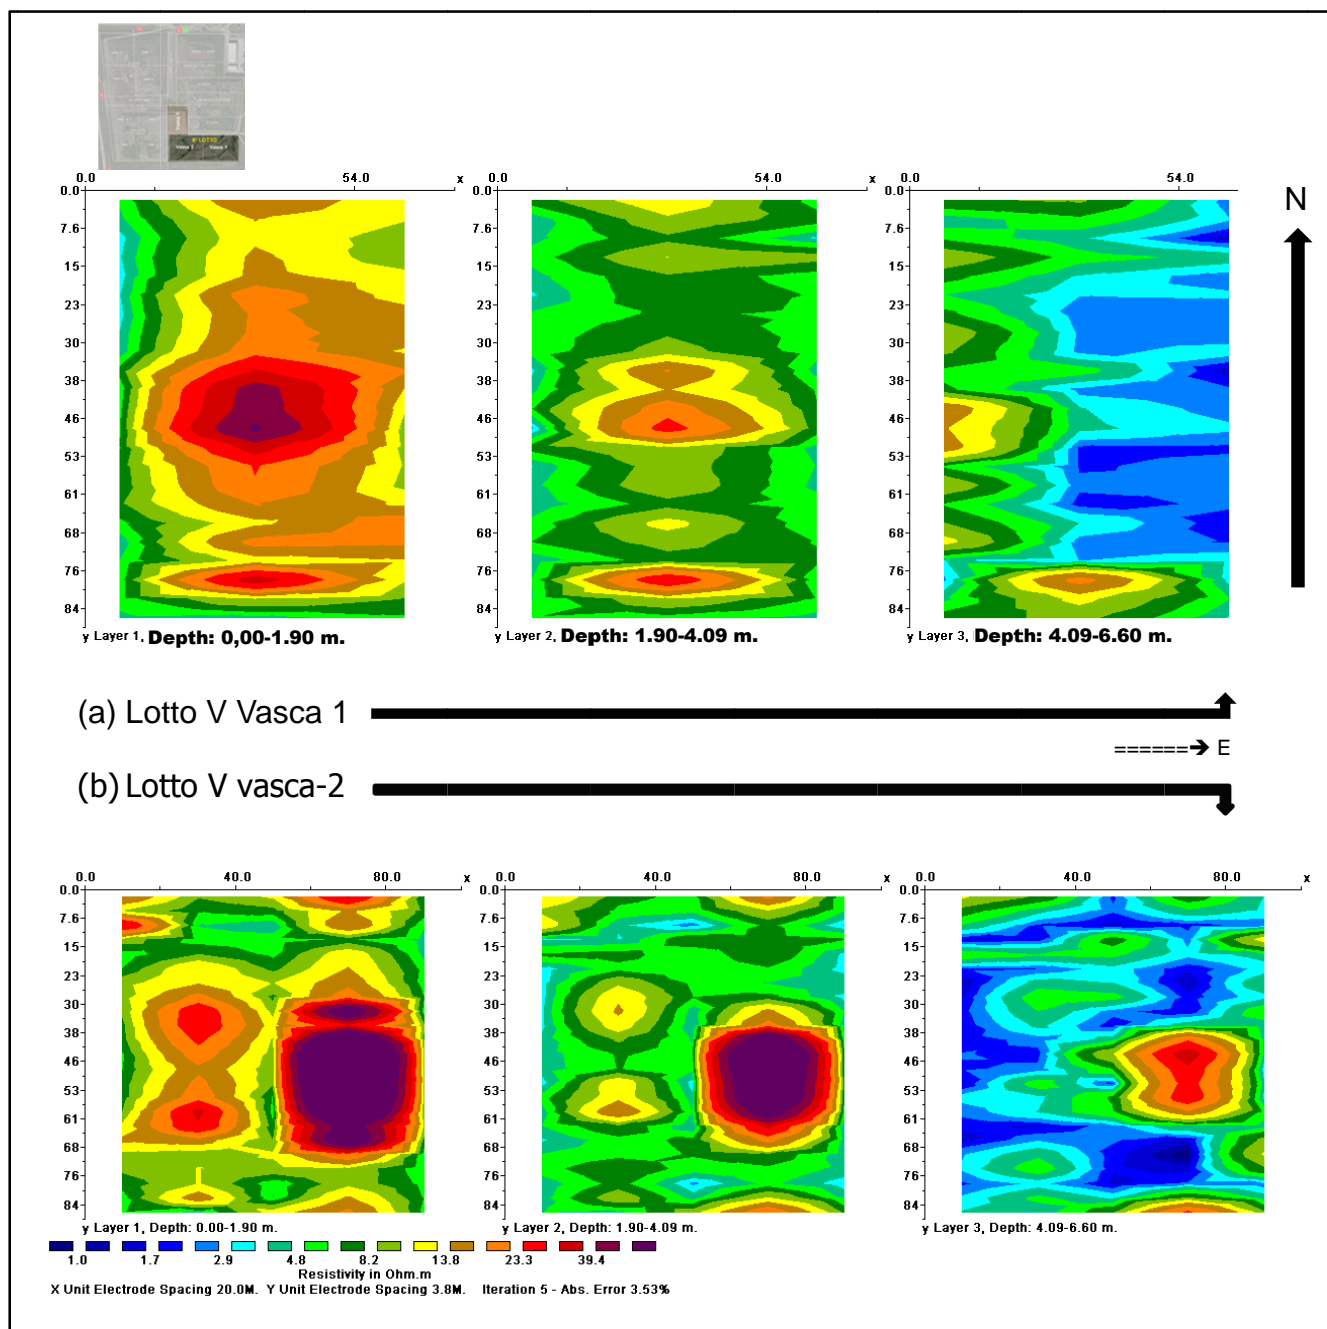
Figura 5. Sezioni orizzontali di resistività elettrica dei terreni sotto il telo inferiore della vasca-1 (a), vasca-2 (b) del Lotto V a tre profondità: 0-1,9m; 1,9-4,09m e 4,09-6,6m [periodo gennaio 2019].

I valori di resistività dei primi 3 metri sono simili a quanto riscontrato nel collaudo precedente (luglio 2018) e sono riconducibili allo strato d'argilla. Le differenze di resistività laterale, possono essere riconducibili a variazioni litologiche e/o granulometriche locali, considerando i diversi materiali utilizzati per la costruzione degli argini, rispetto ai terreni compresi tra 4 e 11 metri di profondità, individuati nella sezione orizzontale (fig. 5a, b).

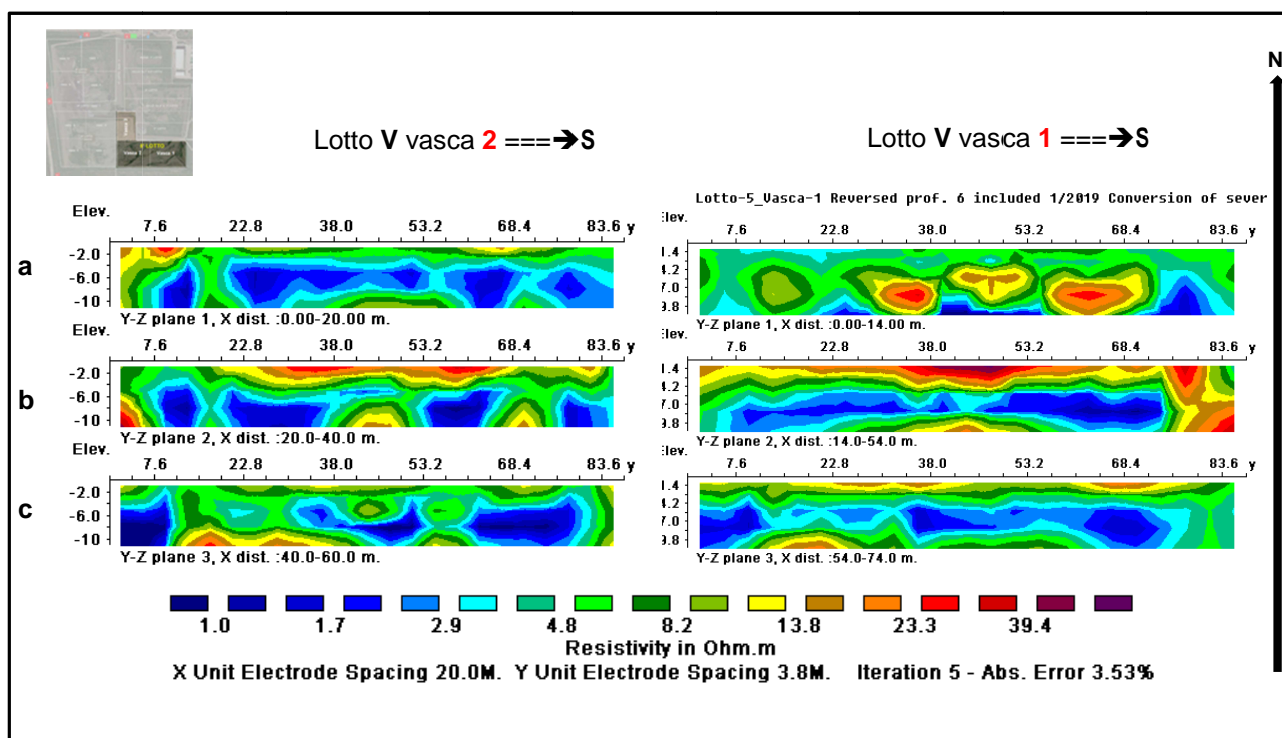
Fig. 6: Tomografia elettrica – Sezioni verticali (a, b, c). Le tre sezioni percorrono questo lotto V-vasche 1 [a destra] e 2 [a sinistra] in direzione N-S e da Ovest (a) verso Est (c). [periodo gennaio 2019]

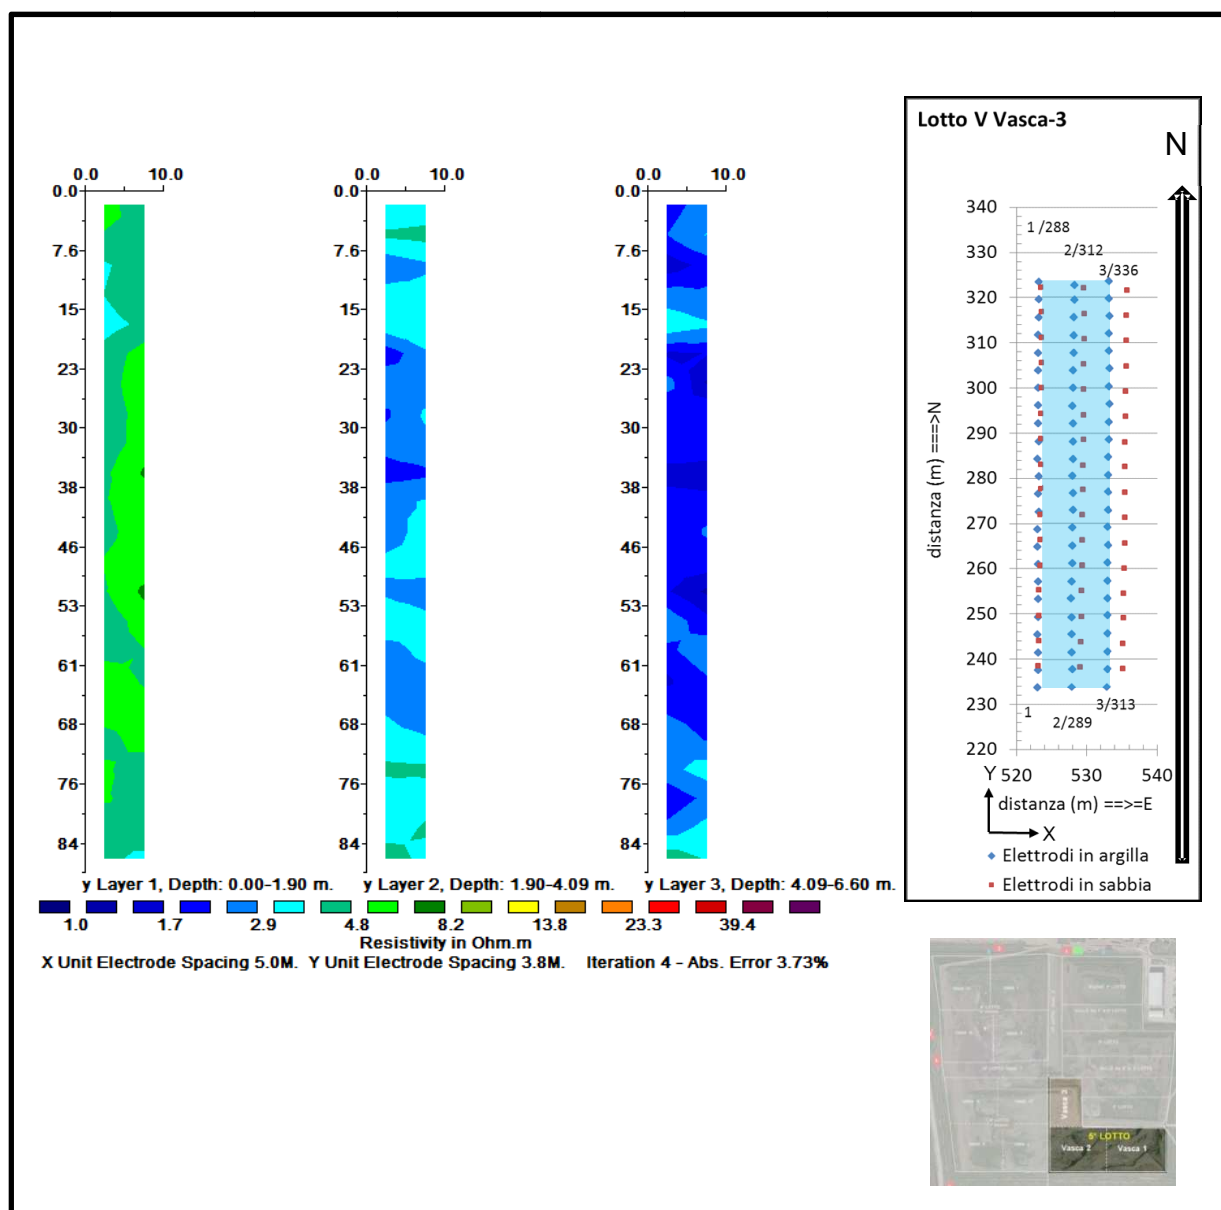
Figura 7: Tomografia elettrica – Sezioni orizzontali a tre profondità: 0 – 1,9 m, 1,9 – 4,09 e 4.09 – 6.6 m dal p.c. [periodo gennaio 2019].

I valori di resistività dei primi 2 metri sono simili a quanto riscontrato nel collaudo precedente (luglio 2018) e sono riconducibili allo strato d'argilla. Le differenze di resistività laterale, possono essere riconducibili a variazioni litologiche e/o granulometriche locali, considerando i diversi materiali utilizzati per la costruzione degli argini, rispetto ai terreni compresi tra 5 e 10 metri di profondità, individuati nella sezione orizzontale (fig. 7).

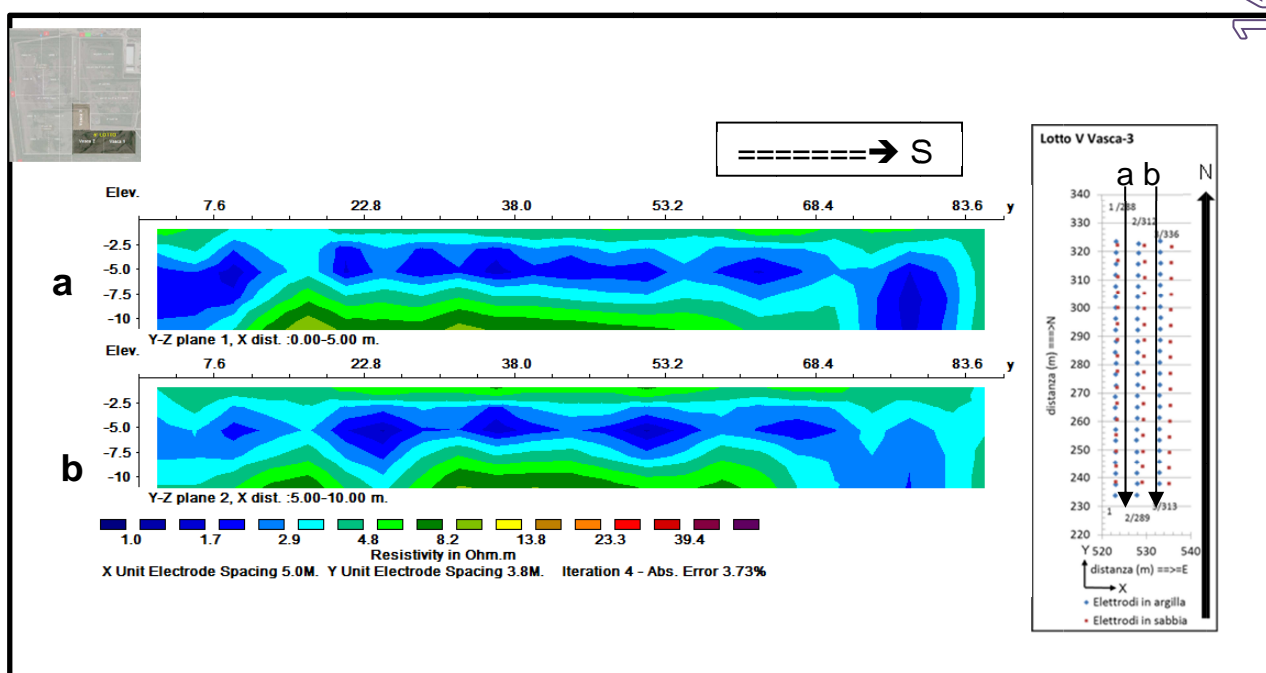
Fig. 8: Tomografia elettrica – Sezioni verticali (a e b). Le due sezioni percorrono questo lotto V-3 in direzione N-S. [periodo gennaio 2019].
