DISCARICA “CRISPA” VIA GRAN LINEA 12, 44037

MONITORAGGIO GEOELETTRICO

DEI MANTI IN HDPE E TOMOGRAFIA DELLA RESISTIVITÀ ELETTRICA
PER LA CARATTERIZZAZIONE STRATIGRAFICA

MONITORAGGIO N. **2_19**

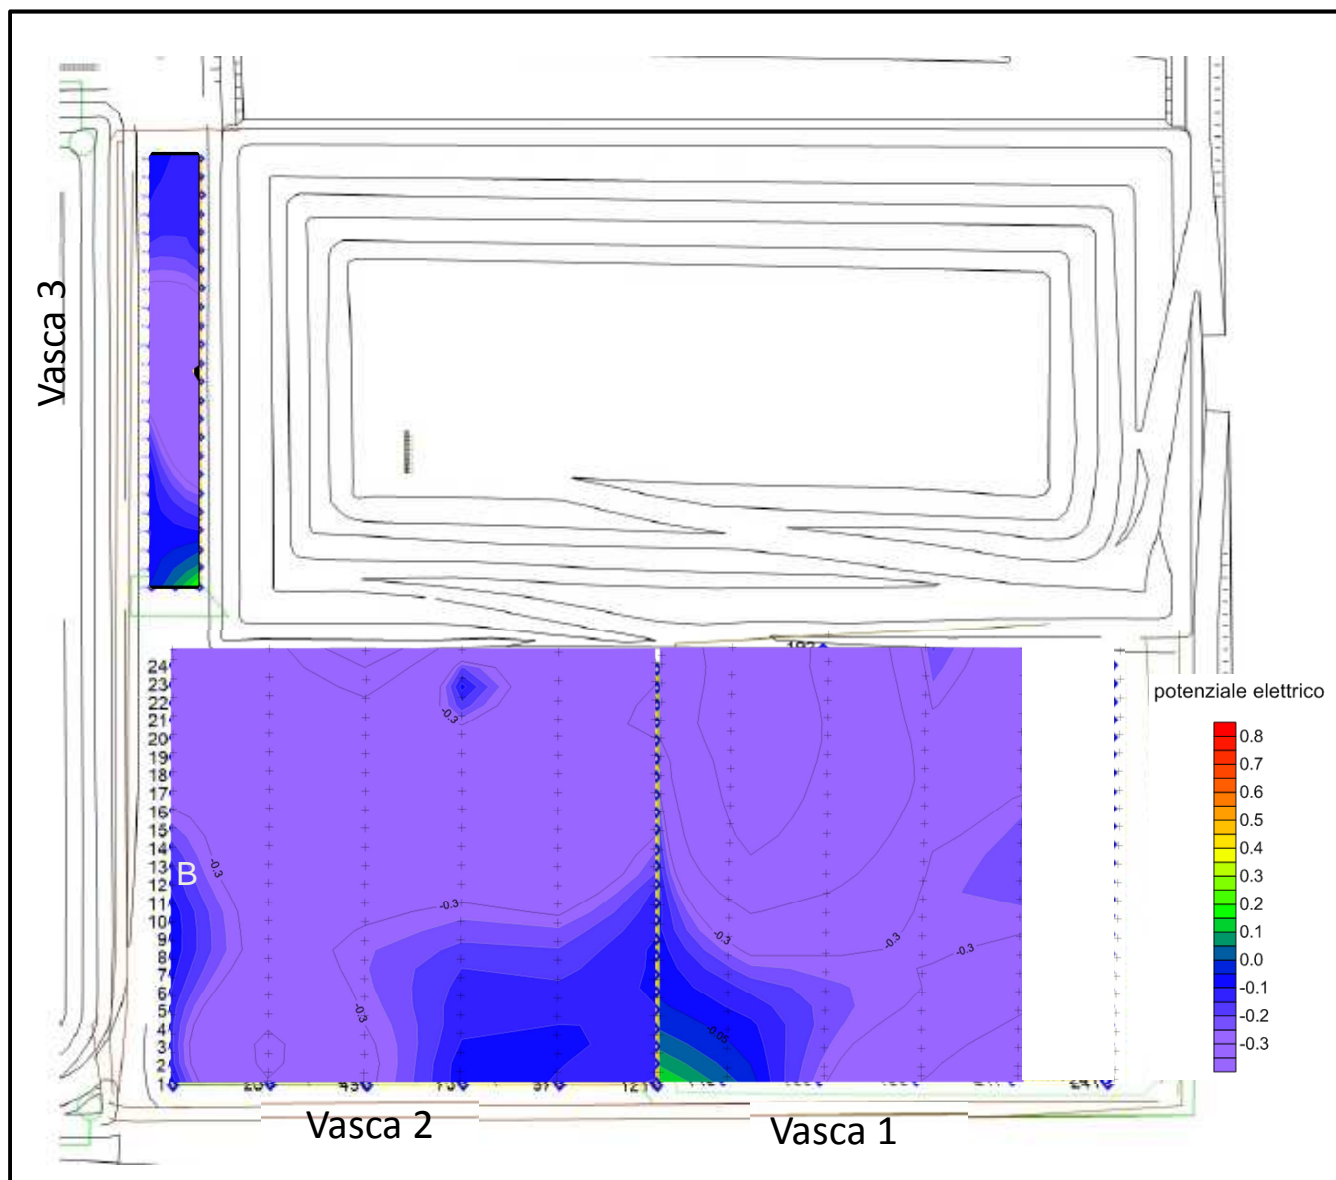
Nei limiti della tecnica GMS, l'andamento del potenziale elettrico rispecchia quanto riscontrato nel collaudo precedente (gennaio 2019) per le tre vasche. I risultati ottenuti sono riportati nella Fig. 3.

Il test elettrico per la verifica dell'integrità del telo inferiore della vasca 1 del Lotto V non evidenzia variazioni riconducibili a potenziali zone di lacerazione limitatamente alle linee in buono stato di continuità elettrica. Tre linee (vasca 1 elettrodi: 145-168 "profilo 1", 169-192 "profilo 2", "profilo 2" e 241-264 "profilo 4") hanno evidenziato problemi di cattivo contatto elettrico quindi i dati non sono stati inclusi nell'elaborazione. Il controllo effettuato sui contatti ha confermato il buono stato di collegamento cavo-connettore presso l'armadio elettrico; il problema è quindi dovuto a possibile interruzione lungo i cavi delle due linee. Aldilà di questo inconveniente il controllo della resistività nelle linee adiacenti dello strato di argilla, esclude la presenza di anomalie dovute a percolato. I valori di resistività elettrica del manto di argilla, confermano l'assenza di anomalie.

Figura 3: distribuzione della differenza del potenziale elettrico (mVolt) – Telo Inferiore Lotto V Vasche 1,2 3, polo discarica “CRISPA”, [periodo luglio 2019]. B: lieve anomalia dovute ad un possibile assottigliamento del telo inferiore.

Telo inferiore: La misura della differenza di potenziale elettrico ha restituito valori che rispecchiano una situazione di normale distribuzione del potenziale elettrico 'normalizzato'. Tuttavia, l'anomalia B rilevata in precedenza non è stata riscontrata in maniera netta e chiara; nonostante ciò si è scelto di mantenere in evidenza la posizione di questa anomalia (B) riscontrata (B/Fig. 3) nel collaudo precedente. Questa anomalia è ubicata in corrispondenza del limite occidentale della vasca 2 (profilo 1, elettrodi: 13-14, B in Fig. 3). Questa debole anomalia era già stata riscontrata nei rilievi precedenti e potrebbe indicare un possibile assottigliamento del telo inferiore. Il controllo della distribuzione dei valori di resistività dei terreni immediatamente sotto il telo inferiore esclude presenza di anomalie dovute a lacerazioni.

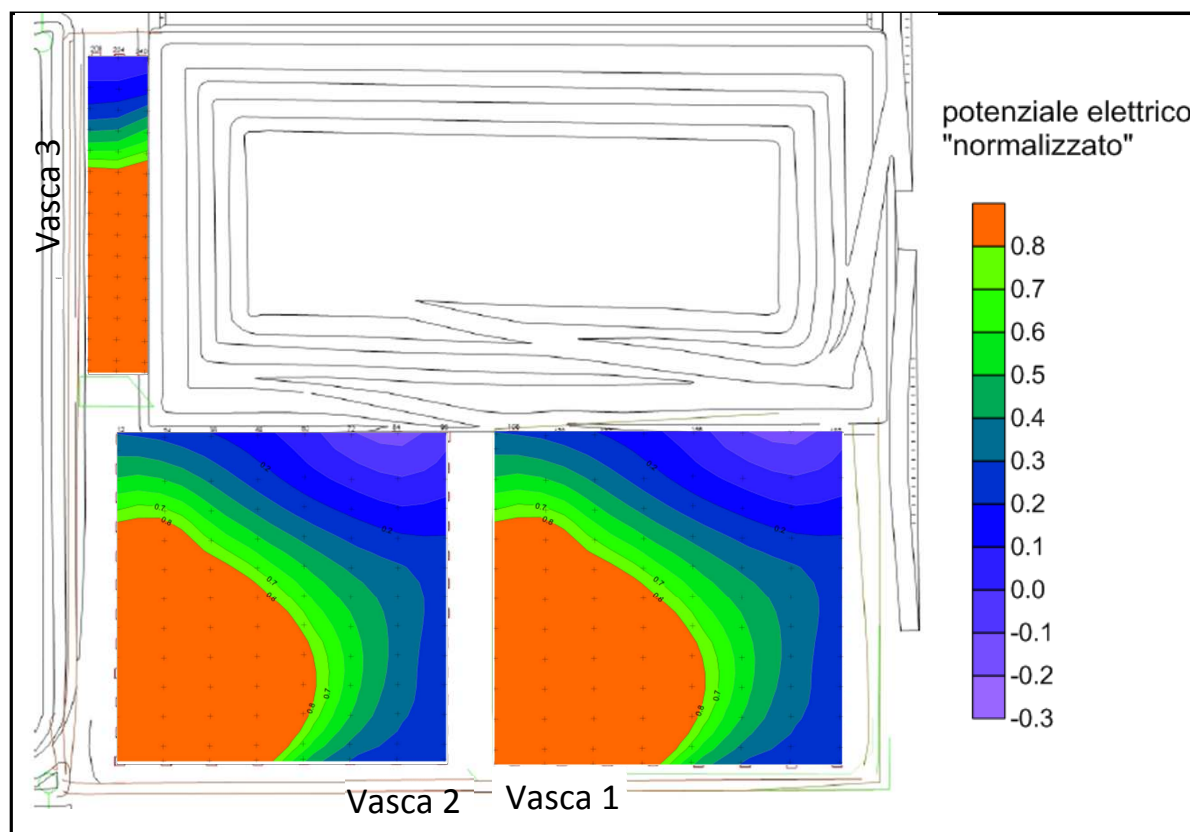
Nei limiti della tecnica GMS, il test elettrico per la verifica dell'integrità del telo superiore del **Lotto V** delle tre vasche non ha evidenziato anomalie elettriche riconducibili a potenziali zone di lacerazione. I risultati ottenuti sono riportati nella Fig. 4.

Figura 4: distribuzione della differenza del potenziale elettrico normalizzato – Telo Superiore Lotto V Vasche 1,2,3, polo scarica “CRISPA”, [periodo luglio 2019].

Telo superiore: La misura della differenza di potenziale elettrico 'normalizzato' ha restituito valori che rispecchiano una situazione normale senza presenza di anomalie.

Tale condizione permette di affermare che non vi siano state variazioni nelle condizioni di tenuta idraulica del manto impermeabilizzante rispetto al precedente monitoraggio.

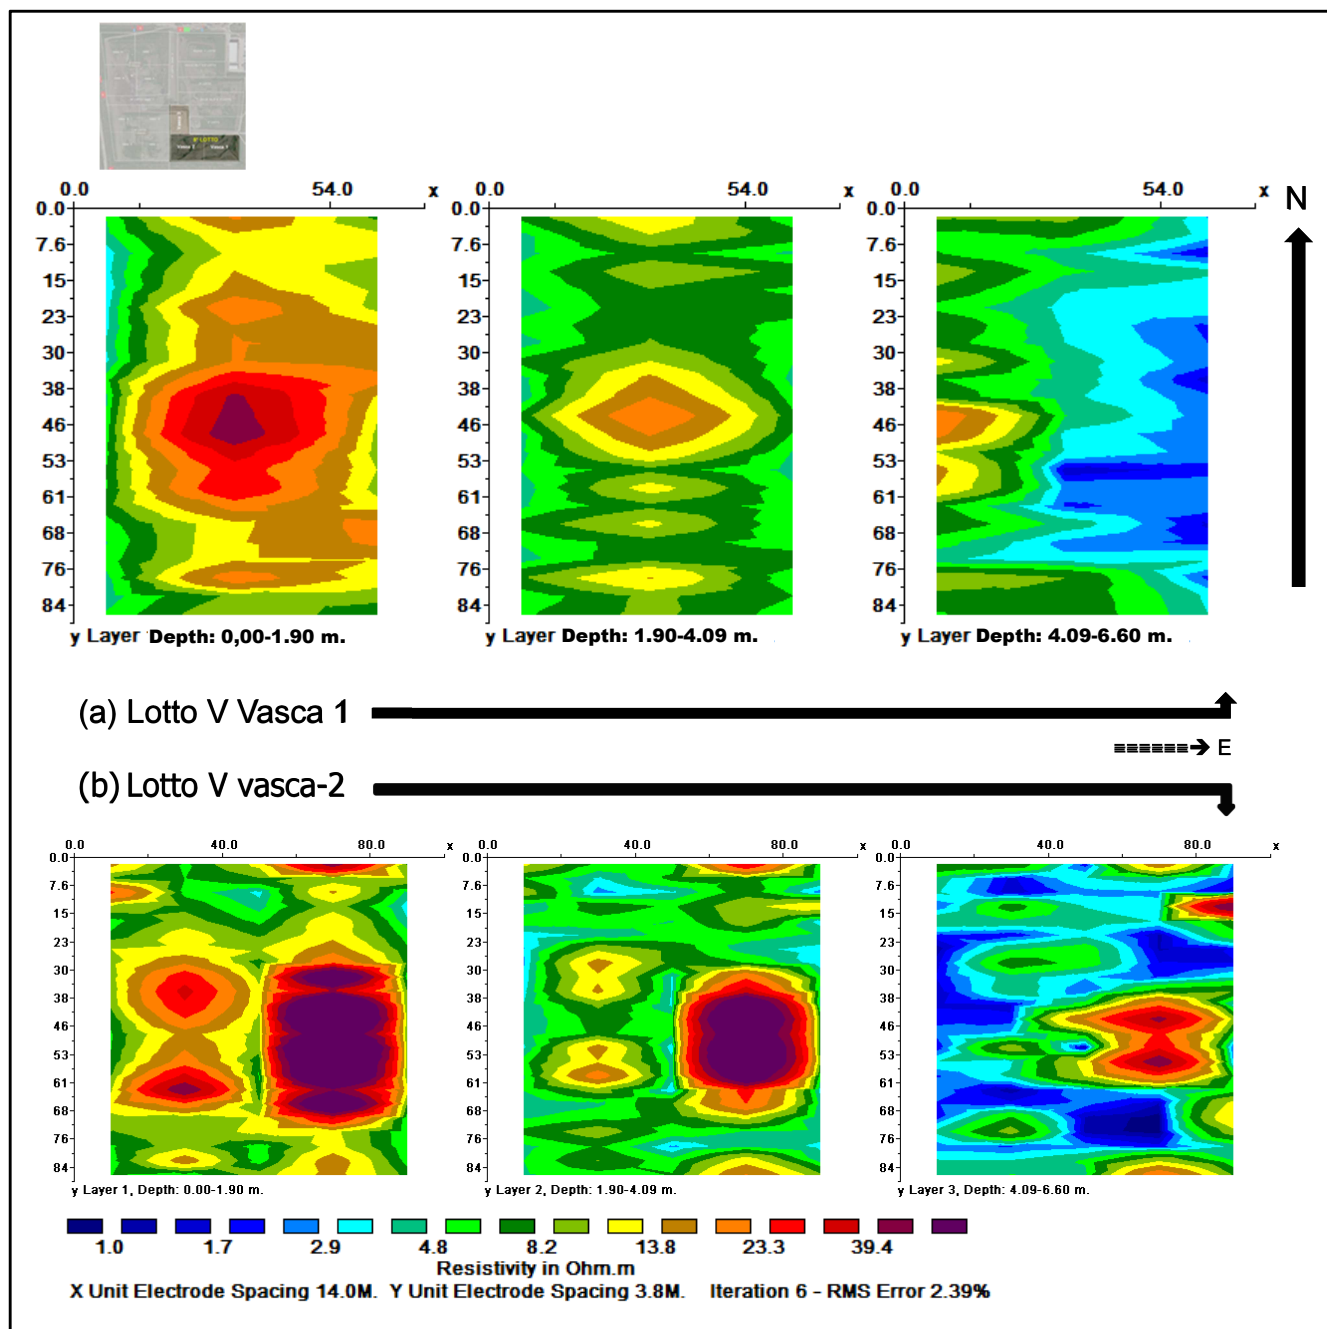
I risultati delle condizioni di resistività nello strato di argilla, sotto le due vasche 1 e 2 sono riportati nelle Figg. 5a,b (Sezione orizzontale - profondità 0 – 6,6 m)

Figura 5. Sezioni orizzontali di resistività elettrica dei terreni sotto il telo inferiore della vasca-1 (a), vasca-2 (b) del Lotto V a tre profondità: 0-1,9m; 1,9-4,09m e 4,09-6,6m [periodo luglio 2019].

I valori di resistività dei primi 3 metri sono simili a quanto riscontrato nel collaudo precedente (gennaio 2019) e sono riconducibili allo strato d'argilla. Le differenze di resistività laterale, possono essere riconducibili a variazioni litologiche e/o granulometriche locali, considerando i diversi materiali utilizzati per la costruzione degli argini, rispetto ai terreni compresi tra 4 e 11 metri di profondità, individuati nella sezione orizzontale (fig. 5a, b).

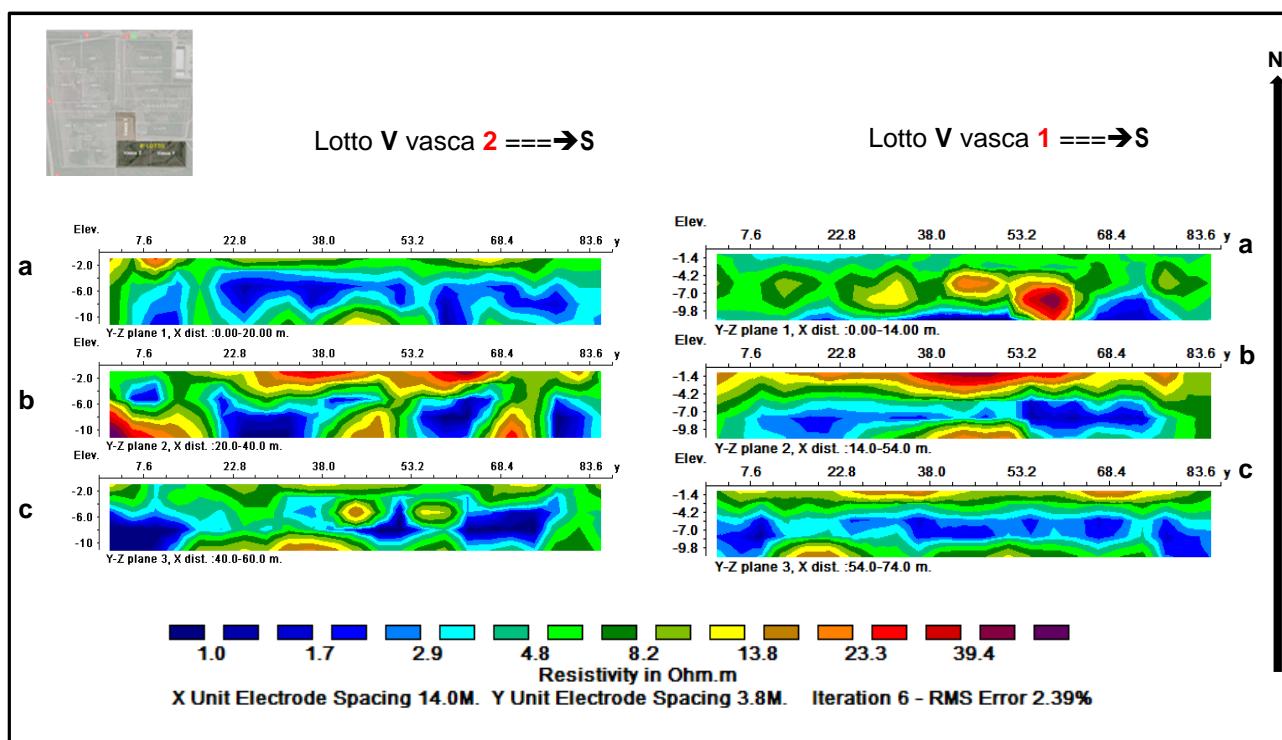
Fig. 6: Tomografia elettrica – Sezioni verticali (a, b, c). Le tre sezioni percorrono questo lotto V-vasche 1 [a destra] e 2 [a sinistra] in direzione N-S e da Ovest (a) verso Est (c). [periodo luglio 2019]

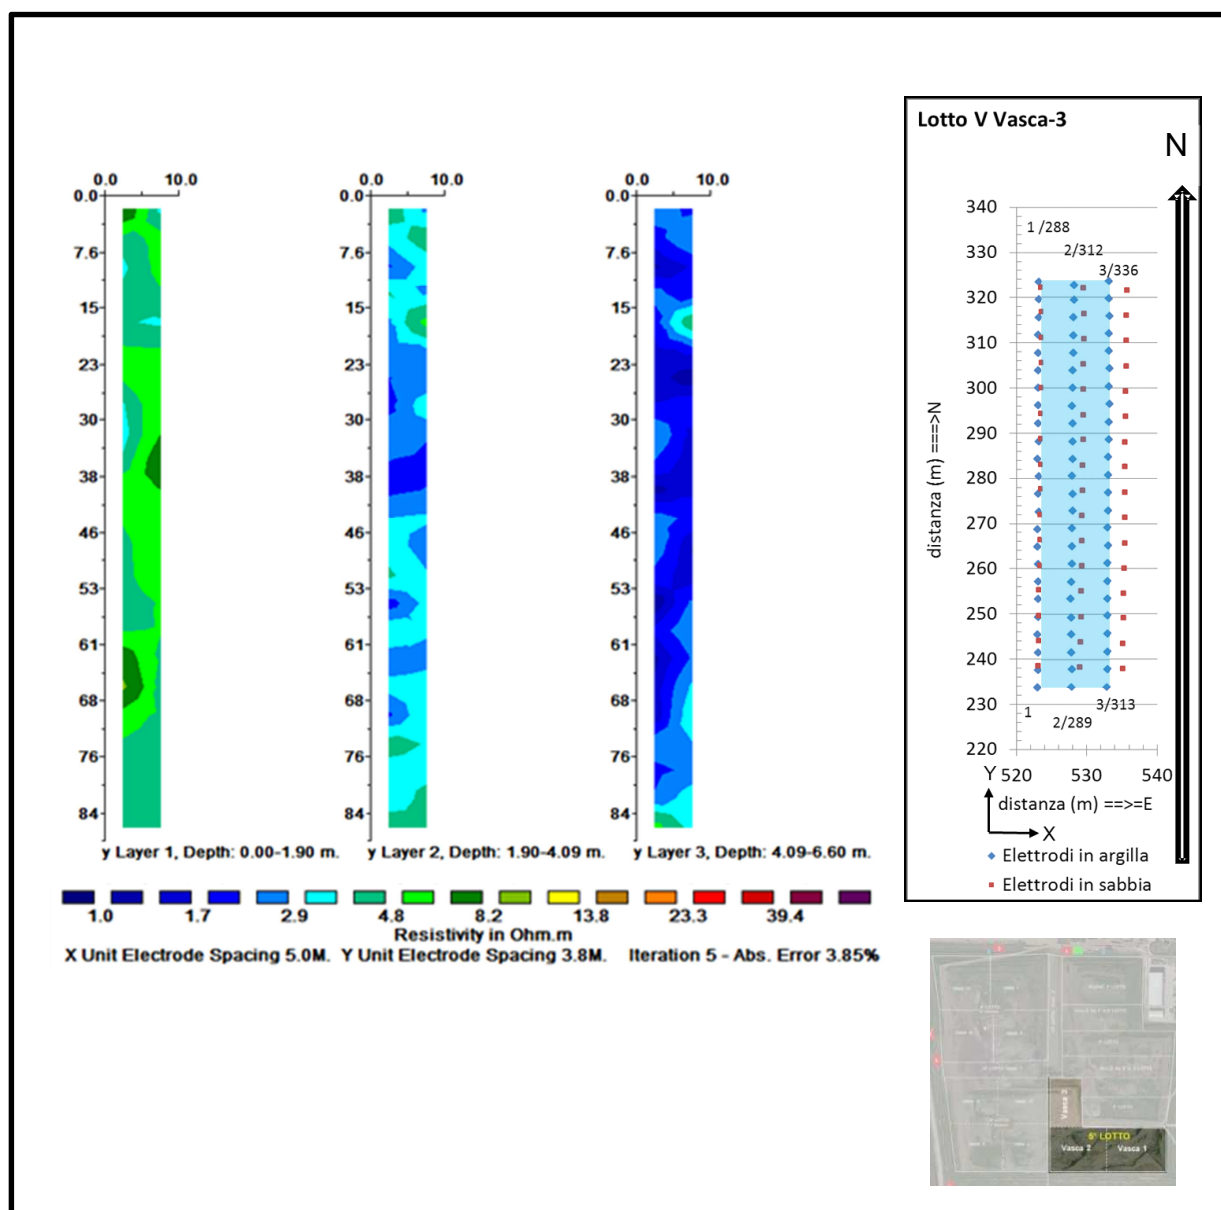
I risultati delle condizioni di resistività nello strato di argilla sono riportati in Fig. 7 (Sezioni orizzontali).

Figura 7: Tomografia elettrica – Sezioni orizzontali a tre profondità: 0 – 1,9 m, 1,9 – 4,09 e 4.09 – 6.6 m dal p.c. [periodo luglio 2019].

I valori di resistività dei primi 2 metri sono simili a quanto riscontrato nel collaudo precedente (gennaio 2019) e sono riconducibili allo strato d'argilla. Le differenze di resistività laterale, possono essere riconducibili a variazioni litologiche e/o granulometriche locali, considerando i diversi materiali utilizzati per la costruzione degli argini, rispetto ai terreni compresi tra 5 e 10 metri di profondità, individuati nella sezione orizzontale (fig. 7).

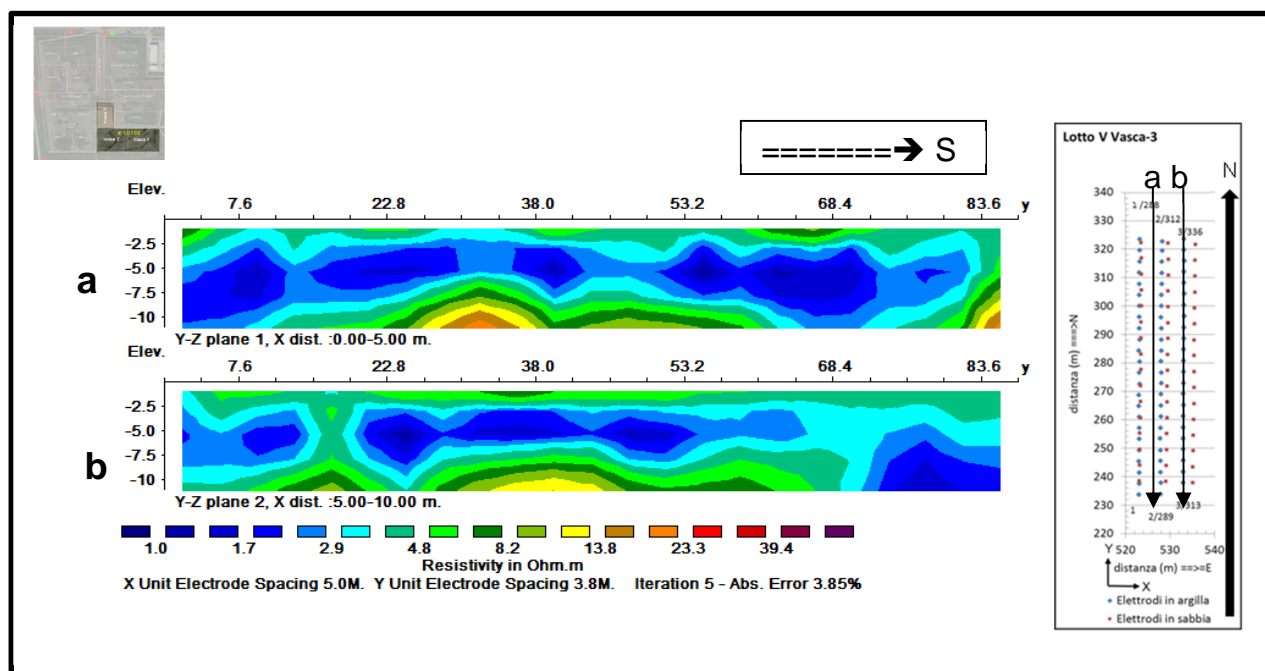
Fig. 8: Tomografia elettrica – Sezioni verticali (a e b). Le due sezioni percorrono questo lotto V-3 in direzione N-S. [periodo luglio 2019].
