**DISCARICA “CRISPA” VIA GRAN LINEA 12
JOLANDA DI SAVOIA (FE)**

I° NUOVO LOTTO (ex I° lotto)

MONITORAGGIO N. 21_2

RELAZIONE GEOFISICA

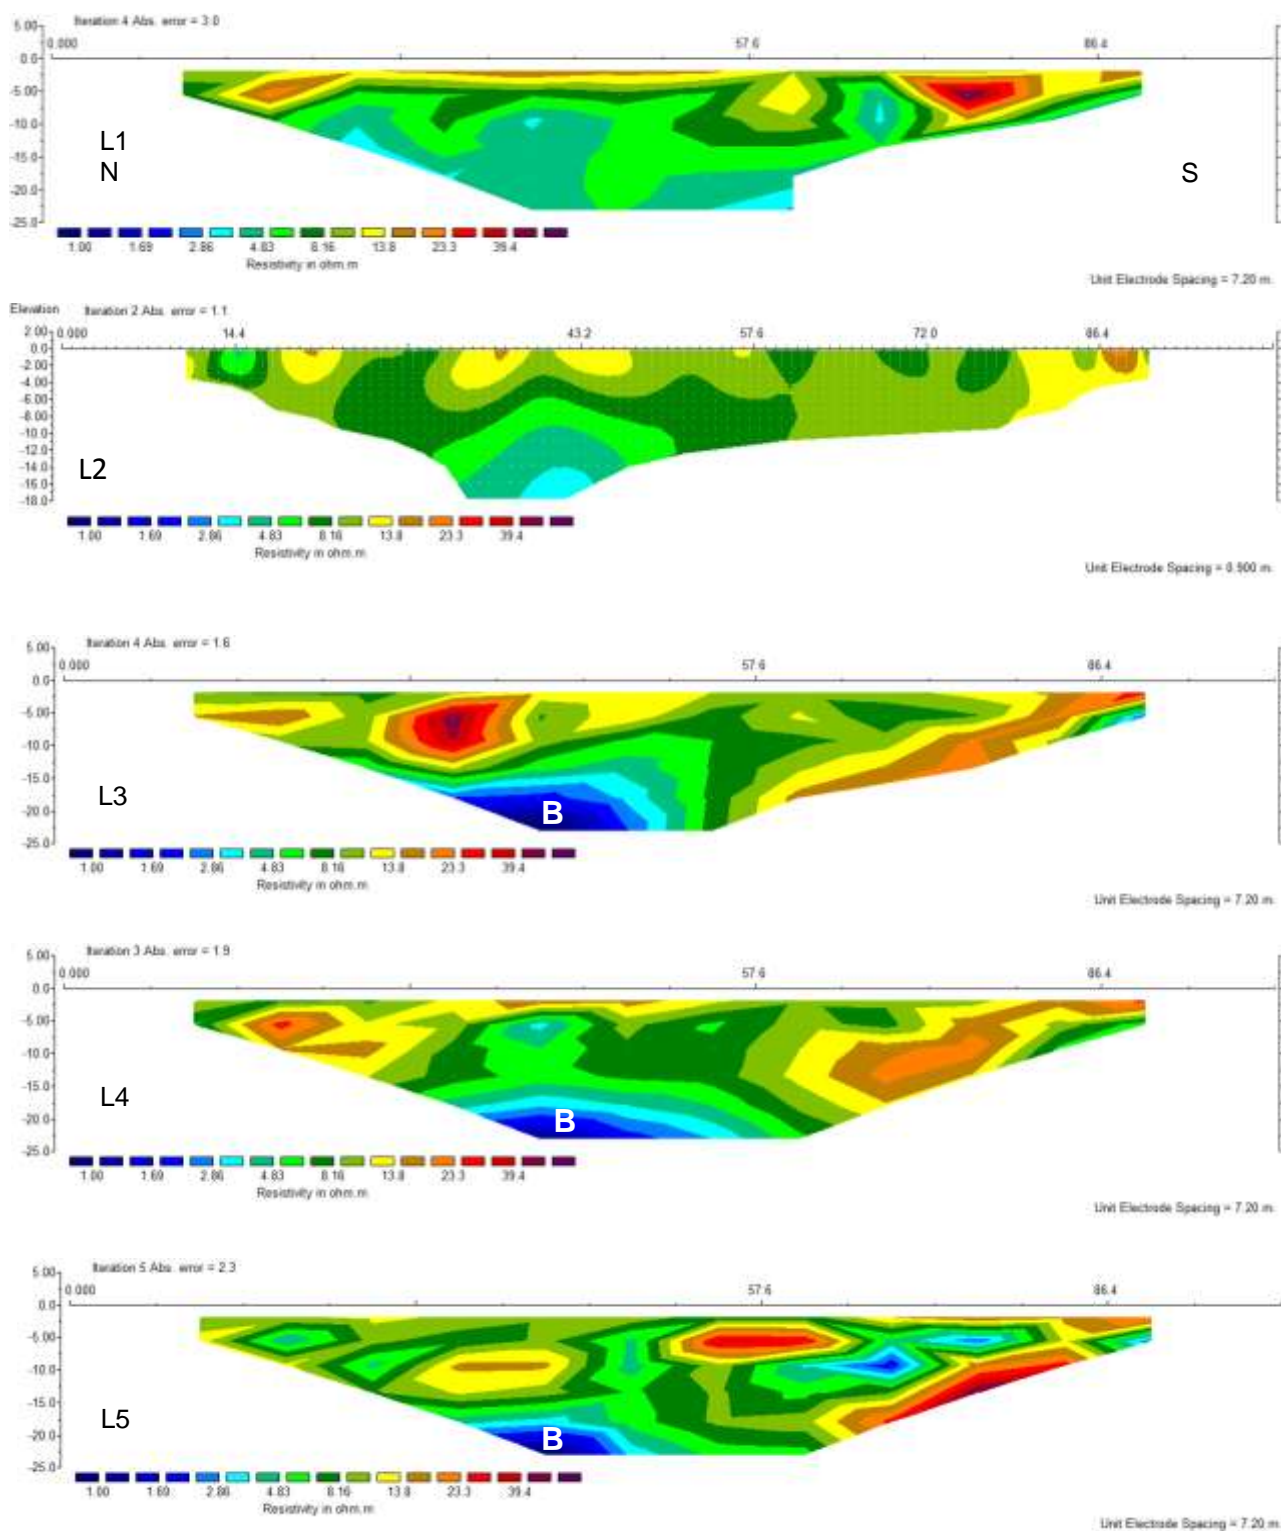
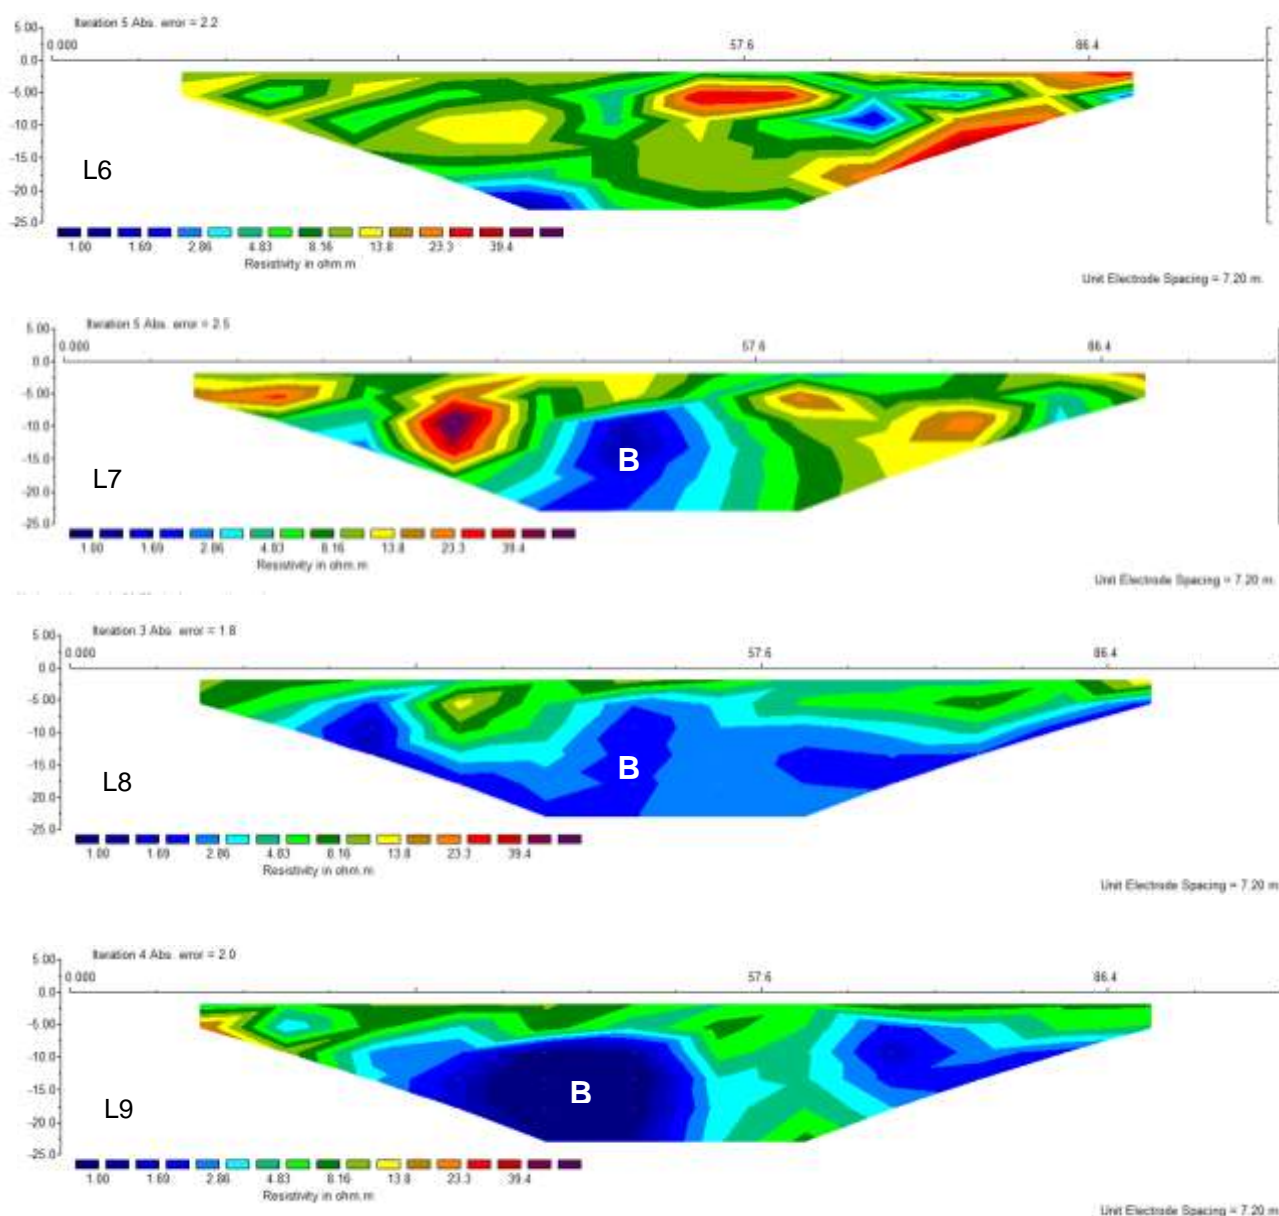
I modelli di resistività, nei primi metri, risultano essere pressoché simili ai valori ottenuti dopo il primo monitoraggio (gennaio 2019); ciò suggerisce assenza di fluidi a bassa resistività come quelli del percolato confermando indirettamente la tenuta della barriera impermeabile del telo inferiore.

Le differenze di resistività laterale, osservate nei primi 2-3 m di spessore, possono invece essere legate a variazioni granulometriche locali o di umidità.

Le marcate variazioni nell'intervallo da 2-3 m a 5-6 m sono dovute alla presenza di sedimenti saturi in acqua dolce (Linee L6-L9, fig. 2), alternati lateralmente a sedimenti fini in presenza di acqua salmastra (cfr. B in Fig. 2).

Figura 2: Modelli di resistività 2D delle sezioni geoelettiche L1-L9 sotto il telo inferiore [periodo luglio 2021]. Le sezioni sono orientate da nord verso sud, mentre le linee di monitoraggio elettrico sono collocate dal lato occidentale L1, verso quello orientale L9, del 'I Nuovo Lotto'. (B: evidenza di bassi valori di resistività elettrica attribuibili a sedimenti saturi di acqua salata).

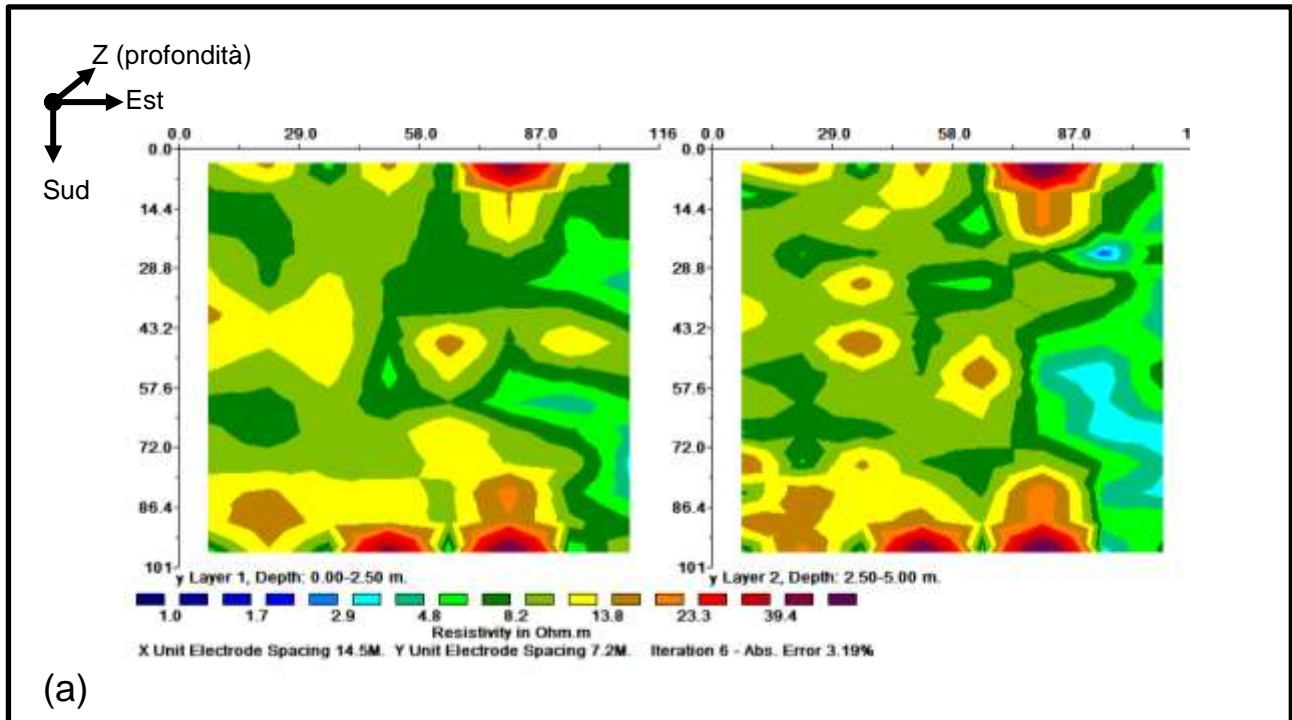
Figura 3a: sezioni orizzontali di resistività elettrica, fino a 5 m di profondità sotto il I° Nuovo Lotto, ottenuti dall'inversione dei dati in 3D [periodo luglio 2021].

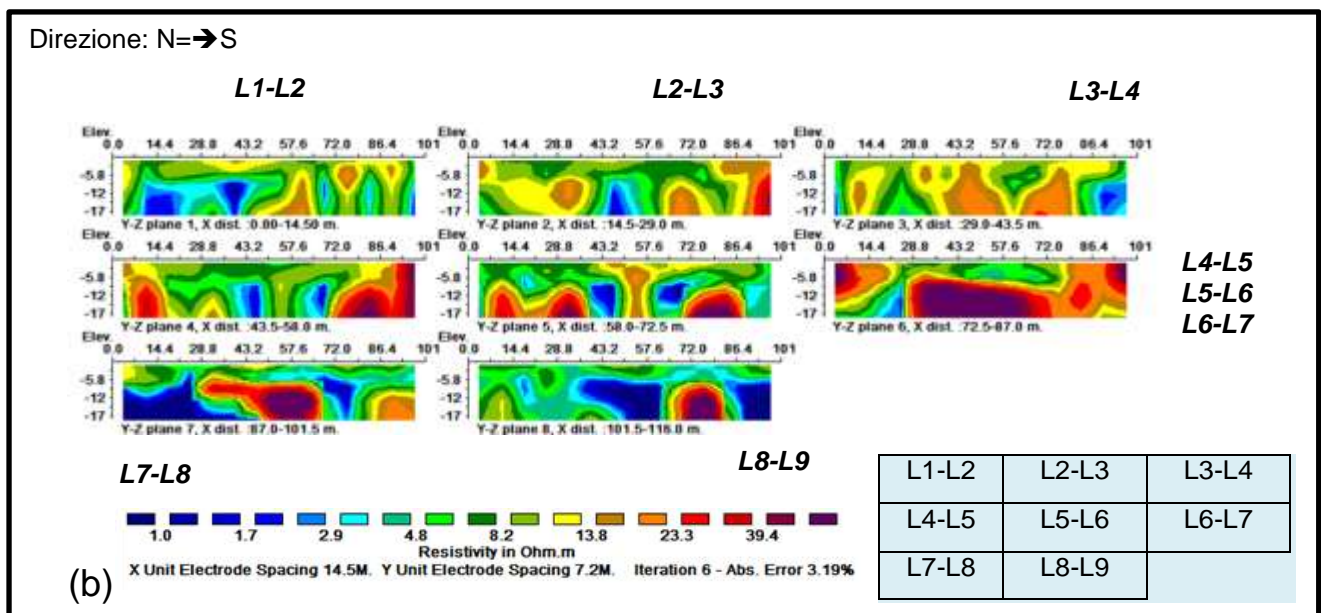
Figura 3b: sezioni verticali di resistività elettrica, fino a 18 m di profondità sotto il I° Nuovo Lotto, ottenute dall'inversione dei dati in 3D. Le sezioni sono orientate da Nord a Sud [periodo luglio 2021].

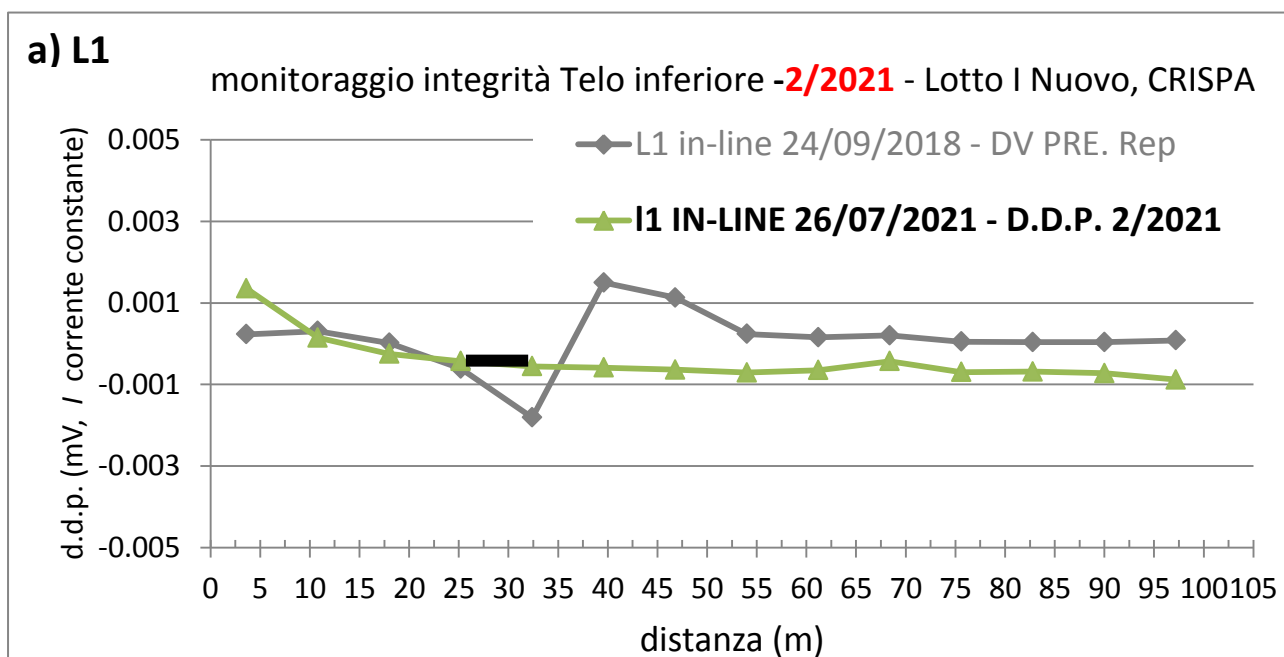
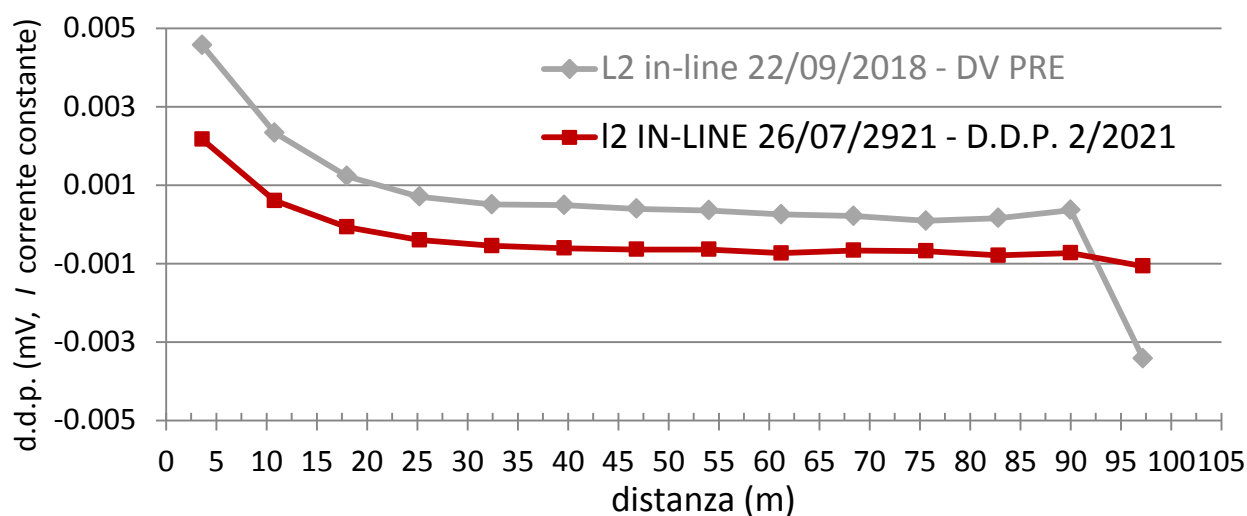
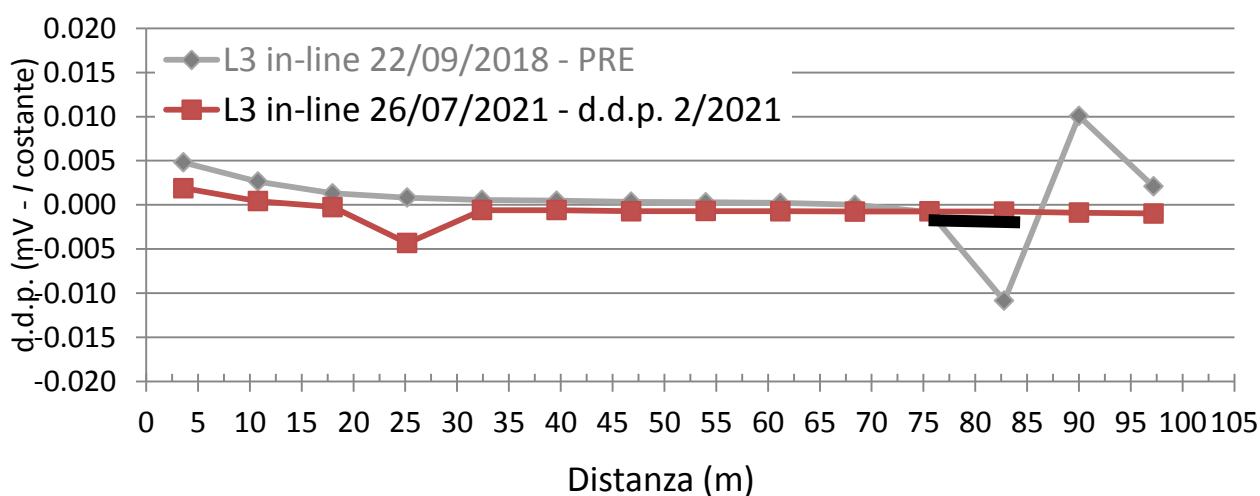
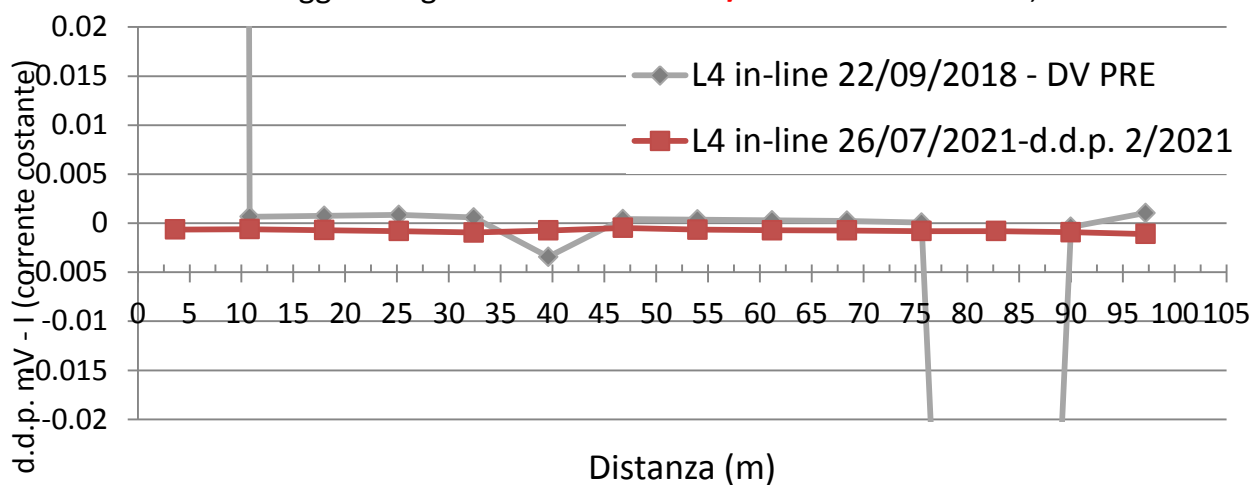
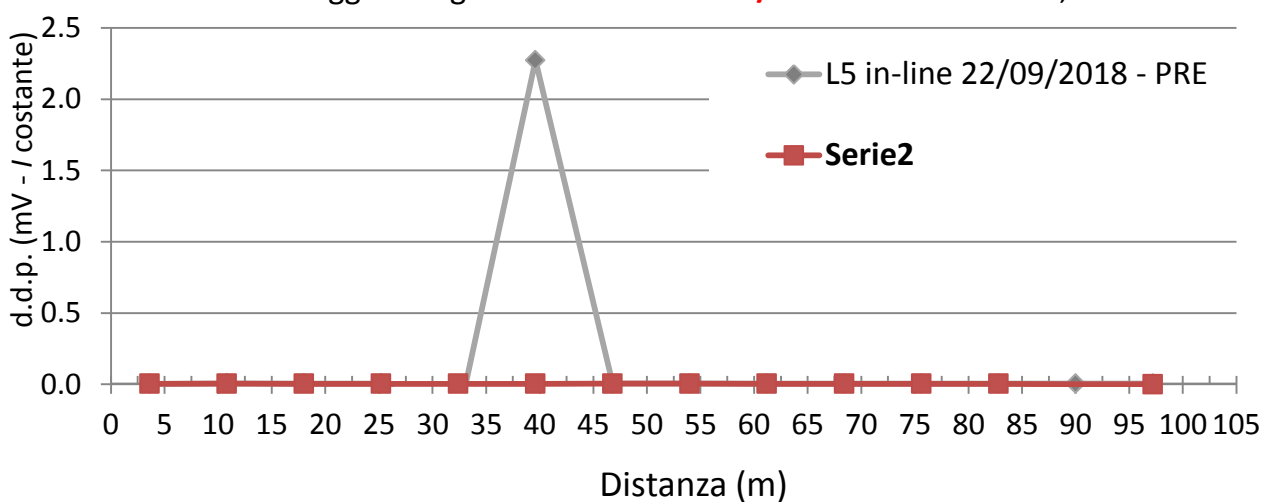
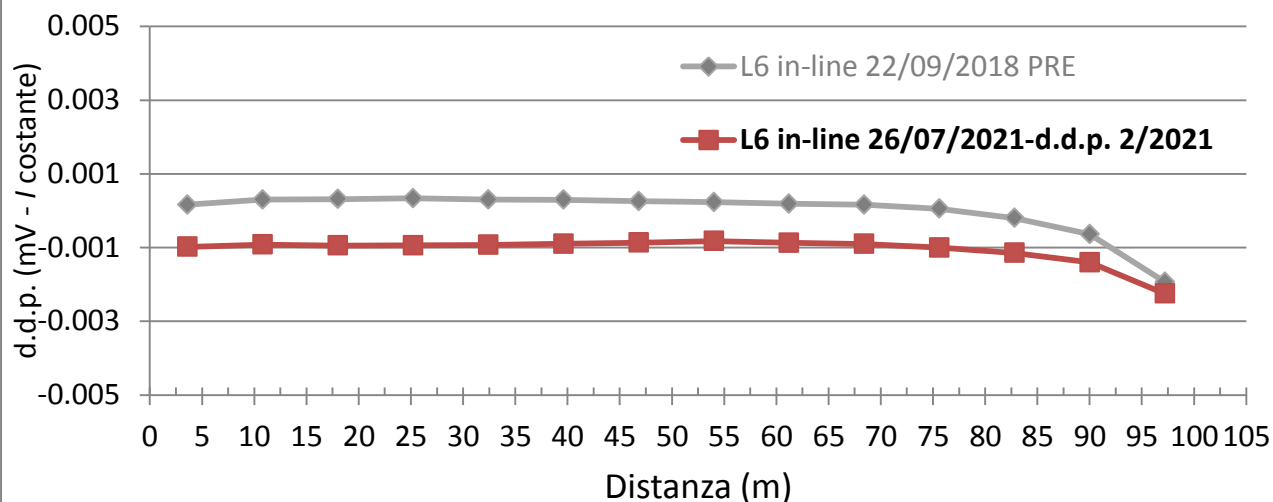
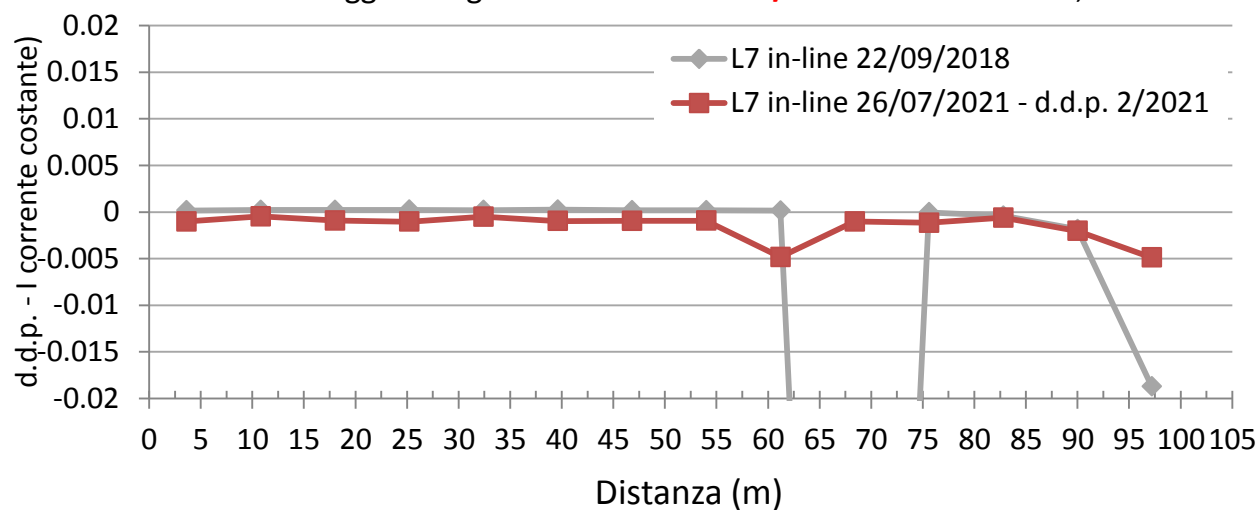
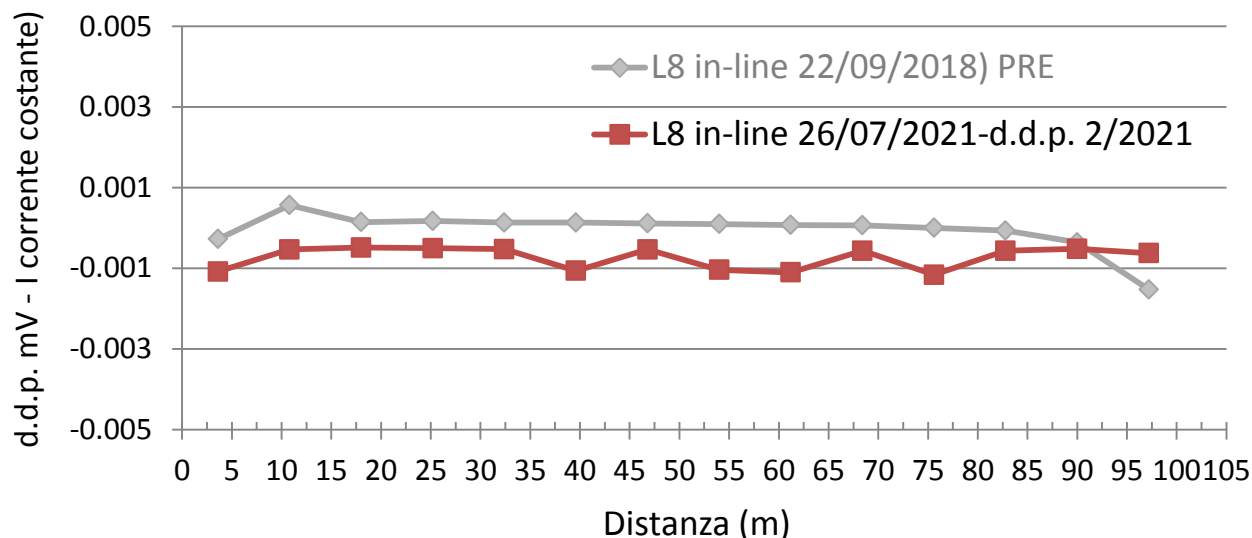
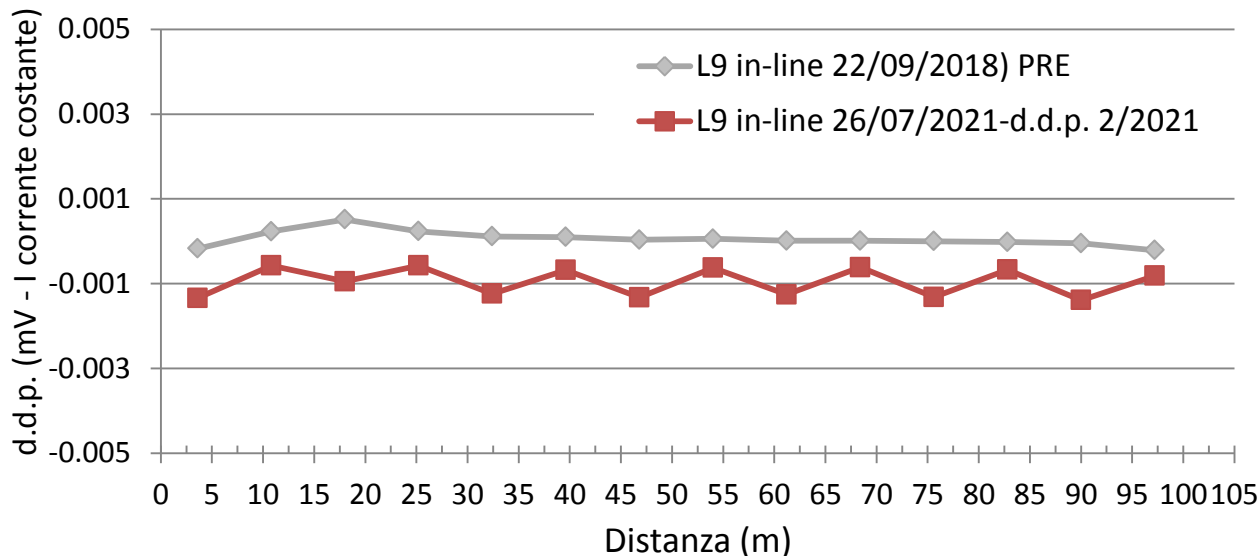
I dati delle d.d.p. acquisiti hanno confermato l'assenza di anomalie che possono essere causate da difetti nel sistema d'impermeabilizzazione costituito dal telo inferiore in HDPE. In figura (5 a÷i) si riportano i profili delle misure della d.d.p. di tutte le tracce (L1-L9) sovrapposte a quelle effettuate nel primo controllo (curve in grigio).

Figura 5: profili sperimentali di monitoraggio geoelettrico della d.d.p. misurata prima della riparazione (curva grigia) e dopo, in seguito al monitoraggio effettuato nel mese di **luglio 2021** (curva marrone).

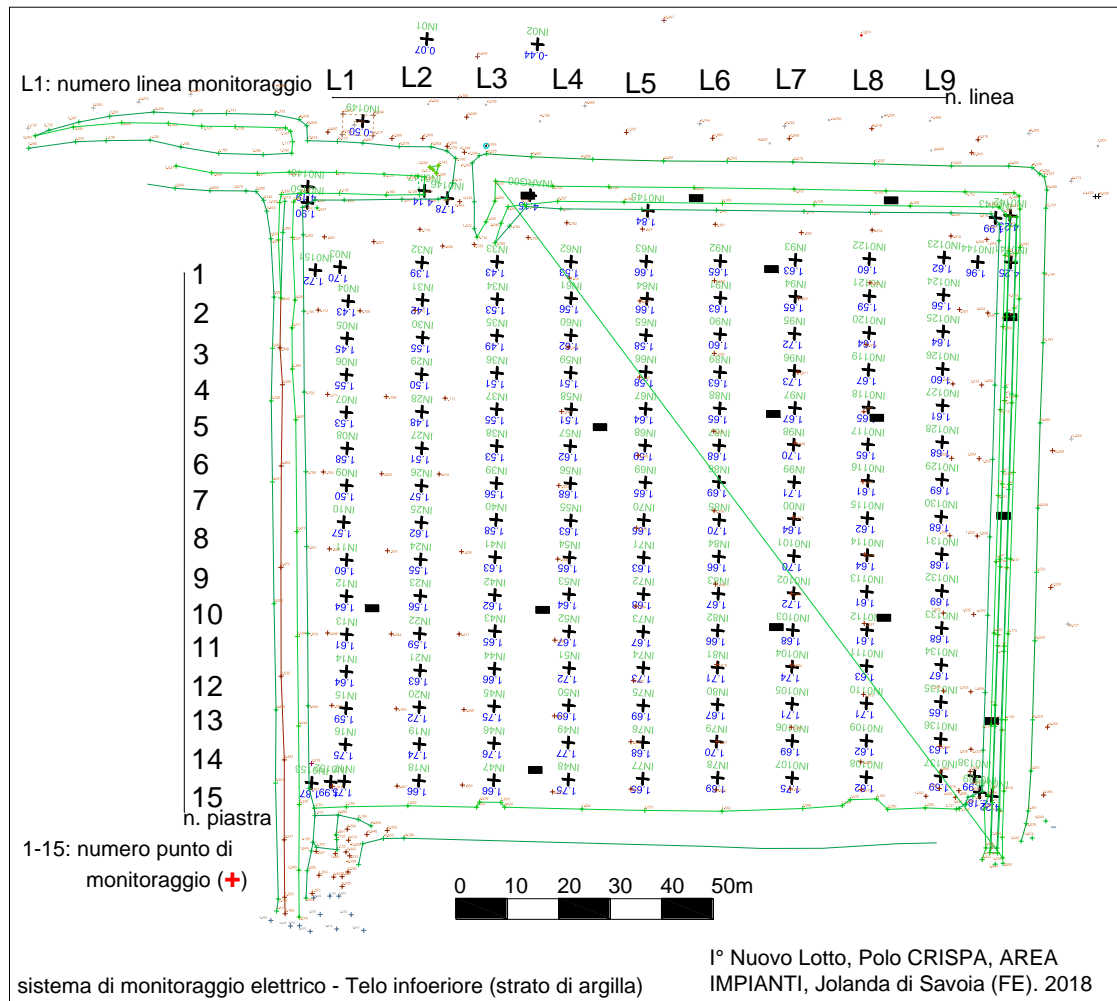
In Figura 6, si riporta la mappa della distribuzione degli elettrodi nello strato di argilla. La figura non riporta nessuna anomalia a conferma che, nelle limitazioni del metodo geoelettrico del sistema GMS, **la barriera** di impermeabilizzazione rappresentata dal telo inferiore **risulta essere integra**.

Figura 6: mappa della distribuzione delle piastre del sistema di monitoraggio elettrico installato nel manto di argilla sotto il telo inferiore. Il controllo effettuato nel mese di **luglio 2021** conferma l'integrità del telo inferiore.

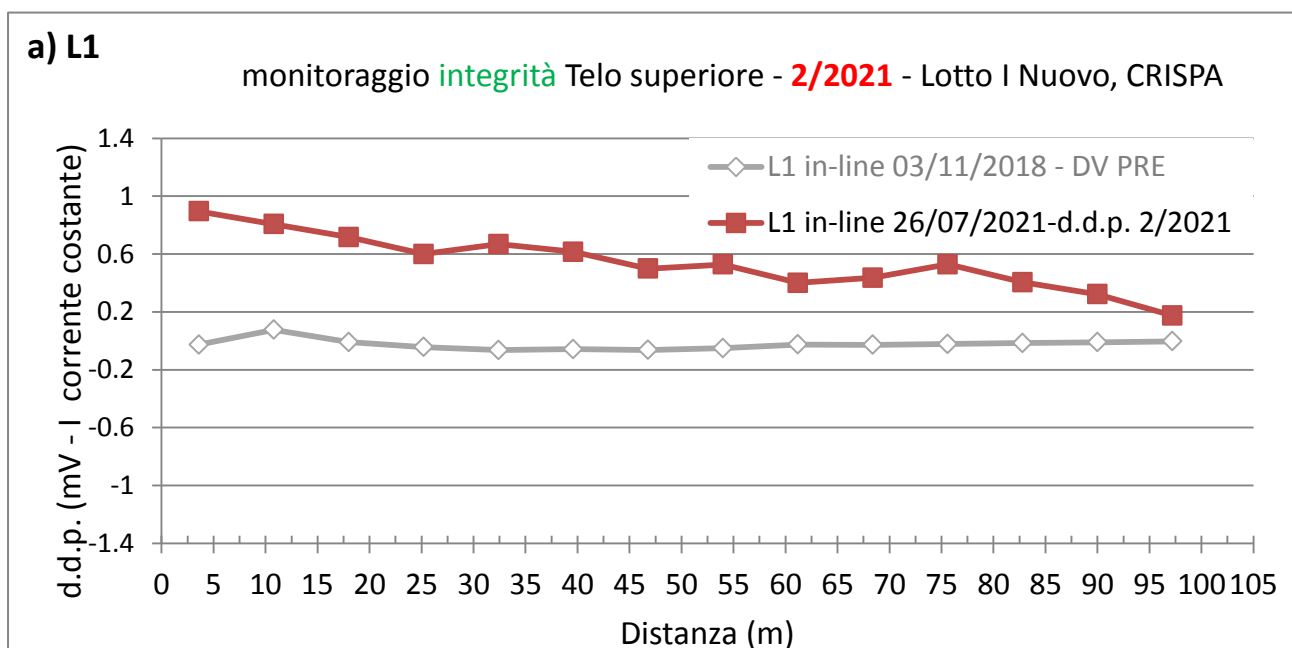
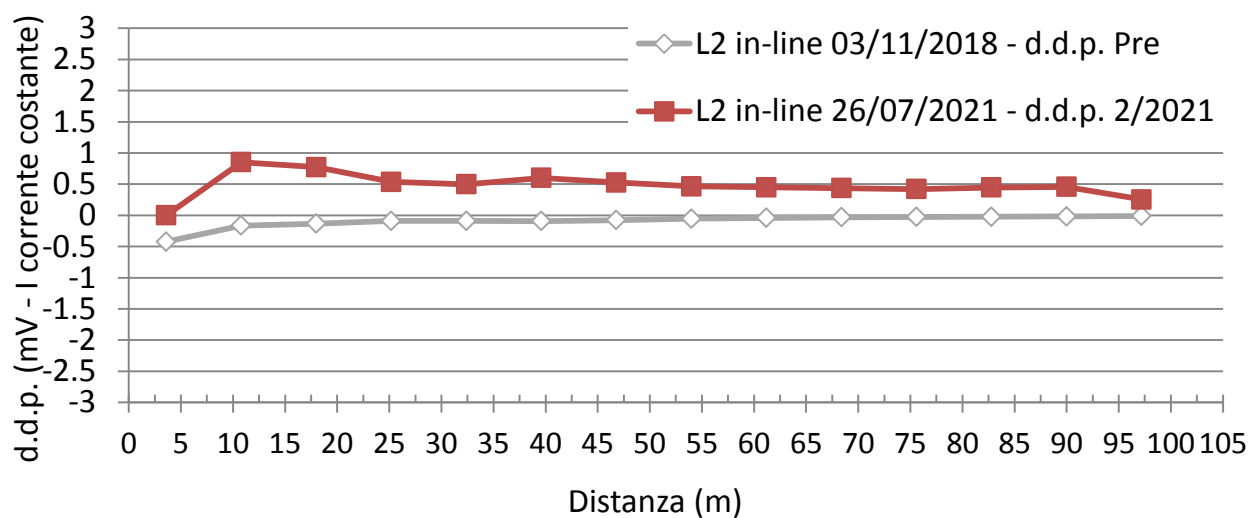
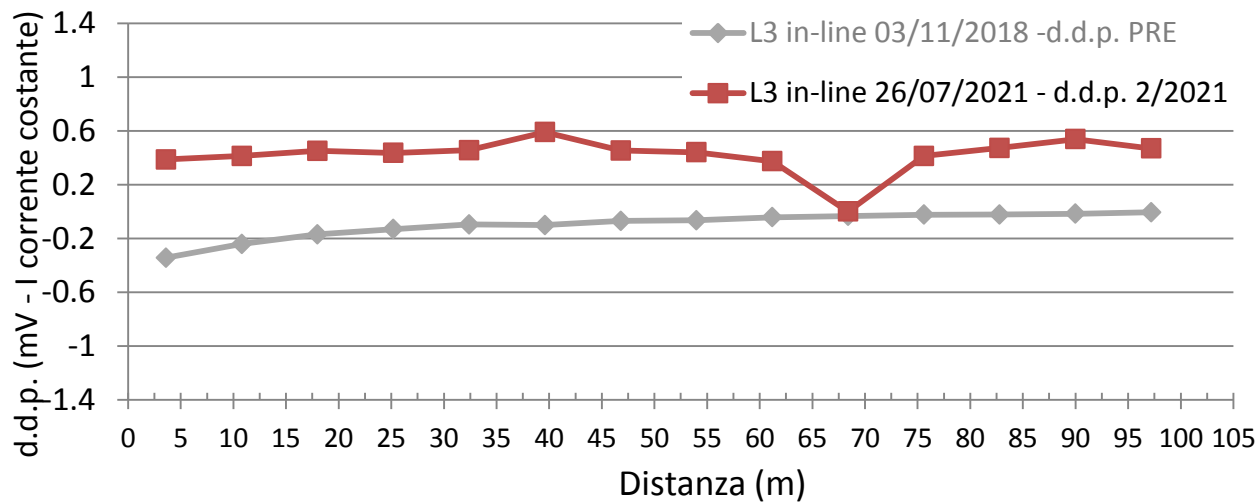
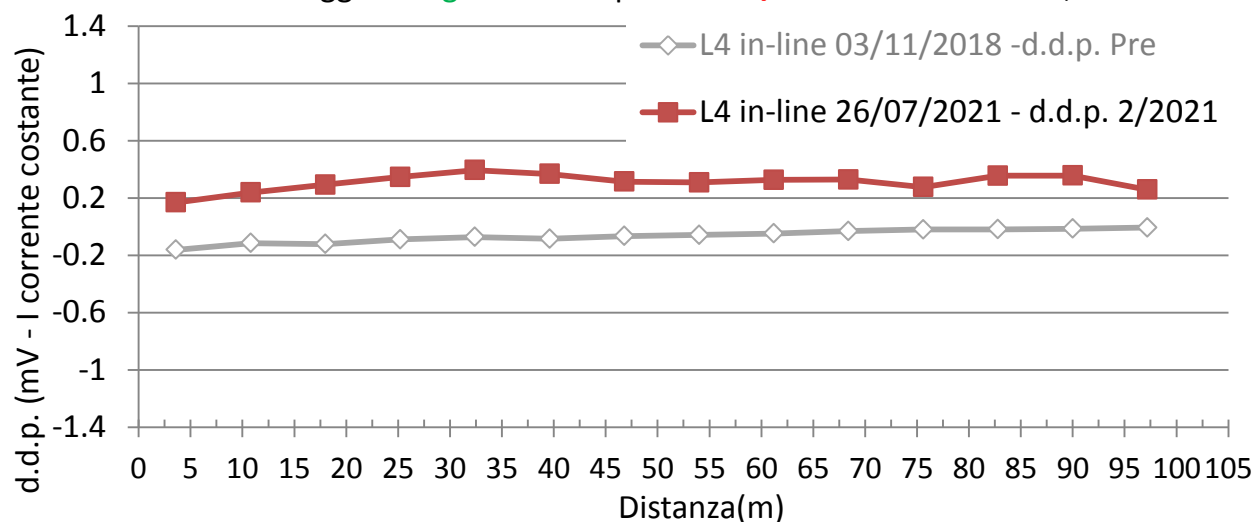
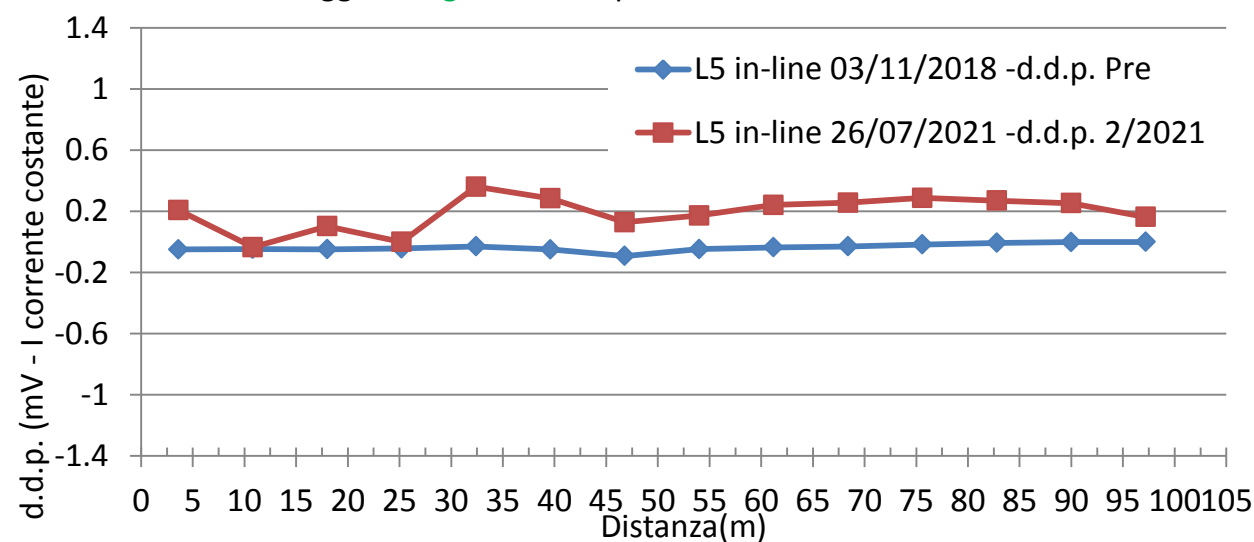
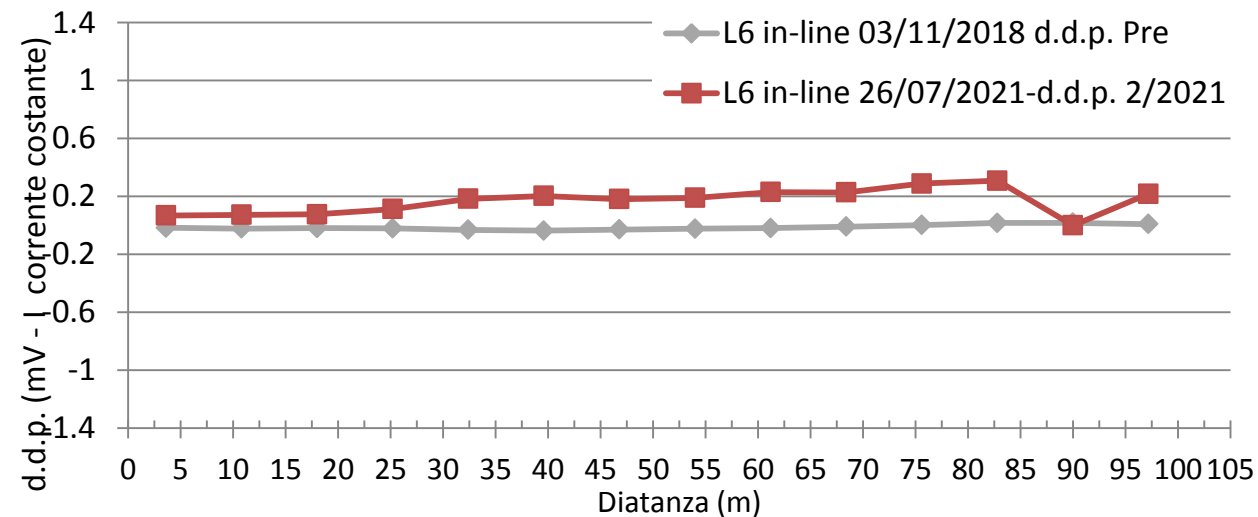
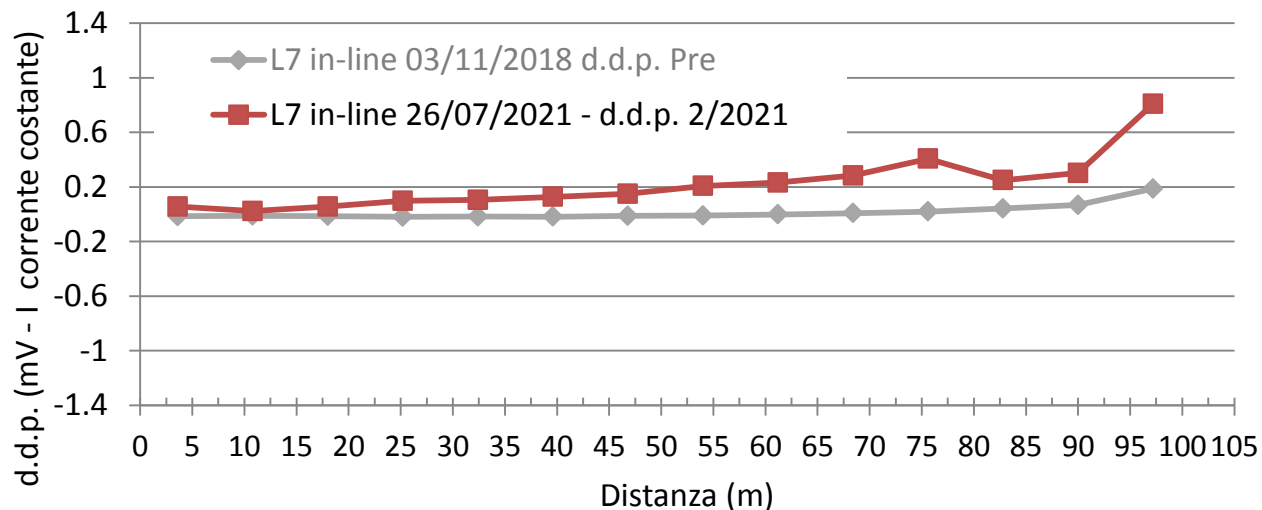
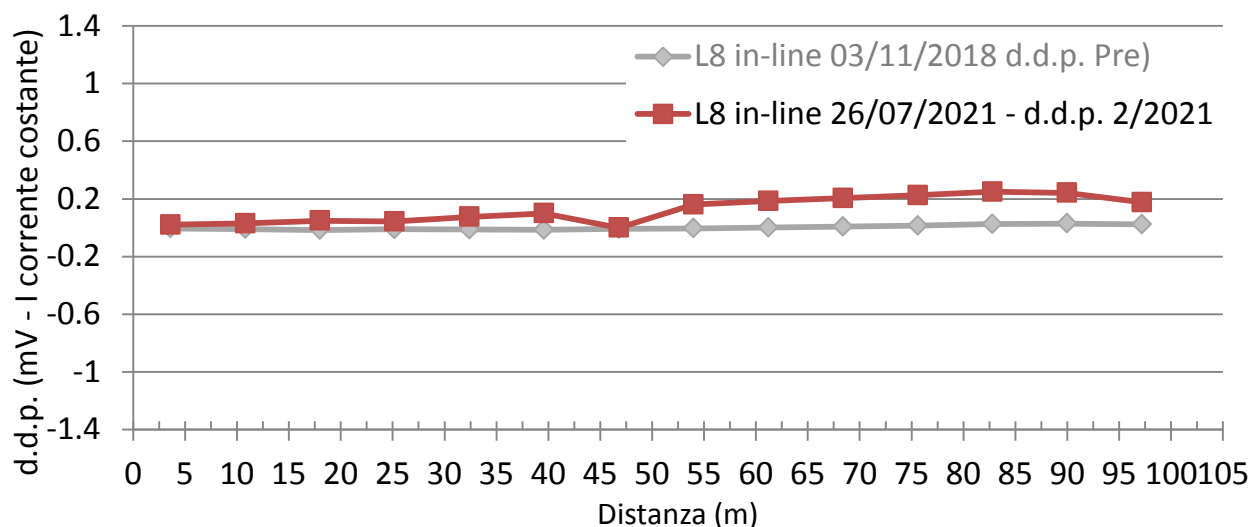
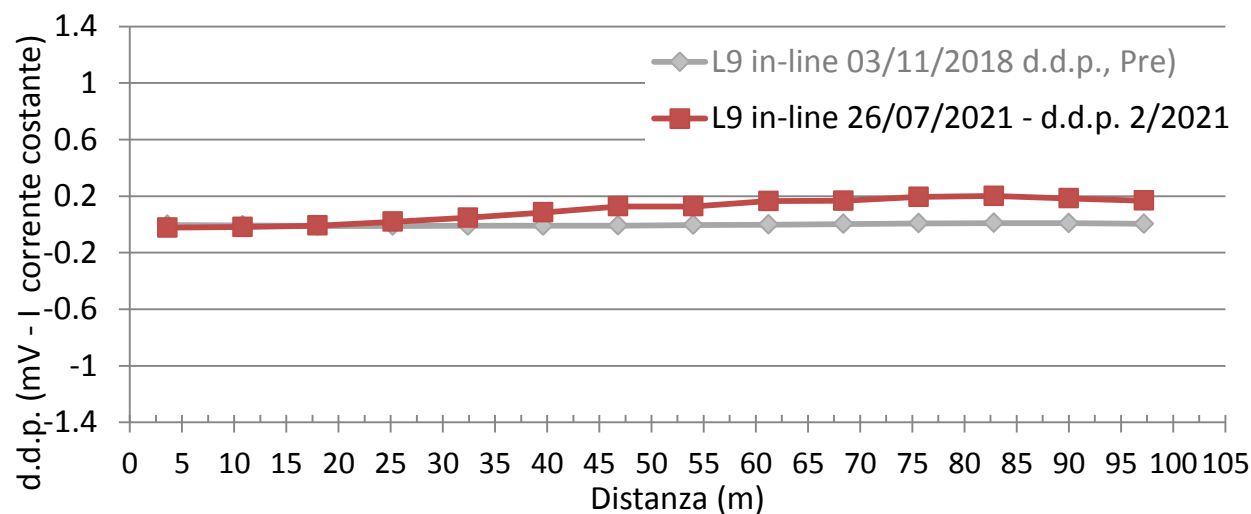
Nei limiti della tecnica GMS, il test elettrico per la verifica del telo superiore non ha evidenziato anomalie, confermando la sua integrità. In figura 8, si riportano le misure della d.d.p. effettuate lungo tutte le linee del sistema GMS.

Figura 8: profili sperimentali del monitoraggio geoelettrico effettuato per la verifica dell'integrità del telo superiore [**periodo luglio 2021**] (colore rosso). In grigio sono presentati i medesimi profili ottenuti nella fase di collaudo [2018].

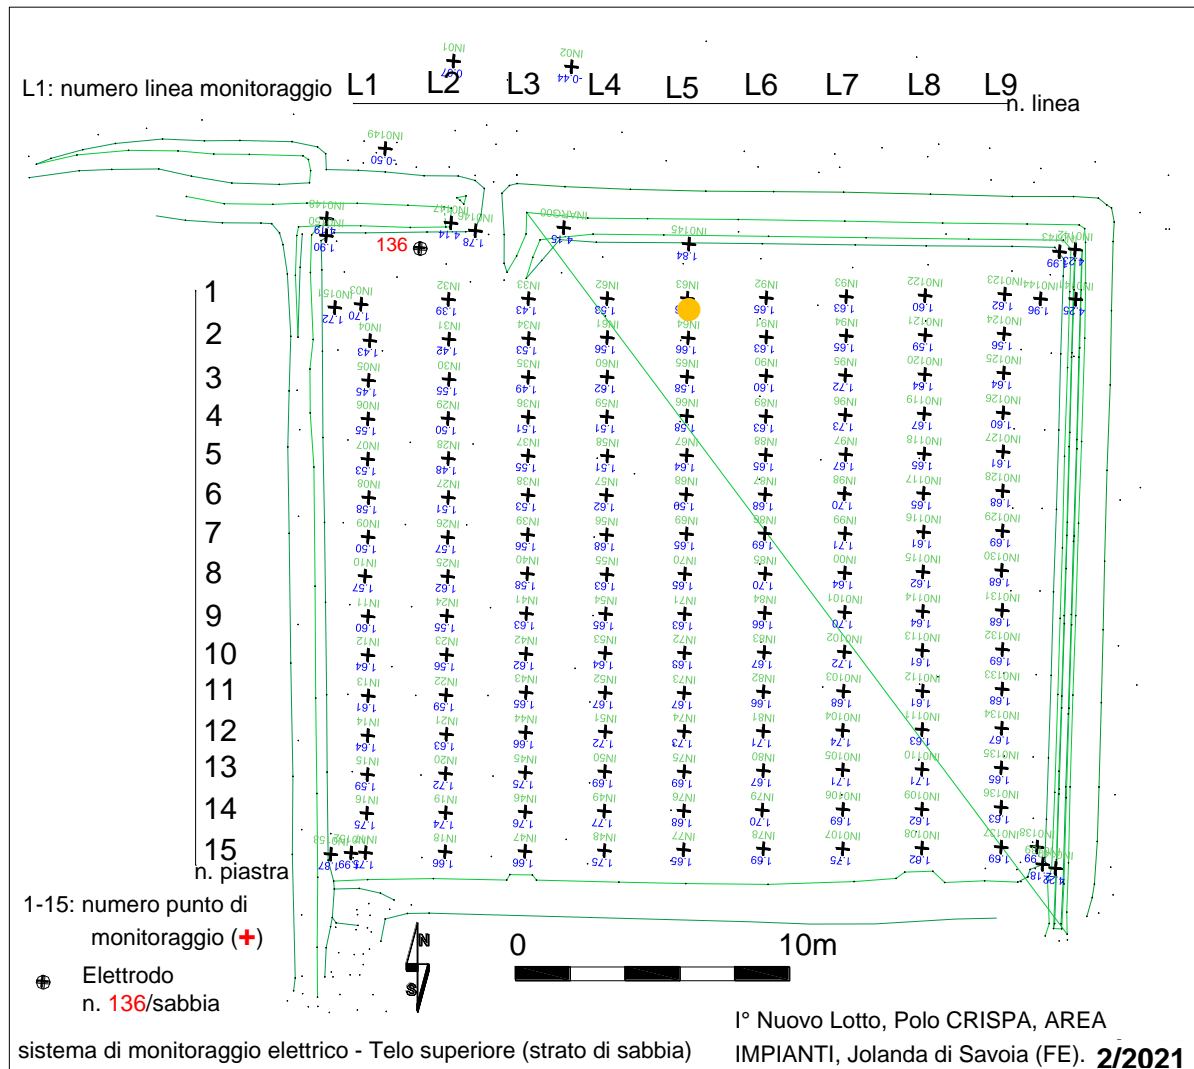
Figura 9: mappa di distribuzione delle piastre del sistema di monitoraggio elettrico installato nello strato di sabbia sotto il telo superiore. Controllo effettuato nel mese di **luglio 2021**. Cerchio arancione (X=71m, Y=24m, x0: bordo occidentale del lotto e y0: bordo settentrionale del lotto) della Linea L5): zona di possibile assottigliamento del telo superiore.
