DISCARICA "CRISPA" VIA GRAN LINEA 12, 44037, JOLANDA DI SAVOIA (FE)

MONITORAGGIO GEOELETTRICO
DEI MANTI IN HDPE E TOMOGRAFIA DELLA RESISTIVITÀ ELETTRICA
PER LA CARATTERIZZAZIONE STRATIGRAFICA

LOTTO IV-stralcio 2

MONITORAGGIO N. 2_21

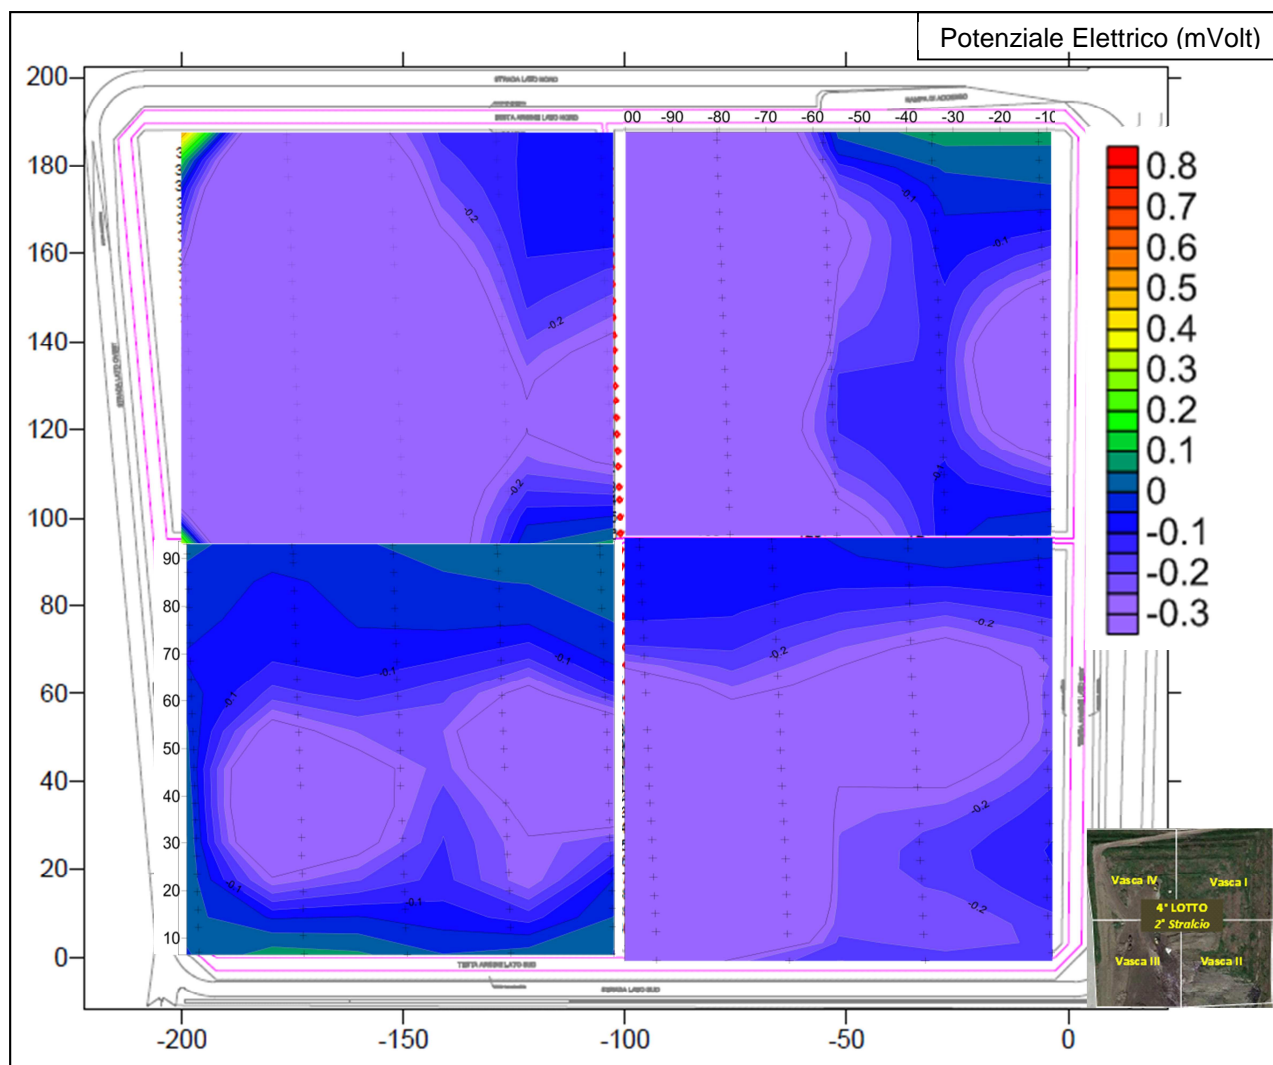
Nei limiti della tecnica GMS, l'andamento del potenziale elettrico ha evidenziato un decorso simile a quello riscontrato nel collaudo precedente (gennaio 2021), per le quattro vasche. I risultati ottenuti sono riportati nella Fig. 3.

Figura 3: distribuzione della differenza di potenziale elettrico (mVolt) – Telo Inferiore Lotto IV-2, Vasche 1-2-3-4 [periodo luglio 2021].

Il test elettrico per la verifica dell'integrità del telo inferiore delle quattro vasche (1-4) del Lotto IV-2 non evidenzia variazioni riconducibili a potenziali zone di lacerazione.

Telo inferiore: La misura della differenza di potenziale elettrico ha restituito valori che rispecchiano una situazione di normale distribuzione della differenza di potenziale senza evidenziare anomalie dovute a possibili lacerazioni. L'andamento di questi valori è simile a quello ottenuto nella fase di controllo del precedente monitoraggio avvenuto nel gennaio 2021.

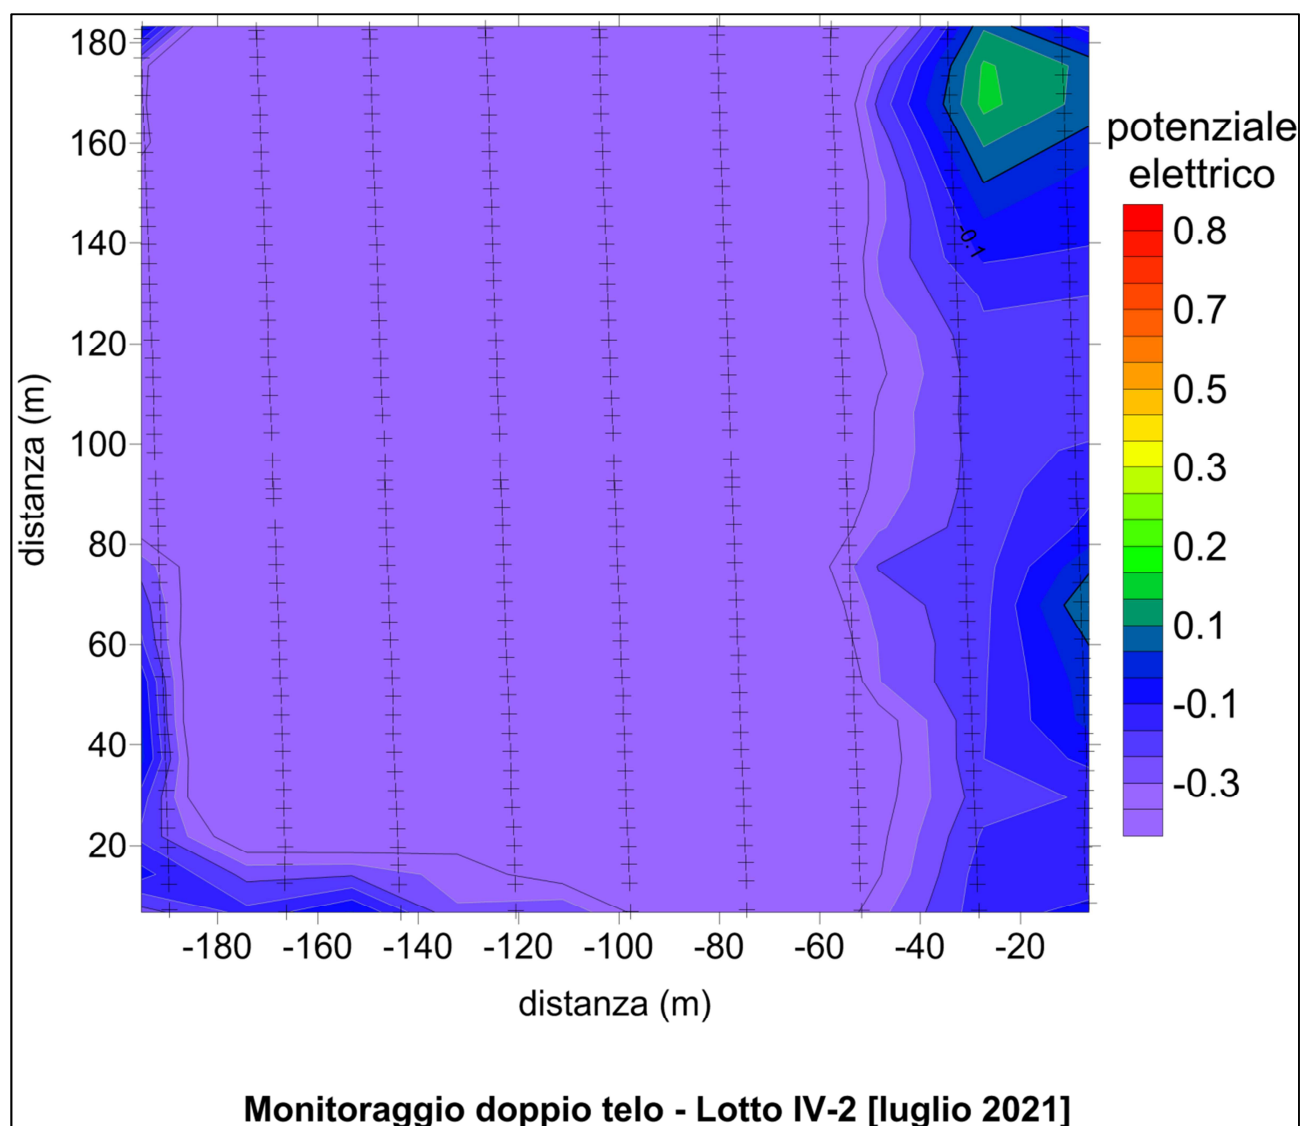
Nei limiti della tecnica GMS, il test elettrico per la verifica dell'integrità dei due teli sotto il Lotto IV-2, mettendo in risalto la mappa della distribuzione della differenza di potenziale elettrico misurato tra tutte le coppie di elettrodi posti sotto il telo inferiore, non ha evidenziato anomalie elettriche riconducibili a potenziali zone di lacerazione. Tuttavia, si osserva una possibile fuga di corrente nel settore NE. I risultati ottenuti sono riportati nella Fig. 4.

Figura 4: distribuzione della differenza del potenziale elettrico – doppio telo Lotto IV-2 vasche 1,2,3,4. Polo scarica “CRISPA”, [periodo luglio 2021].

Doppio Telo: La misura della differenza di potenziale elettrico ha restituito valori che indicano una situazione di normale distribuzione della differenza di potenziale elettrico. L'assenza di anomalie a bassa resistività nelle sezioni di tomografia della resistività elettrica conferma le condizioni di tenuta idraulica del manto impermeabilizzante.

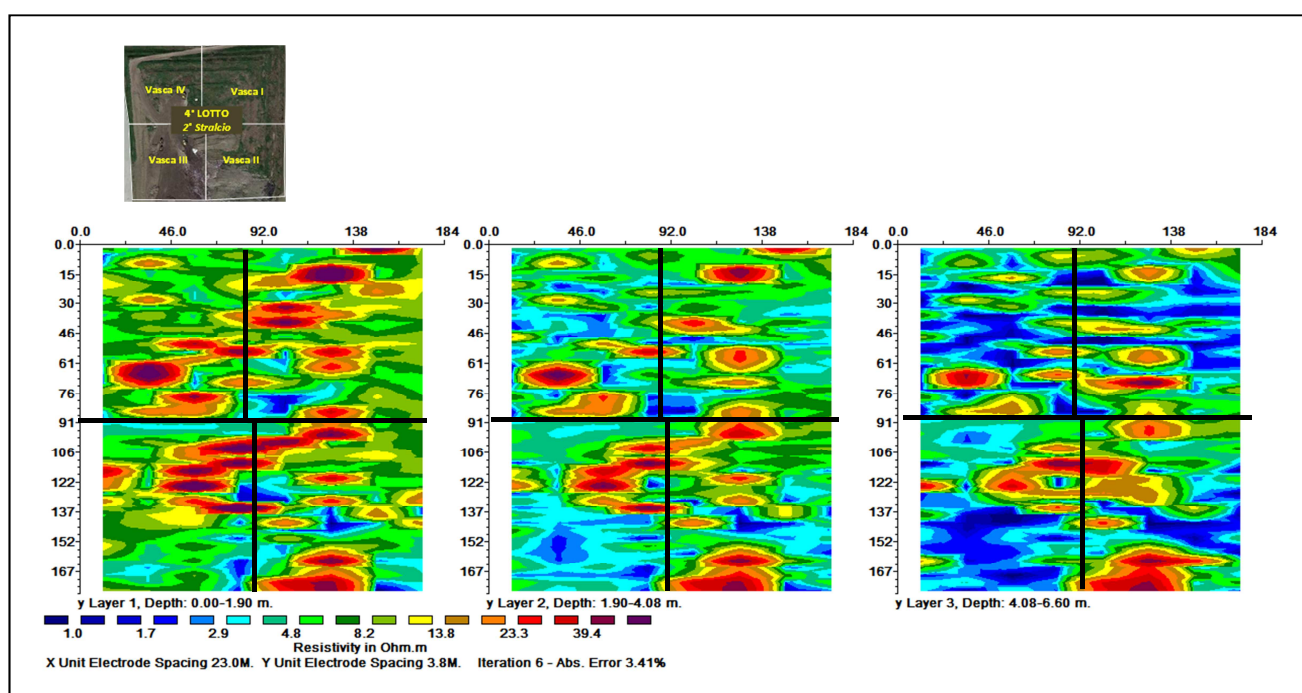
I risultati delle condizioni di resistività nello strato di argilla, sotto le quattro vasche (1-4) sono riportati in Figura 5 (Sezione orizzontale - profondità 0 – 6,6 m).

Figura 5. Sezioni orizzontali di resistività elettrica dei terreni sotto il telo inferiore delle quattro vasche alle profondità: 0-1,9m; 1,9-4,1m e 4,1-6,6m. [periodo luglio 2021]

I valori di resistività dei primi 2,0 metri (Fig. 5) evidenziano la presenza di anomalie conduttive circoscritte cioè senza continuità a cavallo delle vasche 1-4 e 2-3.

Tomografia elettrica: la resistività elettrica dei primi 6,6 m di terreno sottostanti la geomembrana inferiore in HDPE presenta valori simili a quelli riscontrati nel monitoraggio precedente. Le mappe di resistività e le sezioni verticali presentano valori bassi di resistività caratterizzati dalla presenza di sedimenti saturi di fluidi a elevata conducibilità elettrica (1-3 Ohm.m) che in alcuni casi raggiunge la base dello strato di argilla. Essi sono riconducibili alla presenza di sedimenti saturi di acqua salata oppure di argilla con torba.

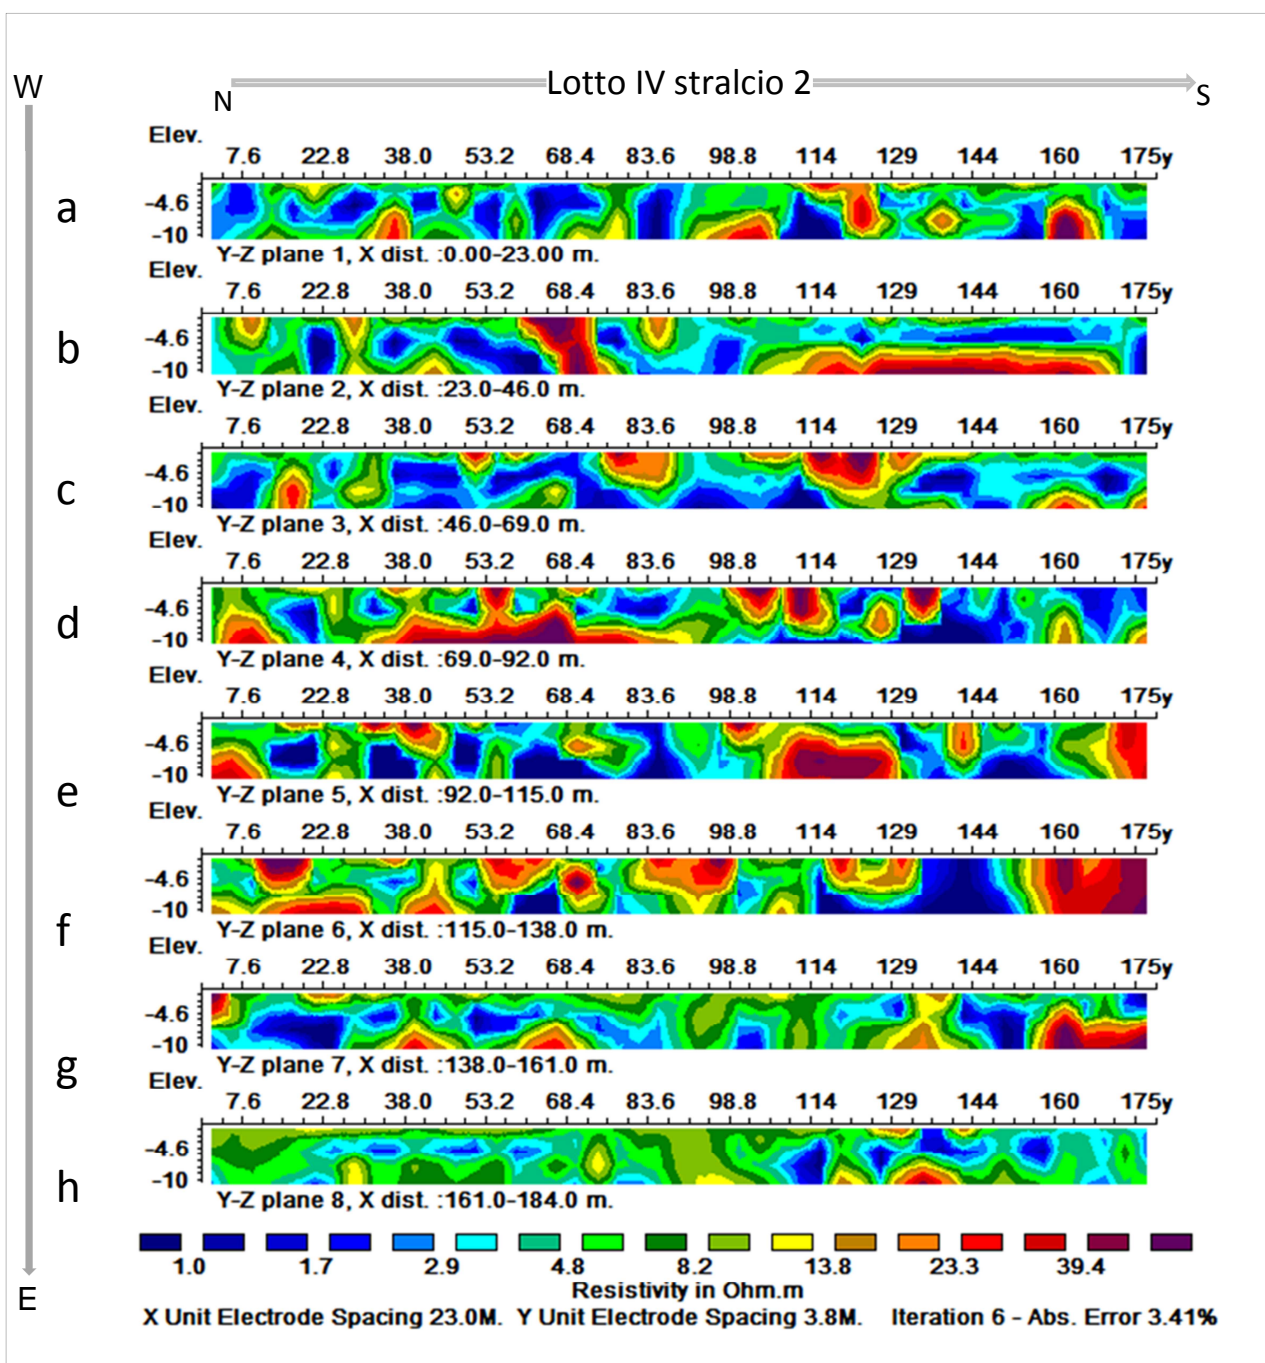
Figura 6: Tomografia elettrica – Sezioni verticali (a-h). Le sezioni percorrono questo lotto IV-2 in direzione N-S e da Ovest (a) verso Est (h). [periodo luglio 2021]

Le differenze di resistività osservate lungo i profili, possono essere riconducibili a variazioni litologiche e/o granulometriche locali, considerando i diversi materiali utilizzati per la costruzione degli argini, rispetto ai terreni compresi tra 5 e 11 metri di profondità, individuati nelle sezioni verticali (fig. 6 a-h). Tutto ciò esclude la presenza di infiltrazioni di fluidi conduttivi e quindi di lacerazioni.
