DISCARICA "CRISPA" VIA GRAN LINEA 12, 44037

MONITORAGGIO GEOELETTRICO

DEI MANTI IN HDPE E TOMOGRAFIA DELLA RESISTIVITÀ ELETTRICA
PER LA CARATTERIZZAZIONE STRATIGRAFICA

MONITORAGGIO N. 1_21

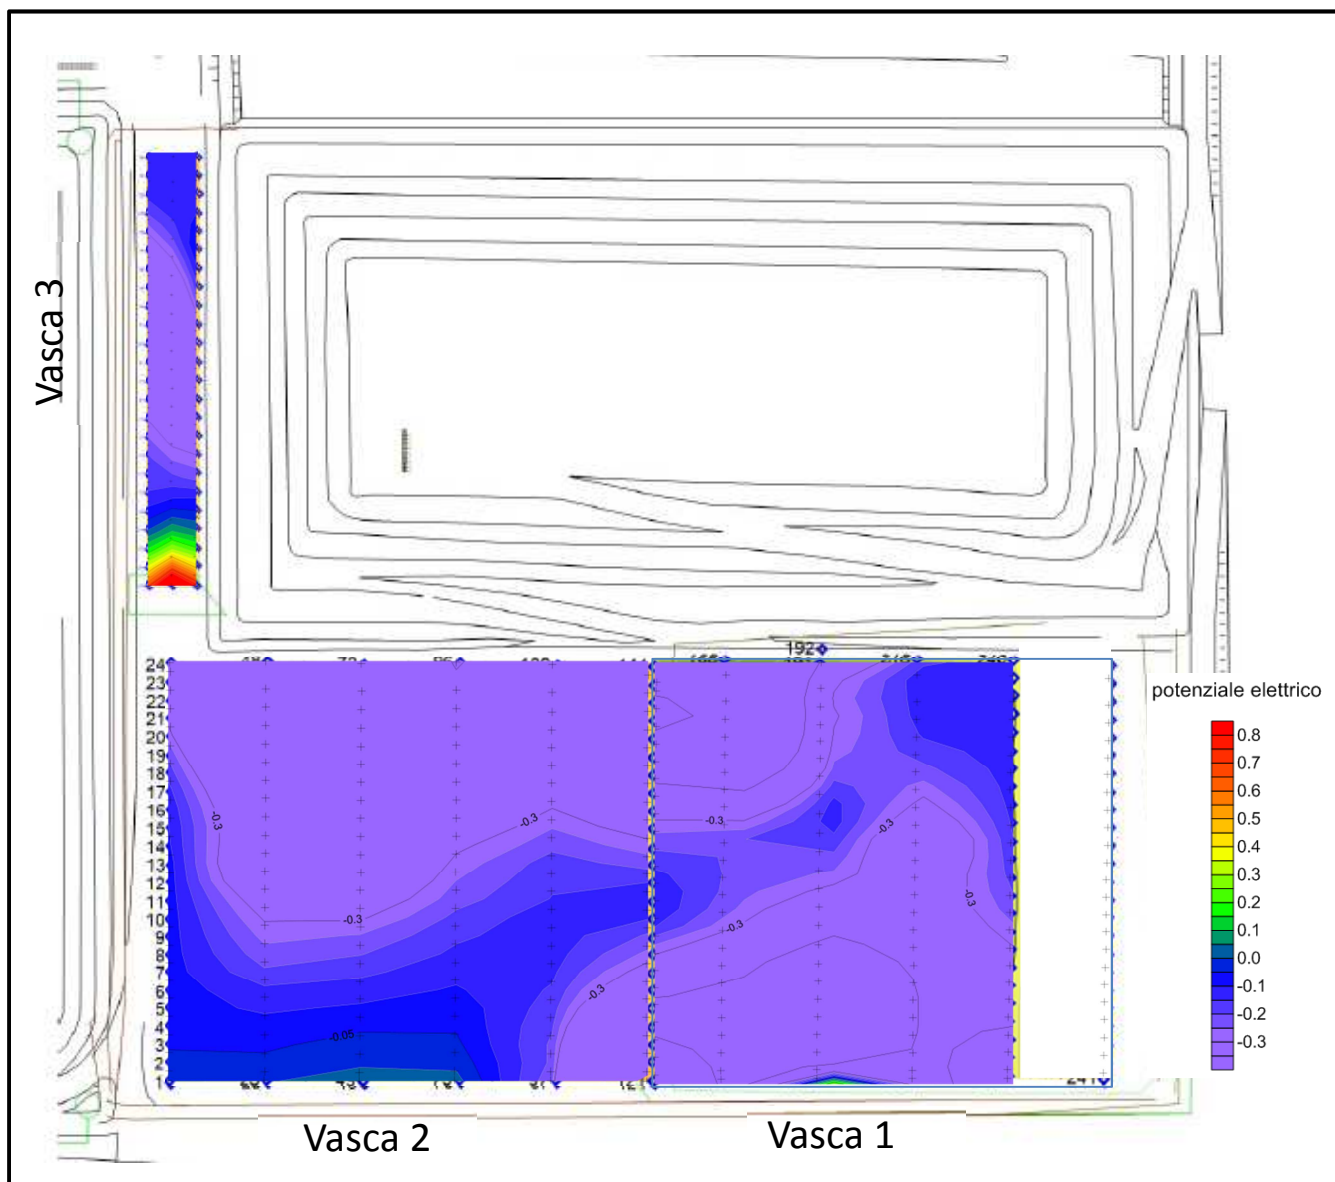
Nei limiti della tecnica GMS, l'andamento del potenziale elettrico rispecchia quanto riscontrato nel collaudo precedente (**luglio 2020**) per le tre vasche. I risultati ottenuti sono riportati nella Fig. 3.

Il test elettrico per la verifica dell'integrità del telo inferiore della vasca 1 del Lotto V non evidenzia variazioni riconducibili a potenziali zone di lacerazione limitatamente alle linee in buono stato di continuità elettrica. Poiché in corrispondenza di alcuni elettrodi (vasca 1 elettrodi: 169-192 "profilo 2", e 241-264 "profilo 5"), sono stati evidenziati problemi di cattivo contatto elettrico, si è ritenuto opportuno non includerli nell'elaborazione. Il controllo effettuato sugli ulteriori collegamenti ha confermato il buono stato di connessione cavo-connettore presso l'armadio elettrico; il problema è quindi dovuto a possibile interruzione lungo i cavi delle due linee. Aldilà di questo inconveniente il controllo della resistività nelle linee adiacenti dello strato di argilla, esclude la presenza di anomalie dovute alla presenza di percolato. I valori di resistività elettrica del manto di argilla, confermano l'assenza di anomalie.

Figura 3: distribuzione della differenza del potenziale elettrico (mVolt) – Telo Inferiore Lotto V Vasche 1,2 3, polo discarica “CRISPA”, [periodo gennaio 2021].

Telo inferiore: La misura della differenza di potenziale elettrico, corrente costante, ha restituito valori che rispecchiano una situazione di normale distribuzione del potenziale elettrico.

Infatti, il controllo della distribuzione della resistività nei terreni immediatamente sotto il telo inferiore, esclude la presenza di anomalie dovute a lacerazioni.

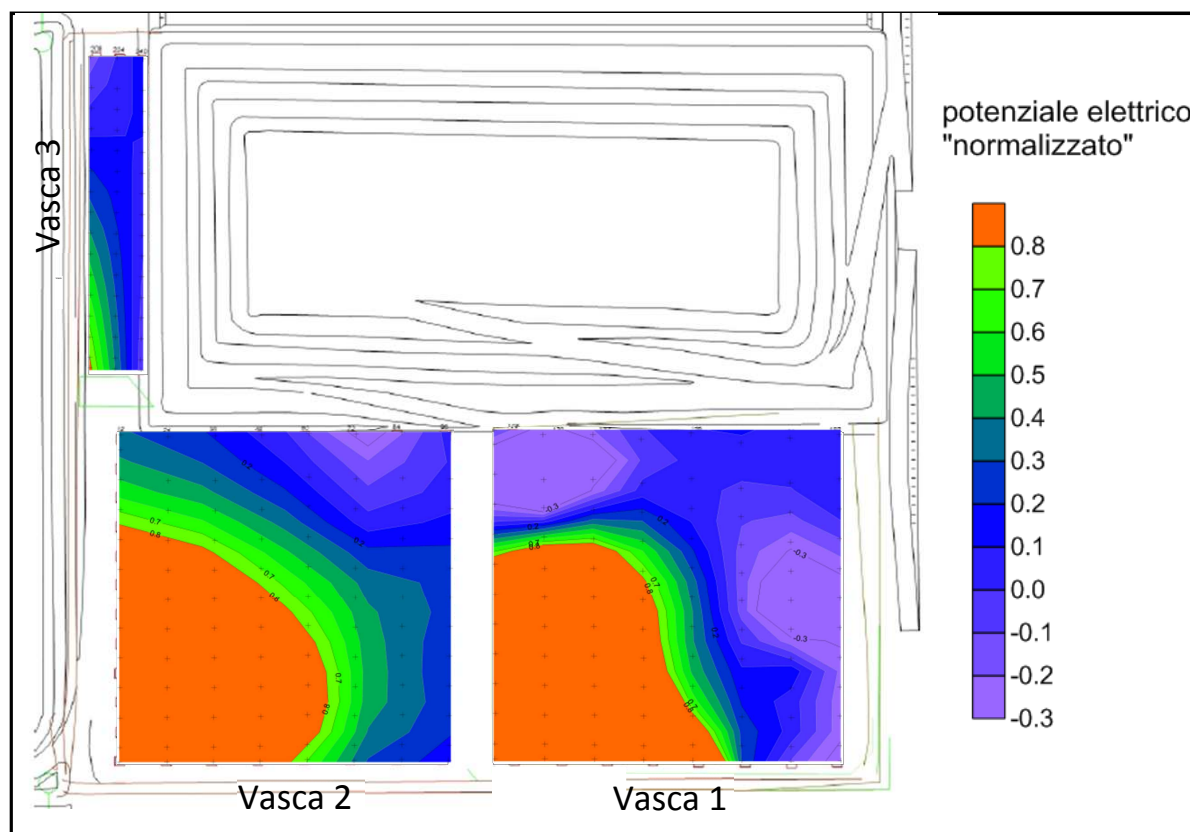
Nei limiti della tecnica GMS, il test elettrico per la verifica dell'integrità del telo superiore del **Lotto V** delle tre vasche non ha evidenziato anomalie elettriche riconducibili a potenziali zone di lacerazione. I risultati ottenuti sono riportati nella Fig. 4.

Figura 4: distribuzione della differenza del potenziale elettrico normalizzato – Telo Superiore Lotto V Vasche 1,2,3, polo scarica “CRISPA”, [periodo gennaio 2021].

Telo superiore: La misura della differenza di potenziale elettrico 'normalizzato' ha restituito valori che rispecchiano una situazione normale senza presenza di anomalie. Tale condizione permette di affermare che non vi siano state variazioni nelle condizioni di tenuta idraulica del manto impermeabilizzante rispetto al precedente monitoraggio.

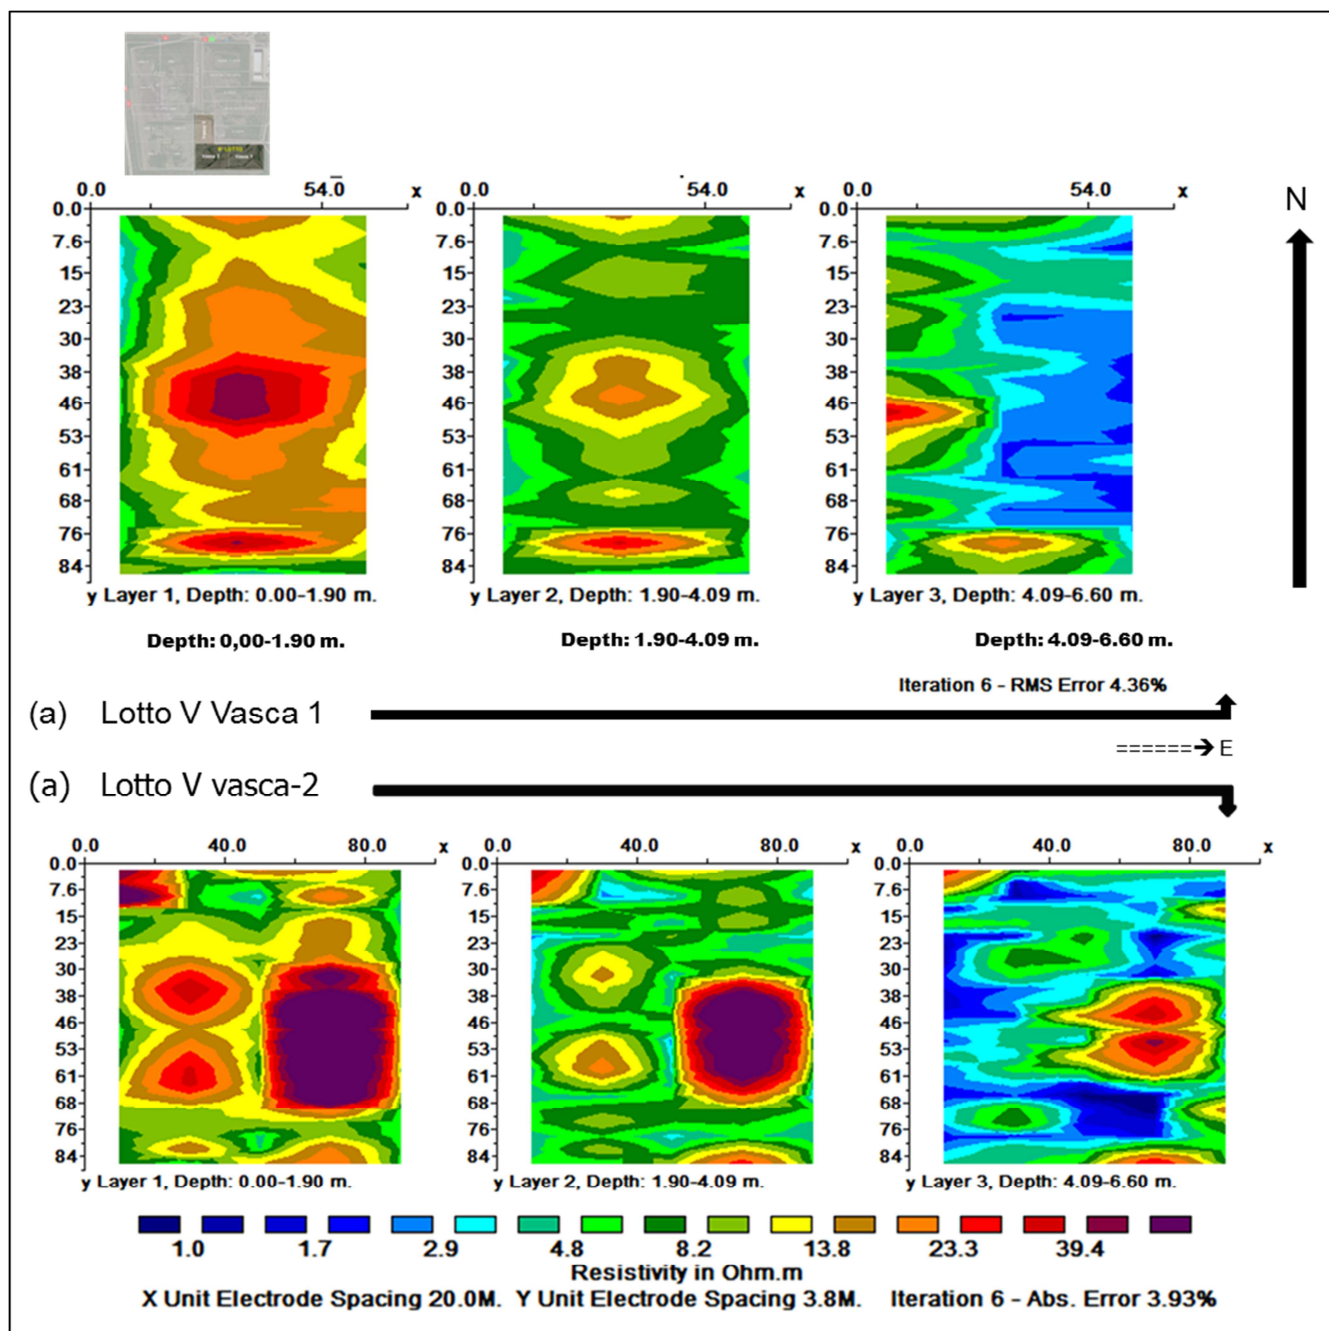
I risultati delle condizioni di resistività nello strato di argilla, sotto le due vasche 1 e 2 sono riportati nelle Figg. 5a,b (Sezione orizzontale - profondità 0 – 6,6 m).

Figura 5. Sezioni orizzontali di resistività elettrica dei terreni sotto il telo inferiore della vasca-1 (a), vasca-2 (b) del Lotto V a tre profondità: 0-1,9m; 1,9-4,09m e 4,09-6,6m [periodo gennaio 2021].

I valori di resistività dei primi 3 metri sono simili a quanto riscontrato nel collaudo precedente (luglio 2020) e sono riconducibili allo strato d'argilla. Le differenze di resistività laterale, possono essere riconducibili a variazioni litologiche e/o granulometriche locali, considerando i diversi materiali utilizzati per la costruzione degli argini, rispetto ai terreni compresi tra 4 e 11 metri di profondità, individuati nelle sezioni orizzontali (fig. 5a, b).

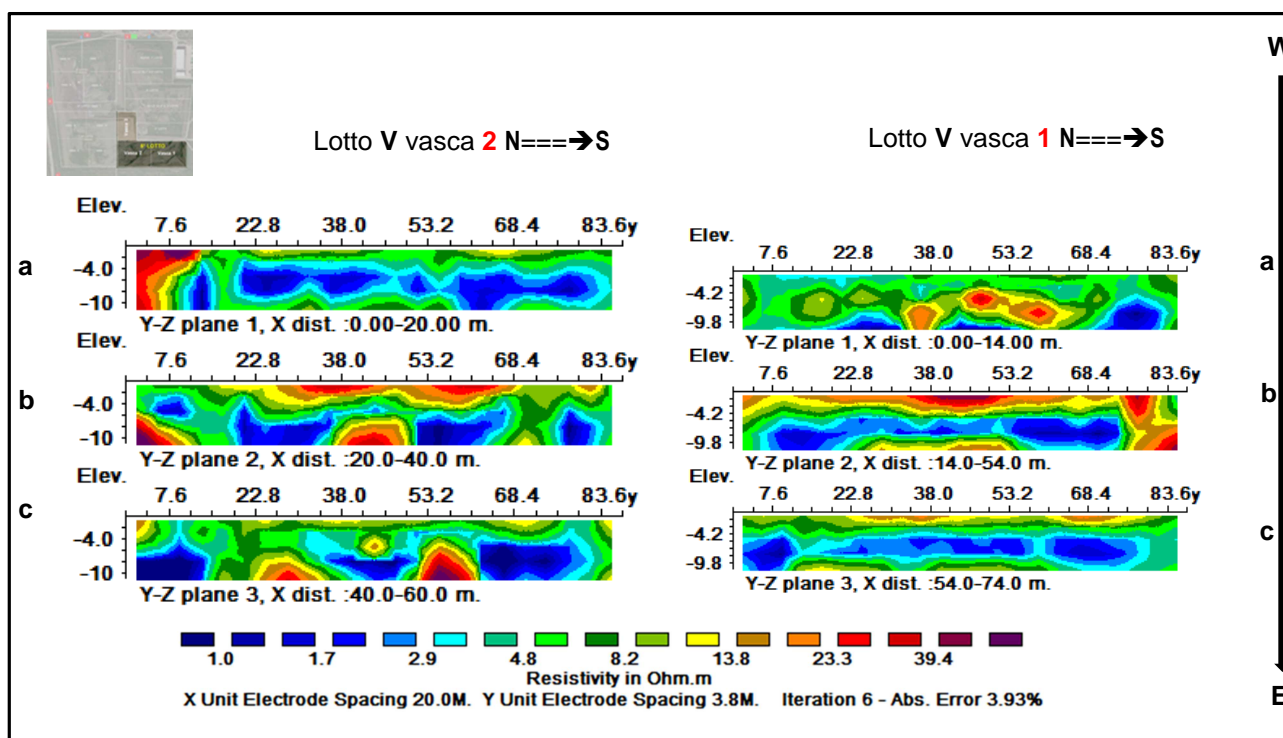
In Fig. 6 si riportano tre sezioni verticali dell'area di indagine del Lotto V vasche 1 e 2. Le sezioni sono orientati da Nord verso Sud e da Ovest verso Est.

Fig. 6: Tomografia elettrica – Sezioni verticali (a, b, c). Le tre sezioni percorrono le vasche 1 [a destra] e 2 [a sinistra] del V° lotto, in direzione N-S e da Ovest (a) verso Est (c). [periodo gennaio 2021].

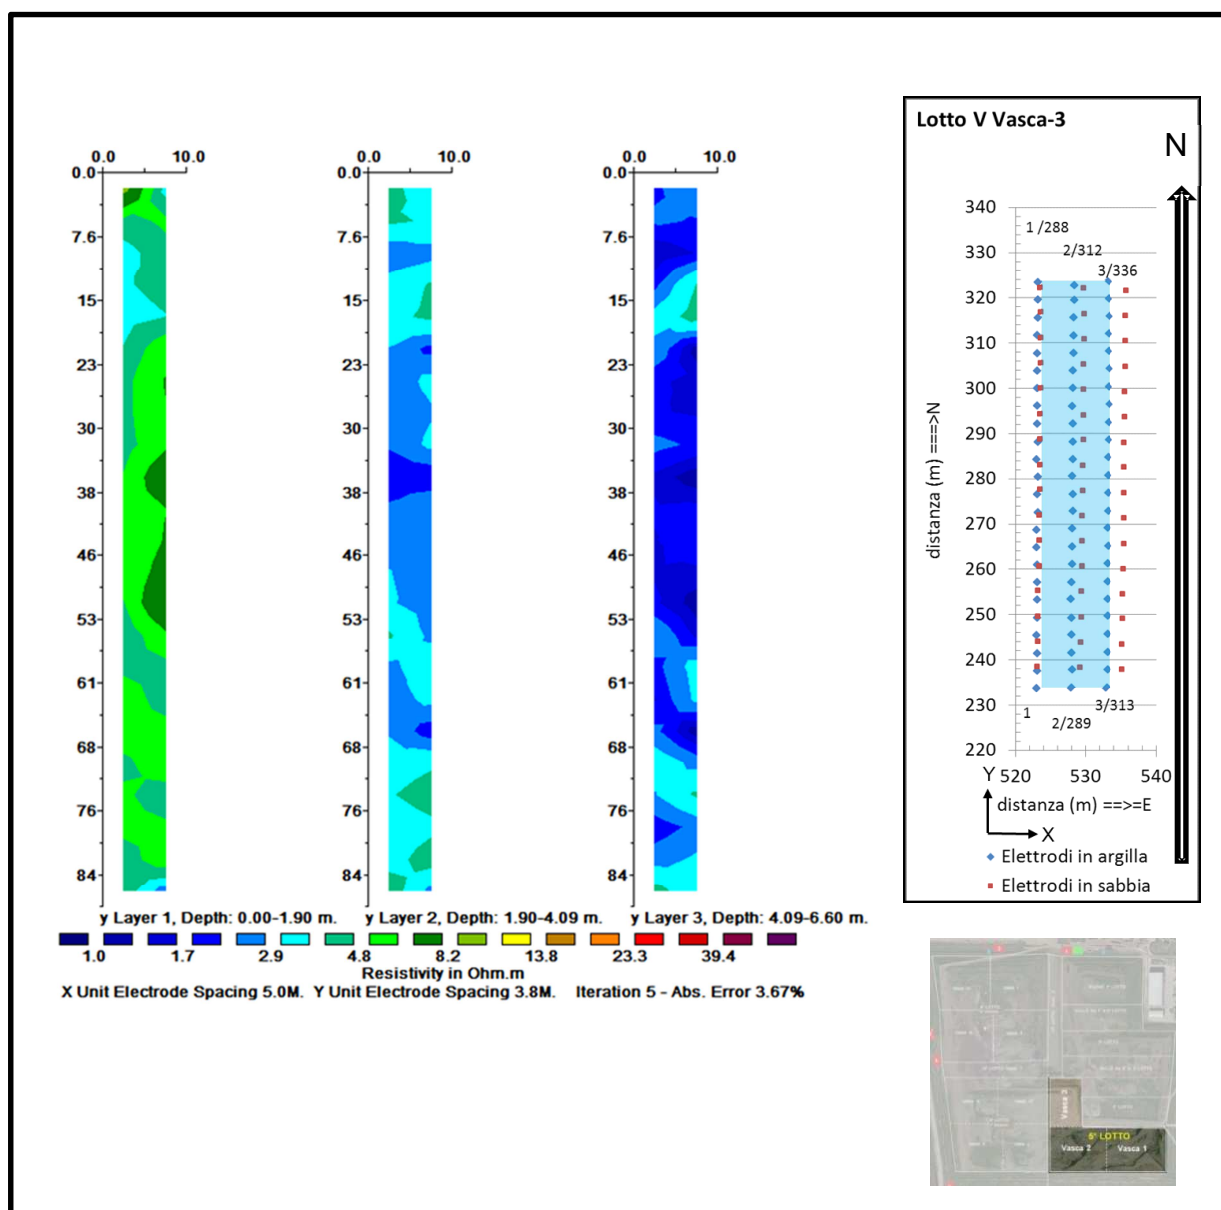
I risultati delle condizioni di resistività nello strato di argilla sono riportati in Fig. 7 (Sezioni orizzontali).

Figura 7: Tomografia elettrica – Sezioni orizzontali a tre profondità: 0 – 1,9 m, 1,9 – 4,09 e 4.09 – 6.6 m dal p.c. [periodo gennaio 2021].

I valori di resistività dei primi 2 metri sono simili a quanto riscontrato nel collaudo precedente (**luglio 2020**) e sono riconducibili allo strato d'argilla. Piccole differenze osservate nella resistività laterale, possono essere riconducibili a variazioni litologiche e/o granulometriche locali, considerando i diversi materiali utilizzati per la costruzione degli argini, rispetto ai terreni compresi tra 5 e 10 metri di profondità, individuati nelle sezioni orizzontali (fig. 7).

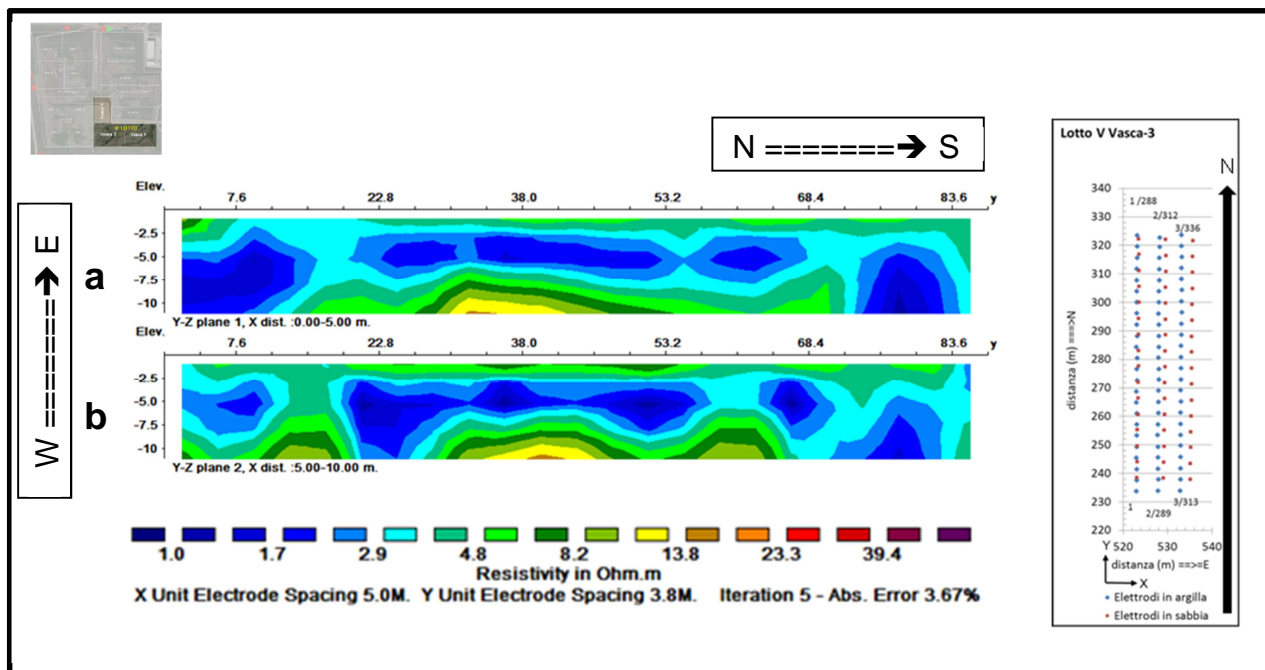
In Fig. 8 si riportano due sezioni verticali che illustrano la distribuzione della resistività elettrica sotto il telo inferiore (cioè manto d'argilla e terreno sottostante) del Lotto V – vasca n. 3. Le sezioni sono orientate da Nord verso Sud (Fig. 8a,b).

Fig. 8: Tomografia elettrica – Sezioni verticali (a e b). Le due sezioni percorrono la vasca 3 del V°lotto, in direzione N-S. [**periodo gennaio 2021**].
