DISCARICA "CRISPA" VIA GRAN LINEA 12, 44037

MONITORAGGIO GEOELETTRICO  
DEI MANTI IN HDPE E TOMOGRAFIA DELLA RESISTIVITÀ ELETTRICA  
PER LA CARATTERIZZAZIONE STRATIGRAFICA

LOTTO VI, STRALCIO 2

MONITORAGGIO N. 21\_2

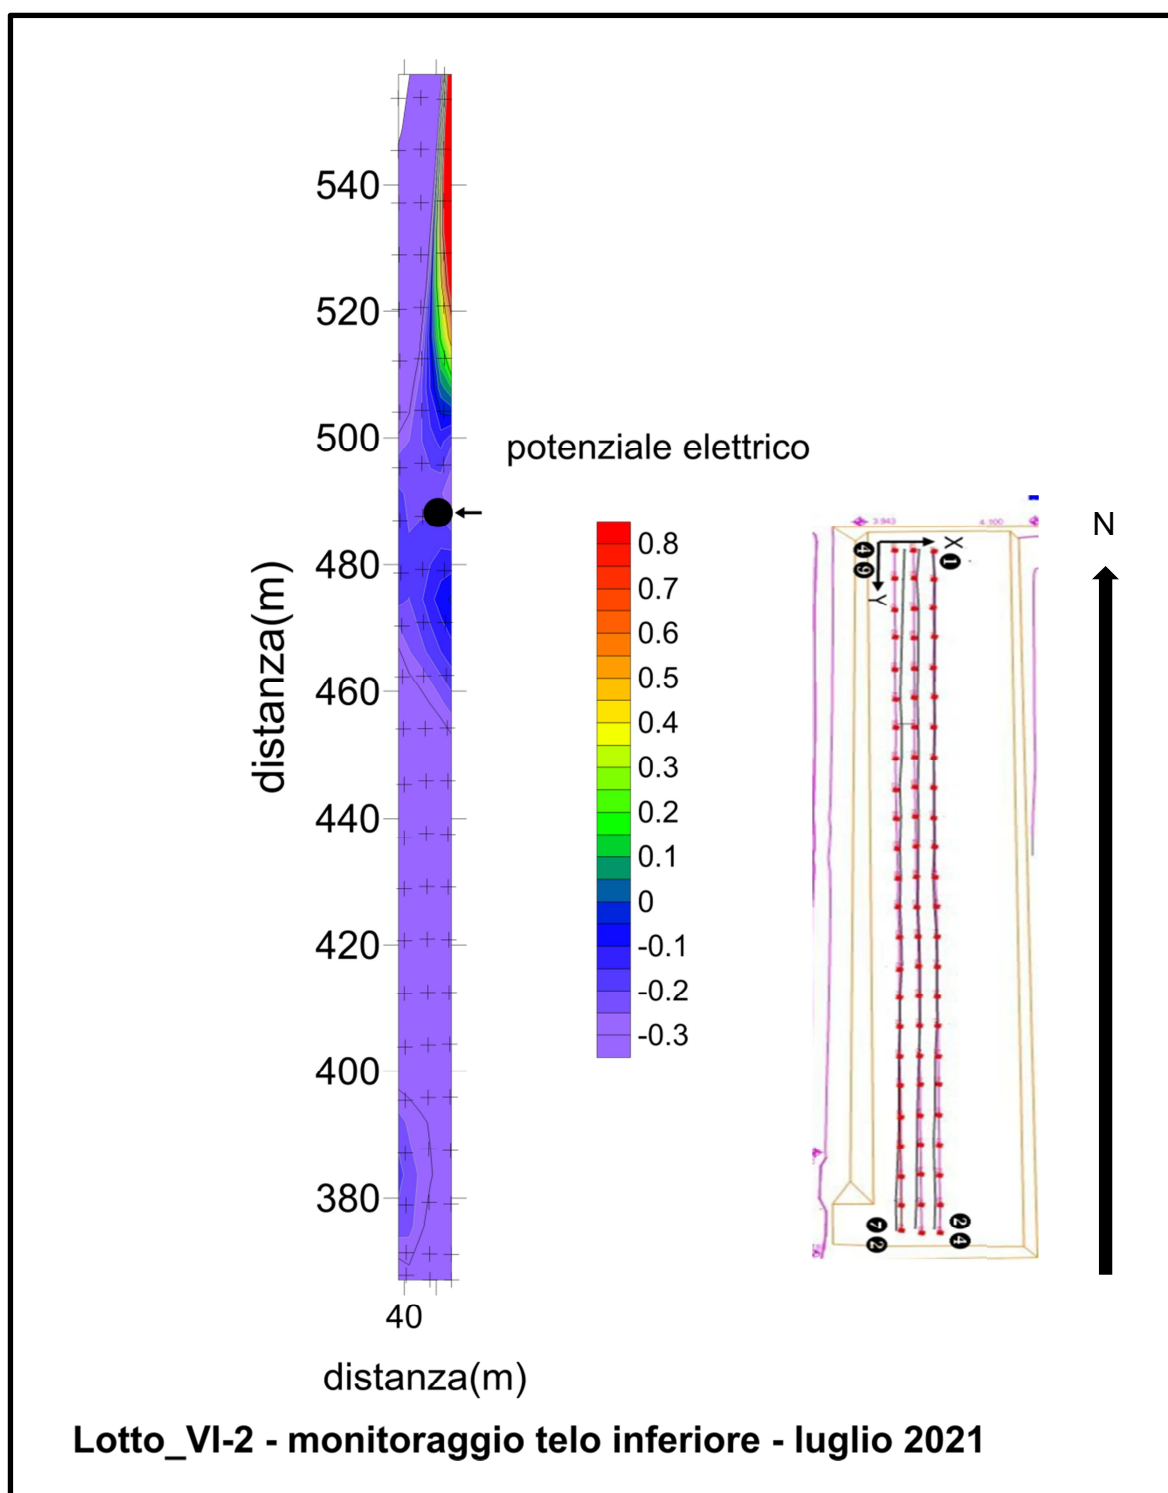
Il test elettrico per la verifica dell'integrità del telo inferiore del Lotto VI-2 non evidenzia variazioni di tenuta elettrica riconducibili a potenziali zone di lacerazione, in accordo quindi con i risultati del monitoraggio della resistività elettrica del manto di argilla (vedi Sezione 2.3 più avanti). Tuttavia, si fa presente che il monitoraggio ha riscontrato la presenza di un'anomalia (indicata con cerchio nero in fig. 2) dovuta al possibile assottigliamento, localizzata tra gli elettrodi nn. 9 e 10 dei profili n. 1 e 2. Questa anomalia è stata rilevata anche nei precedenti monitoraggi.

Figura 2: distribuzione della differenza del potenziale elettrico – Telo Inferiore Lotto VI-2, polo discarica “CRISPA”, [periodo luglio 2021]

**Telo inferiore:** la misura della differenza di potenziale elettrico, corrente costante, ha restituito valori pressoché simili a quelli ottenuti dal collaudo precedente (1/2021). Tale condizione conferma la possibile presenza di assottigliamento localizzato tra gli elettrodi nn. 9 e 10 dei profili n. 1 e 2 (Fig. 2). Tuttavia l'assenza di anomalie di resistività nel manto di argilla e la tenuta del telo superiore permettono di affermare che non vi sono state fughe di percolato poiché il telo superiore risulta essere integro.

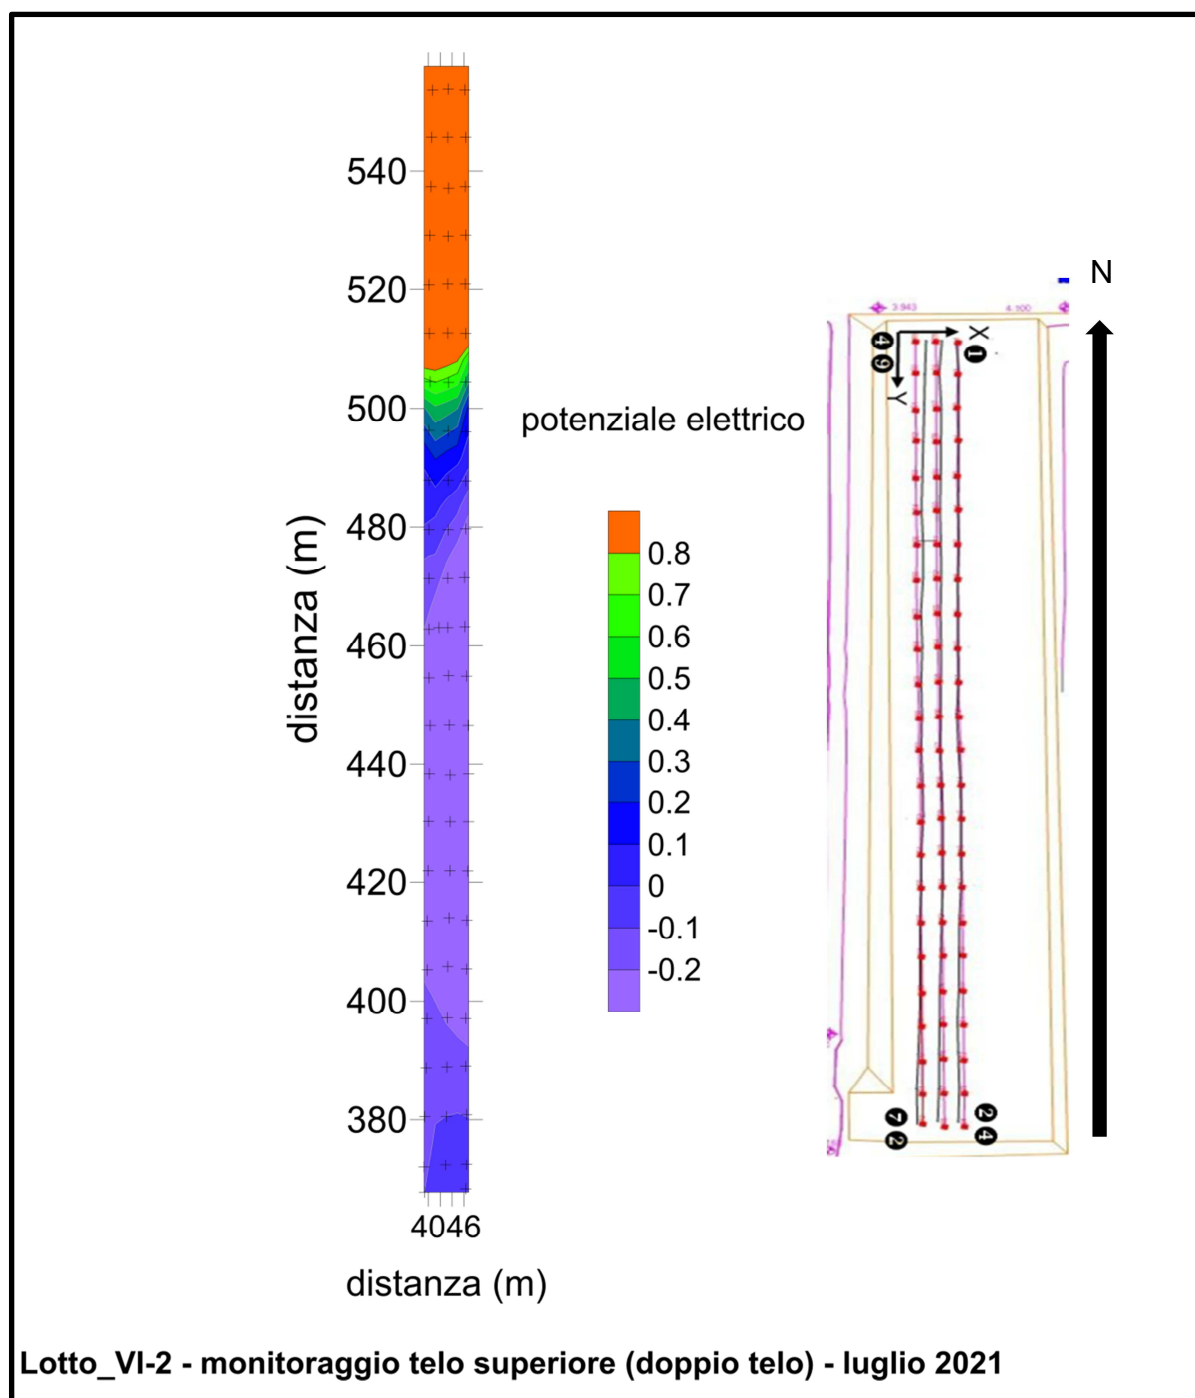
Nei limiti della tecnica GMS, il test elettrico per la verifica dell'integrità del telo superiore del Lotto VI-2 non ha evidenziato anomalie elettriche riconducibili a potenziali zone di lacerazione. I risultati ottenuti sono riportati nella Fig. 3.

Figura 3: distribuzione della differenza del potenziale elettrico –Telo Superiore-doppio Telo Lotto VI-2, [periodo luglio 2021].

**Tenuta elettrica telo superiore:** la misura della differenza di potenziale elettrico ha restituito valori con andamenti simili a quelli ottenuti dal collaudo precedente. Tale condizione permette di affermare che non vi sono state variazioni nelle condizioni di tenuta idraulica del manto impermeabilizzante, rispetto al precedente monitoraggio.

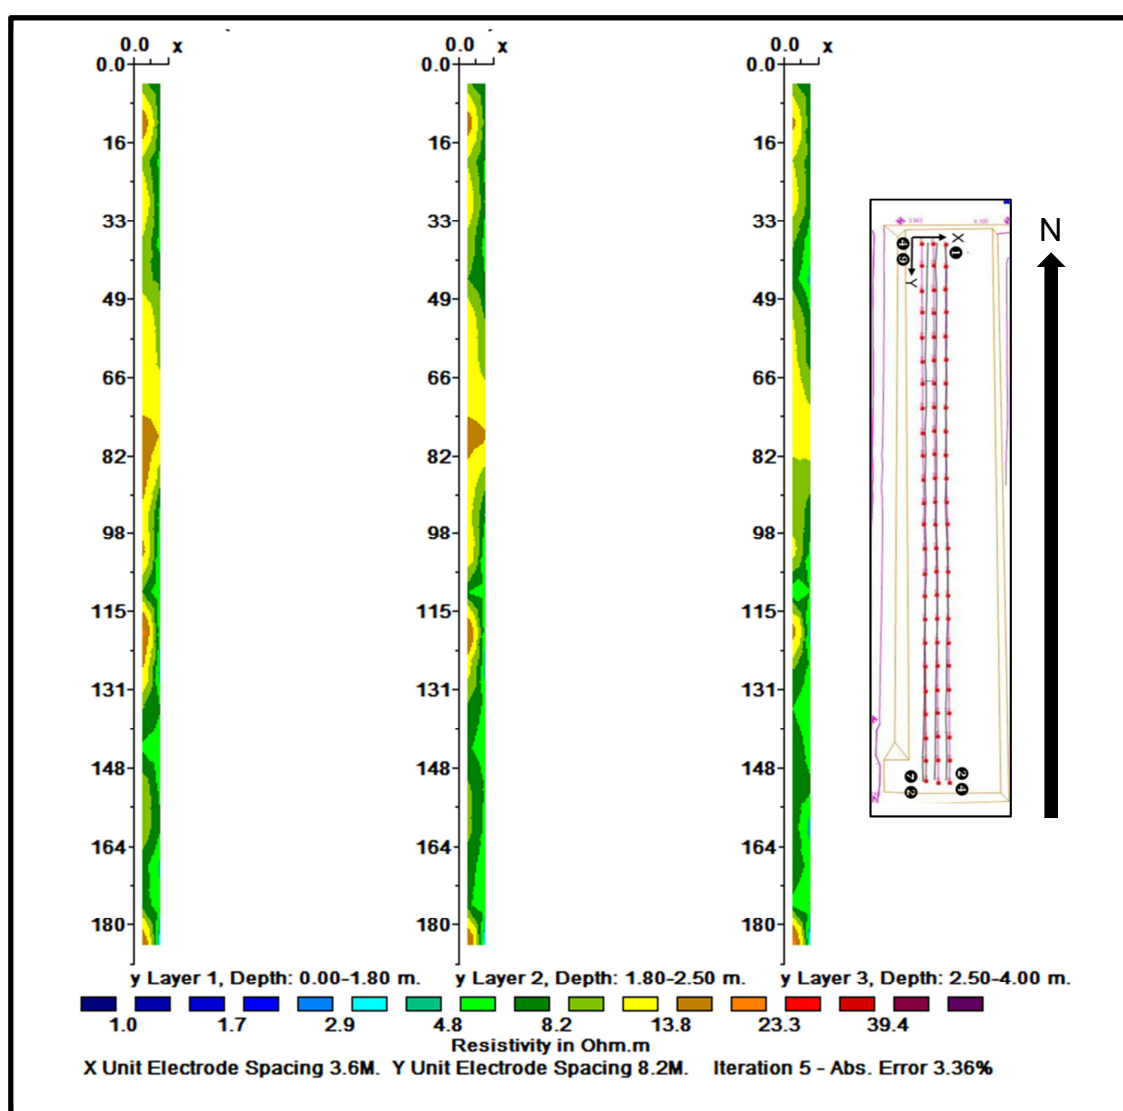
Figura 4: Tomografia elettrica – Sezioni orizzontali a tre profondità: 0 – 1,8 m, 1,8 – 2,5 e 2,5 – 4,0 m dal p.c. [periodo luglio 2021].

**Tomografia elettrica:** la resistività elettrica dei primi 4 m di terreno sottostanti la geomembrana inferiore in HDPE presenta valori riconducibili alla situazione geolitologica tipica dell'area. Non sono stati riscontrati valori bassi di resistività tipici della presenza di percolato. Tuttavia occorre far notare che i valori molto bassi di resistività (1-3 Ohm.m), riscontrati a profondità superiore a 7 metri, sono riconducibili alla presenza di sedimenti saturi di acqua salata oppure ad argilla con torba.

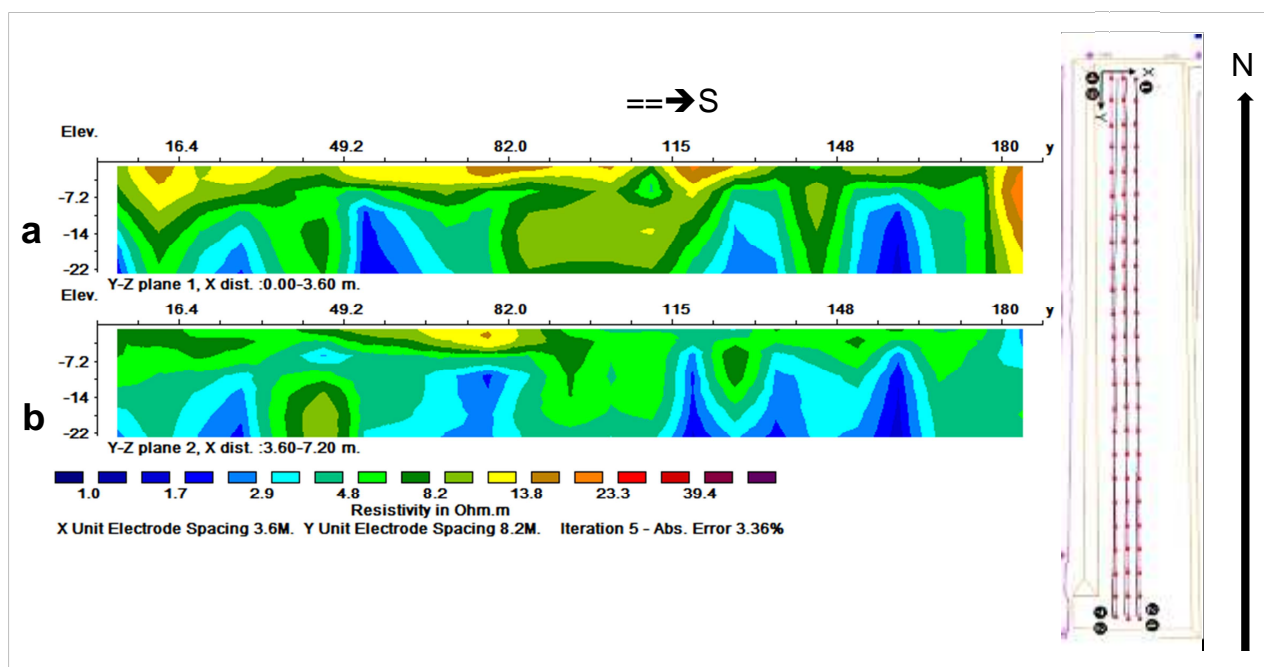
Fig. 5: Tomografia elettrica – Sezioni verticali (a e b). Le due sezioni attraversano il lotto VI-2 in direzione N-S. [periodo luglio 2021].

L'andamento dei valori di resistività risulta essere simile a quanto riscontrato nel collaudo precedente (gennaio 2021) e riconducibili a uno strato di argilla compattato. Le differenze di resistività laterale, possono essere riconducibili a variazioni litologiche e/o granulometriche locali, considerando i diversi materiali utilizzati per la costruzione degli argini, rispetto ai terreni presenti oltre gli 8 metri di profondità, individuati nella sezione orizzontale (fig. 5b).
