DISCARICA “CRISPA” VIA GRAN LINEA 12, 44037

MONITORAGGIO GEOELETTRICO  
DEI MANTI IN HDPE E TOMOGRAFIA DELLA RESISTIVITÀ ELETTRICA  
PER LA CARATTERIZZAZIONE STRATIGRAFICA

LOTTO VI, STRALCIO 2

MONITORAGGIO N. 21\_1

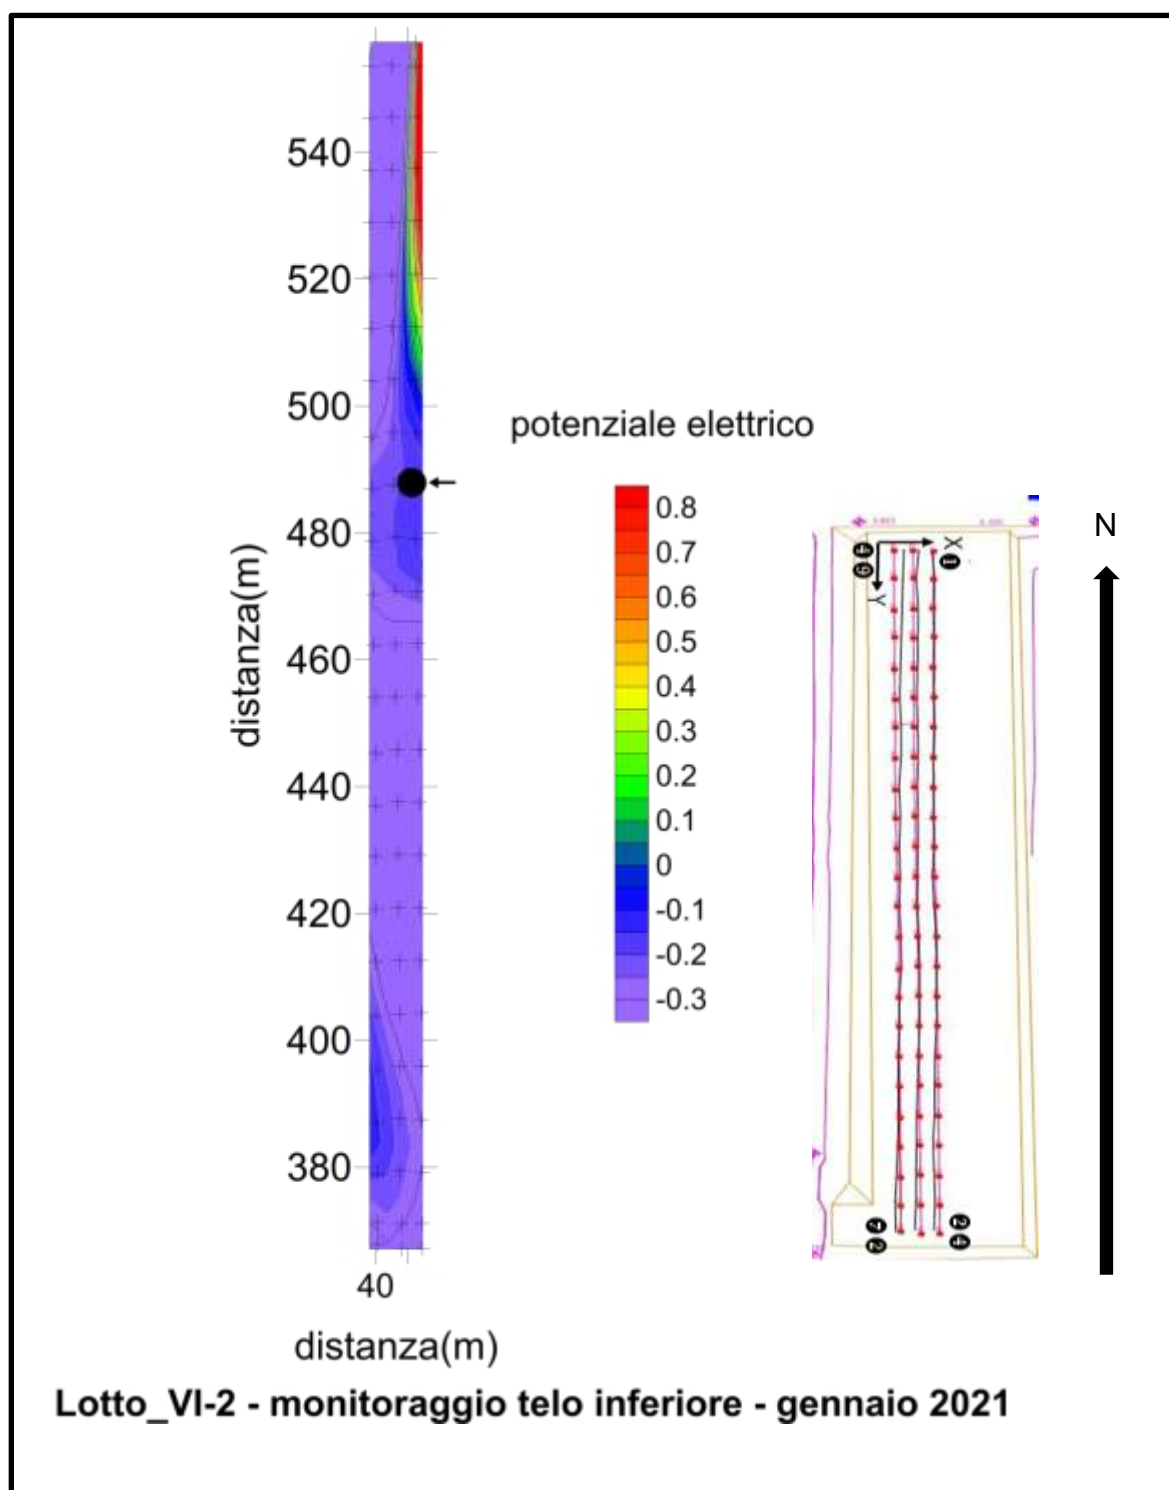
Figura 2: distribuzione della differenza del potenziale elettrico – Telo Inferiore Lotto VI-2, polo scarica “CRISPA”, [periodo gennaio 2021]

Nei limiti della tecnica GMS, l'andamento del potenziale elettrico è simile a quello riscontrato nel collaudo precedente (luglio 2020). I risultati ottenuti sono riportati nella Fig. 2.

Il test elettrico per la verifica dell'integrità del telo inferiore del Lotto VI-2 non evidenzia variazioni di tenuta elettrica riconducibili a potenziali zone di lacerazione, in accordo quindi con i risultati del monitoraggio della resistività elettrica del manto di argilla (vedi Sezione 2.3 più avanti). Tuttavia, si fa presente che il monitoraggio ha riscontrato la presenza di un'anomalia (indicata con cerchio nero in fig. 2) dovuta al possibile assottigliamento, localizzata tra gli elettrodi nn. 9 e 10 dei profili n. 1 e 2. Questa anomalia è stata rilevata anche nei precedenti monitoraggi.

**Telo inferiore:** la misura della differenza di potenziale elettrico, corrente costante, ha restituito valori pressoché simili a quelli ottenuti dal collaudo precedente (2/2020). Tale condizione conferma la possibile presenza di assottigliamento localizzato tra gli elettrodi nn. 9 e 10 dei profili n. 1 e 2 (Fig. 2). Tuttavia l'assenza di anomalie di resistività nel manto di argilla e la tenuta del telo superiore permettono di affermare che non vi sono state fughe di percolato poiché il telo superiore risulta essere integro.

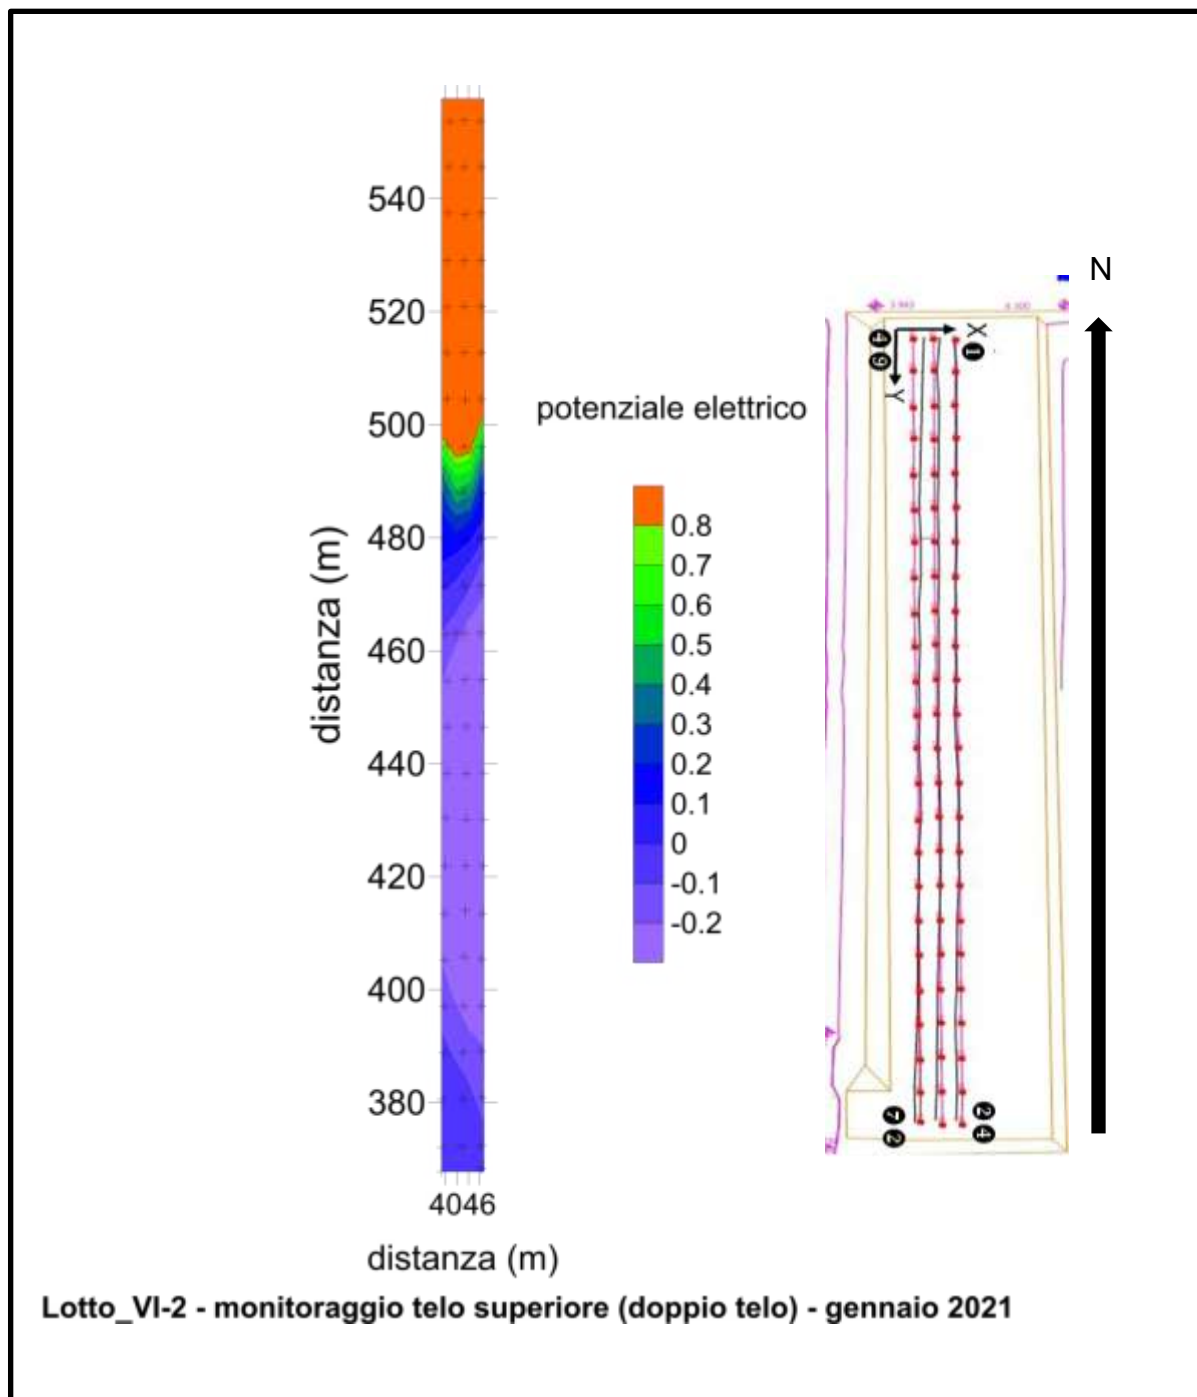
Figura 3: distribuzione della differenza del potenziale elettrico –Telo Superiore-doppio Telo Lotto VI-2, [periodo gennaio 2021].

Nei limiti della tecnica GMS, il test elettrico per la verifica dell'integrità del telo superiore del Lotto VI-2 non ha evidenziato anomalie elettriche riconducibili a potenziali zone di lacerazione. I risultati ottenuti sono riportati nella Fig. 3.

**Tenuta elettrica telo superiore:** la misura della differenza di potenziale elettrico ha restituito valori con andamenti simili a quelli ottenuti dal collaudo precedente. Tale condizione permette di affermare che non vi sono state variazioni nelle condizioni di tenuta idraulica del manto impermeabilizzante, rispetto al precedente monitoraggio.

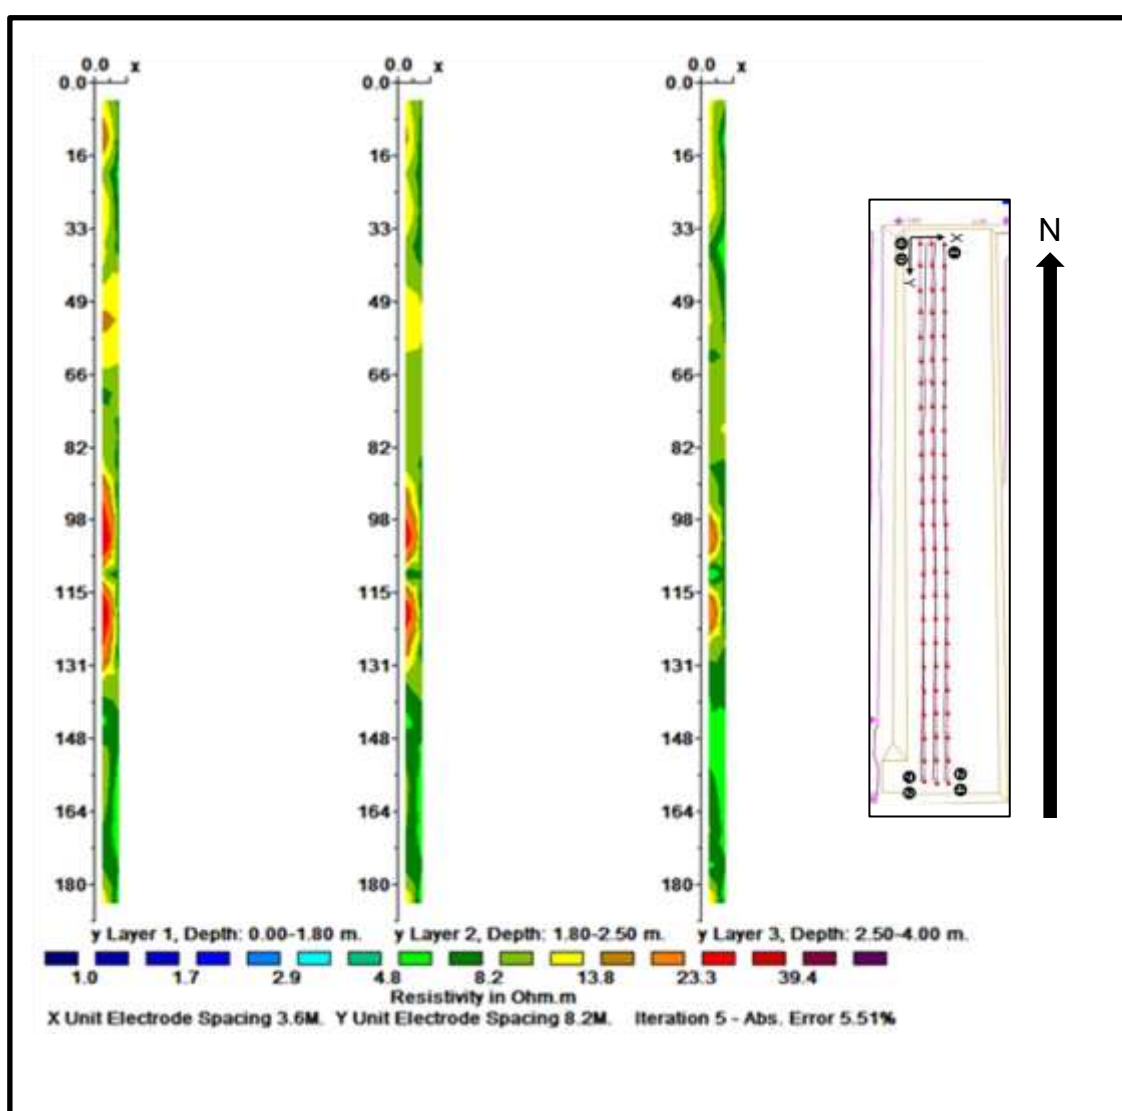
Figura 4: Tomografia elettrica – Sezioni orizzontali a tre profondità: 0 – 1,8 m, 1,8 – 2,5 e 2,5 – 4,0 m dal p.c. [periodo gennaio 2021].

La disposizione degli elettrodi nello strato di posa del telone impermeabilizzante ha permesso di acquisire i dati geoelettrici per realizzare la tomografia 2D e 3D dei primi metri di terreno al fine di verificare l'eventuale infiltrazione di percolato rispetto alle condizioni esistenti prima dell'inizio della coltivazione della discarica. I risultati delle condizioni di resistività nello strato di argilla sono riportati in Fig. 4 (Sezioni orizzontali-profondità 0–4 m).

**Tomografia elettrica:** la resistività elettrica dei primi 4 m di terreno sottostanti la geomembrana inferiore in HDPE presenta valori riconducibili alla situazione geolitologica tipica dell'area. Non si sono riscontrati valori bassi di resistività tipici della presenza di percolato. Tuttavia occorre far notare che i valori molto bassi di resistività (1-3 Ohm.m), riscontrati a profondità superiore a 8 metri, sono riconducibili alla presenza di sedimenti saturi di acqua salata oppure ad argilla con torba.

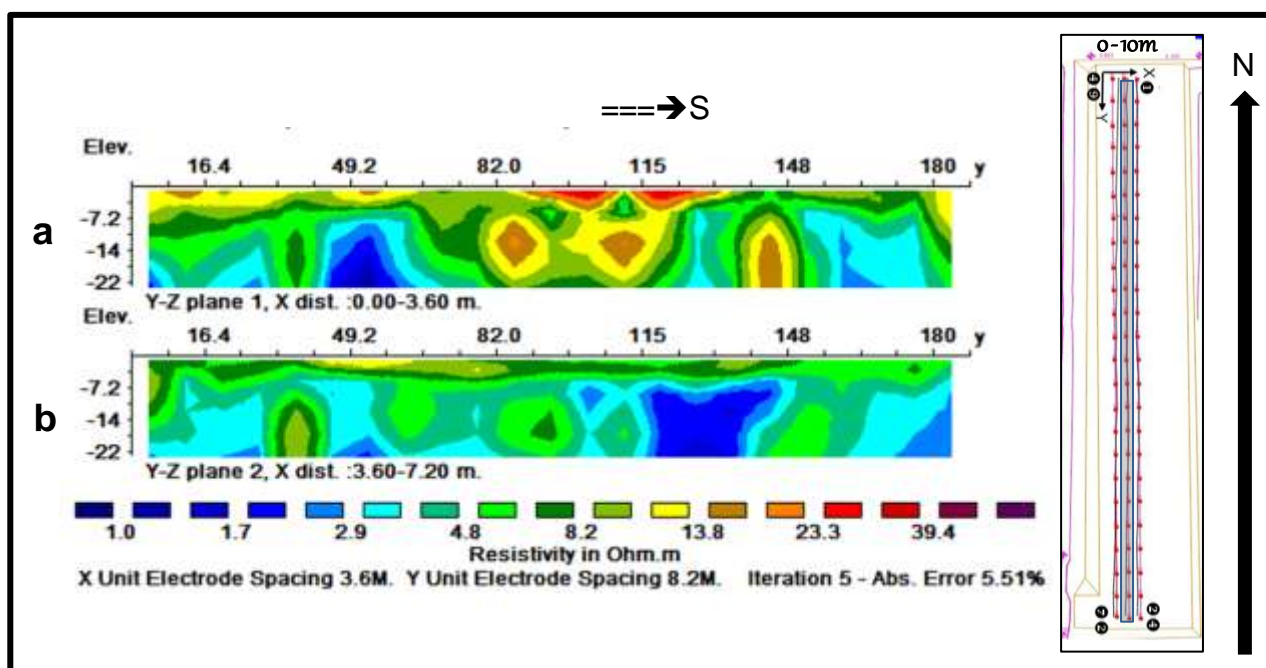
Fig. 5: Tomografia elettrica – Sezioni verticali (a e b). Le due sezioni attraversano il lotto VI-2 in direzione N-S. [periodo gennaio 2021].

In Fig. 5 si riportano due sezioni verticali dell'area d'indagine del Lotto VI-2. Le sezioni sono orientate da nord a sud.

L'andamento dei valori di resistività risulta essere simile a quanto riscontrato nel collaudo precedente (luglio 2020) e riconducibili a uno strato di argilla compattato. Le differenze di resistività laterale, possono essere riconducibili a variazioni litologiche e/o granulometriche locali, considerando i diversi materiali utilizzati per la costruzione degli argini, rispetto ai terreni presenti oltre gli 8 metri di profondità, individuati nella sezione orizzontale (fig. 5b).
