DISCARICA "CRISPA" VIA GRAN LINEA 12, 44037, JOLANDA DI SAVOIA (FE)

**MONITORAGGIO GEOELETTRICO**  
**DEI MANTI IN HDPE E TOMOGRAFIA DELLA RESISTIVITÀ ELETTRICA**  
**PER LA CARATTERIZZAZIONE STRATIGRAFICA**

**LOTTO IV-stralcio 2**

**MONITORAGGIO N. 1\_21**

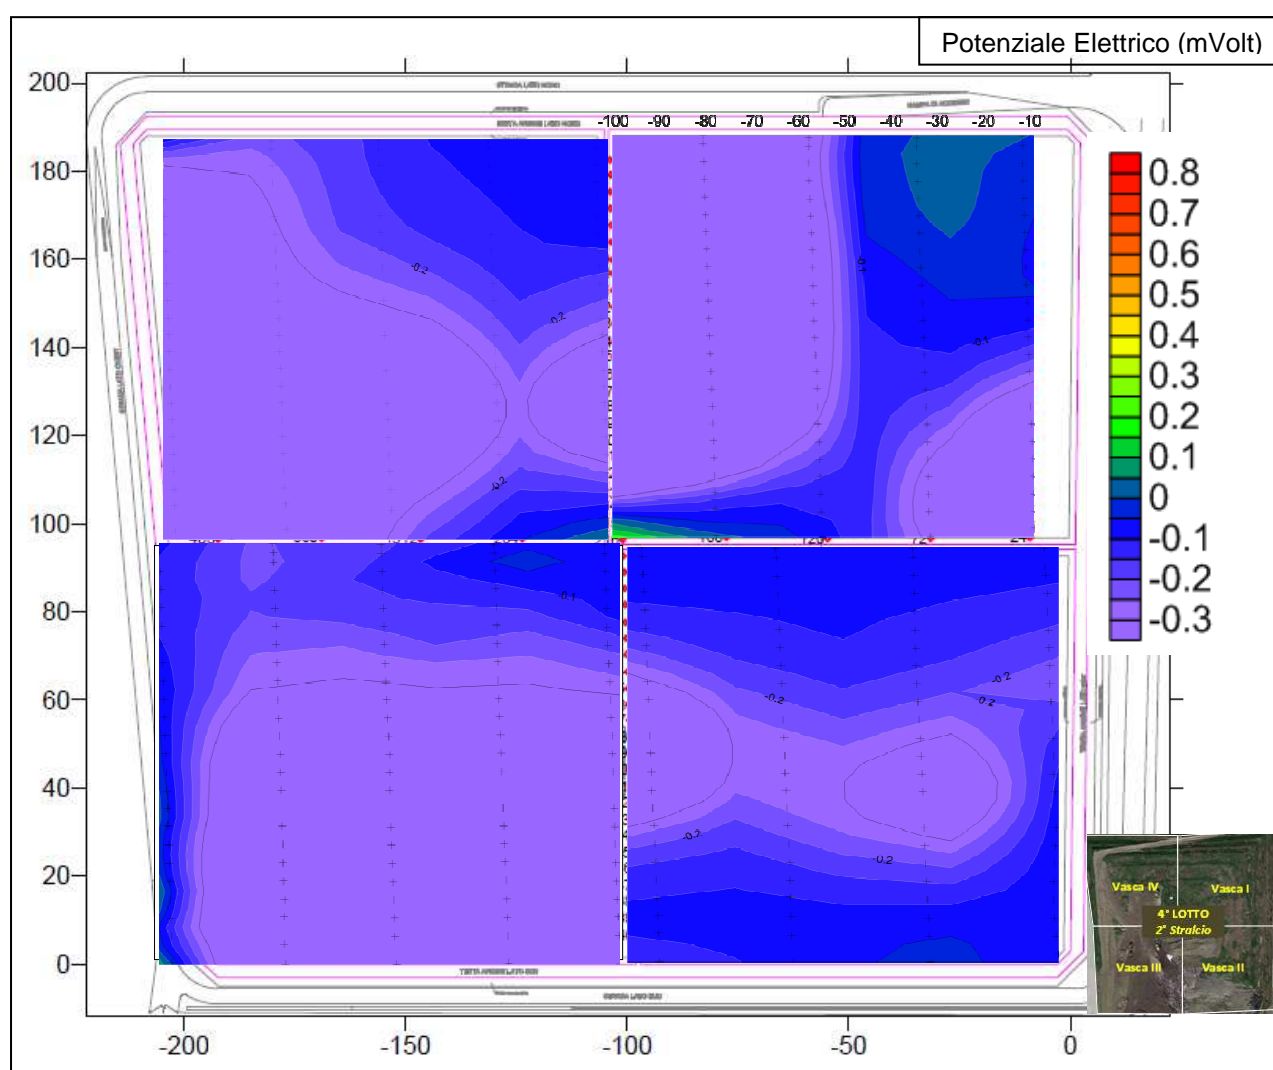
Figura 3: distribuzione della differenza di potenziale elettrico (mVolt) – Telo Inferiore Lotto IV-2, Vasche 1-2-3-4 [periodo gennaio 2021].

Il test elettrico per la verifica dell'integrità del telo inferiore delle quattro vasche (1-4) del Lotto IV-2 non evidenzia variazioni riconducibili a potenziali zone di lacerazione.

**Telo inferiore:** La misura della differenza di potenziale elettrico ha restituito valori che rispecchiano una situazione di normale distribuzione della differenza di potenziale senza evidenziare anomalie dovute a possibili lacerazioni. L'andamento di questi valori è simile a quello ottenuto nella fase di controllo del precedente monitoraggio avvenuto nel luglio 2020.

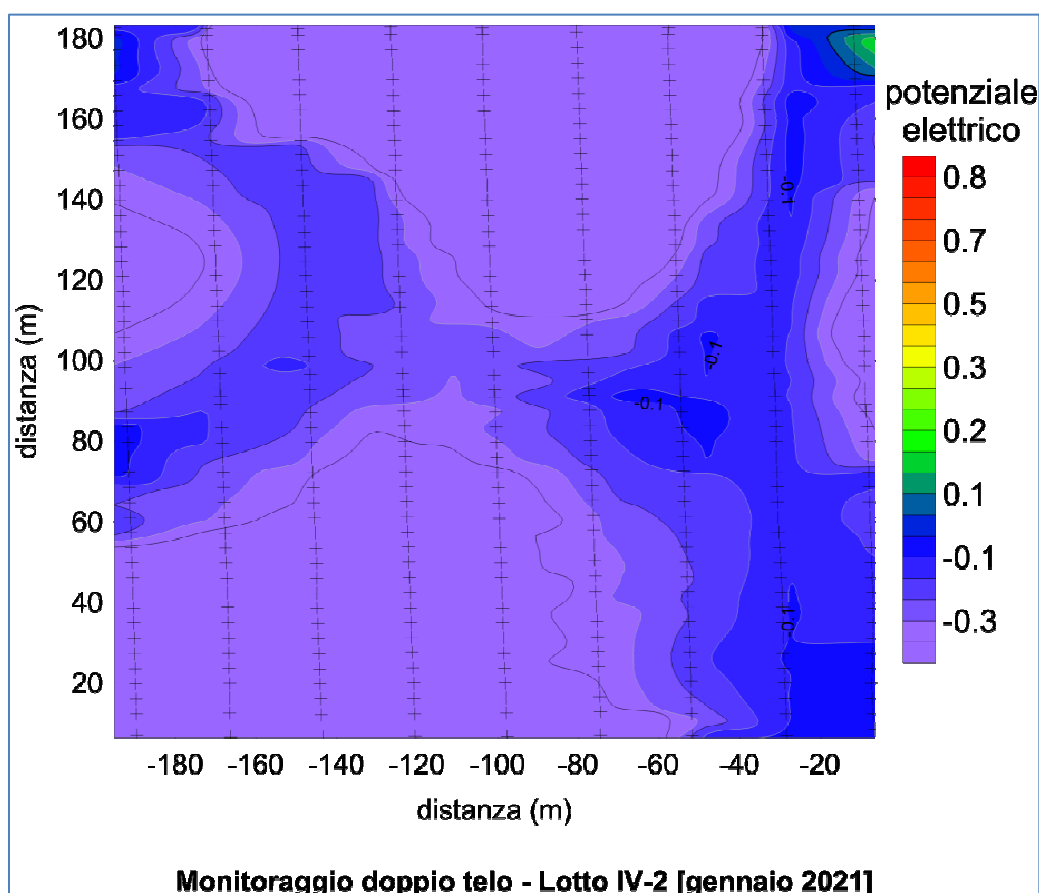
Nei limiti della tecnica GMS, il test elettrico per la verifica dell'integrità dei due teli sotto il Lotto IV-2, evidenziando la mappa della distribuzione della differenza di potenziale elettrico misurato tra tutte le coppie di elettrodi posti sotto il telo inferiore, non ha evidenziato anomalie elettriche riconducibili a potenziali zone di lacerazione. Tuttavia, si osserva una possibile fuga di corrente nel settore NE. I risultati ottenuti sono riportati nella Fig. 4.

Figura 4: distribuzione della differenza del potenziale elettrico – doppio telo Lotto IV-2 vasche 1,2,3,4. Polo scarica “CRISPA”, [periodo gennaio 2021].

**Doppio Telo:** La misura della differenza di potenziale elettrico ha restituito valori che indicano una situazione di normale distribuzione della differenza di potenziale elettrico. L'assenza di anomalie a bassa resistività nelle sezioni di tomografia della resistività elettrica conferma le condizioni di tenuta idraulica del manto impermeabilizzante.

Il monitoraggio non ha rilevato anomalie del potenziale elettrico, confermando la tenuta idraulica dei teli. Tuttavia, alcuni elettrodi risultano sconnessi oltre alla possibile presenza di fuga di corrente nel settore ENE del lotto IV-2 ovvero zona adiacente al nuovo I° lotto.

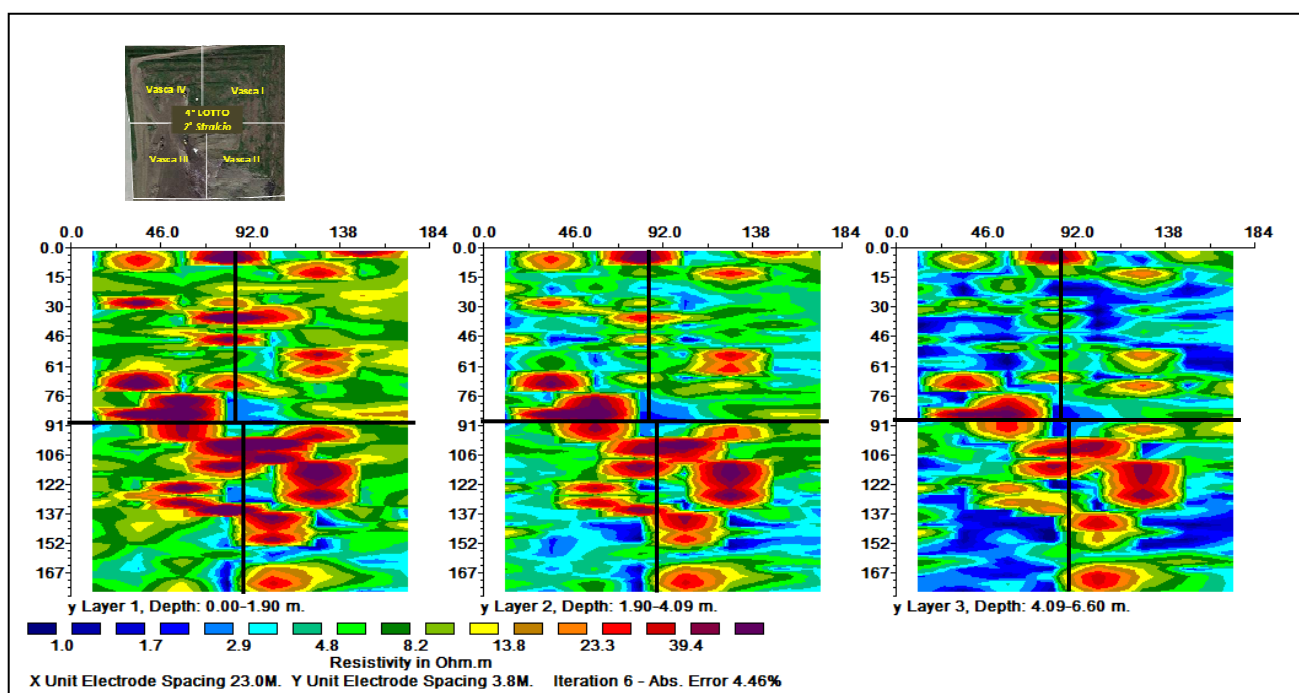
Figura 5. Sezioni orizzontali di resistività elettrica dei terreni sotto il telo inferiore delle quattro vasche alle profondità: 0-1,9m; 1,9-4,1m e 4,1-6,6m. [periodo gennaio 2021]

I valori di resistività dei primi 2,0 metri (Fig. 5) evidenziano la presenza di anomalie conduttive circoscritte cioè senza continuità a cavallo delle vasche 1-4 e 2-3.

**Tomografia elettrica:** la resistività elettrica dei primi 6,6 m di terreno sottostanti la geomembrana inferiore in HDPE presenta valori simili a quelli riscontrati nel monitoraggio precedente. Le mappe di resistività e le sezioni verticali presentano valori bassi di resistività caratterizzati dalla presenza di sedimenti saturi di fluidi a elevata conducibilità elettrica (1-3 Ohm.m). Essi sono riconducibili alla presenza di sedimenti saturi di acqua salata oppure di argilla con torba.

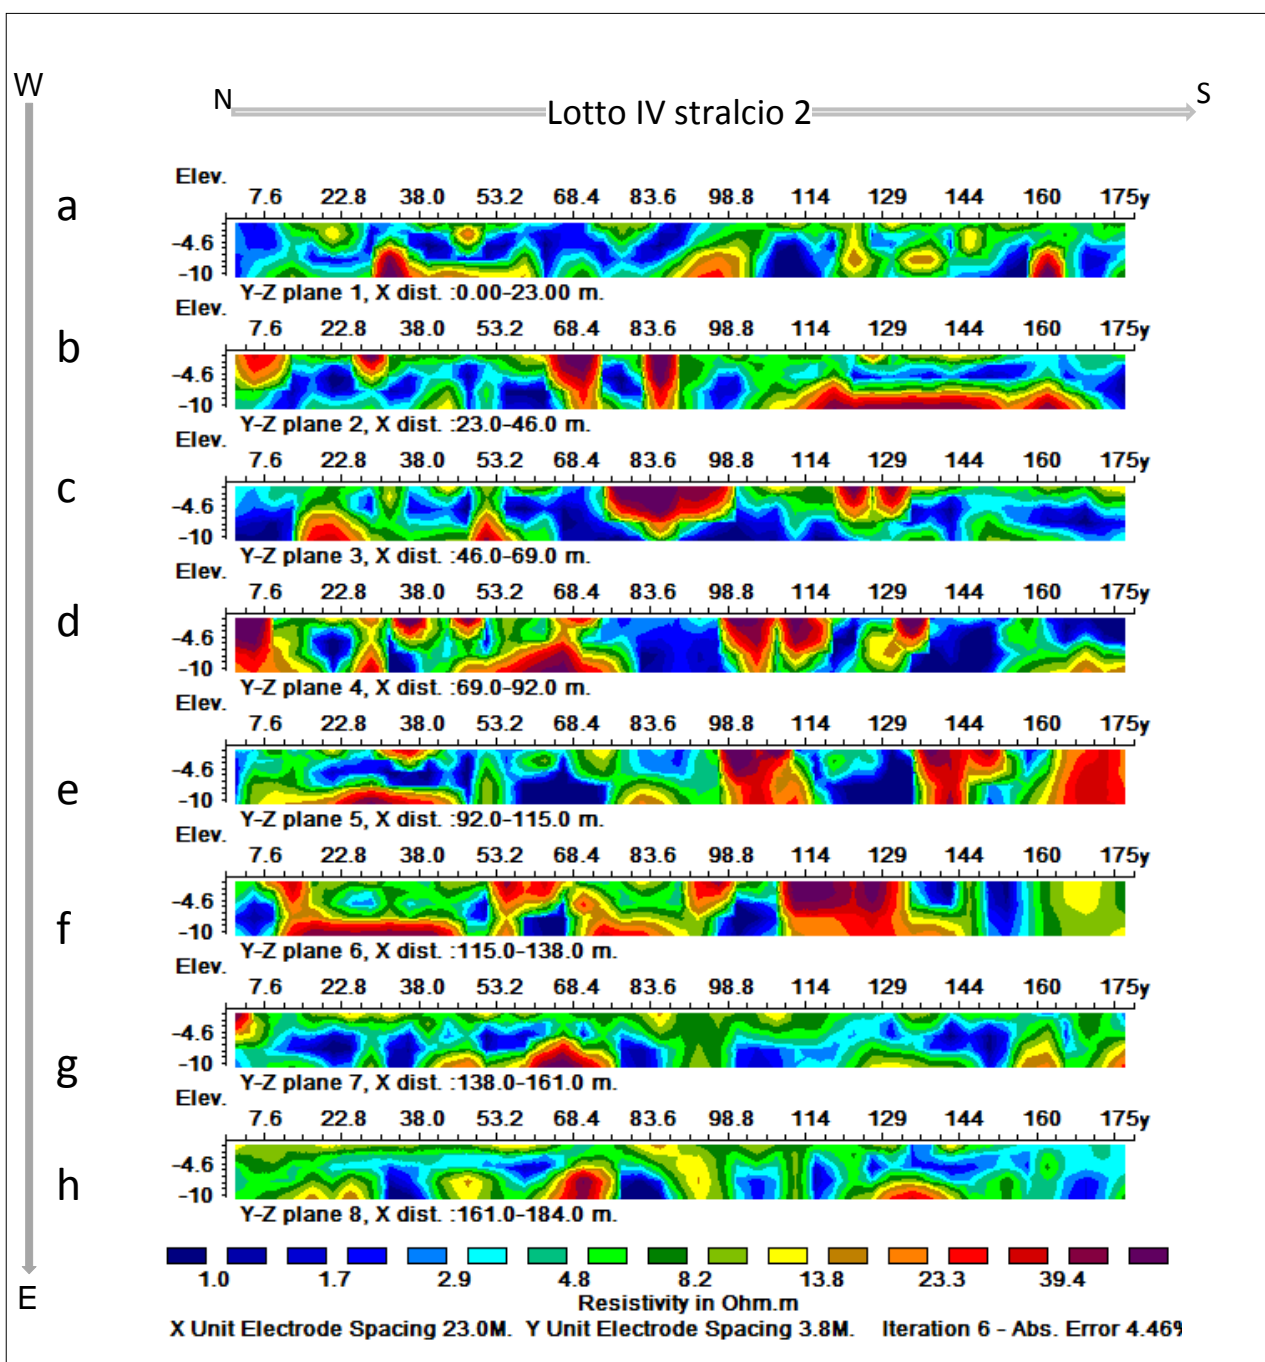
Figura 6: Tomografia elettrica – Sezioni verticali (a-h). Le sezioni percorrono questo lotto IV-2 in direzione N-S e da Ovest (a) verso Est (h). [periodo gennaio 2021]

Le differenze di resistività osservate lungo i profili, possono essere riconducibili a variazioni litologiche e/o granulometriche locali, considerando i diversi materiali utilizzati per la costruzione degli argini, rispetto ai terreni compresi tra 5 e 11 metri di profondità, individuati nelle sezioni verticali (fig. 6 a-h). Tutto ciò esclude la presenza di infiltrazioni di fluidi conduttivi e quindi di lacerazioni.
