DISCARICA "CRISPA" VIA GRAN LINEA 12, 44037

MONITORAGGIO GEOELETTRICO
DEI MANTI IN HDPE E TOMOGRAFIA DELLA RESISTIVITÀ ELETTRICA
PER LA CARATTERIZZAZIONE STRATIGRAFICA

LOTTO V

MONITORAGGIO N. **2_21**

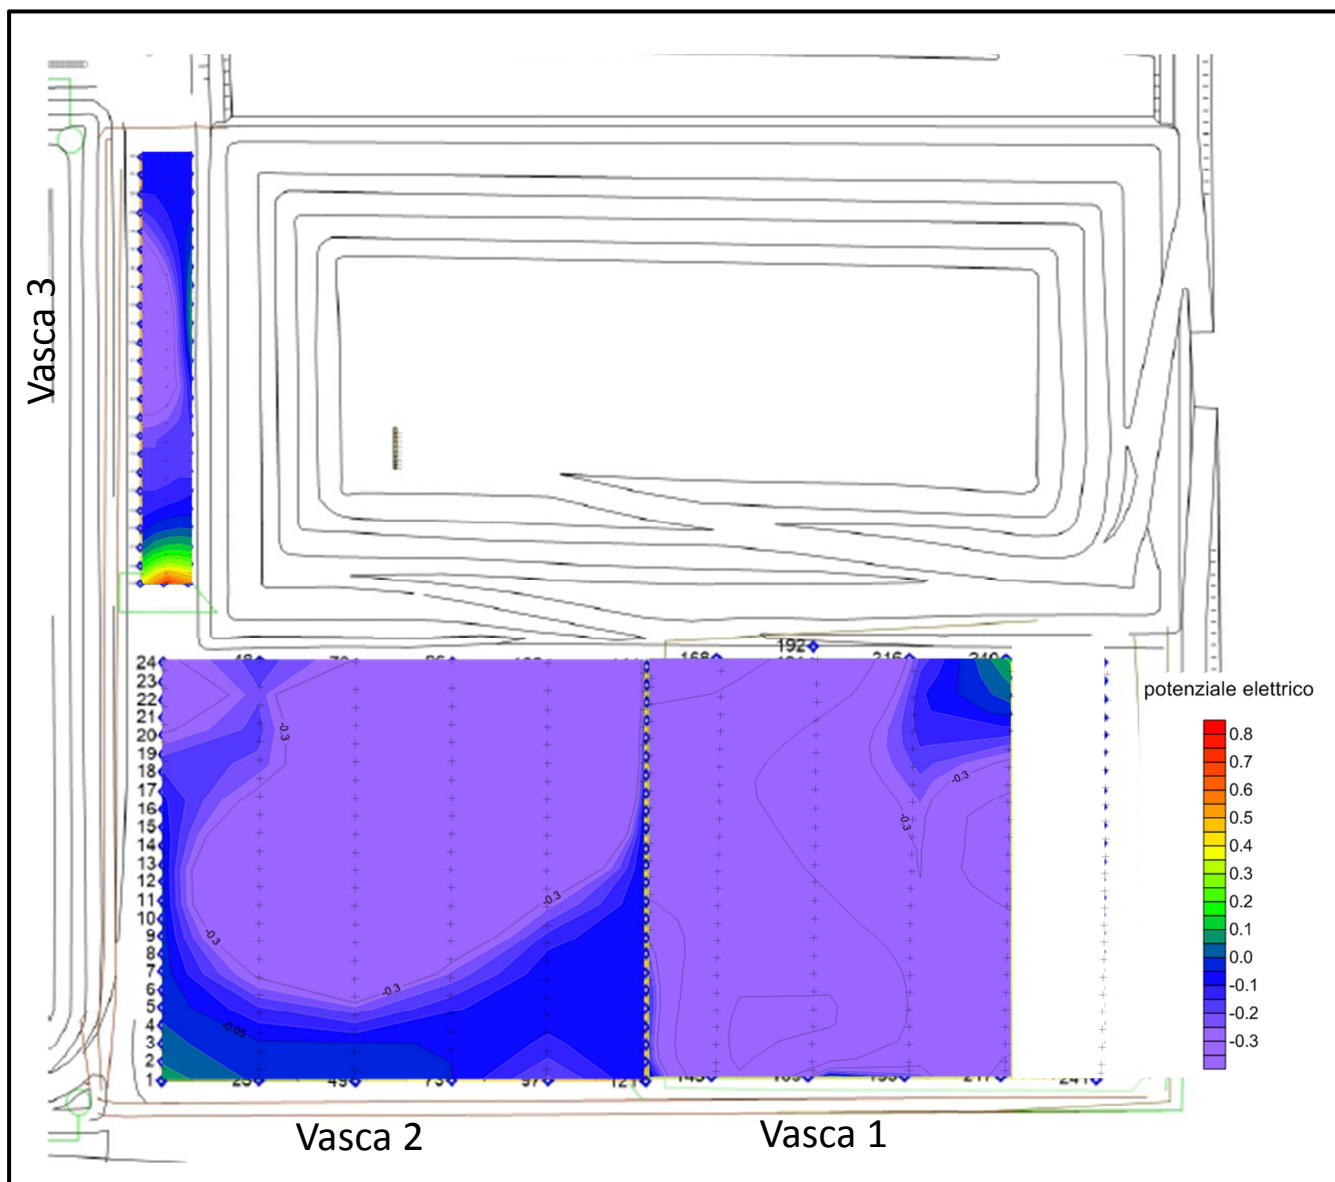
Nei limiti della tecnica GMS, l'andamento del potenziale elettrico rispecchia quanto riscontrato nel collaudo precedente (**gennaio 2021**) per le tre vasche. I risultati ottenuti sono riportati nella Fig. 3.

Il test elettrico per la verifica dell'integrità del telo inferiore della vasca 1 del Lotto V non evidenzia variazioni riconducibili a potenziali zone di lacerazione limitatamente alle linee in buono stato di continuità elettrica. Poiché in corrispondenza di alcuni elettrodi (vasca 1 elettrodi: 169-192 “profilo 2”, e 241-264 “profilo 5”), sono stati evidenziati problemi di cattivo contatto elettrico, si è ritenuto opportuno non includerli nell'elaborazione. Il controllo effettuato sugli ulteriori collegamenti ha confermato il buono stato di connessione cavo-connettore presso l'armadio elettrico; il problema è quindi dovuto a possibile interruzione lungo i cavi delle due linee. Aldilà di questo inconveniente il controllo della resistività nelle linee adiacenti dello strato di argilla, esclude la presenza di anomalie dovute alla presenza di percolato. I valori di resistività elettrica del manto di argilla, confermano l'assenza di anomalie.

Figura 3: distribuzione della differenza del potenziale elettrico (mVolt) – Telo Inferiore Lotto V Vasche 1,2 3, polo discarica “CRISPA”, [periodo luglio 2021].

Telo inferiore: La misura della differenza di potenziale elettrico, corrente costante, ha restituito andamento dei valori pressoché simili a quelli dell'ultimo monitoraggio (1/2021). Le mappe ottenute infatti confermano una situazione di normale distribuzione del potenziale elettrico. Inoltre, il controllo della distribuzione della resistività nei terreni immediatamente sotto il telo inferiore, esclude la presenza di anomalie dovute a lacerazioni.

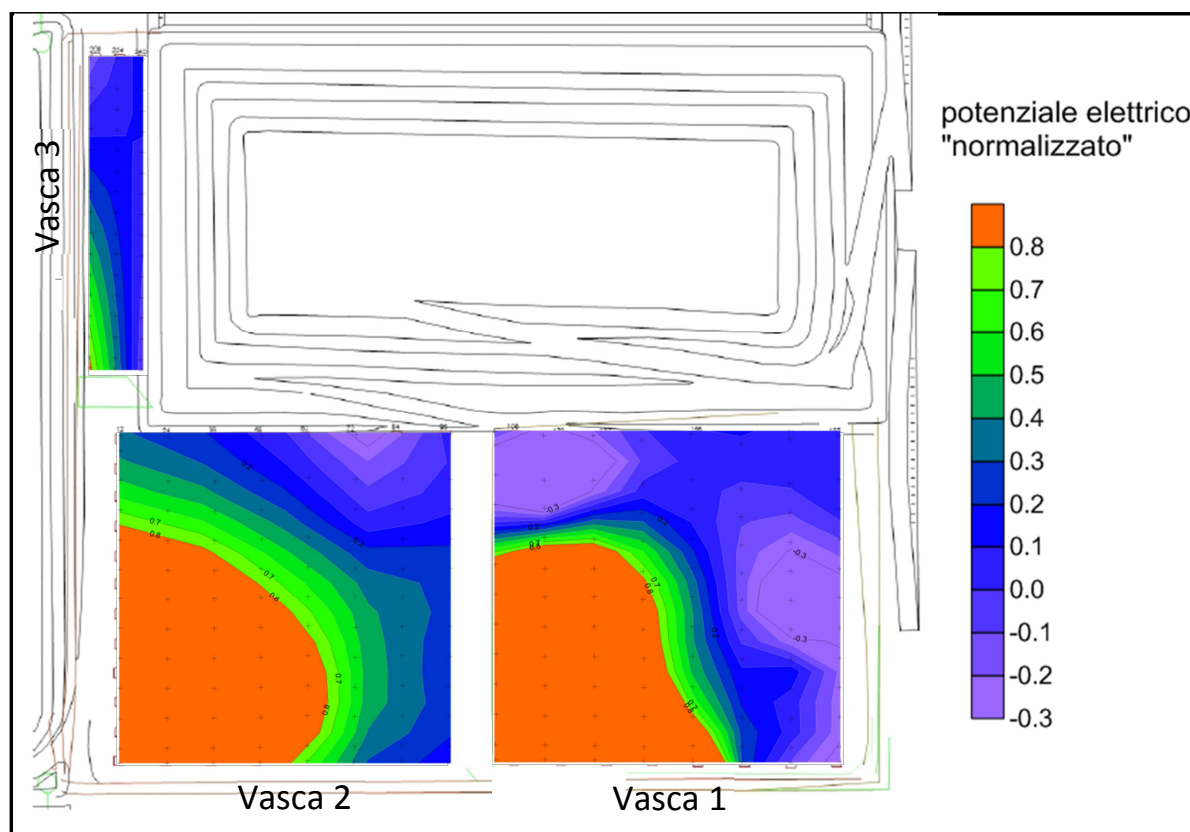
Nei limiti della tecnica GMS, il test elettrico per la verifica dell'integrità del telo superiore del **Lotto V** delle tre vasche non ha evidenziato anomalie elettriche riconducibili a potenziali zone di lacerazione. I risultati ottenuti, riportati nella Fig. 4, sono identici a quelli del precedente monitoraggio.

Figura 4: distribuzione della differenza del potenziale elettrico normalizzato – Telo Superiore Lotto V Vasche 1,2,3, polo scarica “CRISPA”, [periodo luglio 2021].

Telo superiore: La misura della differenza di potenziale elettrico 'normalizzato' ha restituito valori che rispecchiano una situazione normale senza presenza di anomalie. Tale condizione permette di affermare che non vi siano state variazioni nelle condizioni di tenuta idraulica del manto impermeabilizzante rispetto al precedente monitoraggio.

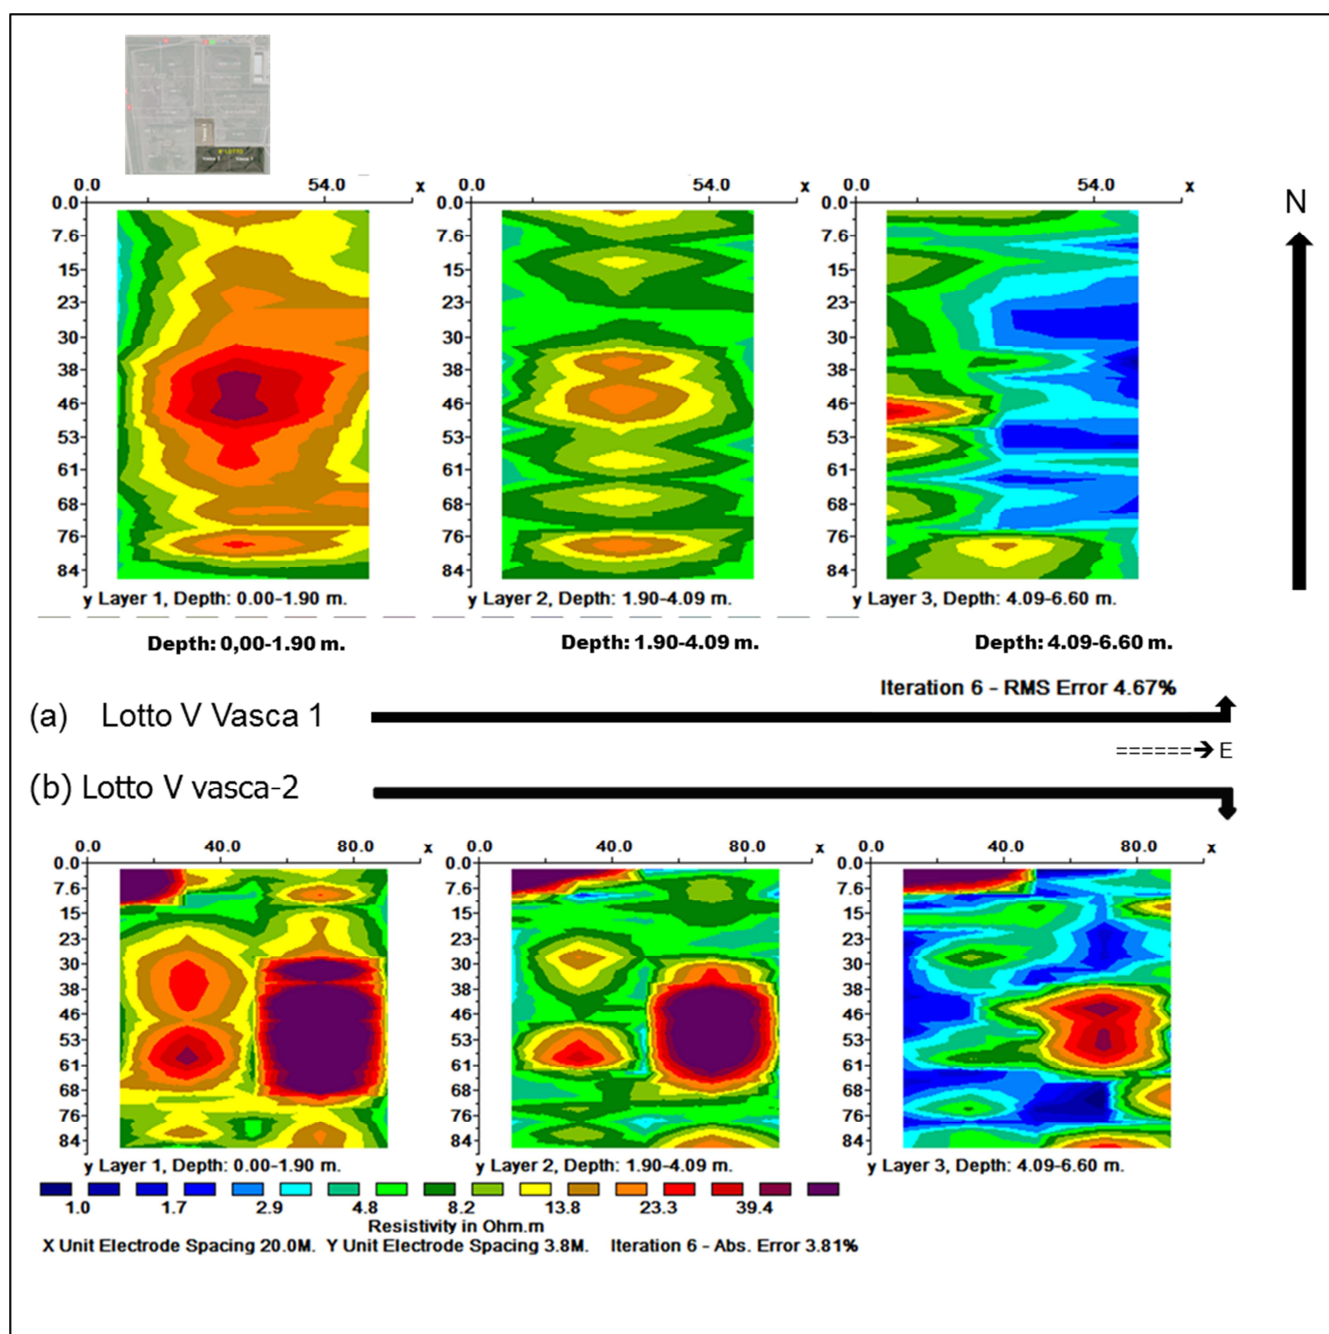
I risultati delle condizioni di resistività nello strato di argilla, sotto le due vasche 1 e 2 sono riportati nelle Figg. 5a,b (Sezione orizzontale - profondità 0 – 6,6 m).

Figura 5. Sezioni orizzontali di resistività elettrica dei terreni sotto il telo inferiore della vasca-1 (a), vasca-2 (b) del Lotto V a tre profondità: 0-1,9m; 1,9-4,09m e 4,09-6,6m [periodo luglio 2021].

I valori di resistività dei primi 3 metri sono simili a quanto riscontrato nel collaudo precedente (gennaio 2021) e sono riconducibili allo strato d'argilla. Le differenze di resistività laterale, possono essere riconducibili a variazioni litologiche e/o granulometriche locali, considerando i diversi materiali utilizzati per la costruzione degli argini, rispetto ai terreni compresi tra 4 e 11 metri di profondità, individuati nelle sezioni orizzontali (fig. 5a, b).

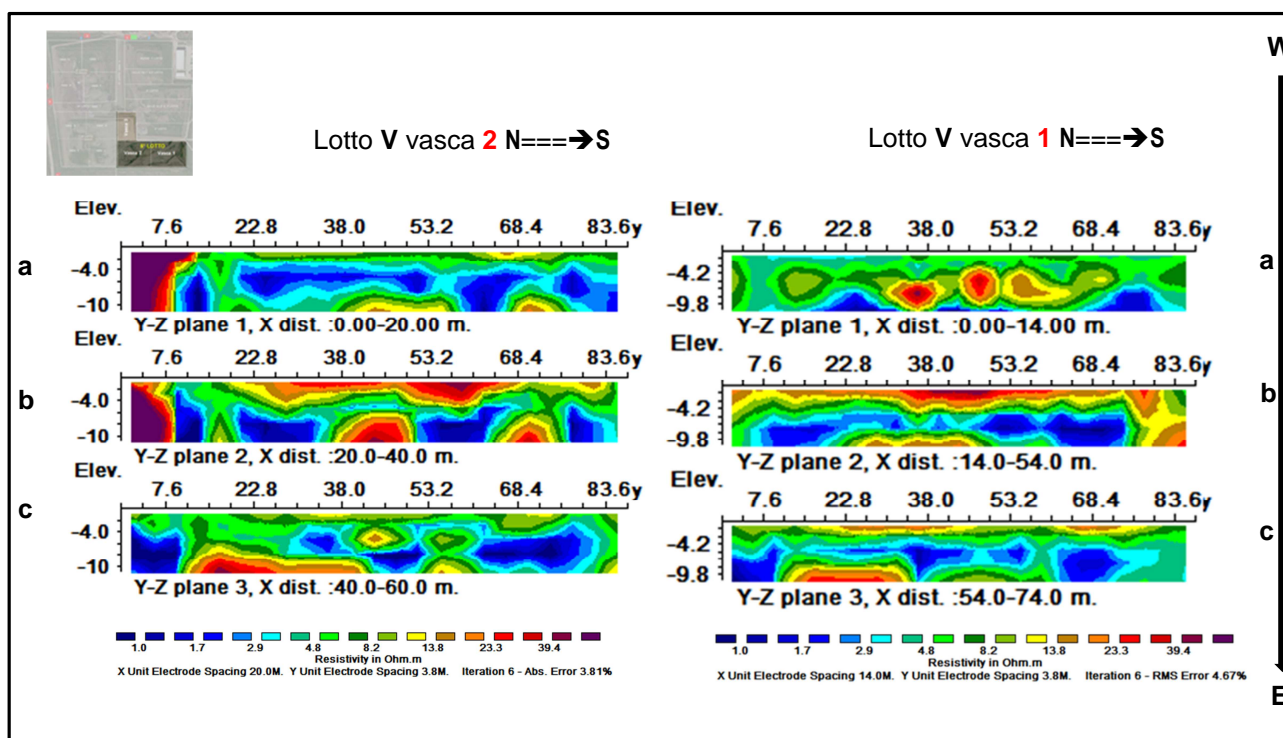
Fig. 6: Tomografia elettrica – Sezioni verticali (a, b, c). Le tre sezioni percorrono le vasche 1 [a destra] e 2 [a sinistra] del V° lotto, in direzione N-S e da Ovest (a) verso Est (c). [periodo luglio 2021].

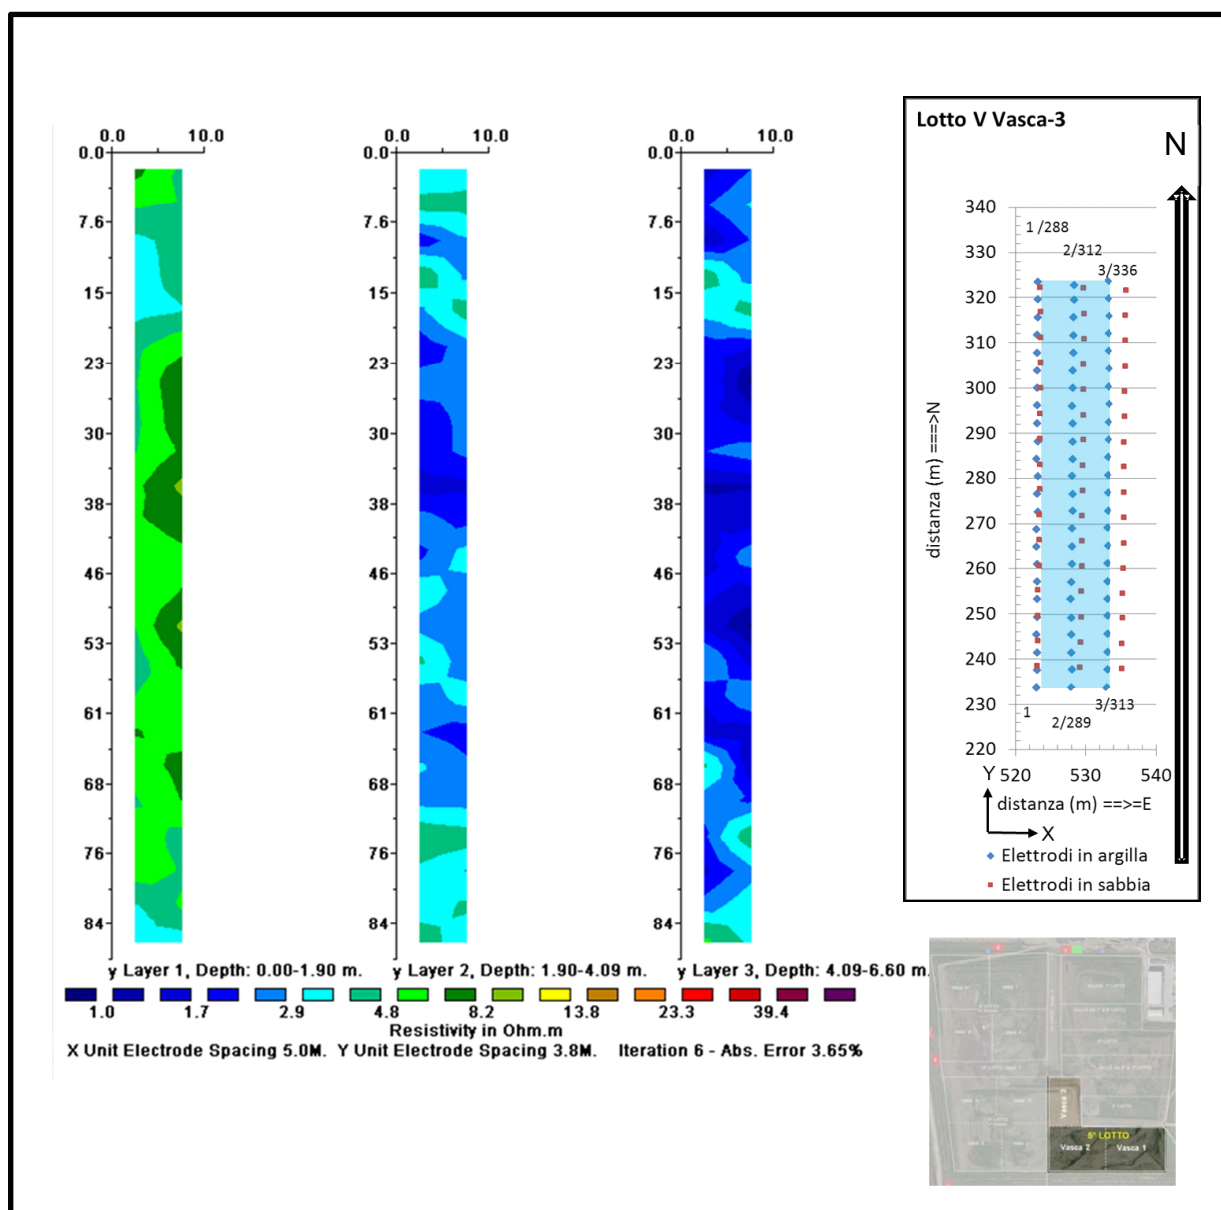
I risultati delle condizioni di resistività nello strato di argilla sono riportati in Fig. 7 (Sezioni orizzontali).

Figura 7: Tomografia elettrica – Sezioni orizzontali a tre profondità: 0 – 1,9 m, 1,9 – 4,09 e 4.09 – 6.6 m dal p.c. [periodo luglio 2021].

I valori di resistività dei primi 2 metri sono simili a quanto riscontrato nel collaudo precedente (**gennaio 2021**) e sono riconducibili allo strato d'argilla. Piccole differenze osservate nella resistività laterale, possono essere riconducibili a variazioni litologiche e/o granulometriche locali, considerando i diversi materiali utilizzati per la costruzione degli argini, rispetto ai terreni compresi tra 5 e 10 metri di profondità, individuati nelle sezioni orizzontali (fig. 7).

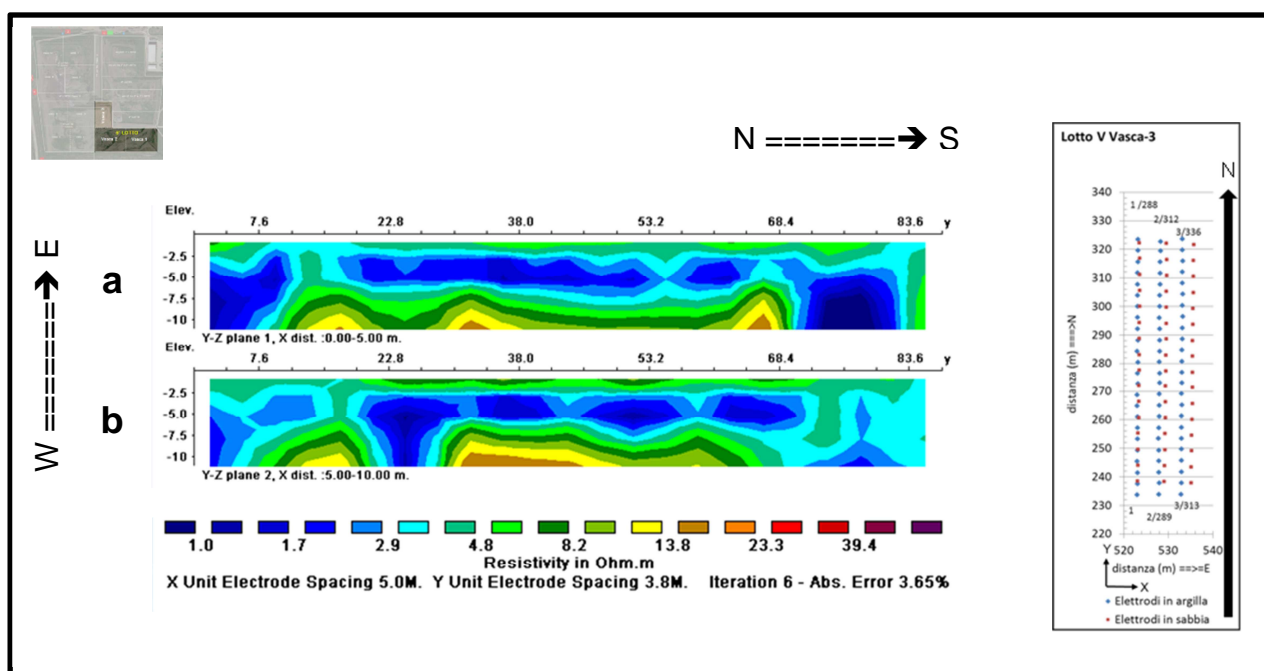
In Fig. 8 si riportano due sezioni verticali che illustrano la distribuzione della resistività elettrica sotto il telo inferiore (cioè manto d'argilla e terreno sottostante) del Lotto V – vasca n. 3. Le sezioni sono orientate da Nord verso Sud (Fig. 8a,b).

Fig. 8: Tomografia elettrica – Sezioni verticali (a e b). Le due sezioni percorrono la vasca 3 del V°lotto, in direzione N-S. [**periodo luglio 2021**].
