AREA IMPIANTI S.p.A.

DISCARICA "CRISPA" VIA GRAN LINEA 12, 44037

MONITORAGGIO GEOELETTRICO  
DEI MANTI IN HDPE E TOMOGRAFIA DELLA RESISTIVITÀ ELETTRICA  
PER LA CARATTERIZZAZIONE STRATIGRAFICA

MONITORAGGIO N. **22\_2**

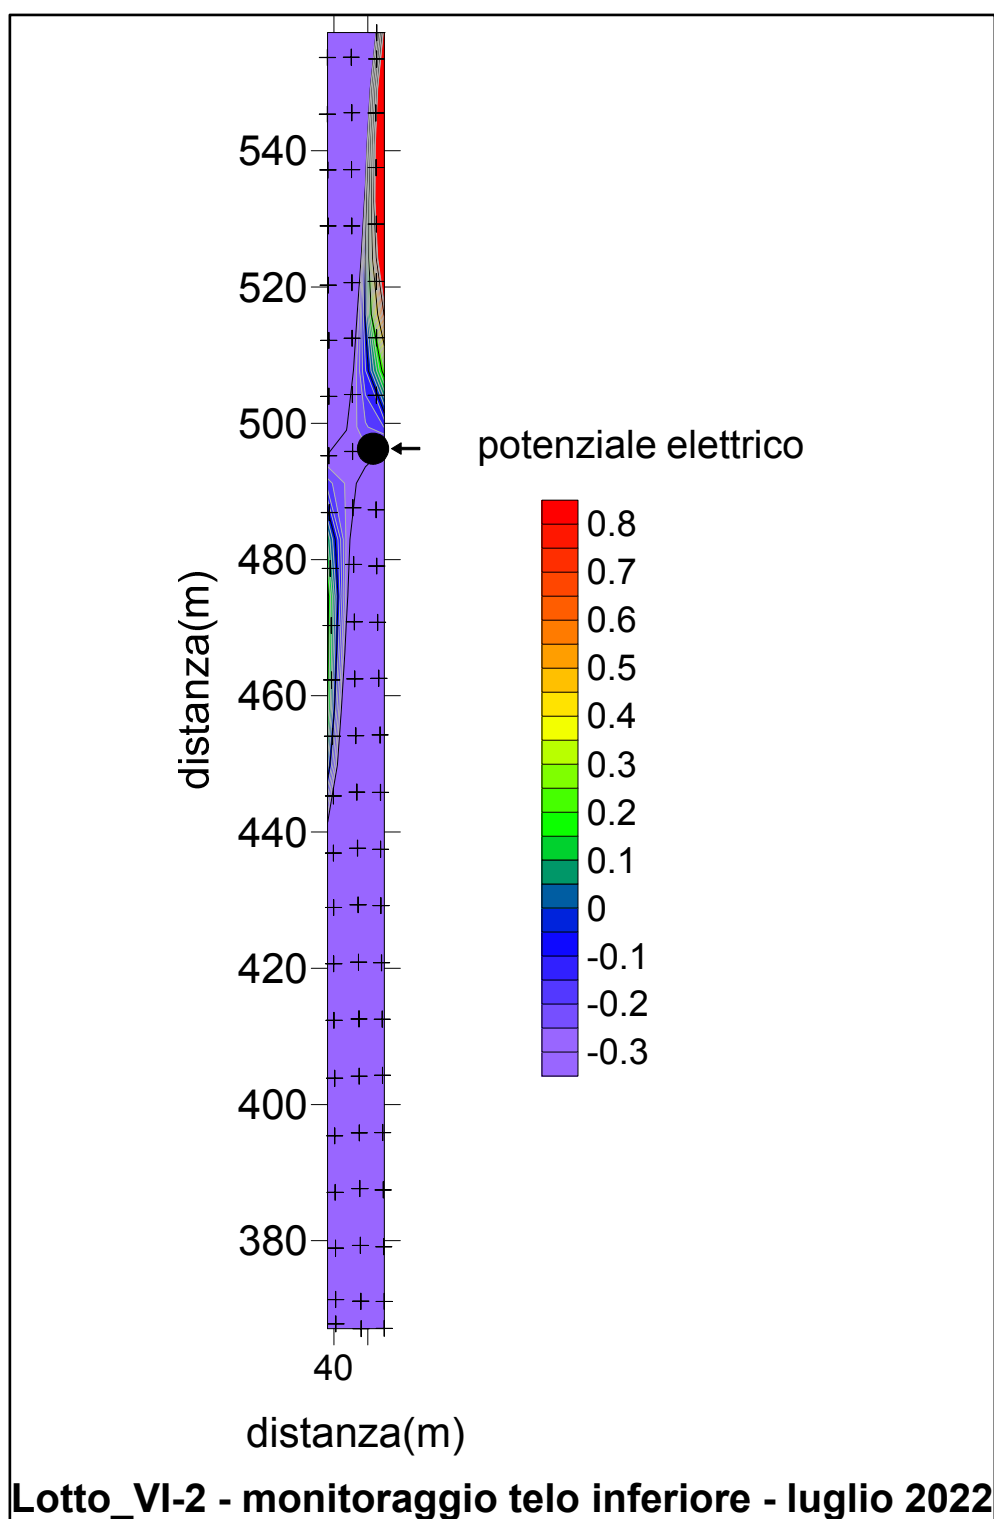
Nei limiti della tecnica GMS, l'andamento del potenziale elettrico è simile a quello riscontrato nel collaudo precedente (gennaio 2022). I risultati ottenuti sono riportati nella Fig. 2.

Il test elettrico per la verifica dell'integrità del telo inferiore del Lotto VI-2 non evidenzia variazioni di tenuta elettrica riconducibili a potenziali zone di lacerazione, in accordo quindi con i risultati del monitoraggio della resistività elettrica del manto di argilla (vedi Sezione 2.3 più avanti). Tuttavia, si fa presente che il monitoraggio ha riscontrato la presenza di un'anomalia (indicata con cerchio nero in fig. 2) dovuta al possibile assottigliamento, localizzata tra gli elettrodi nn. 9 e 10 dei profili n. 1 e 2. Questa anomalia è stata rilevata anche nei precedenti monitoraggi.

Figura 2: distribuzione della differenza del potenziale elettrico – Telo Inferiore Lotto VI-2, polo discarica “CRISPA”, [periodo luglio 2022]

**Telo inferiore:** la misura della differenza di potenziale elettrico, corrente costante, ha restituito valori pressoché simili a quelli ottenuti dal collaudo precedente (2/2021). Tale condizione conferma la possibile presenza di assottigliamento localizzato tra gli elettrodi nn. 9 e 10 dei profili n. 1 e 2 (Fig. 2). Tuttavia l’assenza di anomalie di resistività nel manto di argilla e la tenuta del telo superiore permettono di affermare che non vi sono state fughe di percolato poiché il telo superiore risulta essere integro.

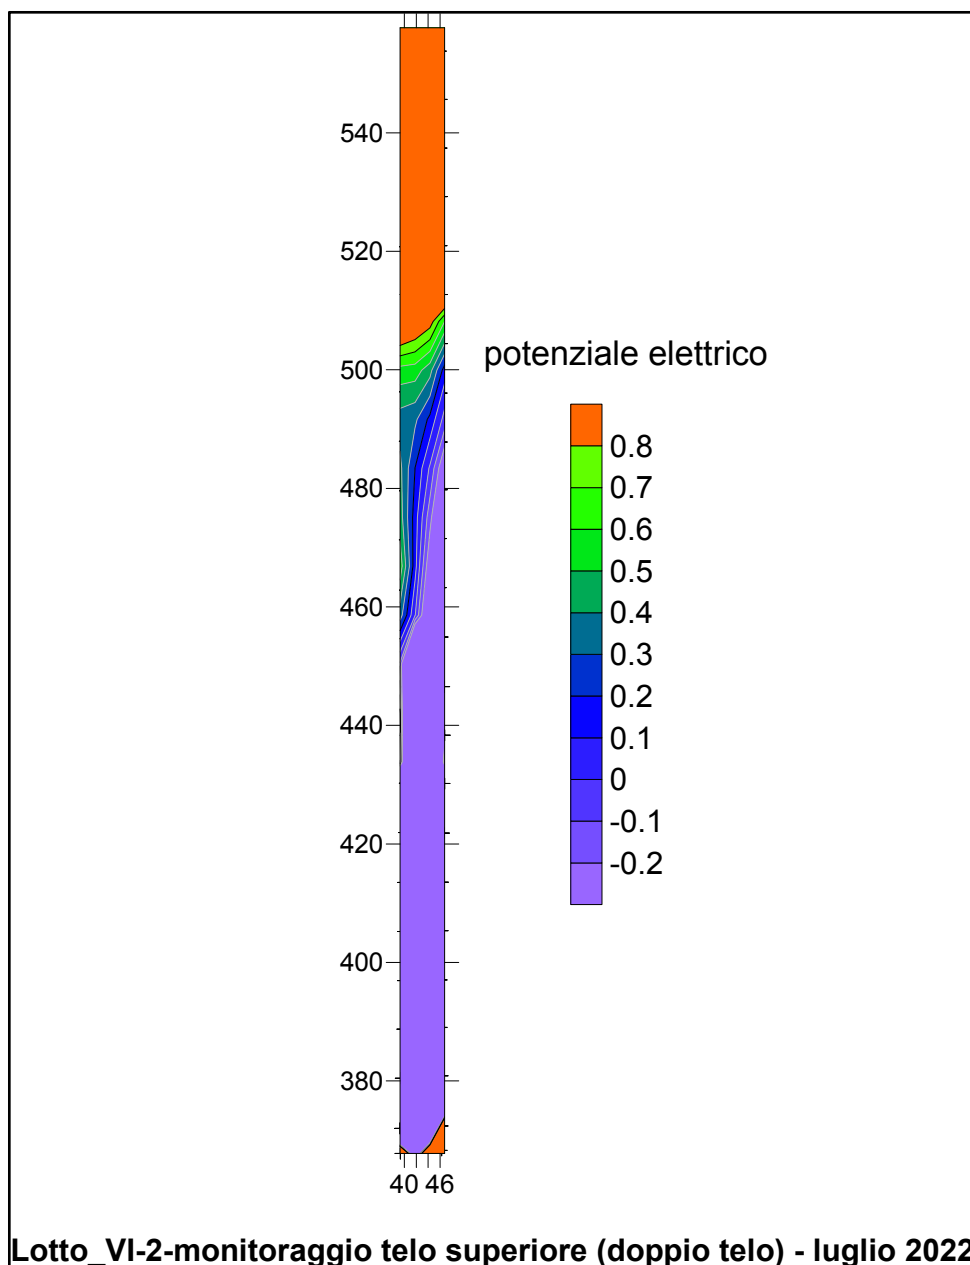
Nei limiti della tecnica GMS, il test elettrico per la verifica dell'integrità del telo superiore del Lotto VI-2 non ha evidenziato anomalie elettriche riconducibili a potenziali zone di lacerazione, tuttavia, tra le progressive 460-480m vi è una possibile fuga di corrente/assottigliamento del telo superiore in questa zona. I risultati ottenuti sono riportati nella Fig. 3.

Figura 3: distribuzione della differenza del potenziale elettrico –Telo Superiore-doppio Telo Lotto VI-2, [periodo luglio 2022].

**Tenuta elettrica telo superiore:** la misura della differenza di potenziale elettrico ha restituito valori con andamenti simili a quelli ottenuti dal collaudo precedente. Tale condizione permette di affermare che non vi sono state variazioni nelle condizioni di tenuta idraulica del manto impermeabilizzante, rispetto al precedente monitoraggio.

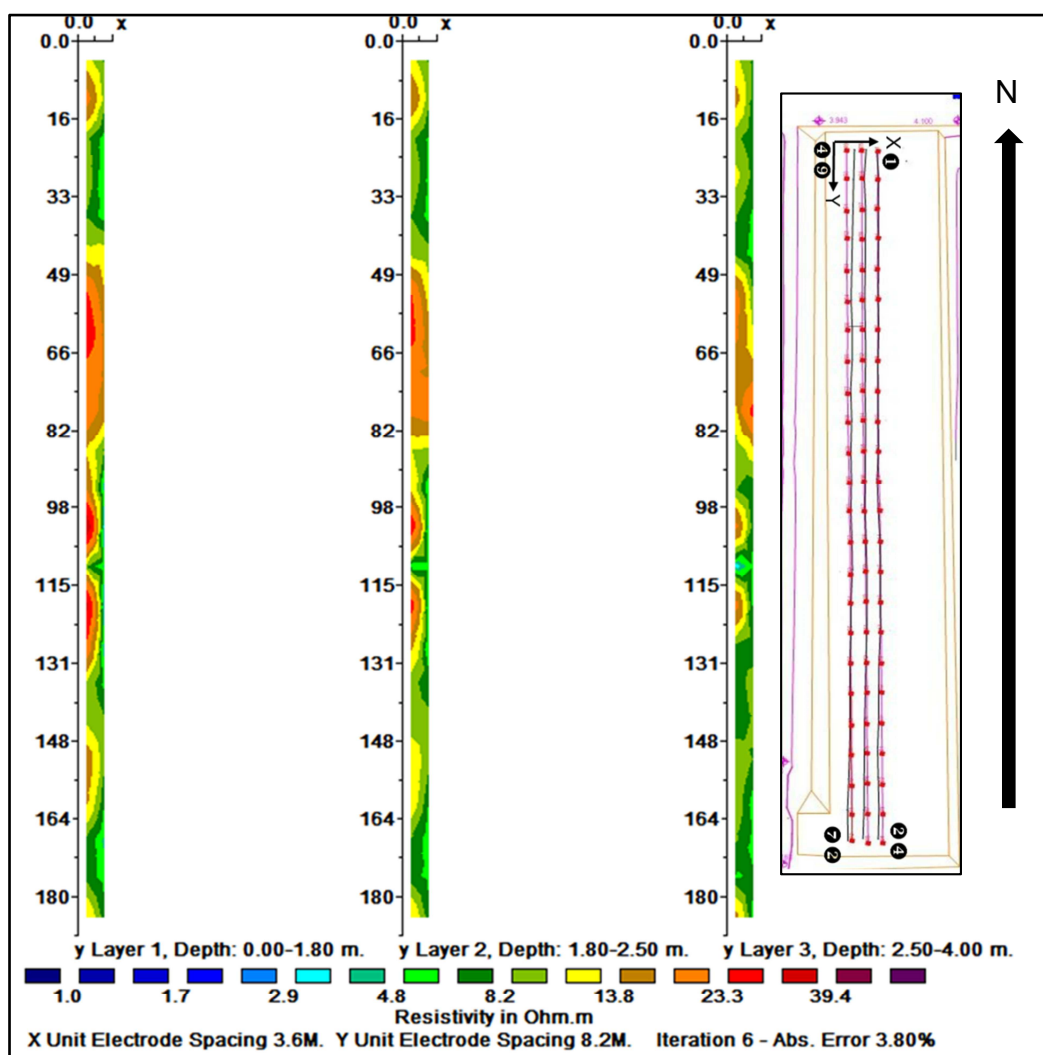
La disposizione degli elettrodi nello strato di posa del telone impermeabilizzante ha permesso di acquisire i dati geoelettrici per realizzare la tomografia 2D e 3D dei primi metri di terreno al fine di verificare l'eventuale infiltrazione di percolato rispetto alle condizioni esistenti prima dell'inizio della coltivazione della discarica. I risultati delle condizioni di resistività nello strato di argilla sono riportati in Fig. 4 (Sezioni orizzontali-profondità 0–4 m).

Figura 4: Tomografia elettrica – Sezioni orizzontali a tre profondità: 0 – 1,8 m, 1,8 – 2,5 e 2,5 – 4,0 m dal p.c. [periodo luglio 2022].

**Tomografia elettrica:** la resistività elettrica dei primi 4 m di terreno sottostanti la geomembrana inferiore in HDPE presenta valori riconducibili alla situazione geolitologica tipica dell’area. Non sono stati riscontrati valori bassi di resistività tipici della presenza di percolato. Tuttavia occorre far notare che i valori molto bassi di resistività (1-3 Ohm.m), riscontrati a profondità superiore a 7 metri, sono riconducibili alla presenza di sedimenti saturi di acqua salata oppure ad argilla con torba.

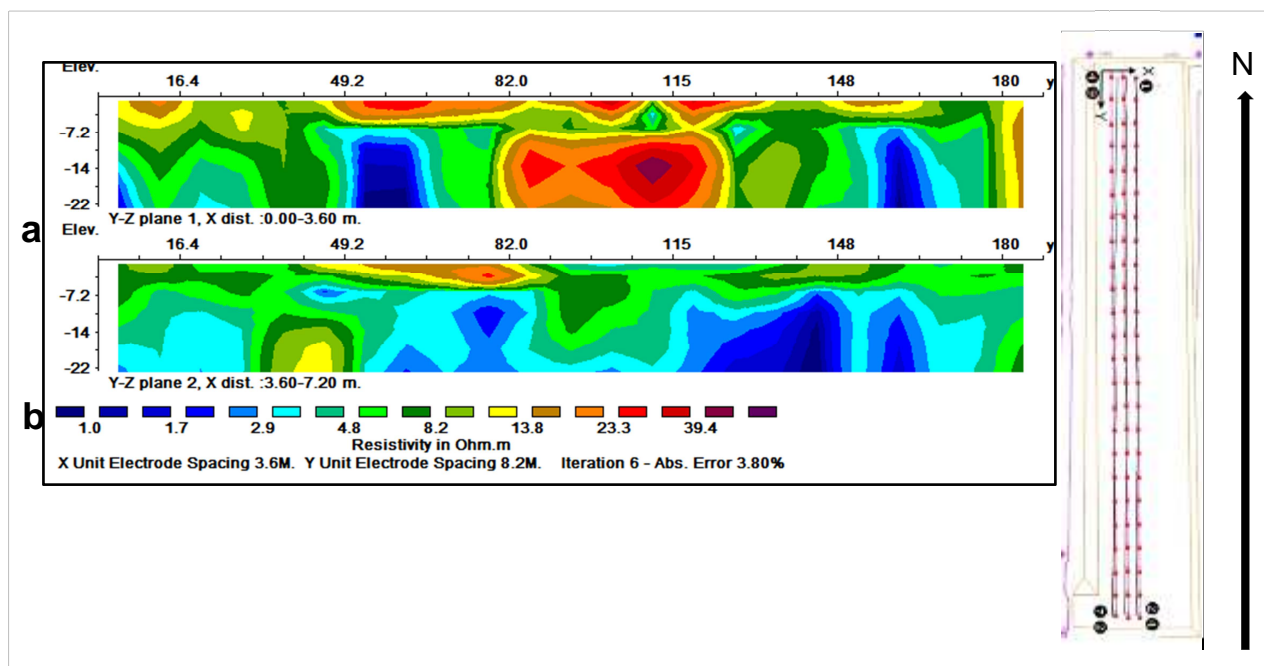
In Fig. 5 si riportano due sezioni verticali dell'area d'indagine del Lotto VI-2. Le sezioni sono orientate da nord a sud.

Fig. 5: Tomografia elettrica – Sezioni verticali (a e b). Le due sezioni attraversano il lotto VI-2 in direzione N-S. **[periodo luglio 2022]**.

L'andamento dei valori di resistività risulta essere simile a quanto riscontrato nel collaudo precedente (gennaio 2022) e riconducibili a uno strato di argilla compattato. Le differenze di resistività laterale, possono essere riconducibili a variazioni litologiche e/o granulometriche locali, considerando i diversi materiali utilizzati per la costruzione degli argini, rispetto ai terreni presenti oltre gli 8 metri di profondità, individuati nella sezione orizzontale (fig. 5b).
