DISCARICA "CRISPA" VIA GRAN LINEA 12, 44037
JOLANDA DI SAVOIA (FE)

Tomografia della resistività elettrica
per la caratterizzazione stratigrafica

LOTTO VI, STRALCIO 1

MONITORAGGIO N. 1/2022

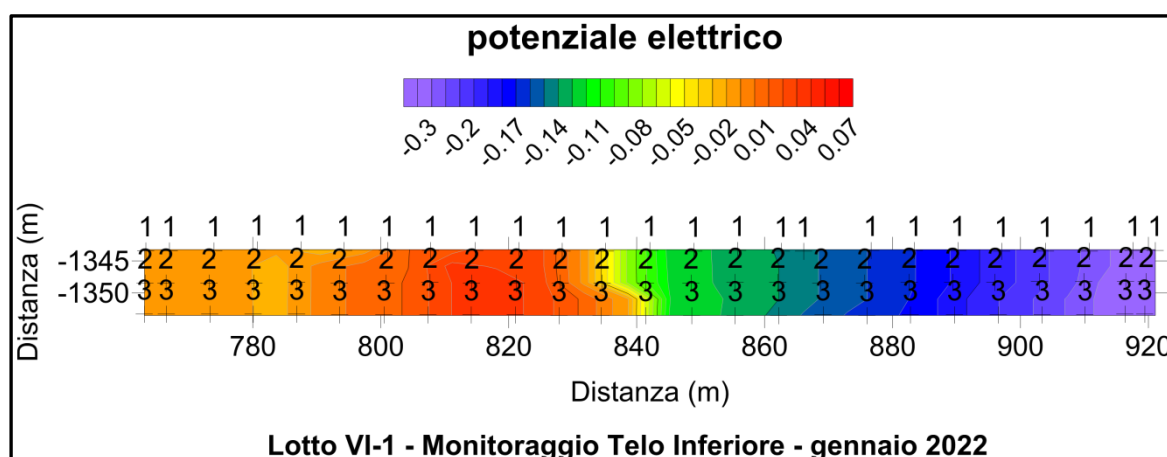
Nei limiti della tecnica GMS, l'andamento del potenziale elettrico normalizzato è simile a quanto riscontrato nel collaudo precedente (2/2021). I risultati ottenuti sono riportati nella Fig. 2.

Il test elettrico per la verifica dell'integrità del telo inferiore relativo al Lotto VI-1 non evidenzia variazioni di tenuta elettrica riconducibili a potenziali zone di lacerazione.

Figura 2: distribuzione della differenza del potenziale elettrico – Telo inferiore Lotto VI-1. [periodo gennaio-2022].

Telo inferiore: la misura della differenza di potenziale elettrico ha restituito un andamento simile a quanto osservato nel collaudo precedente (luglio-2022). Tale condizione permette di affermare che non vi sono state variazioni nelle condizioni di tenuta idraulica dei manti impermeabilizzanti rispetto al precedente monitoraggio.

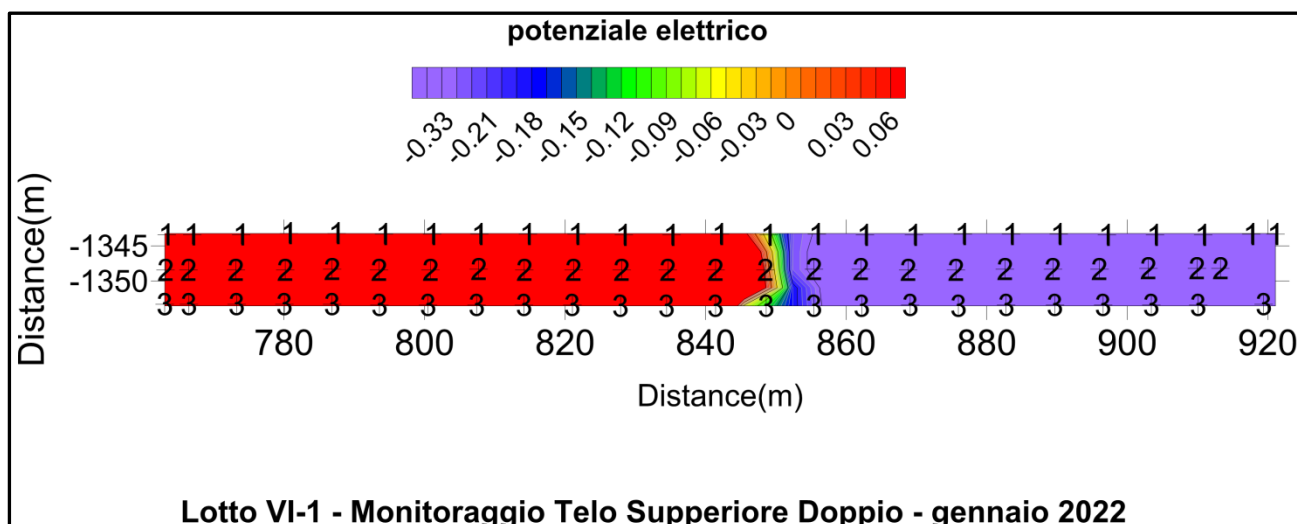
Nei limiti della tecnica GMS, il test elettrico per la verifica dell'integrità del telo superiore relativo al Lotto VI-1 non ha evidenziato anomalie elettriche riconducibili a potenziali zone di lacerazione. I risultati ottenuti sono riportati nella Fig. 3.

Figura 3: distribuzione della differenza del potenziale elettrico – Telo superiore-doppio telo Lotto VI-1. [periodo gennaio-2022].

Tenuta elettrica telo superiore: la misura della differenza di potenziale elettrico ha restituito una distribuzione simile a quella riscontrata nel collaudo precedente (luglio-2022). Tale condizione permette di affermare che non vi sono state variazioni nelle condizioni di tenuta idraulica dei manti impermeabilizzanti rispetto al precedente monitoraggio.

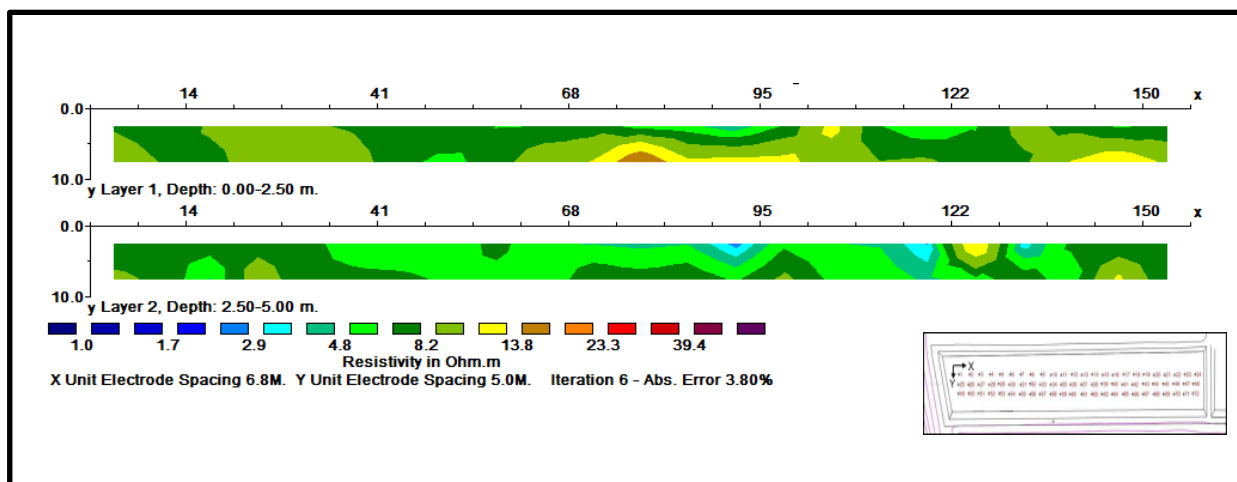
Figura 4: Tomografia elettrica – Sezioni orizzontali a due profondità: 0 – 2,5 m e 2,5 – 5,0 m dal p.c. del Lotto VI-1 [periodo gennaio 2022].

Le differenze di resistività laterale, possono invece essere legate a variazioni litologiche e/o granulometriche locali, considerando i diversi materiali utilizzati per la costruzione degli argini, rispetto ai terreni compresi tra 0 e 5 metri di profondità, individuati nella sezione orizzontale (progressive 55m e 125m).

Tomografia elettrica: la resistività elettrica dei primi 2,5 m di terreno sottostanti la geomembrana inferiore in HDPE presenta valori riconducibili alla situazione geolitologica tipica dell'area. Non sono stati riscontrati valori bassi di resistività, caratteristici della presenza di percolato. Tuttavia, i valori molto bassi di resistività (1-3 Ohm.m), riscontrati nelle sezioni verticali a profondità superiori a 5-6 m, possono essere riconducibili alla presenza di sedimenti saturi di acqua salata oppure ad argilla con torba.

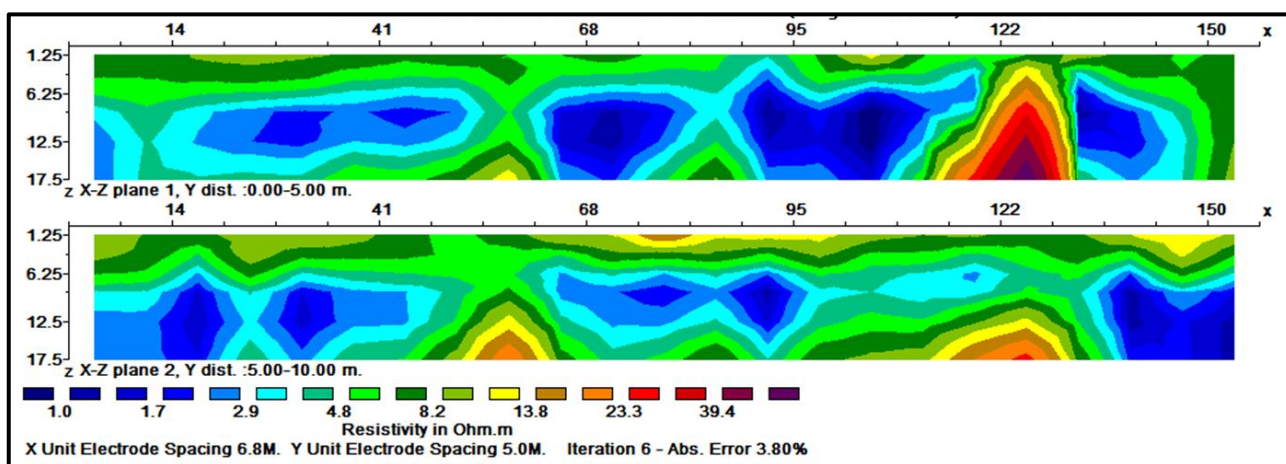
Fig. 5: Tomografia elettrica – Sezioni verticali. Le due sezioni percorrono il **lotto VI-1**, da Ovest verso Est (cfr. fig. 1 per ulteriori dettagli). [periodo gennaio 2022].

L'andamento dei valori di resistività è simile a quanto riscontrato nel monitoraggio precedente (**2/2021**) ed è riconducibile a uno strato di argilla compattato.
