DISCARICA “CRISPA” VIA GRAN LINEA 12, 44037

MONITORAGGIO GEOELETTRICO
DEI MANTI IN HDPE E TOMOGRAFIA DELLA RESISTIVITÀ ELETTRICA
PER LA CARATTERIZZAZIONE STRATIGRAFICA

LOTTO VI, STRALCIO 2

MONITORAGGIO N. **22_1**

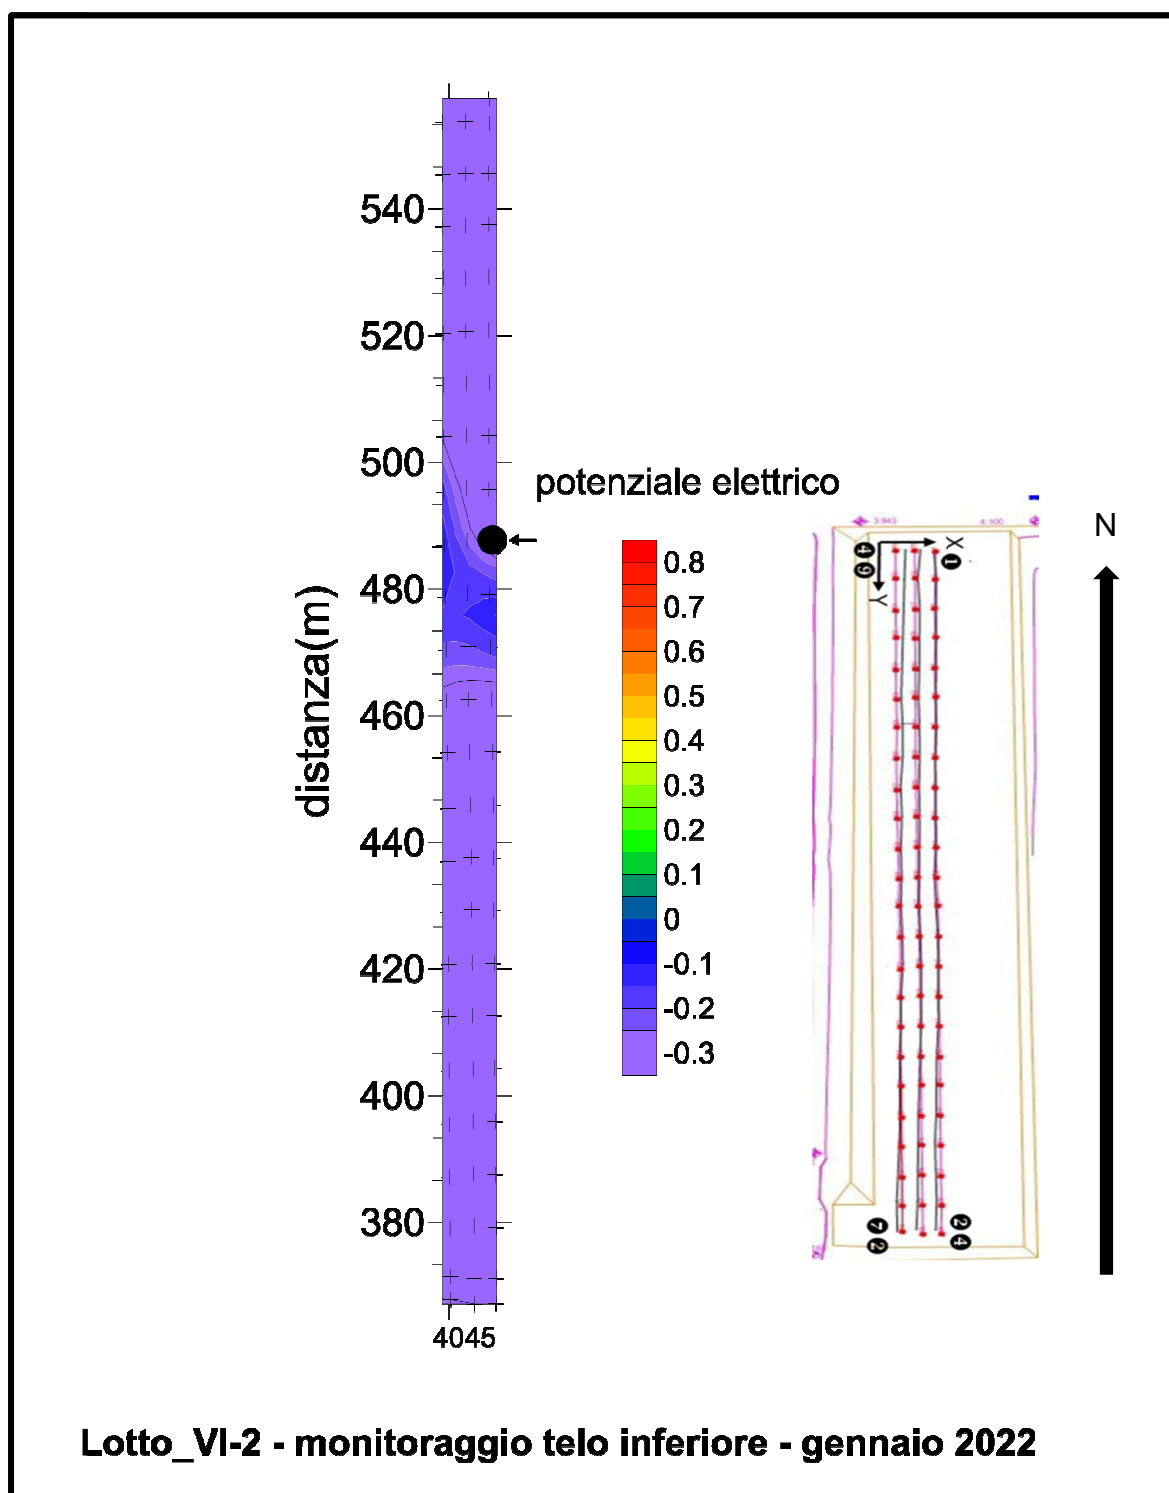
Nei limiti della tecnica GMS, l'andamento del potenziale elettrico è simile a quello riscontrato nel collaudo precedente (luglio 2021). I risultati ottenuti sono riportati nella Fig. 2.

Il test elettrico per la verifica dell'integrità del telo inferiore del Lotto VI-2 non evidenzia variazioni di tenuta elettrica riconducibili a potenziali zone di lacerazione, in accordo quindi con i risultati del monitoraggio della resistività elettrica del manto di argilla (vedi Sezione 2.3 più avanti). Tuttavia, si fa presente che il monitoraggio ha riscontrato la presenza di un'anomalia (indicata con cerchio nero in fig. 2) dovuta al possibile assottigliamento, localizzata tra gli elettrodi nn. 9 e 10 dei profili n. 1 e 2. Questa anomalia è stata rilevata anche nei precedenti monitoraggi.

Figura 2: distribuzione della differenza del potenziale elettrico – Telo Inferiore Lotto VI-2, polo discarica “CRISPA”, [periodo gennaio 2022]

Telo inferiore: la misura della differenza di potenziale elettrico, corrente costante, ha restituito valori pressoché simili a quelli ottenuti dal collaudo precedente (2/2021). Tale condizione conferma la possibile presenza di assottigliamento localizzato tra gli elettrodi nn. 9 e 10 dei profili n. 1 e 2 (Fig. 2). Tuttavia l'assenza di anomalie di resistività nel manto di argilla e la tenuta del telo superiore permettono di affermare che non vi sono state fughe di percolato poiché il telo superiore risulta essere integro.

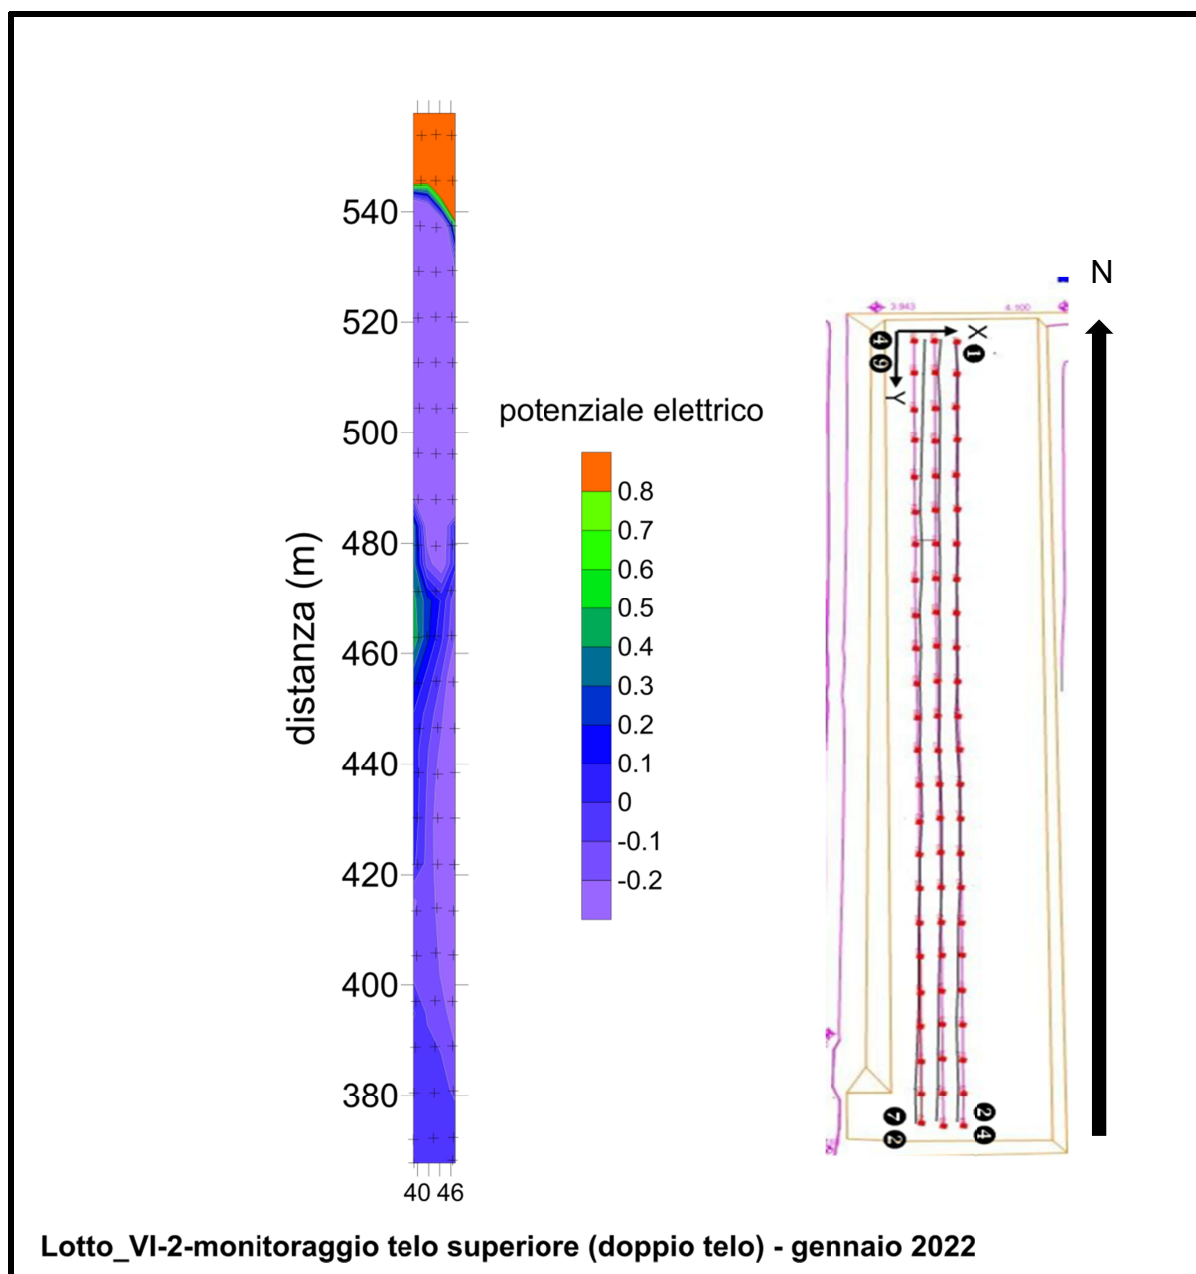
Nei limiti della tecnica GMS, il test elettrico per la verifica dell'integrità del telo superiore del Lotto VI-2 non ha evidenziato anomalie elettriche riconducibili a potenziali zone di lacerazione, tuttavia, tra le progressive 460-480m vi è una possibile fuga di corrente/assottigliamento del telo superiore in questa zona. I risultati ottenuti sono riportati nella Fig. 3.

Figura 3: distribuzione della differenza del potenziale elettrico –Telo Superiore-doppio Telo Lotto VI-2, [periodo gennaio 2022].

Tenuta elettrica telo superiore: la misura della differenza di potenziale elettrico ha restituito valori con andamenti simili a quelli ottenuti dal collaudo precedente. Tale condizione permette di affermare che non vi sono state variazioni nelle condizioni di tenuta idraulica del manto impermeabilizzante, rispetto al precedente monitoraggio.

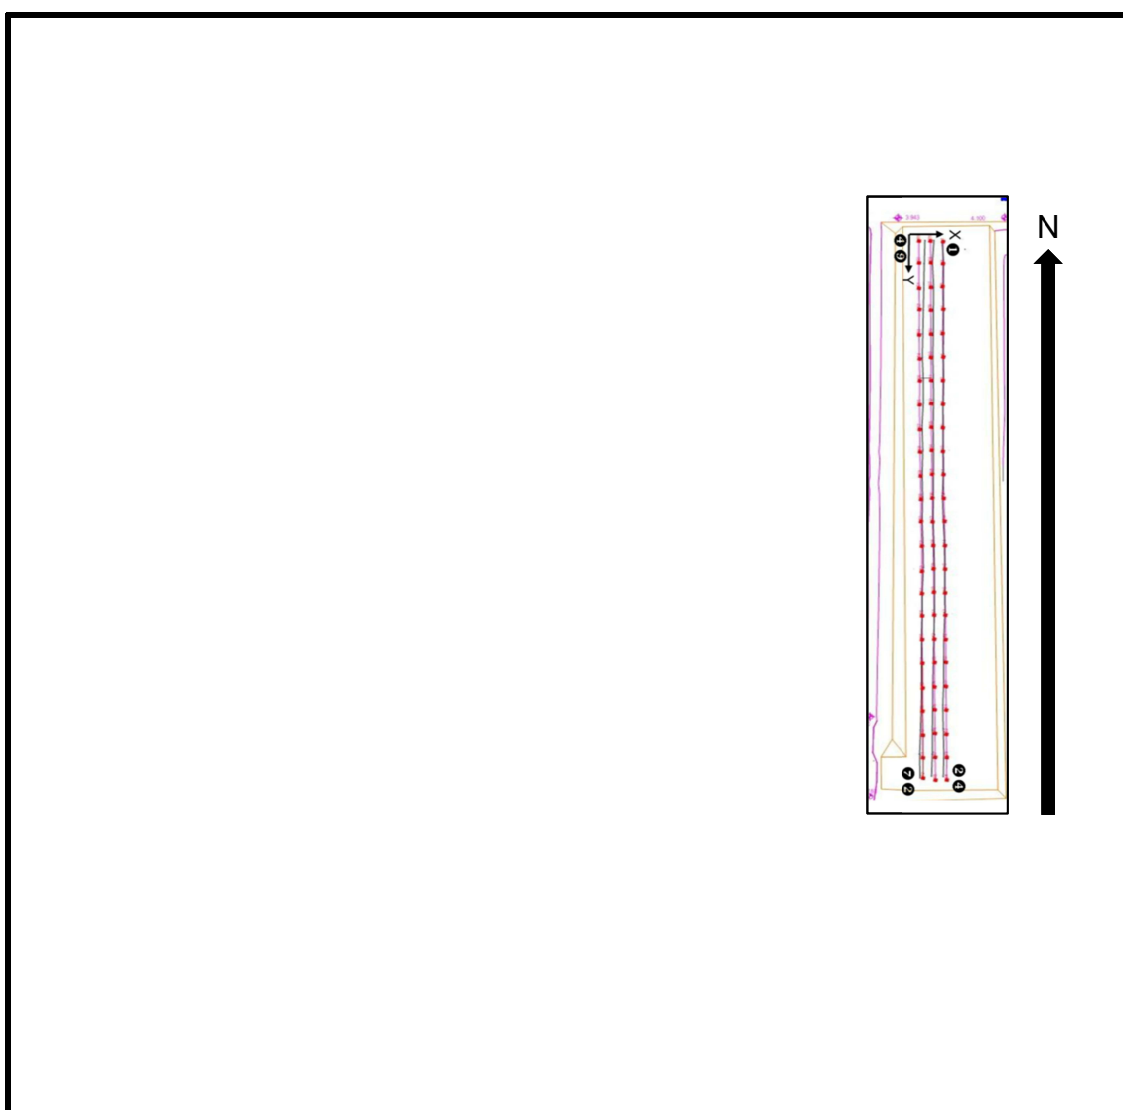
La disposizione degli elettrodi nello strato di posa del telone impermeabilizzante ha permesso di acquisire i dati geoelettrici per realizzare la tomografia 2D e 3D dei primi metri di terreno al fine di verificare l'eventuale infiltrazione di percolato rispetto alle condizioni esistenti prima dell'inizio della coltivazione della discarica. I risultati delle condizioni di resistività nello strato di argilla sono riportati in Fig. 4 (Sezioni orizzontali-profondità 0–4 m).

Figura 4: Tomografia elettrica – Sezioni orizzontali a tre profondità: 0 – 1,8 m, 1,8 – 2,5 e 2,5 – 4,0 m dal p.c. [periodo gennaio 2022].

Tomografia elettrica: la resistività elettrica dei primi 4 m di terreno sottostanti la geomembrana inferiore in HDPE presenta valori riconducibili alla situazione geolitologica tipica dell'area. Non sono stati riscontrati valori bassi di resistività tipici della presenza di percolato. Tuttavia occorre far notare che i valori molto bassi di resistività (1-3 Ohm.m), riscontrati a profondità superiore a 7 metri, sono riconducibili alla presenza di sedimenti saturi di acqua salata oppure ad argilla con torba.

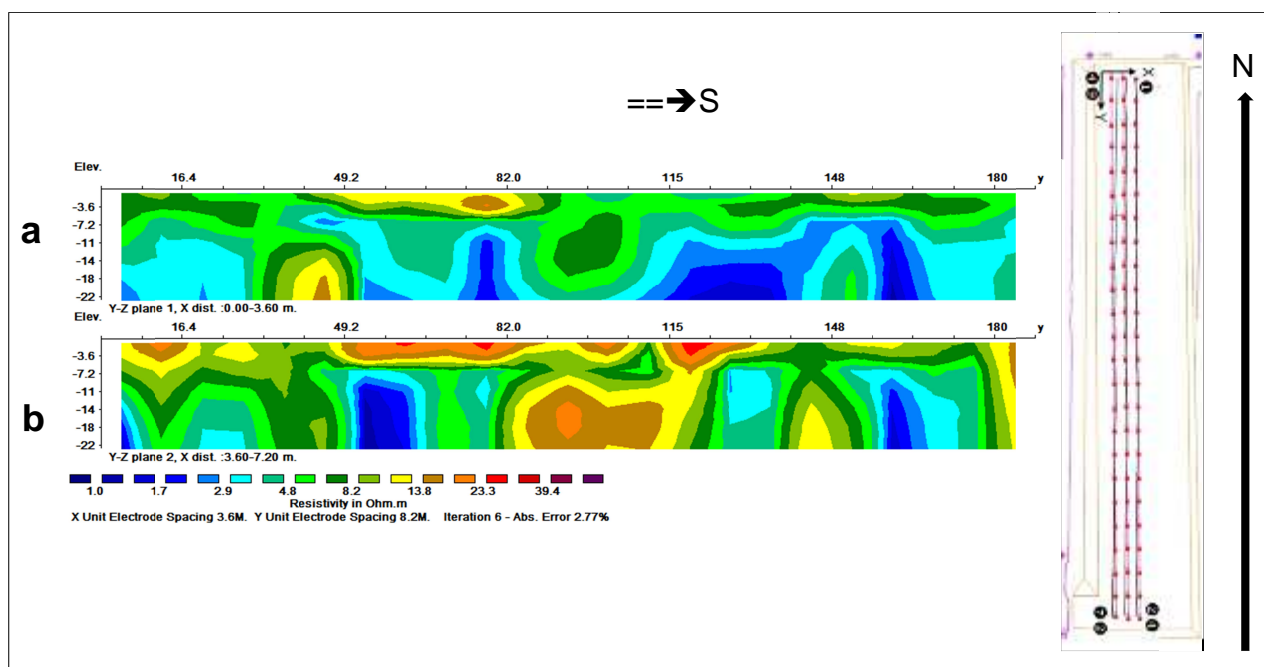
In Fig. 5 si riportano due sezioni verticali dell'area d'indagine del Lotto VI-2. Le sezioni sono orientate da nord a sud.

Fig. 5: Tomografia elettrica – Sezioni verticali (a e b). Le due sezioni attraversano il lotto VI-2 in direzione N-S. [periodo gennaio 2022].

L'andamento dei valori di resistività risulta essere simile a quanto riscontrato nel collaudo precedente (luglio 2021) e riconducibili a uno strato di argilla compattato. Le differenze di resistività laterale, possono essere riconducibili a variazioni litologiche e/o granulometriche locali, considerando i diversi materiali utilizzati per la costruzione degli argini, rispetto ai terreni presenti oltre gli 8 metri di profondità, individuati nella sezione orizzontale (fig. 5b).
