DISCARICA "CRISPA" VIA GRAN LINEA 12, 44037, JOLANDA DI SAVOIA (FE)

MONITORAGGIO GEOELETTRICO
DEI MANTI IN HDPE E TOMOGRAFIA DELLA RESISTIVITÀ ELETTRICA
PER LA CARATTERIZZAZIONE STRATIGRAFICA

LOTTO IV-stralcio 2

MONITORAGGIO N. 2_22

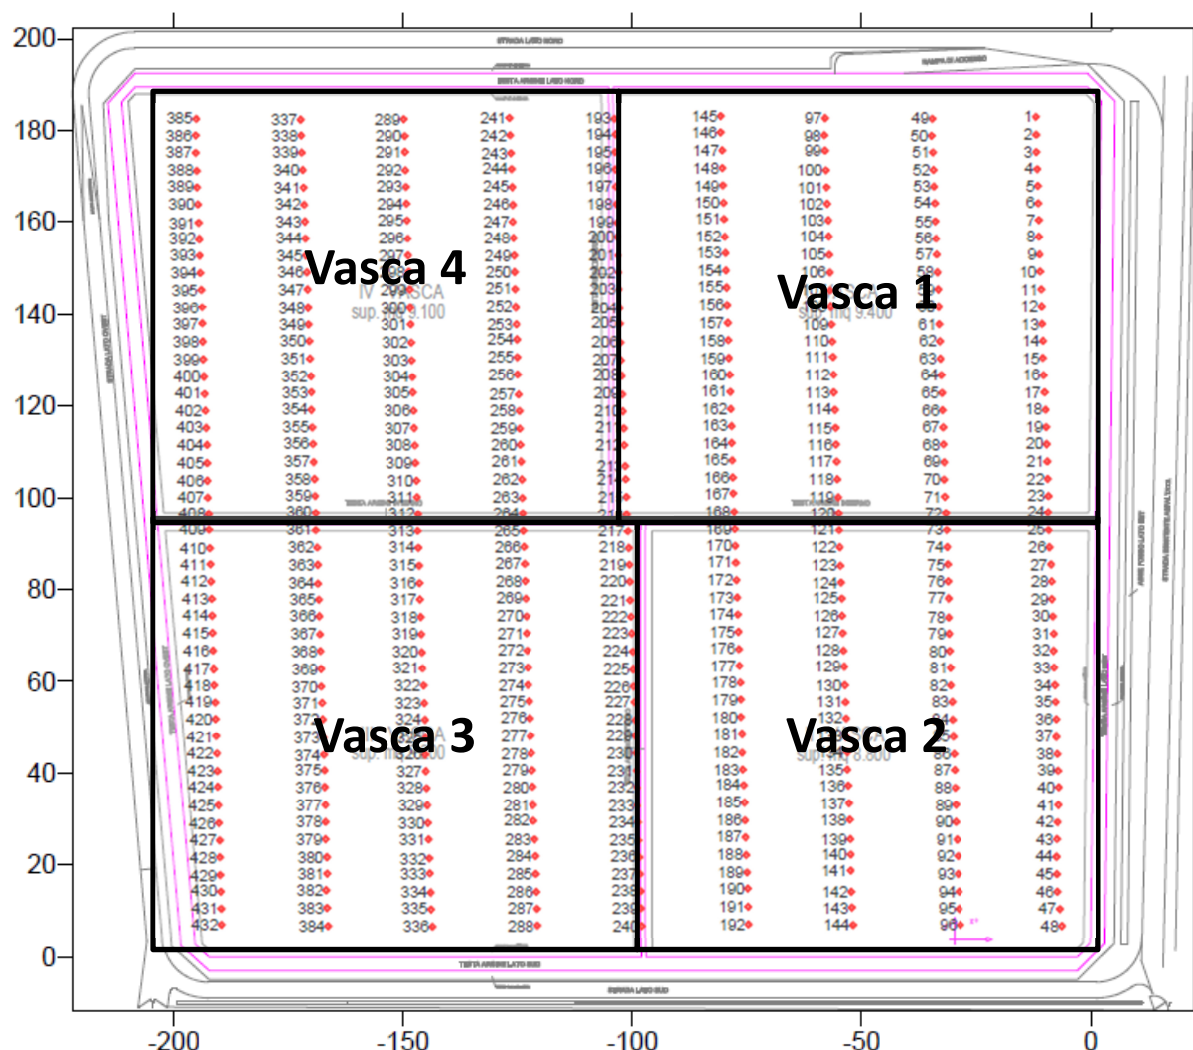
Figura 2. posizione degli elettrodi nel manto di argilla sotto il telo inferiore (Lotto IV-2).

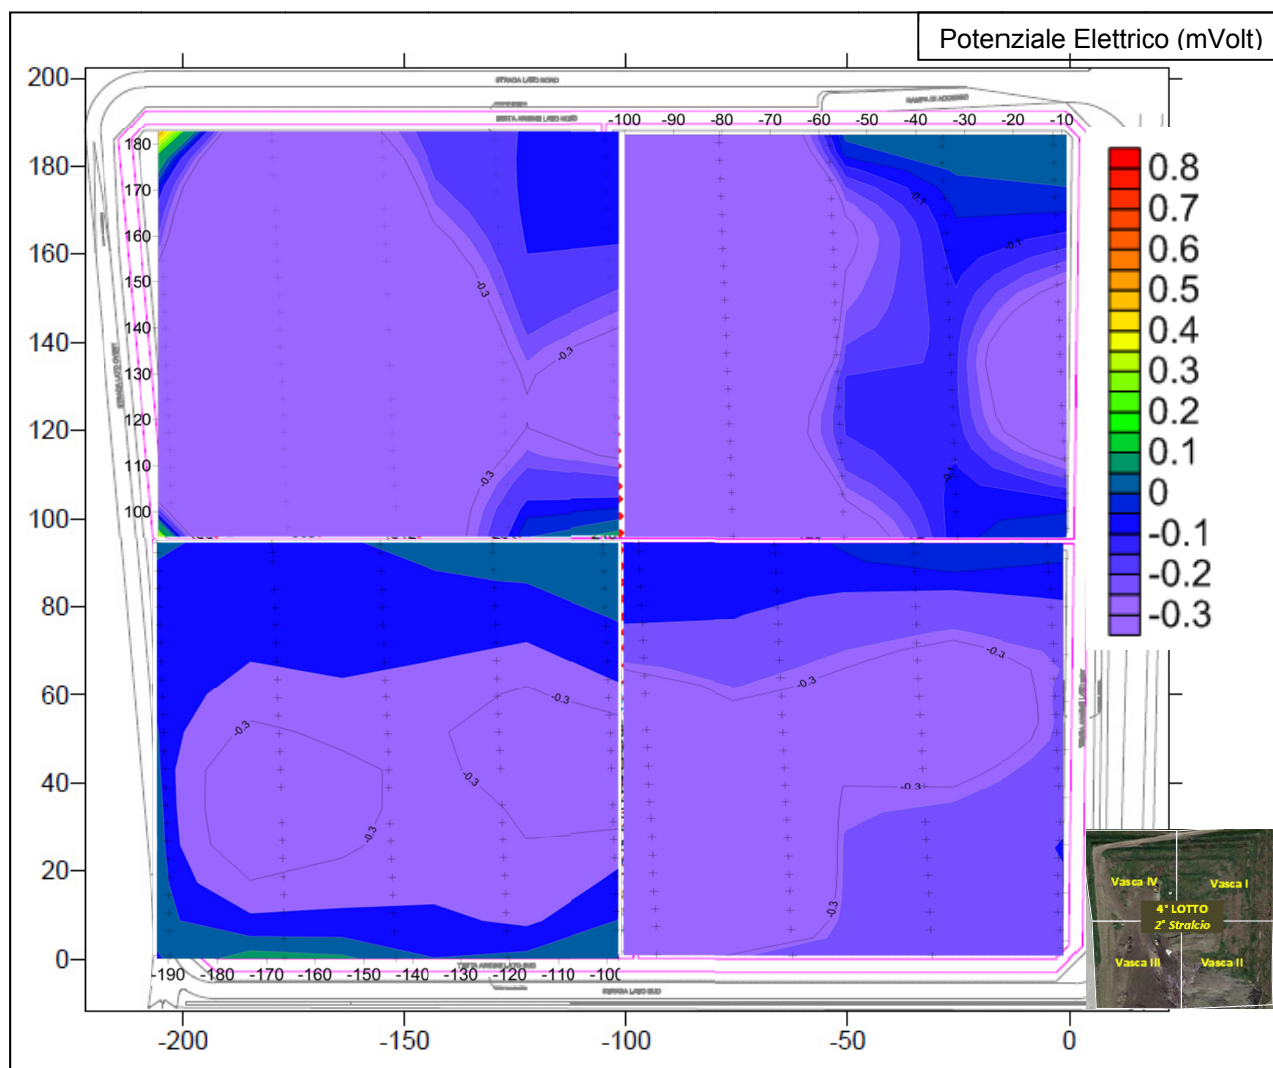
Figura 3: distribuzione della differenza di potenziale elettrico (mV) – Telo Inferiore Lotto IV-2, Vasche 1-2-3-4 [periodo luglio 2022].

Il test elettrico per la verifica dell'integrità del telo inferiore delle quattro vasche (1-4) del Lotto IV-2 non evidenzia variazioni riconducibili a potenziali zone di lacerazione.

Telo inferiore: La misura della differenza di potenziale elettrico ha restituito valori che rispecchiano una situazione di normale distribuzione della differenza di potenziale senza evidenziare anomalie dovute a possibili lacerazioni. L'andamento di questi valori è simile a quello ottenuto nella fase di controllo del precedente monitoraggio avvenuto nel gennaio 2022.

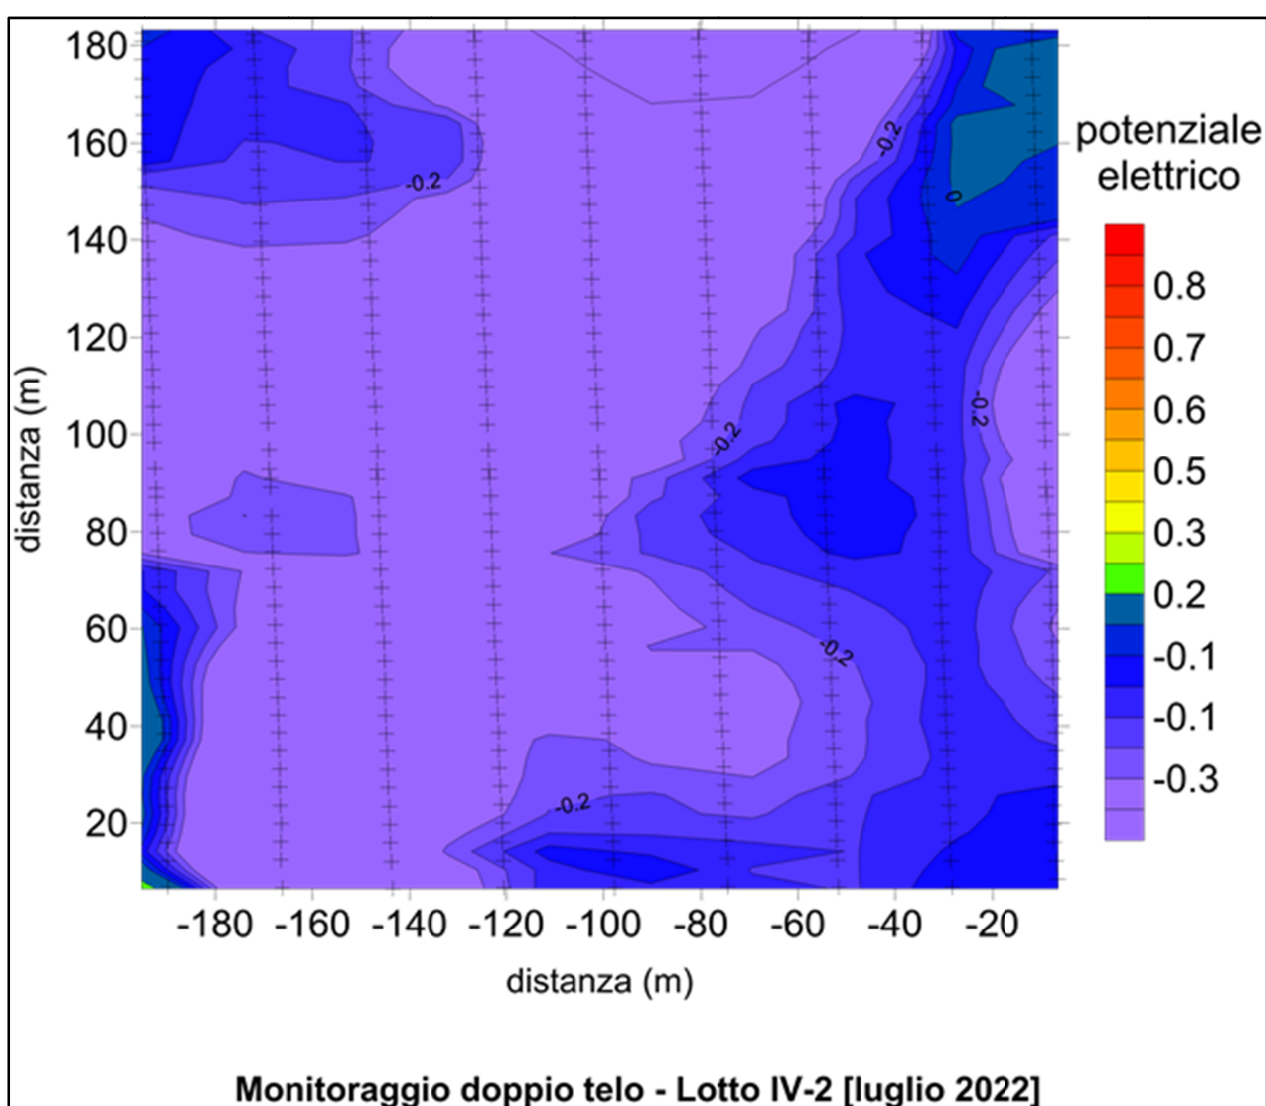
Nei limiti della tecnica GMS, il test elettrico per la verifica dell'integrità dei due teli sotto il Lotto IV-2, evidenziando la mappa della distribuzione della differenza di potenziale elettrico misurato tra tutte le coppie di elettrodi posti sotto il telo inferiore, non ha evidenziato anomalie elettriche riconducibili a potenziali zone di lacerazione. Tuttavia, si osserva una possibile fuga di corrente nel settore NE come è stato sempre rilevato nei collaudi precedenti. I risultati ottenuti sono riportati nella Fig. 4.

Figura 4: distribuzione della differenza del potenziale elettrico – doppio telo Lotto IV-2 vasche 1,2,3,4. Polo scarica “CRISPA”, [periodo luglio 2022].

Doppio Telo: La misura della differenza di potenziale elettrico ha restituito valori che indicano una situazione di normale distribuzione della differenza di potenziale elettrico. L'assenza di anomalie a bassa resistività nelle sezioni di tomografia della resistività elettrica conferma le condizioni di tenuta idraulica del manto impermeabilizzante.

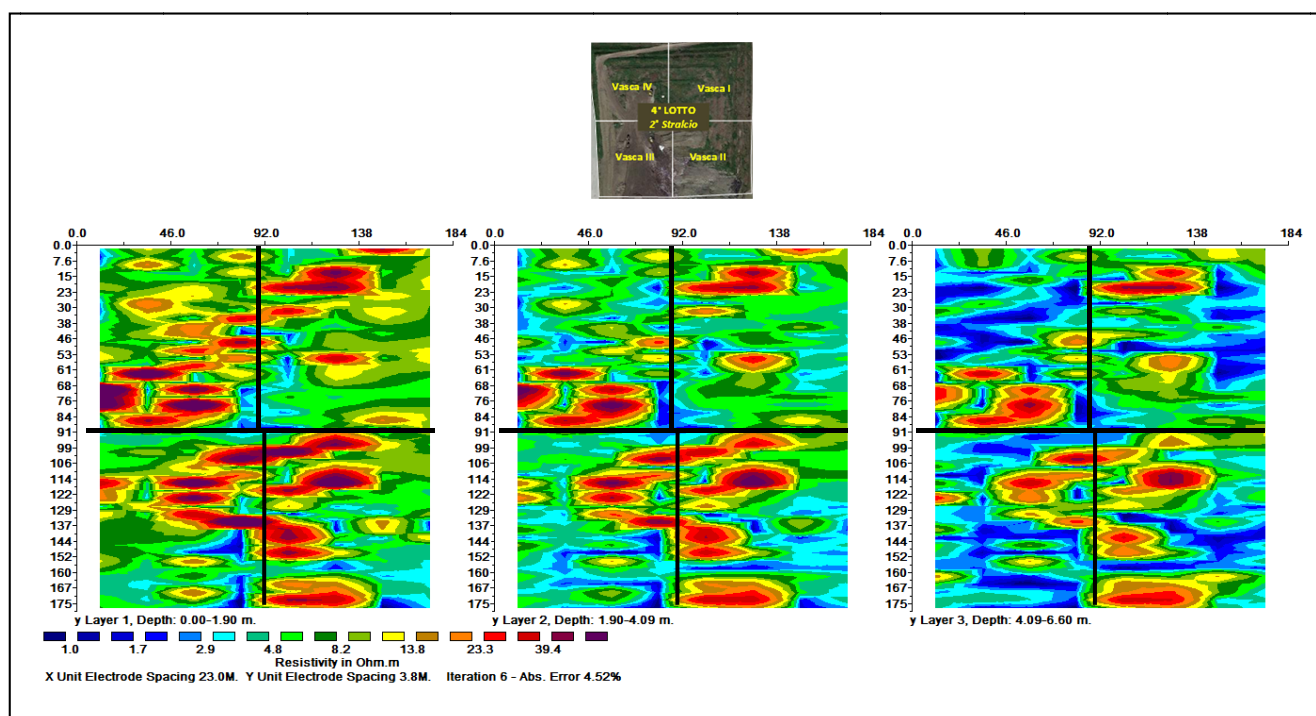
Figura 5. Sezioni orizzontali di resistività elettrica dei terreni sotto il telo inferiore delle quattro vasche alle profondità: 0-1,9m; 1,9-4,1m e 4,1-6,6m. [periodo luglio 2022]

I valori di resistività dei primi 2,0 metri (Fig. 5) evidenziano la presenza di anomalie conduttive circoscritte cioè senza continuità a cavallo delle vasche 1-4 e 2-3.

Le differenze di resistività osservate lungo i profili, possono essere riconducibili a variazioni litologiche e/o granulometriche locali, considerando i diversi materiali utilizzati per la costruzione degli argini, rispetto ai terreni compresi tra 5 e 11 metri di profondità, individuati nelle sezioni verticali (fig. 6 a-h). Tutto ciò esclude la presenza di infiltrazioni di fluidi conduttivi e quindi di lacerazioni.

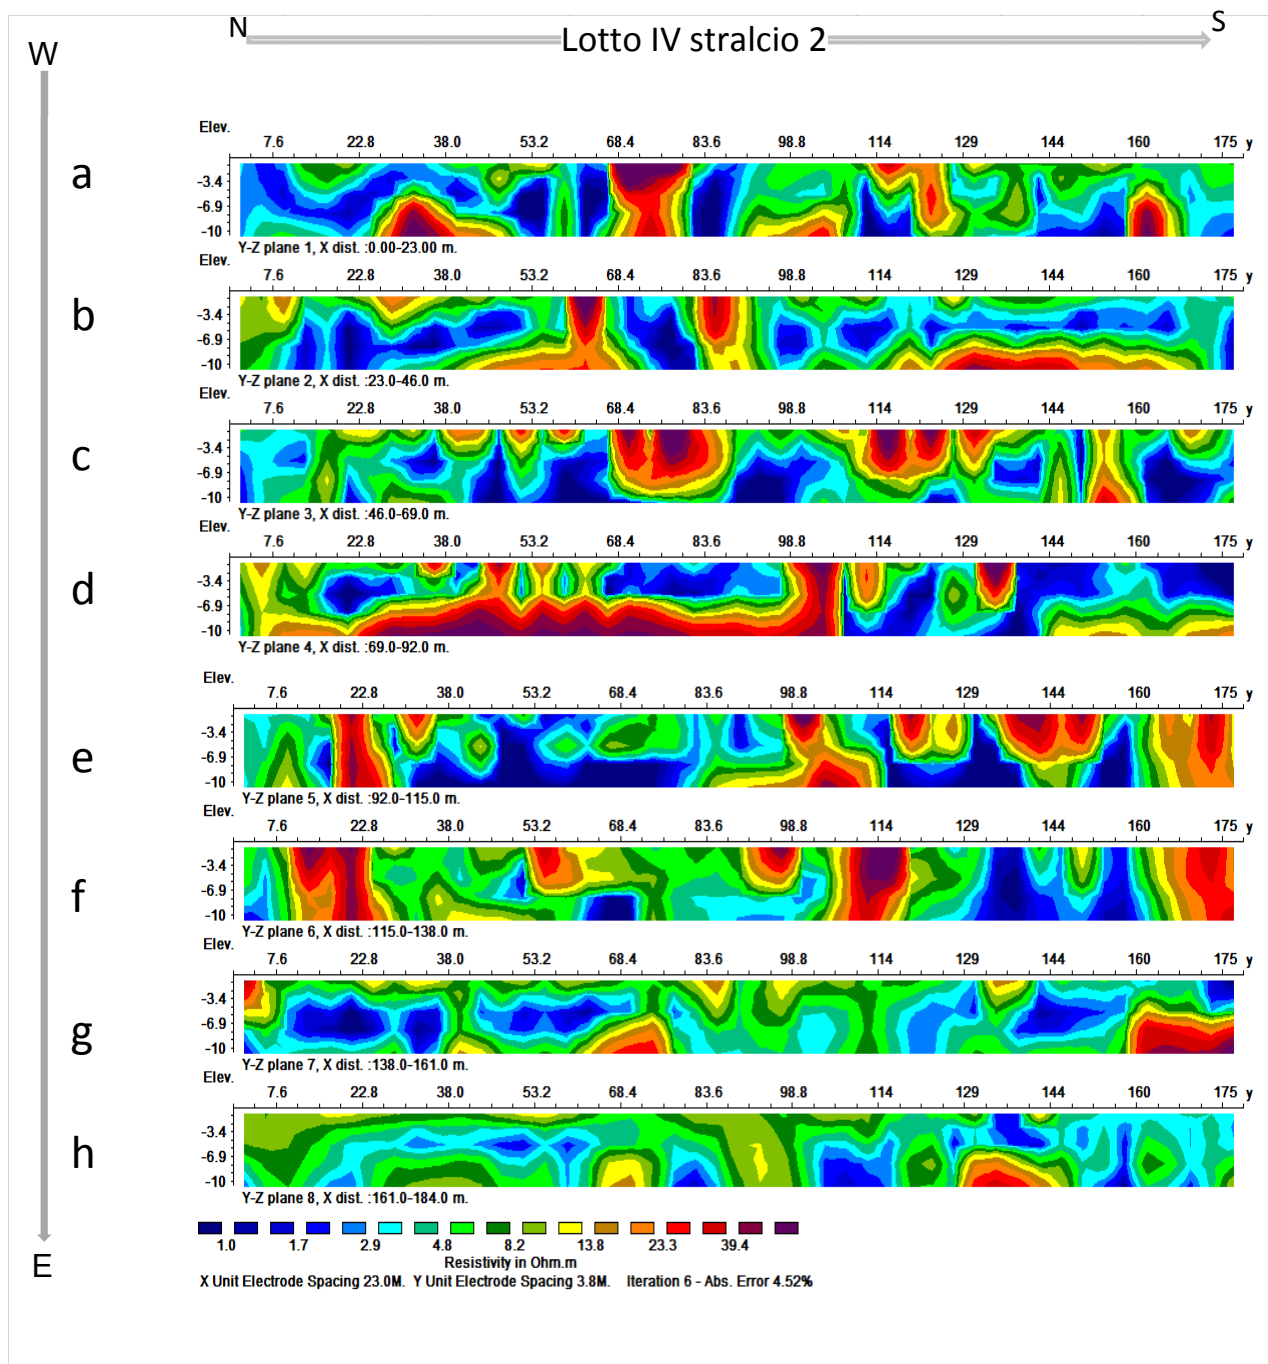
Figura 6: Tomografia elettrica – Sezioni verticali (a-h). Le sezioni percorrono questo lotto IV-2 in direzione N-S e da Ovest (a) verso Est (h). periodo: **luglio 2022**].

Tomografia elettrica: la resistività elettrica dei primi 6,6 m di terreno sottostanti la geomembrana inferiore in HDPE presenta valori simili a quelli riscontrati nel monitoraggio precedente. Le mappe di resistività e le sezioni verticali presentano valori bassi di resistività caratterizzati dalla presenza di sedimenti saturi di fluidi a elevata conducibilità elettrica (1-3 Ohm.m). Essi sono riconducibili alla presenza di sedimenti saturi di acqua salata oppure di argilla con torba.
