AREA IMPIANTI S.p.A.

DISCARICA “CRISPA” VIA GRAN LINEA 12, 44037

MONITORAGGIO GEOELETTRICO

MONITORAGGIO N. 2_22

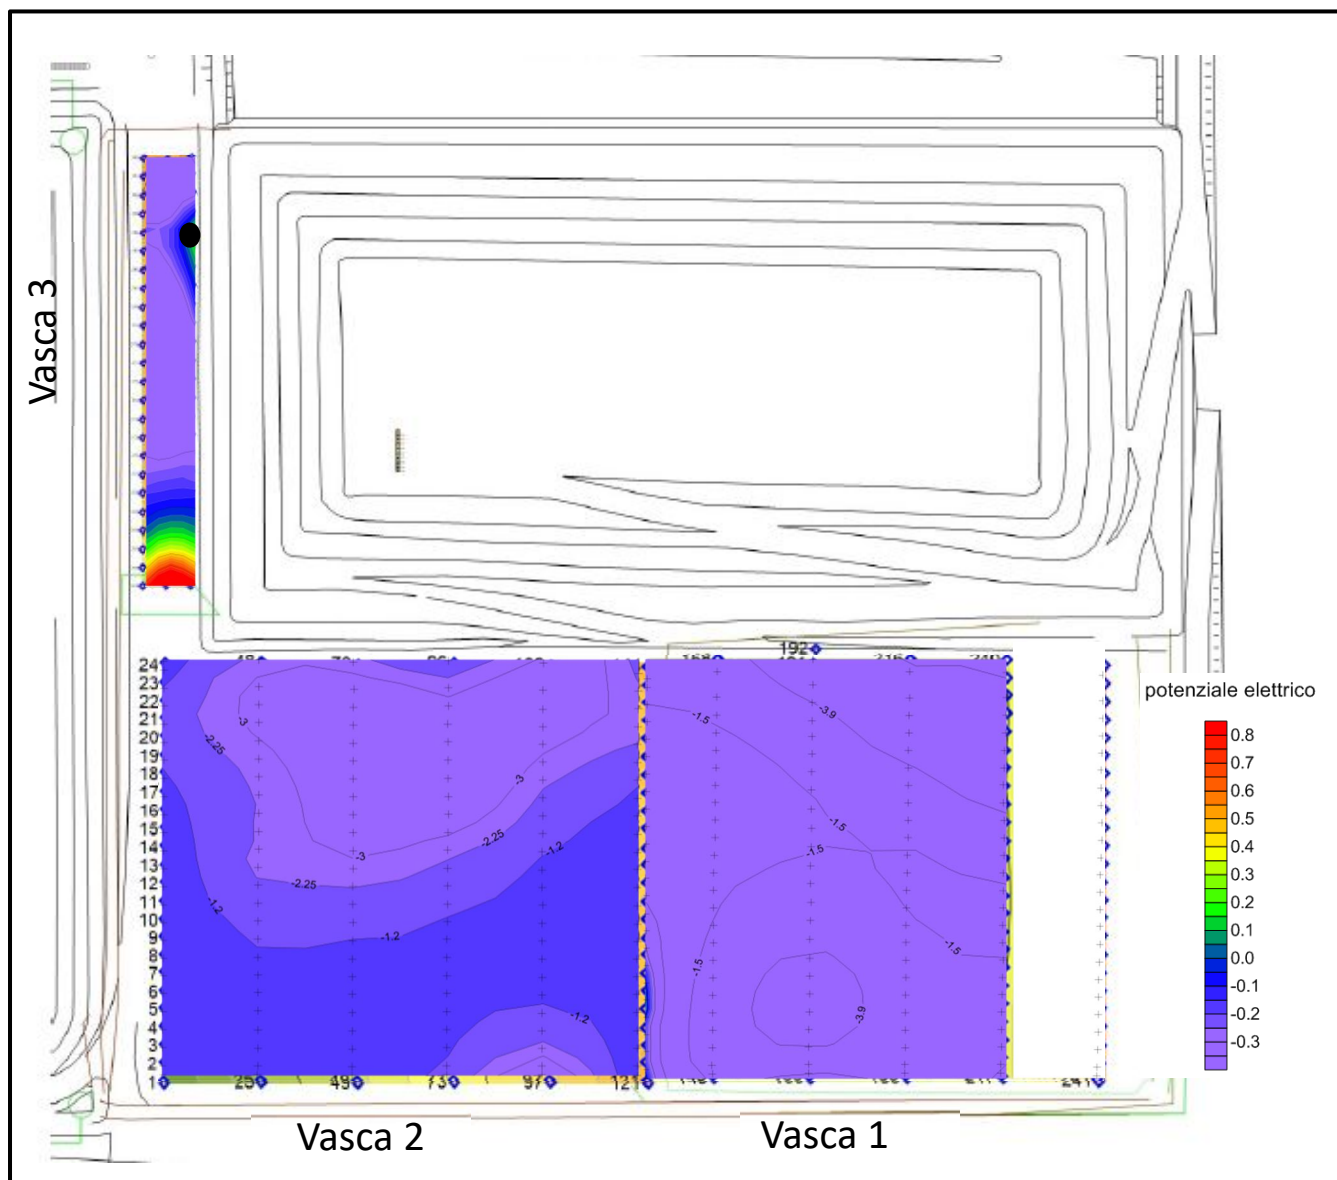
Nei limiti della tecnica GMS, l'andamento del potenziale elettrico rispecchia quanto riscontrato nel collaudo precedente (**gennaio 2022**) per le tre vasche. I risultati ottenuti sono riportati nella Fig. 3.

Il test elettrico per la verifica dell'integrità del telo inferiore della vasca 1 del Lotto V non evidenzia variazioni riconducibili a potenziali zone di lacerazione limitatamente alle linee in buono stato di continuità elettrica. Poiché in corrispondenza di alcuni elettrodi (vasca 1 elettrodi: 169-192 "profilo 2", e 241-264 "profilo 5"), sono stati evidenziati problemi di cattivo contatto elettrico, si è ritenuto opportuno non includerli nell'elaborazione. Il controllo effettuato sugli ulteriori collegamenti ha confermato il buono stato di connessione cavo-connettore presso l'armadio elettrico; il problema è quindi dovuto a possibile interruzione lungo i cavi delle due linee. Aldilà di questo inconveniente il controllo della resistività nelle linee adiacenti dello strato di argilla, esclude la presenza di anomalie dovute alla presenza di percolato. I valori di resistività elettrica del manto di argilla, confermano l'assenza di anomalie.

Figura 3: distribuzione della differenza del potenziale elettrico (mVolt) – Telo Inferiore Lotto V Vasche 1,2 3, polo discarica “CRISPA”, [periodo luglio 2022]. Cerchio nero pieno: possibile assottigliamento del telo inferiore.

Telo inferiore: La misura della differenza di potenziale elettrico, corrente costante, ha restituito un andamento dei valori pressoché simile a quello dell'ultimo monitoraggio (1/2022). Le mappe ottenute confermano, infatti, una situazione di normale distribuzione del potenziale elettrico. Inoltre, il controllo della distribuzione della resistività nei terreni immediatamente sotto il telo inferiore, esclude la presenza di anomalie dovute a lacerazioni.

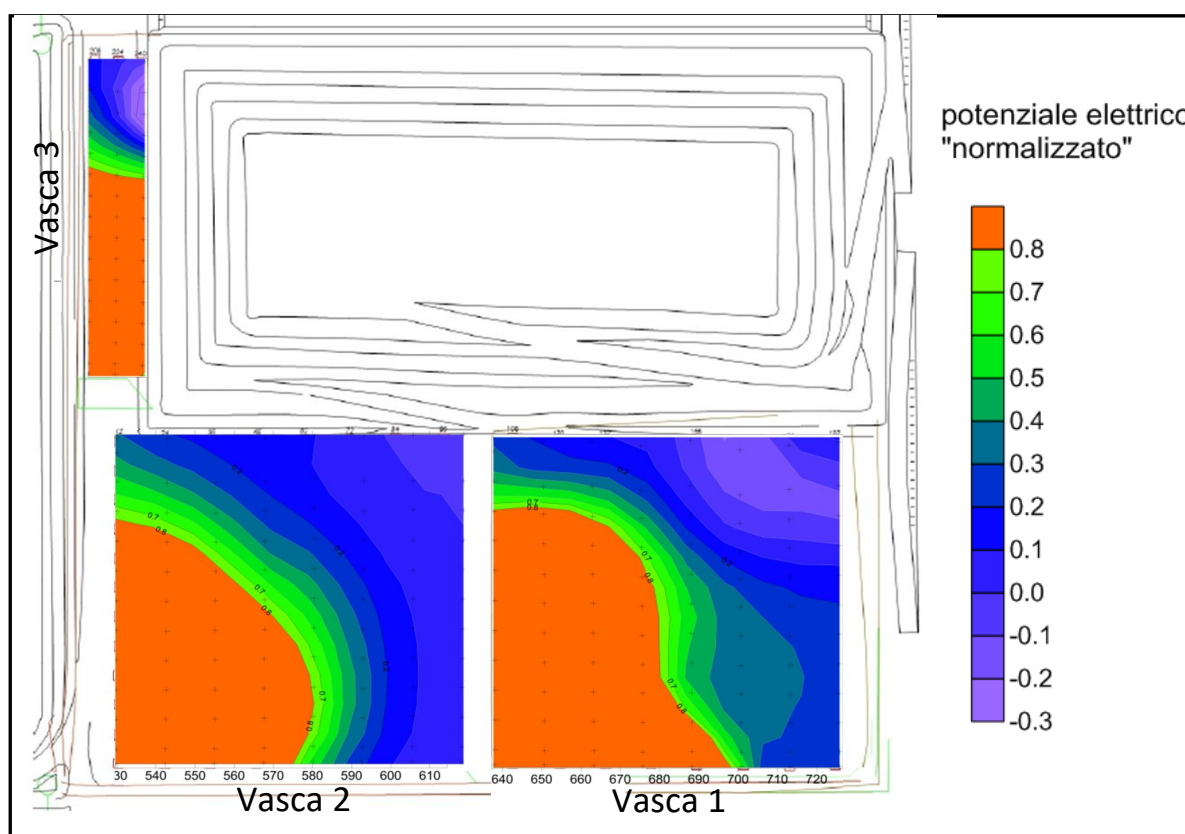
Nei limiti della tecnica GMS, il test elettrico per la verifica dell'integrità del telo superiore del **Lotto V** delle tre vasche non ha evidenziato anomalie elettriche riconducibili a potenziali zone di lacerazione. I risultati ottenuti, riportati nella Fig. 4, sono identici a quelli del precedente monitoraggio.

Figura 4: distribuzione della differenza del potenziale elettrico normalizzato – Telo Superiore Lotto V Vasche 1,2,3, polo scarica “CRISPA”, [periodo luglio 2022].

Telo superiore: La misura della differenza di potenziale elettrico 'normalizzato' ha restituito valori che rispecchiano una situazione normale senza presenza di anomalie. Tale condizione permette di affermare che non vi sono state variazioni nelle condizioni di tenuta idraulica del manto impermeabilizzante rispetto al precedente monitoraggio.

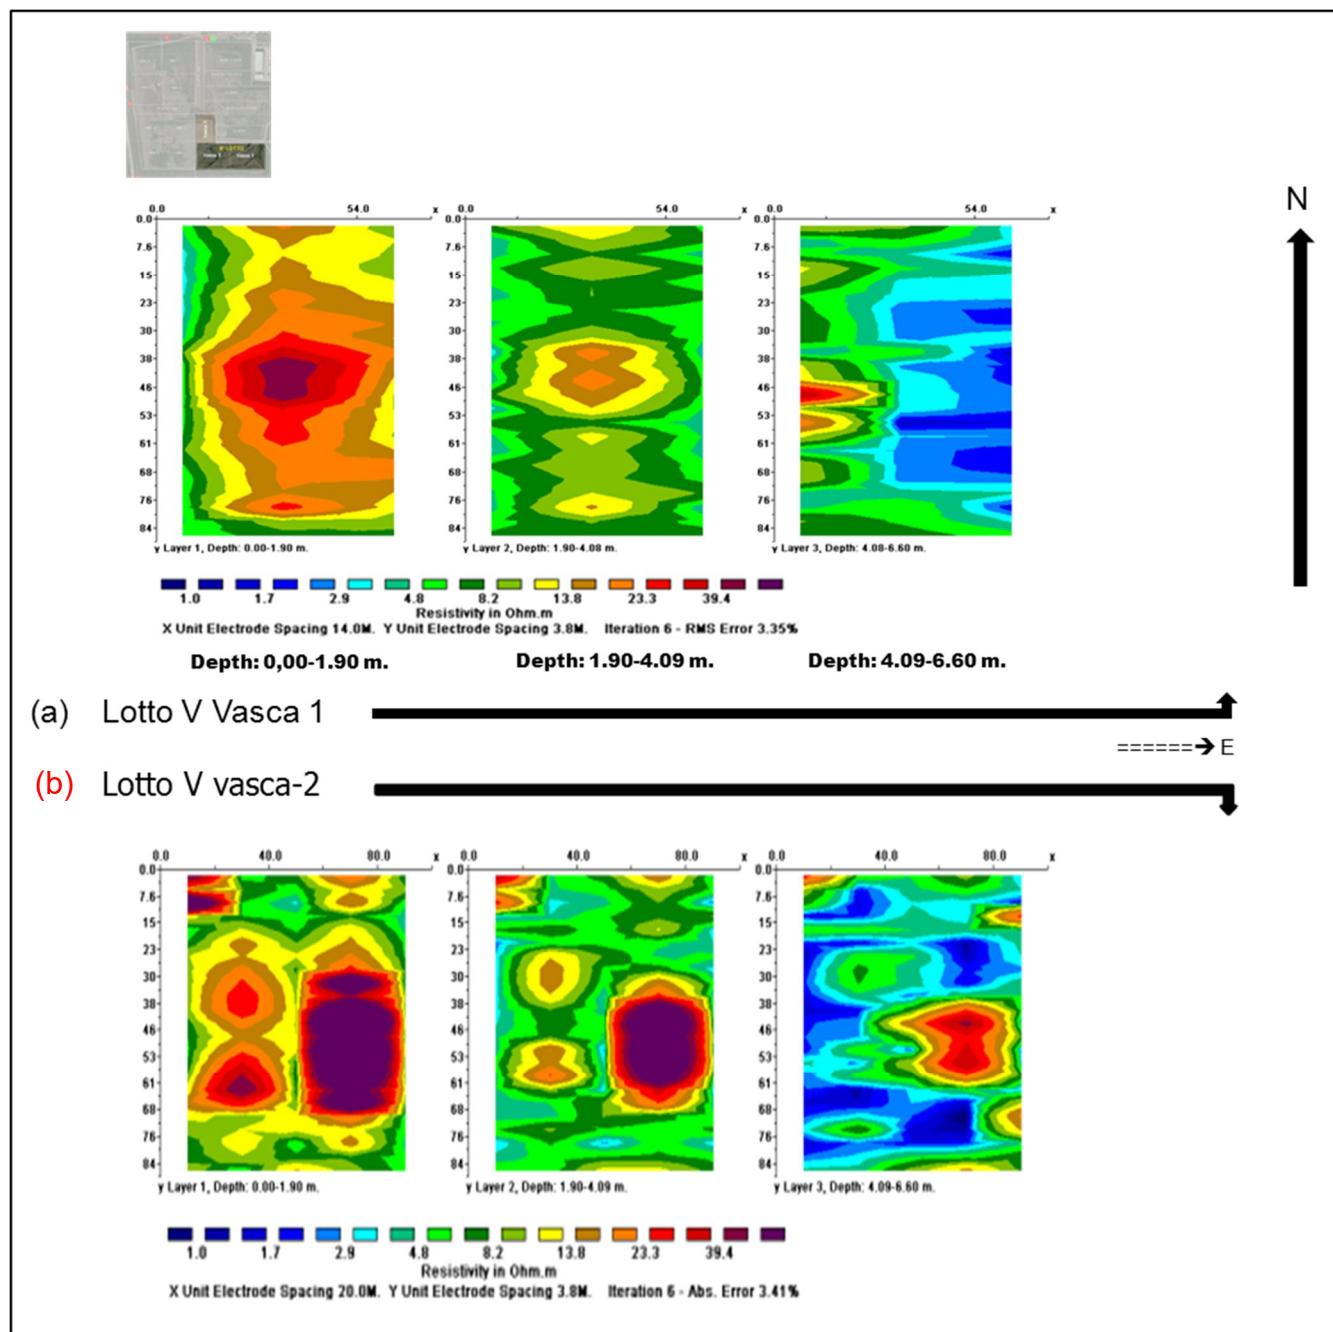
Figura 5. Sezioni orizzontali di resistività elettrica dei terreni sotto il telo inferiore della vasca-1 (a), vasca-2 (b) del Lotto V a tre profondità: 0-1,9m; 1,9-4,09m e 4,09-6,6m [periodo luglio 2022].

I valori di resistività dei primi 3 metri sono simili a quanto riscontrato nel collaudo precedente (gennaio 2022) e sono riconducibili allo strato d'argilla. Le differenze di resistività laterale, possono essere riconducibili a variazioni litologiche e/o granulometriche locali, considerando i diversi materiali utilizzati per la costruzione degli argini, rispetto ai terreni compresi tra 4 e 11 metri di profondità, individuati nelle sezioni orizzontali (fig. 5a, b).

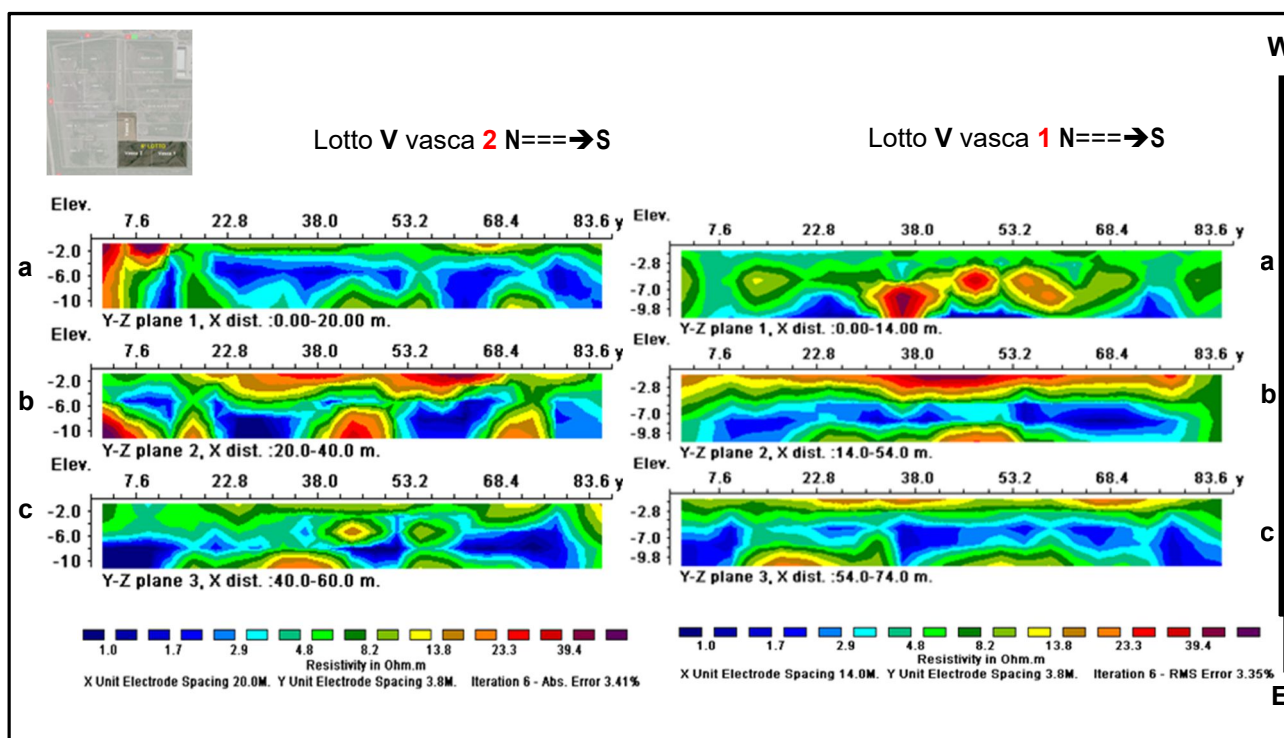
Fig. 6: Tomografia elettrica – Sezioni verticali (a, b, c). Le tre sezioni percorrono le vasche 1 [a destra] e 2 [a sinistra] del V° lotto, in direzione N-S e da Ovest (a) verso Est (c). [periodo luglio 2022].

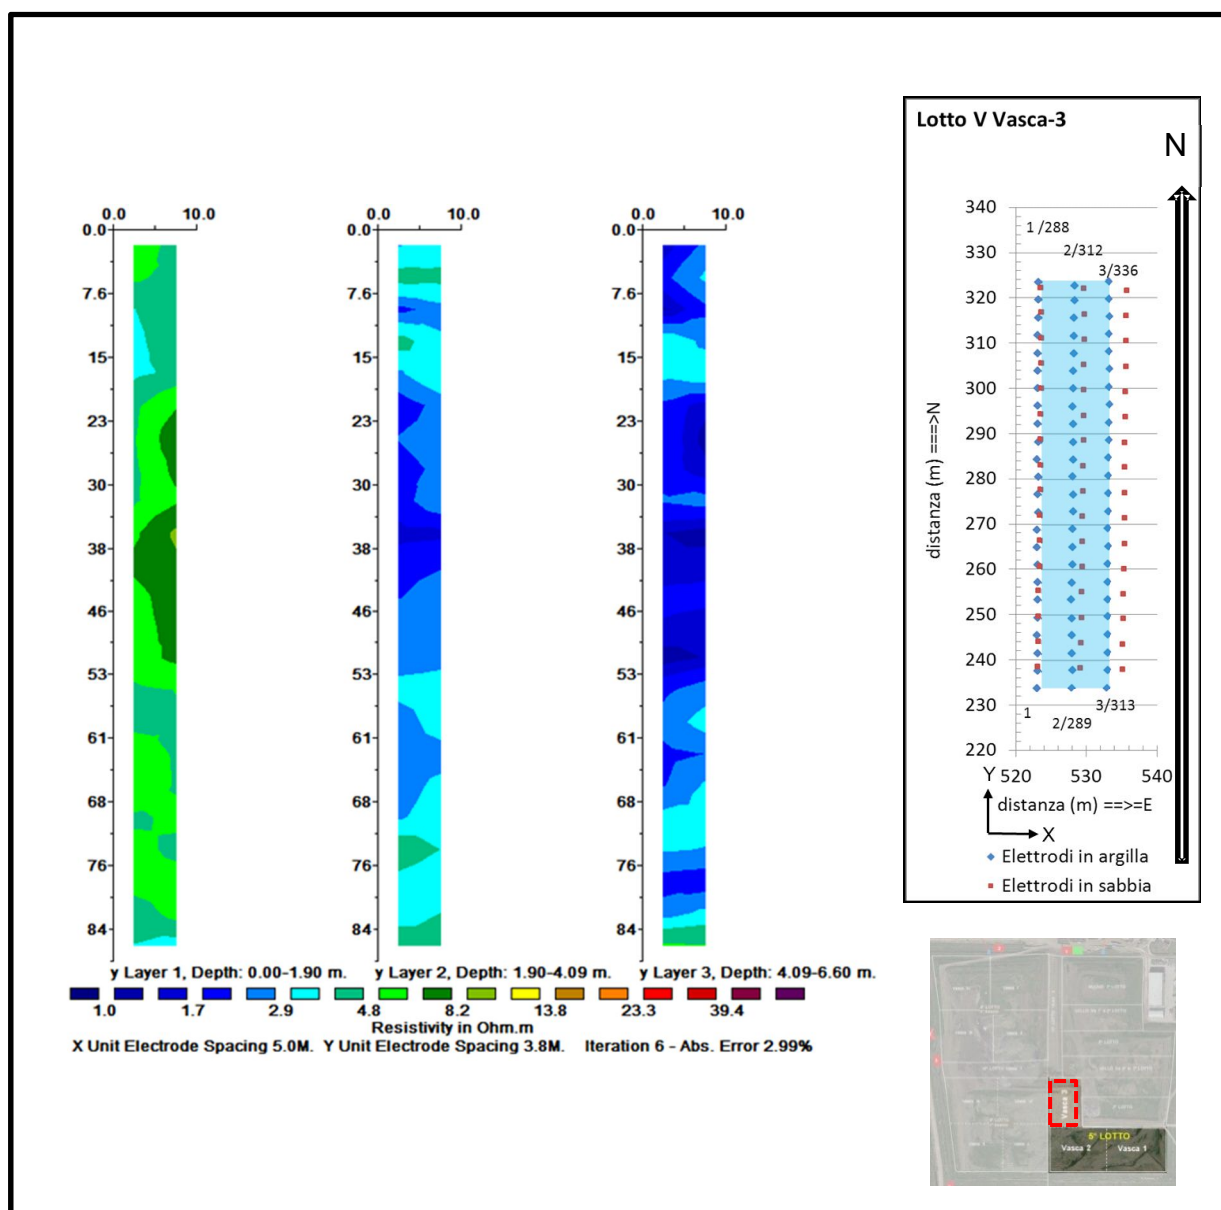
Figura 7: Tomografia elettrica – Sezioni orizzontali a tre profondità: 0 – 1,9 m, 1,9 – 4,09 e 4.09 – 6.6 m dal p.c. [periodo luglio 2022].

I valori di resistività dei primi 2 metri sono simili a quanto riscontrato nel collaudo precedente (**gennaio 2022**) e sono riconducibili allo strato d'argilla. Piccole differenze osservate nella resistività laterale, possono essere riconducibili a variazioni litologiche e/o granulometriche locali, considerando i diversi materiali utilizzati per la costruzione degli argini, rispetto ai terreni compresi tra 5 e 10 metri di profondità, individuati nelle sezioni orizzontali (fig. 7).

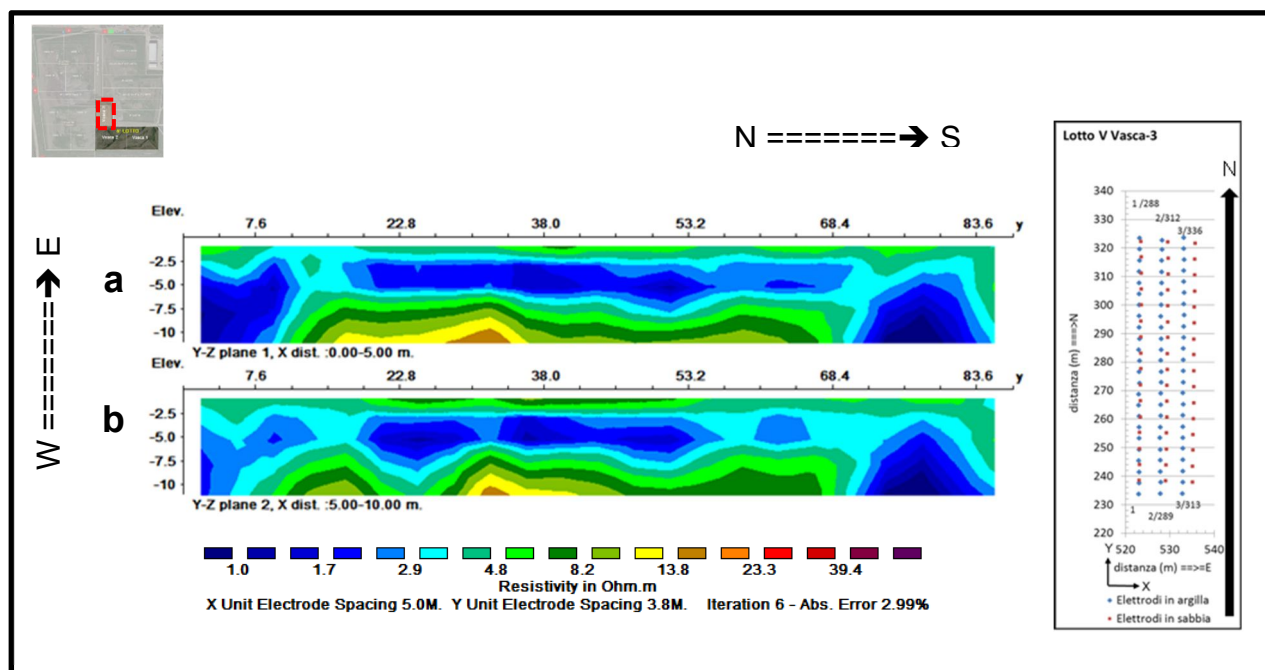
Fig. 8: Tomografia elettrica – Sezioni verticali (a e b). Le due sezioni percorrono la vasca 3 del V° lotto, in direzione N-S. [periodo luglio 2022].
