**AREA IMPIANTI S.p.A.**

**DISCARICA “CRISPA” VIA GRAN LINEA 12  
JOLANDA DI SAVOIA (FE)**

**I° NUOVO LOTTO (ex I° lotto)**

**RELAZIONE GEOFISICA**

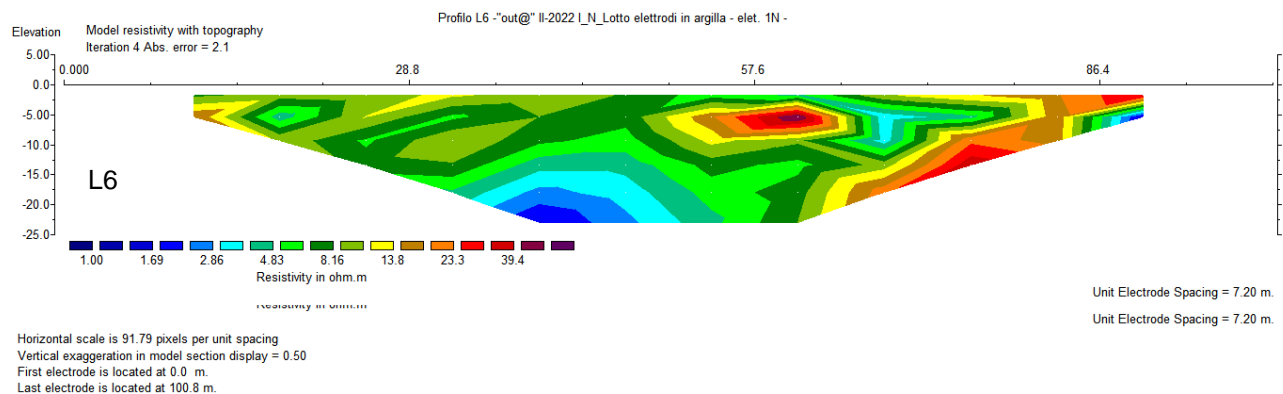
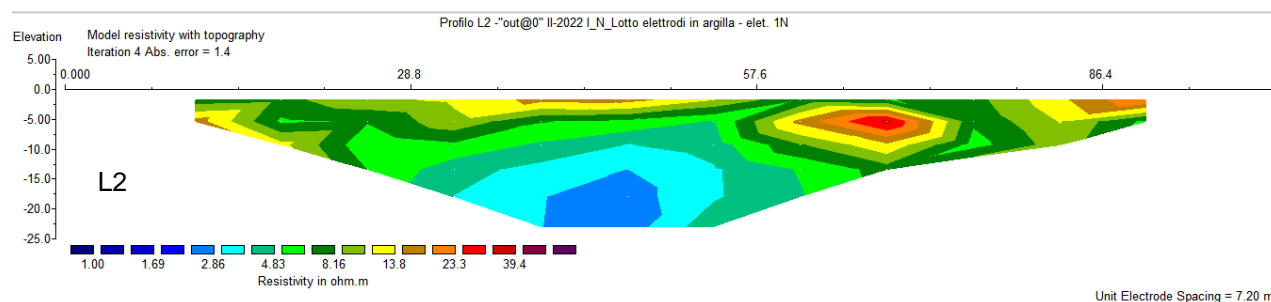
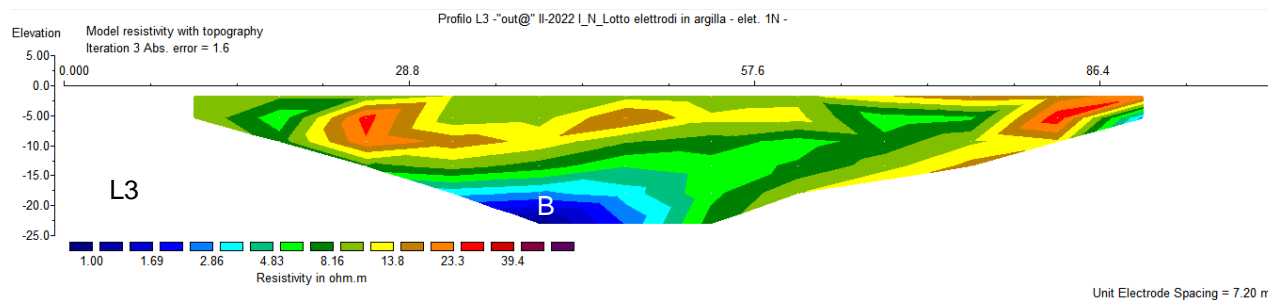
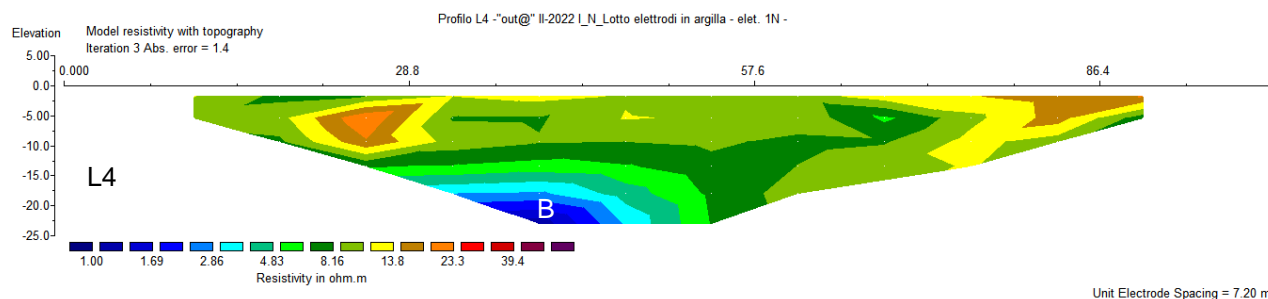
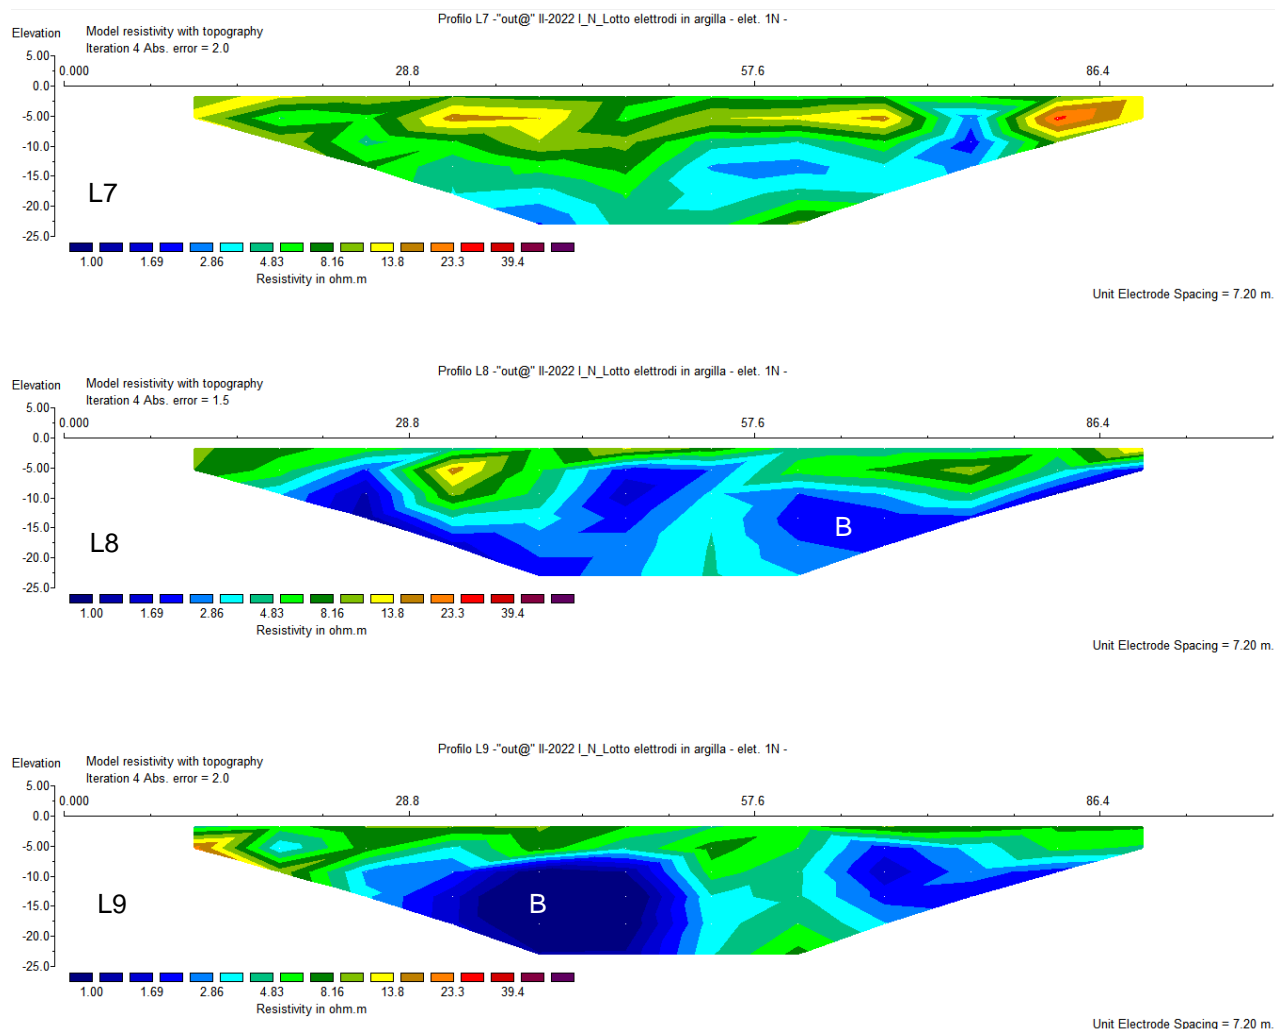
I modelli di resistività, nei primi metri, risultano essere pressoché simili ai valori ottenuti dopo il primo monitoraggio (gennaio 2019); ciò suggerisce assenza di fluidi a bassa resistività come quelli del percolato confermando indirettamente la tenuta della barriera impermeabile del telo inferiore.

Le differenze di resistività laterale, osservate nei primi 2-3 m di spessore, possono invece essere legate a variazioni granulometriche locali o di umidità.

Le marcate variazioni nell'intervallo da 2-3 m a 5-6 m sono dovute alla presenza di sedimenti saturi in acqua dolce (Linee L6-L9, fig. 2), alternati lateralmente a sedimenti fini in presenza di acqua salmastra (cfr. B in Fig. 2).

Figura 2: Modelli di resistività 2D delle sezioni geoelettiche L1-L9 sotto il telo inferiore [periodo luglio 2022]. Le sezioni sono orientate da nord verso sud, mentre le linee di monitoraggio elettrico sono collocate dal lato occidentale L1, verso quello orientale L9, del 'I Nuovo Lotto'. (B: evidenza di bassi valori di resistività elettrica attribuibili a sedimenti saturi di acqua salata).

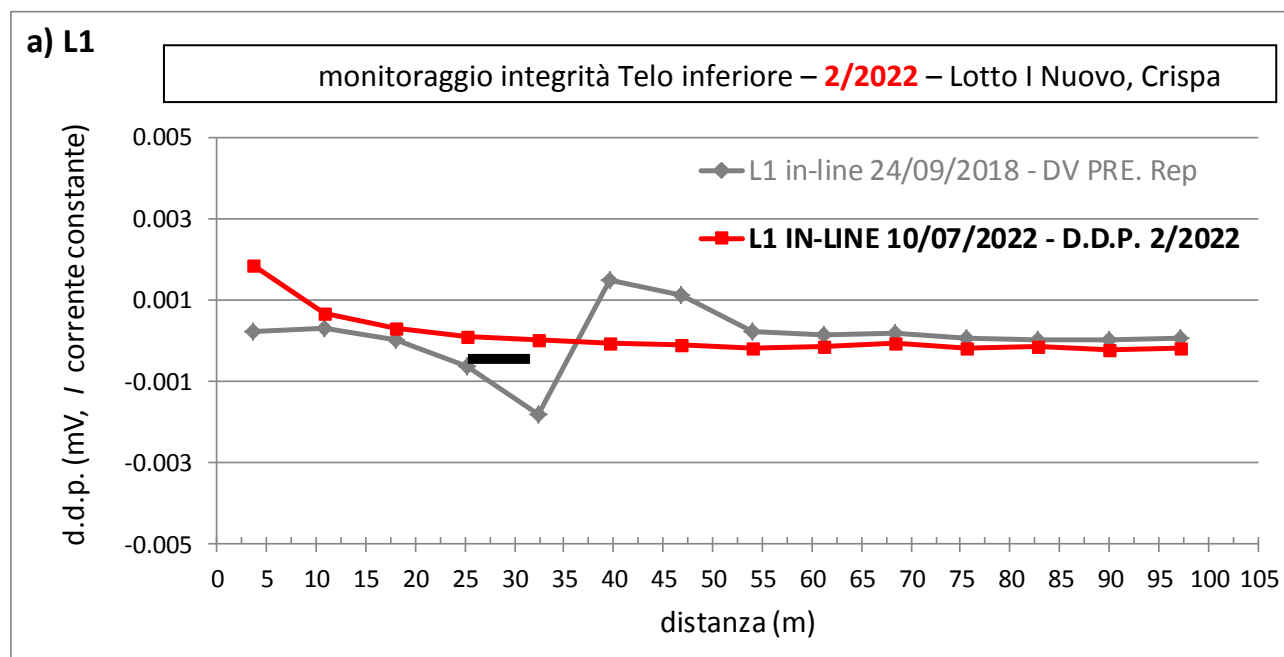
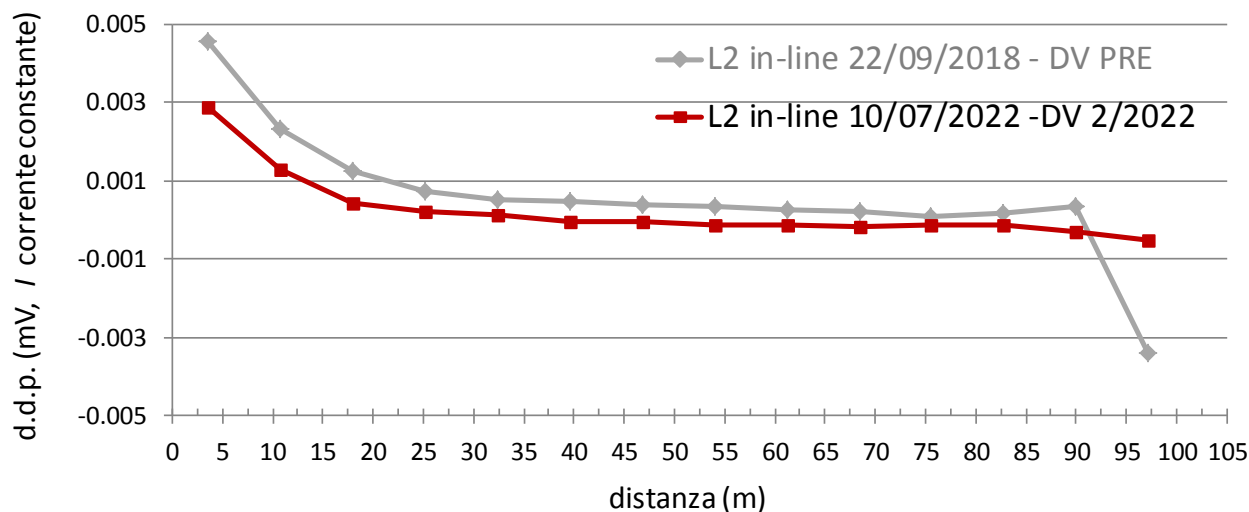
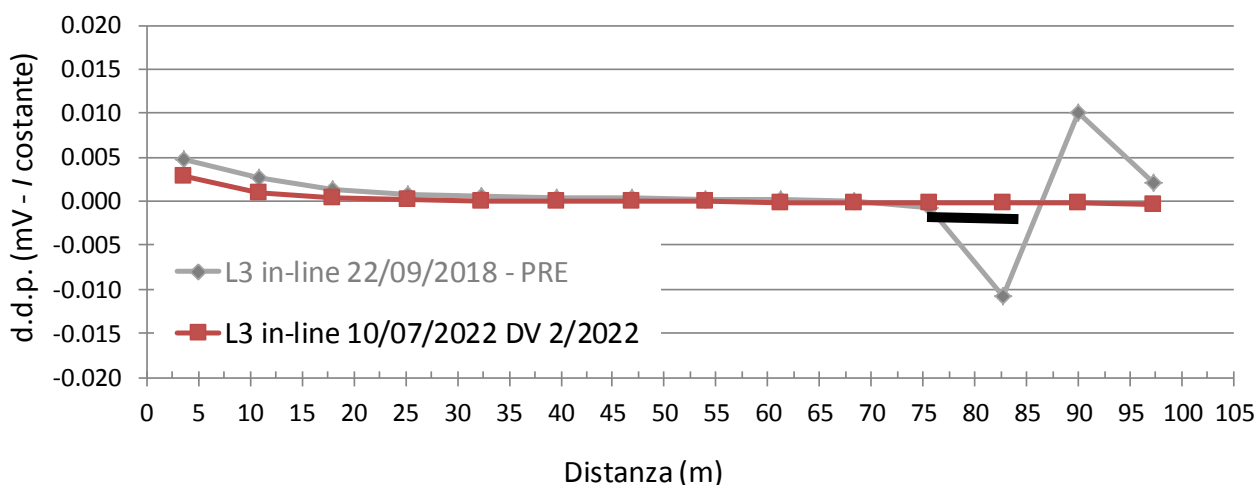
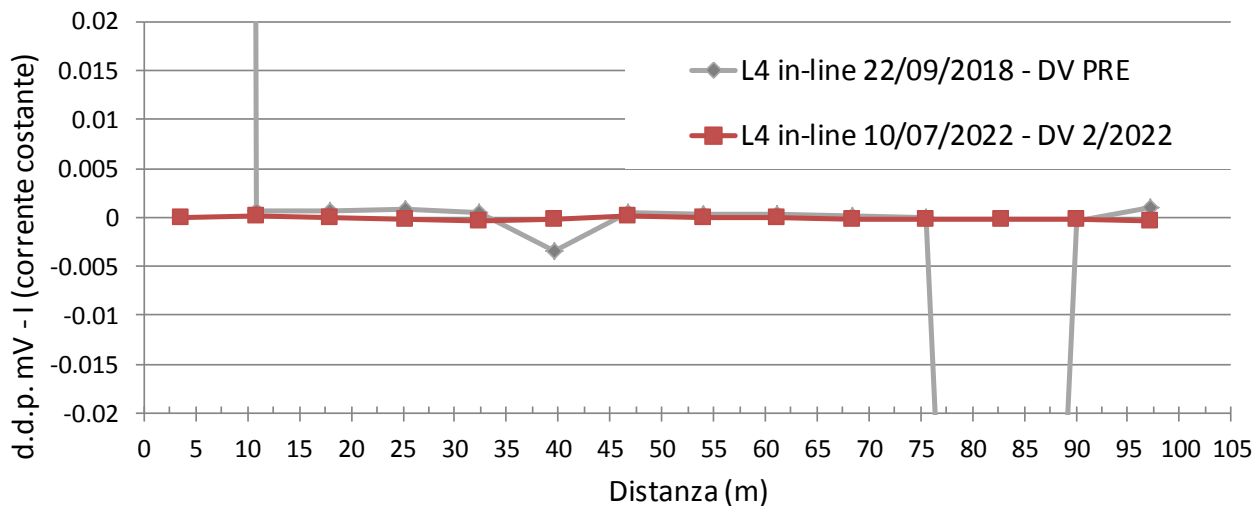
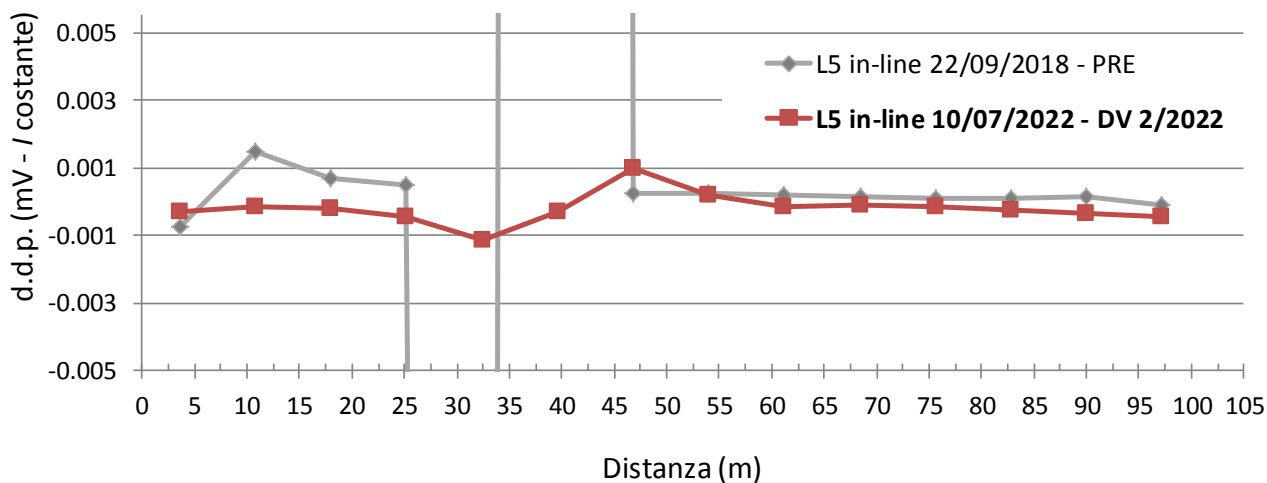
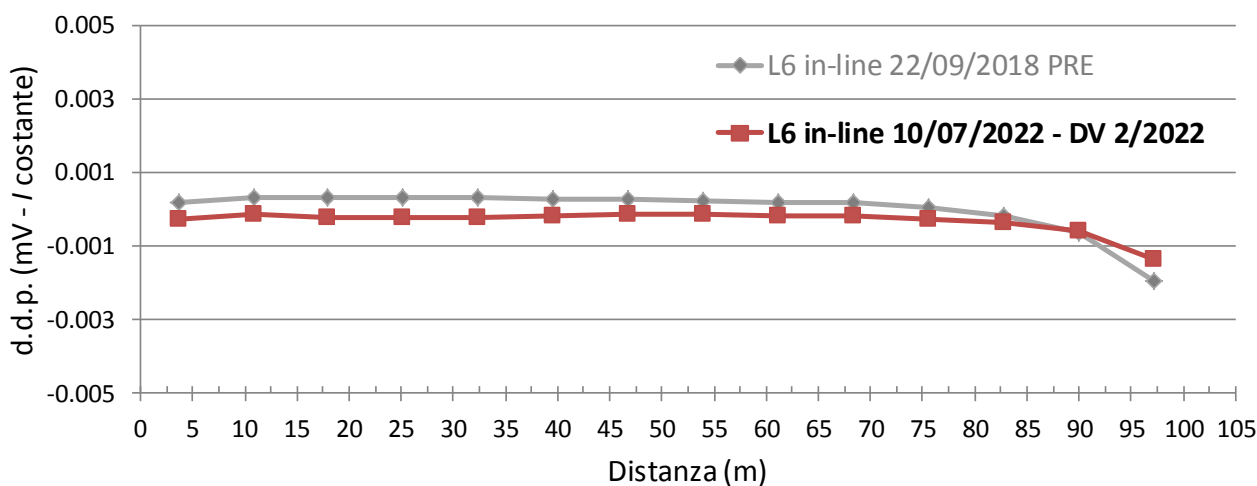
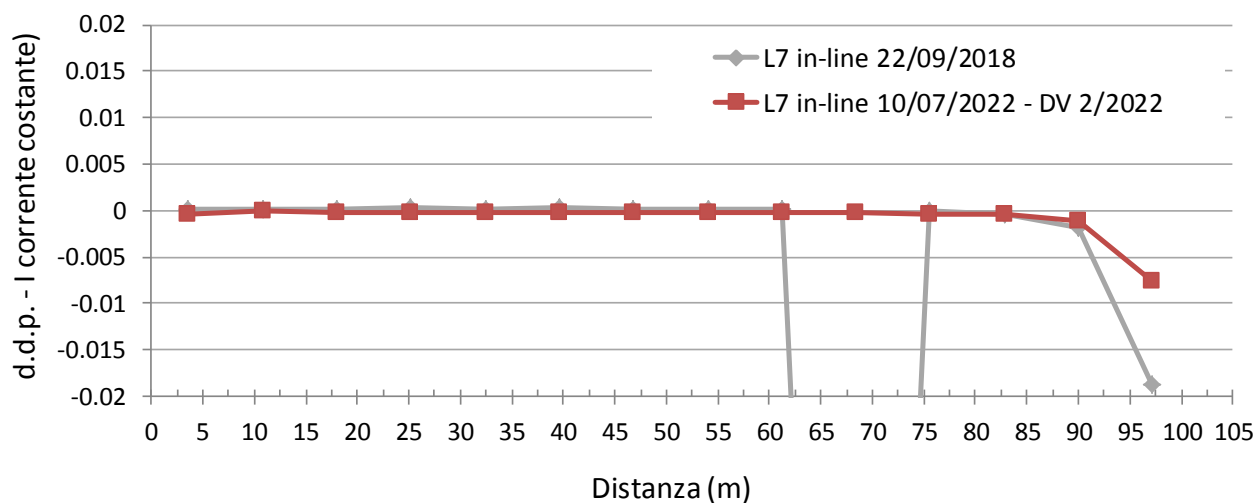
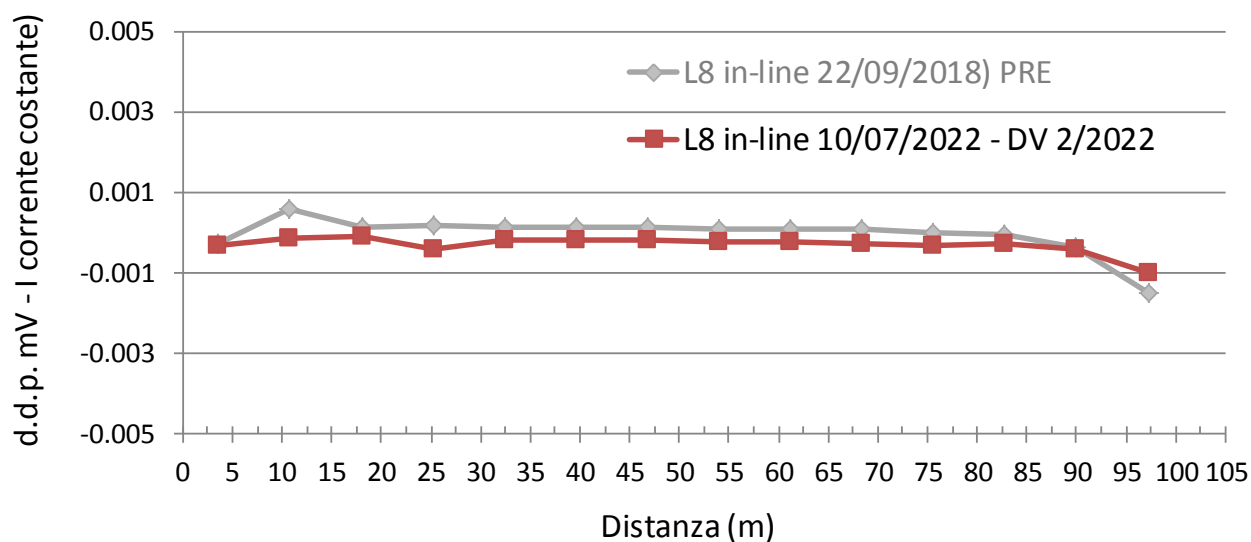
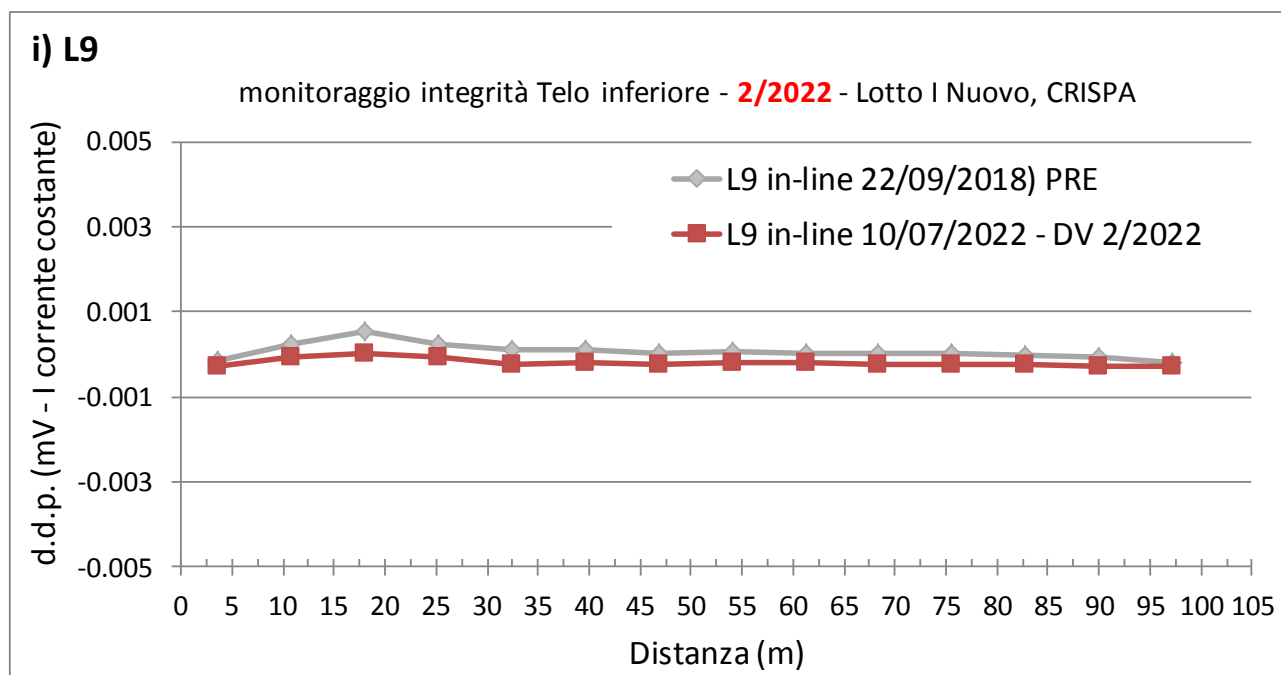
Figura 5: profili sperimentali di monitoraggio geoelettrico della d.d.p. misurata prima della riparazione (curva grigia) e dopo, in seguito al monitoraggio effettuato nel mese di **luglio 2022** (curva marrone).

I dati delle d.d.p. acquisiti hanno confermato l'assenza di anomalie che possono essere causate da difetti nel sistema d'impermeabilizzazione costituito dal telo inferiore in HDPE. In figura (5 a÷i) si riportano i profili delle misure della d.d.p. di tutte le tracce (L1-L9) sovrapposte a quelle effettuate nel primo controllo (curve in grigio).

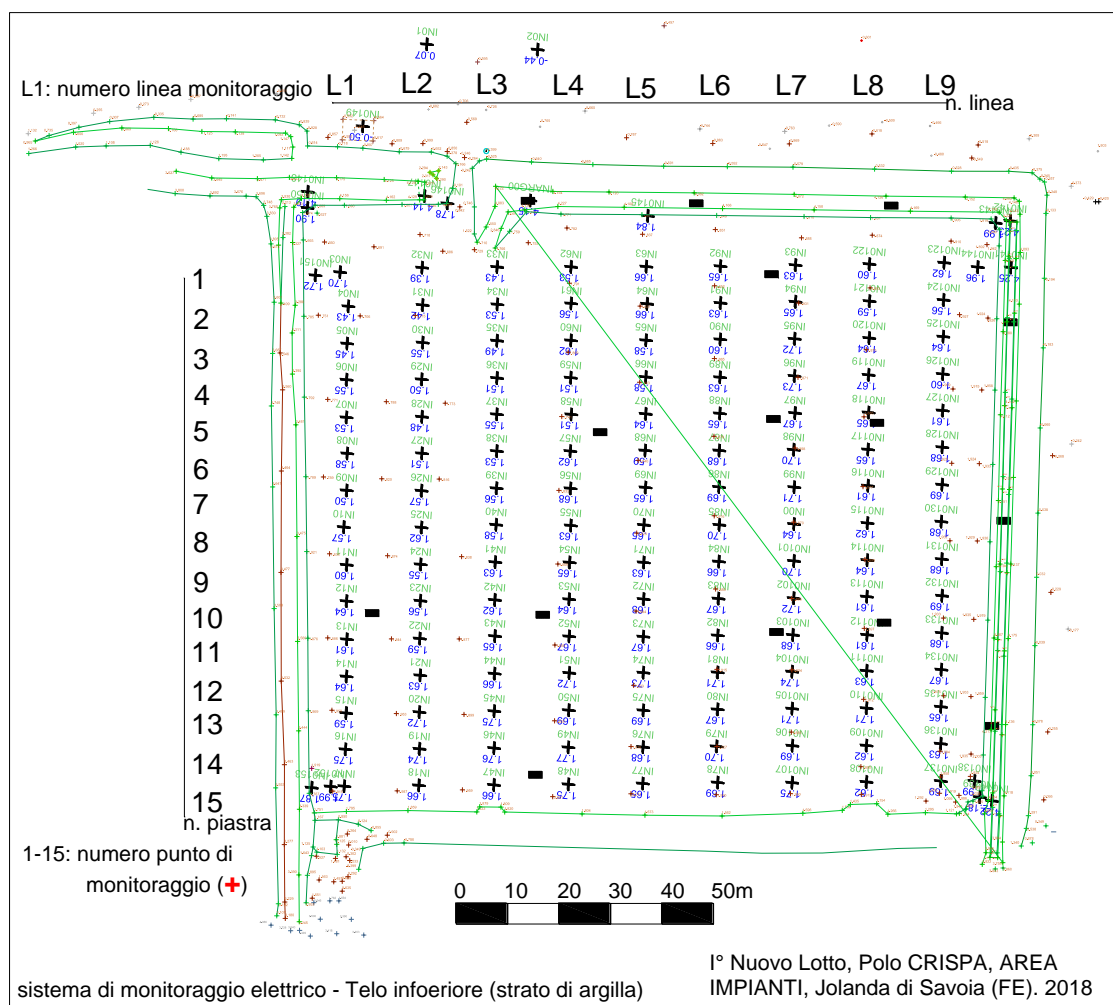
Figura 6: mappa della distribuzione delle piastre del sistema di monitoraggio elettrico installato nel manto di argilla sotto il telo inferiore. Il controllo effettuato nel mese di **luglio 2022** conferma l'integrità del telo inferiore.

In Figura 6, si riporta la mappa della distribuzione degli elettrodi nello strato di argilla. La figura non riporta nessuna anomalia a conferma che, nelle limitazioni del metodo geoelettrico del sistema GMS, **la barriera** di impermeabilizzazione rappresentata dal telo inferiore **risulta essere integra**.

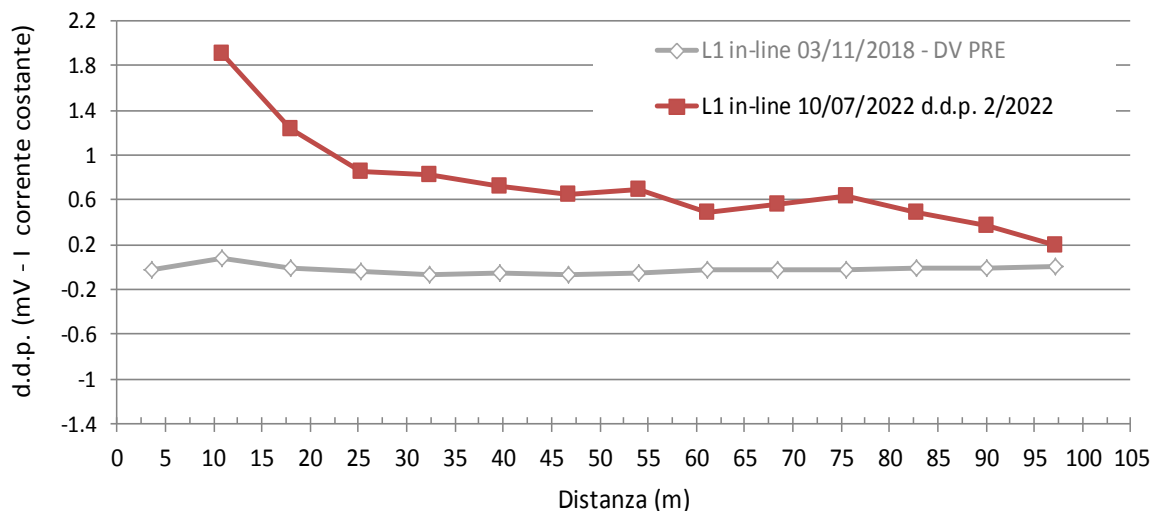
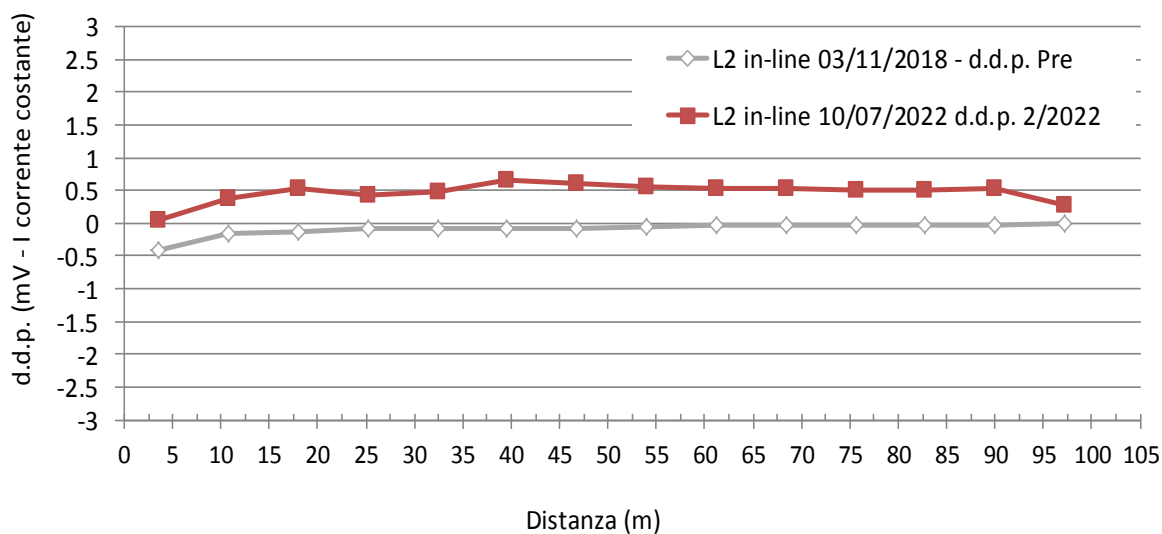
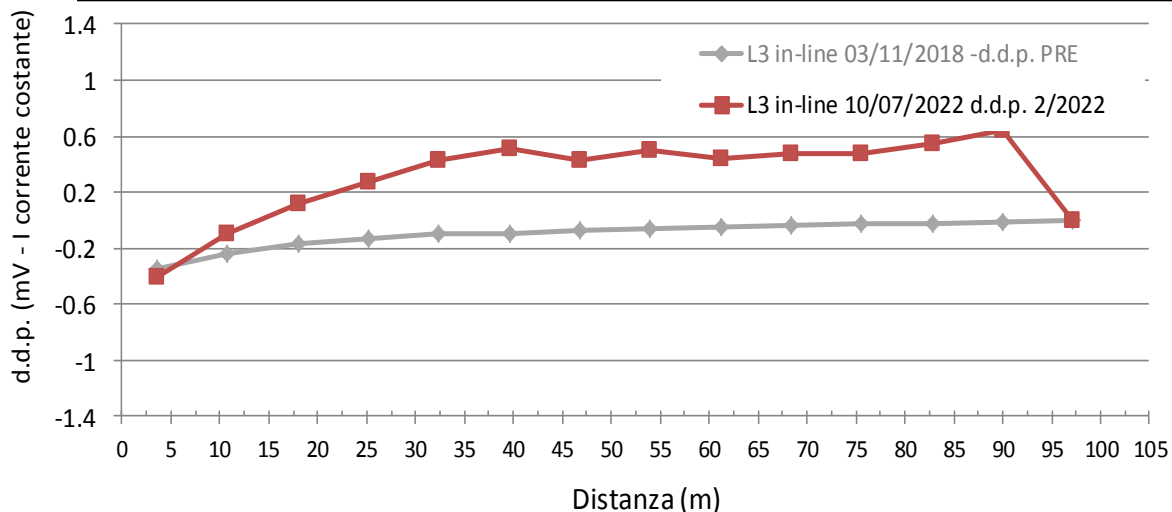
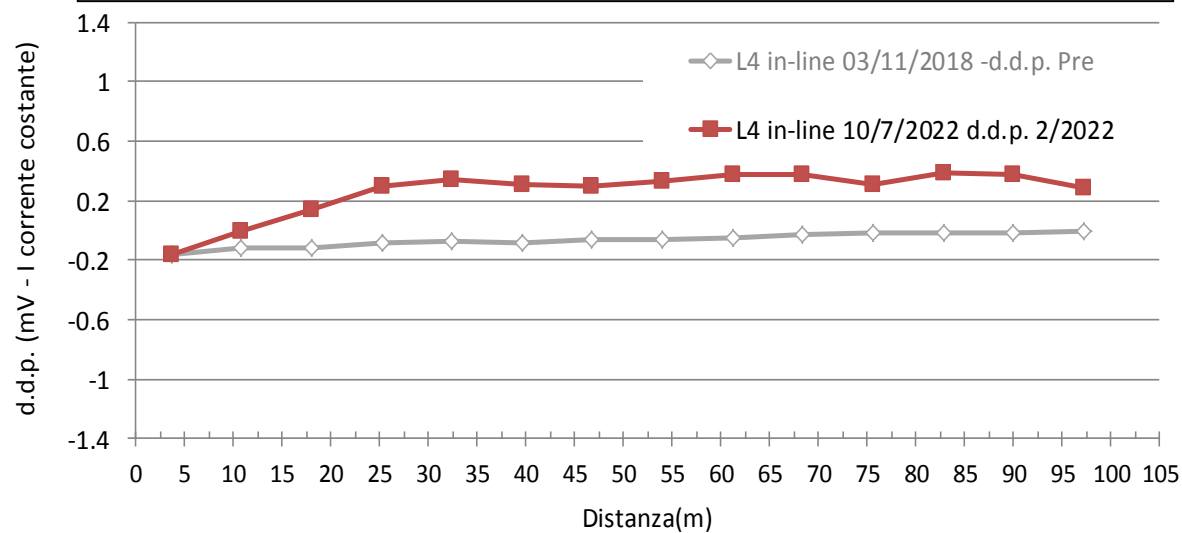
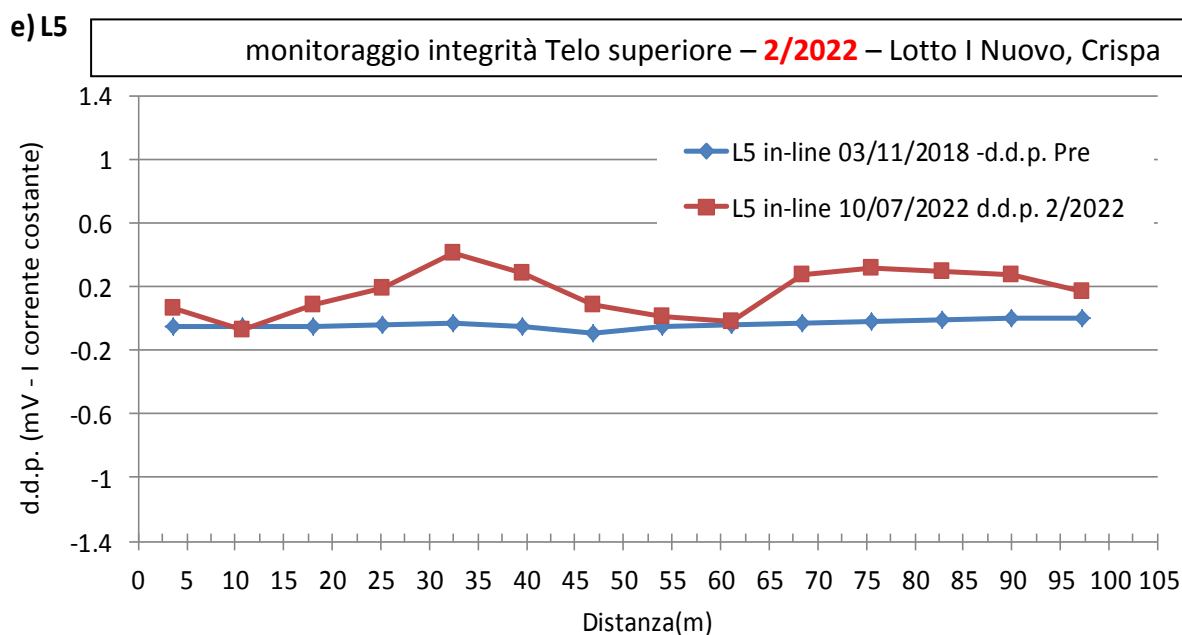
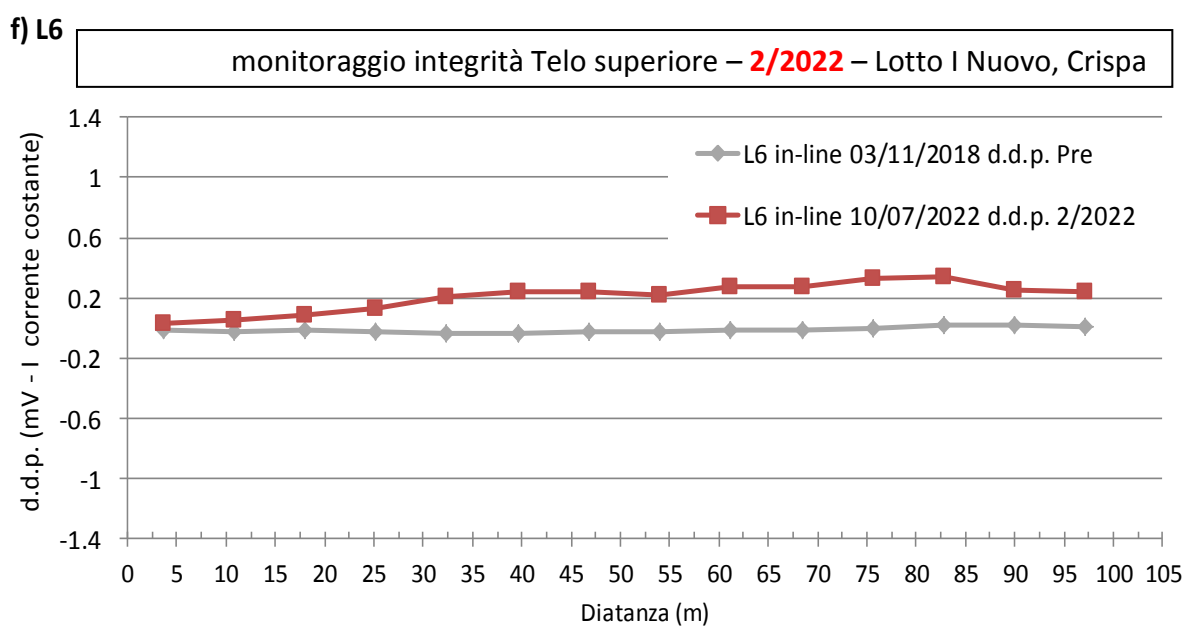
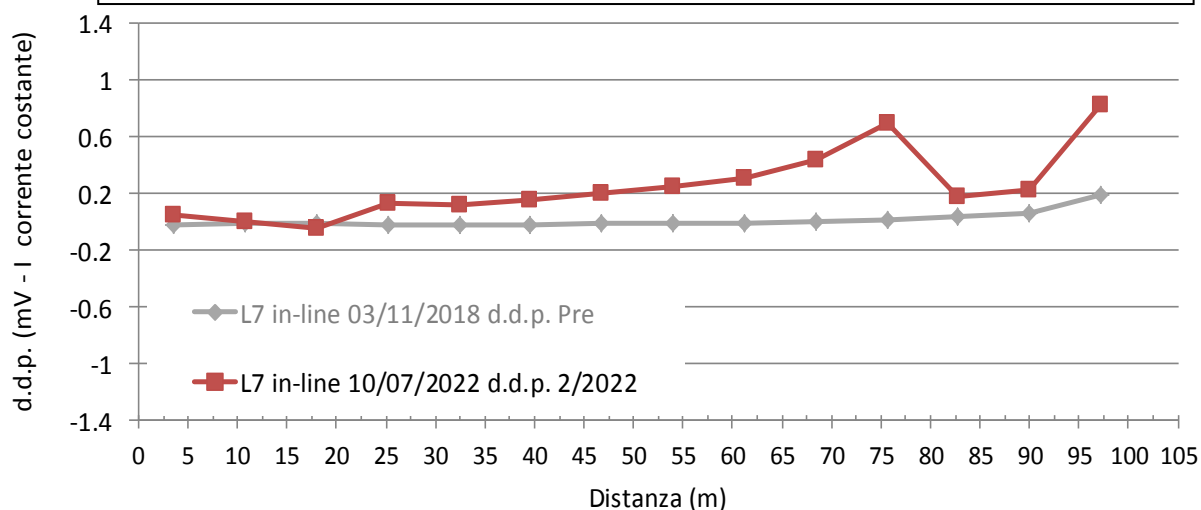
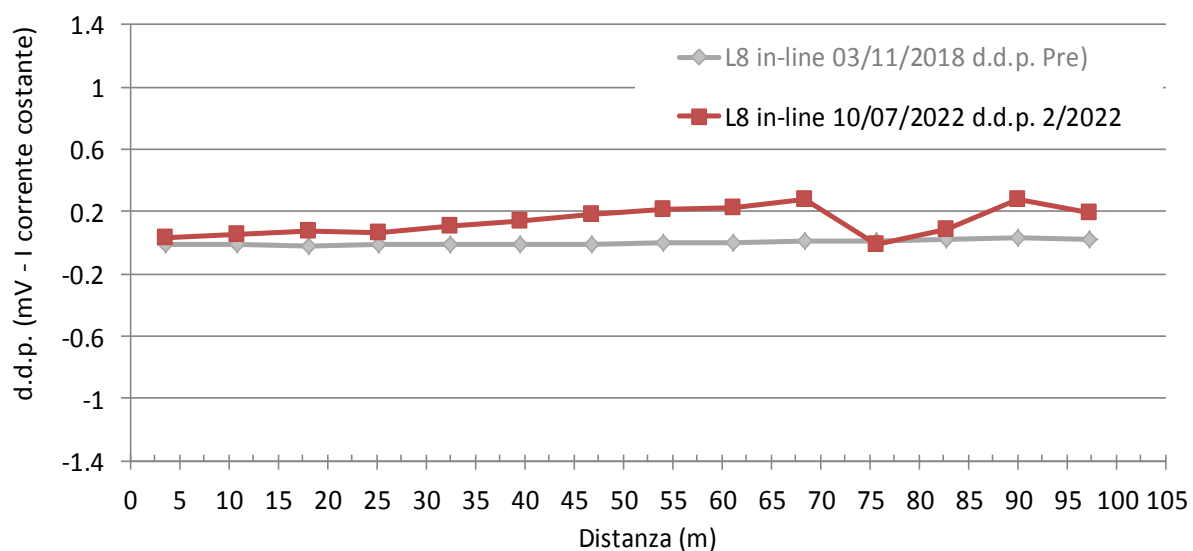
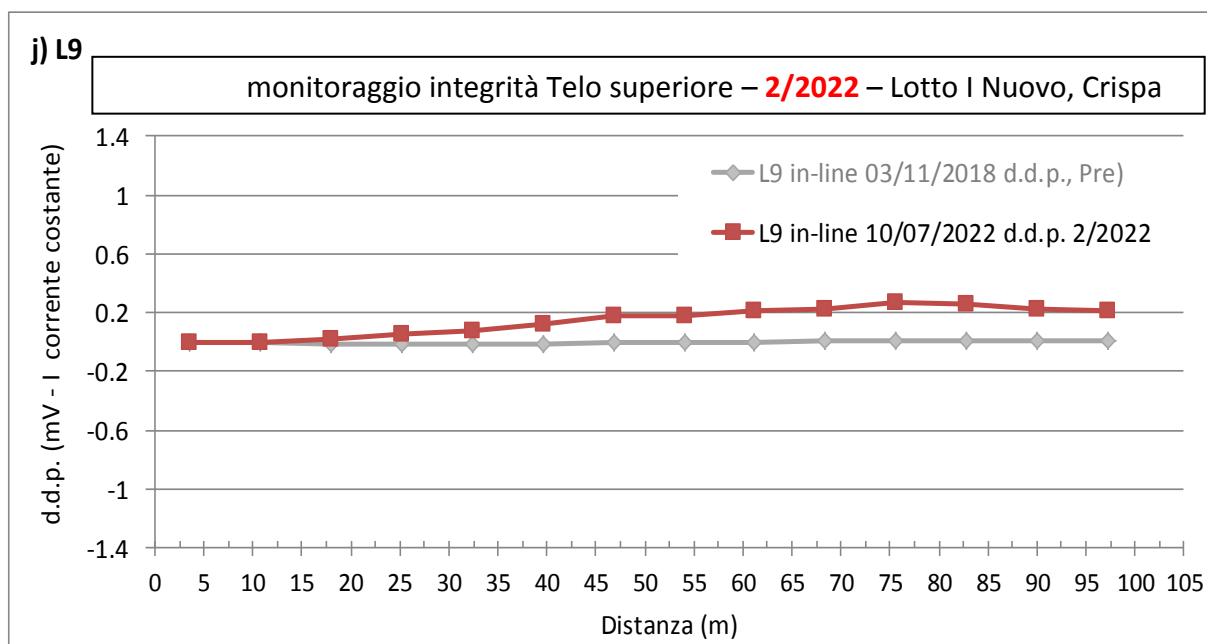
Figura 8: profili sperimentali del monitoraggio geoelettrico effettuato per la verifica dell'integrità del telo superiore [**periodo luglio 2022**] (colore rosso). In grigio sono presentati i medesimi profili ottenuti nella fase di collaudo [2018].

Nei limiti della tecnica GMS, il test elettrico per la verifica del telo superiore non ha evidenziato anomalie, confermando la sua integrità. In figura 8, si riportano le misure della d.d.p. effettuate lungo tutte le linee del sistema GMS.

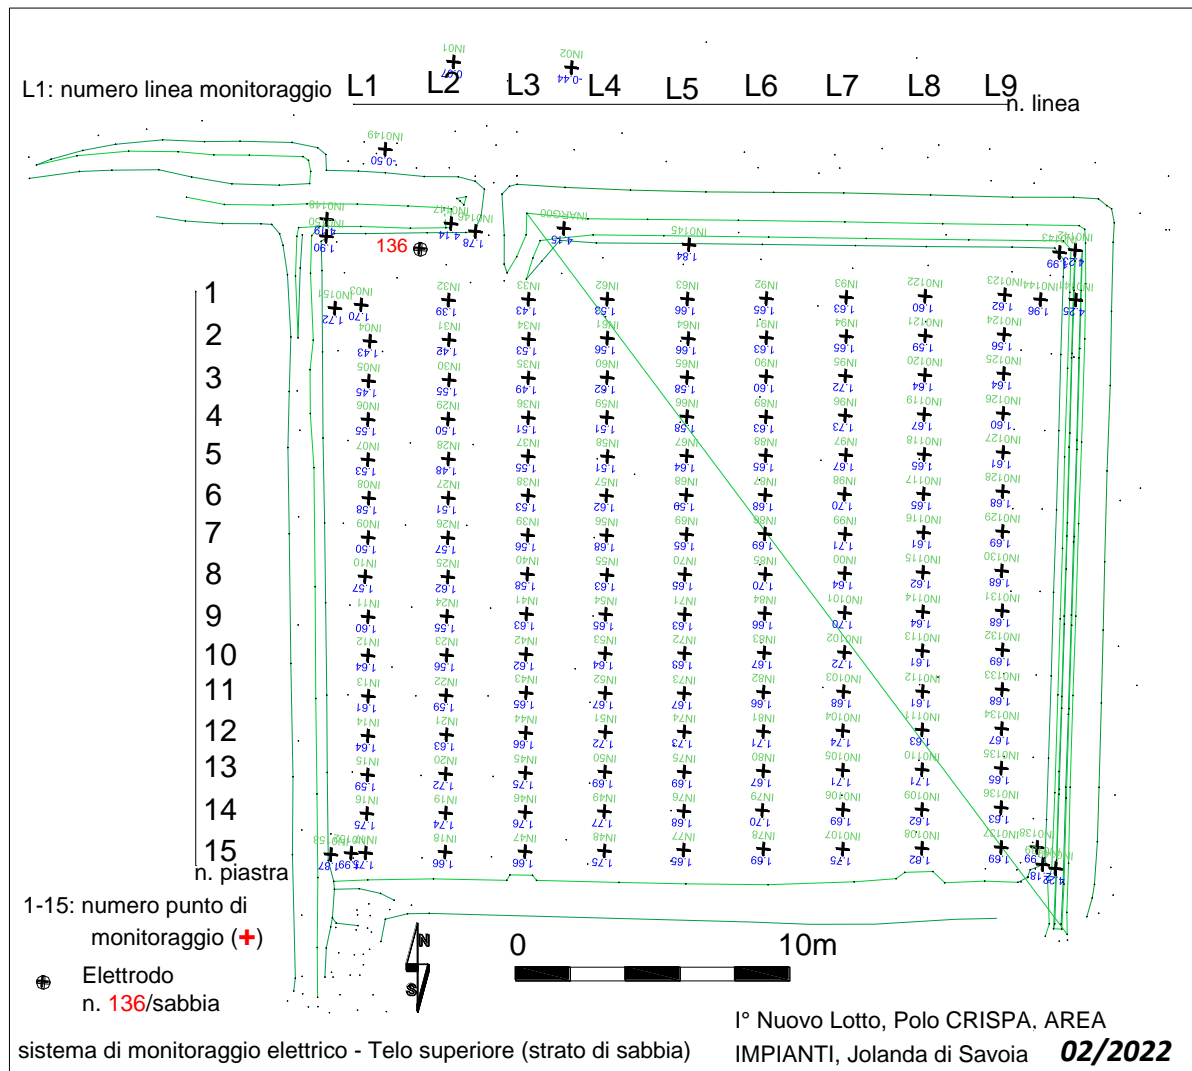
Figura 9: mappa di distribuzione delle piastre del sistema di monitoraggio elettrico installato nello strato di sabbia sotto il telo superiore. Controllo effettuato nel mese di **luglio 2022**. Cerchio arancione (X=71m, Y=24m, x0: bordo occidentale del lotto e y0: bordo settentrionale del lotto) della Linea L5): zona di possibile assottigliamento del telo superiore.
