**DISCARICA “CRISPA” VIA GRAN LINEA 12
JOLANDA DI SAVOIA (FE)**

I° NUOVO LOTTO (ex I° lotto)

MONITORAGGIO N. 22_1

RELAZIONE GEOFISICA

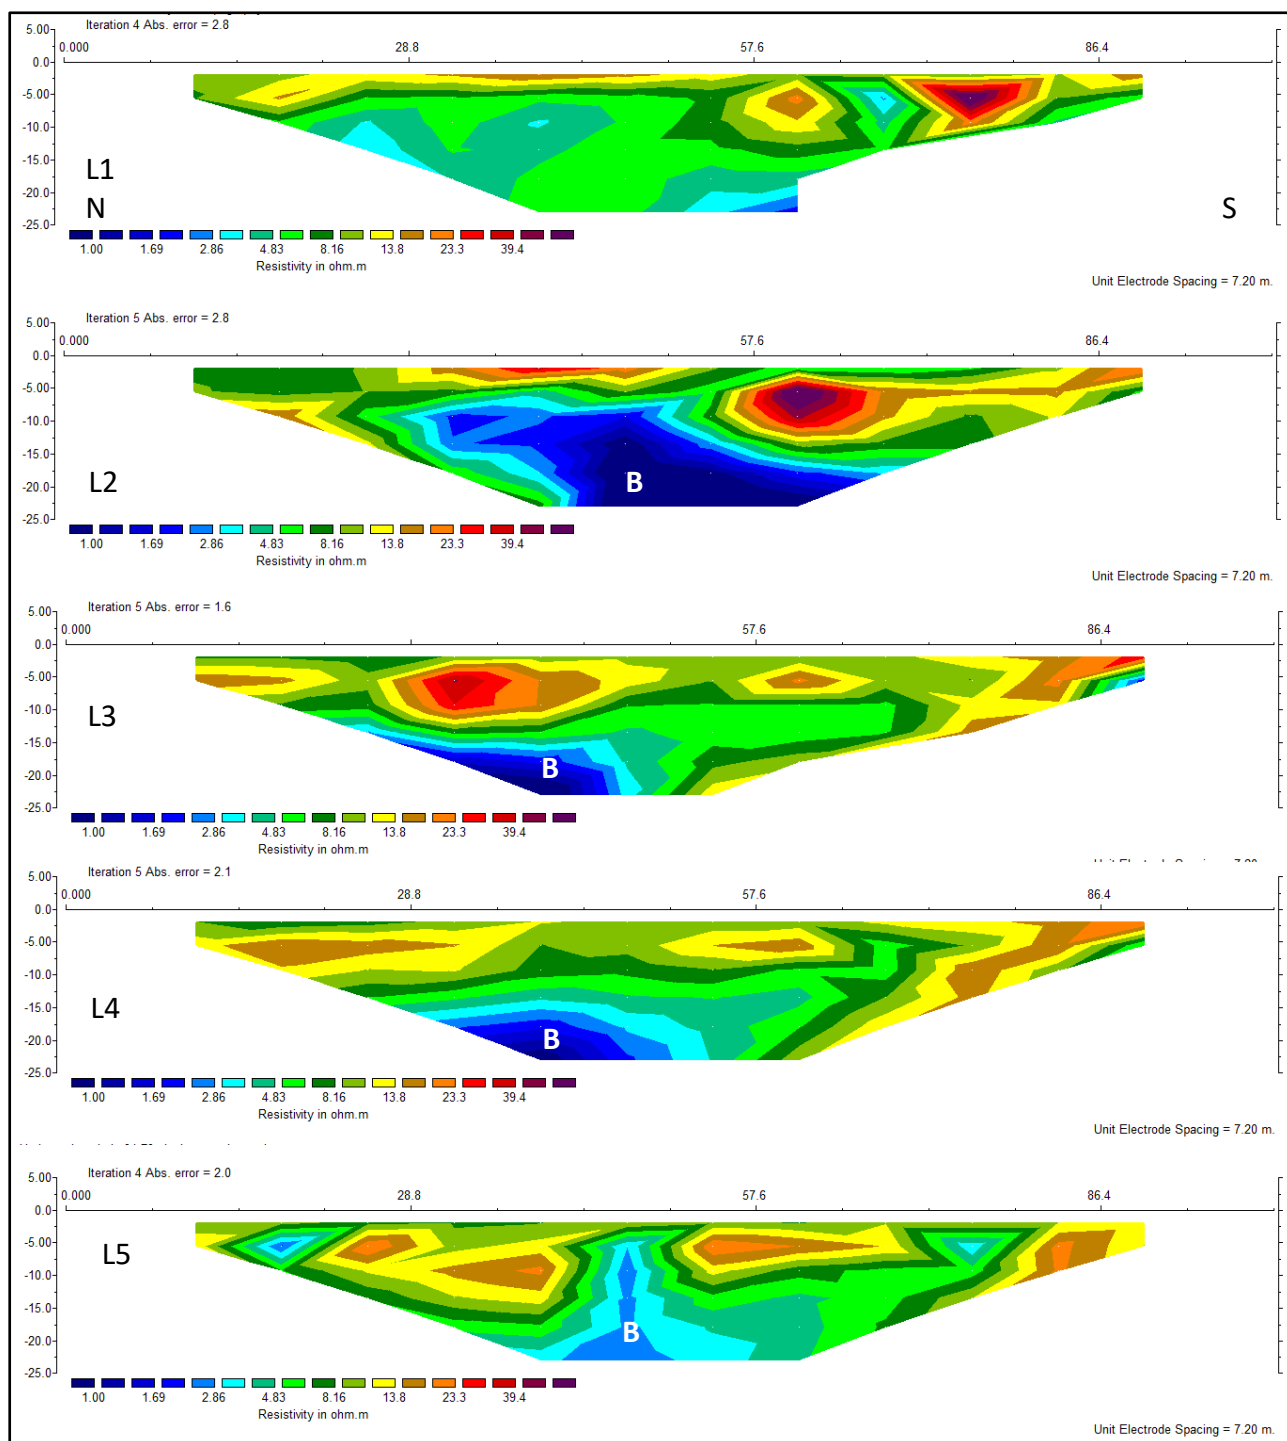
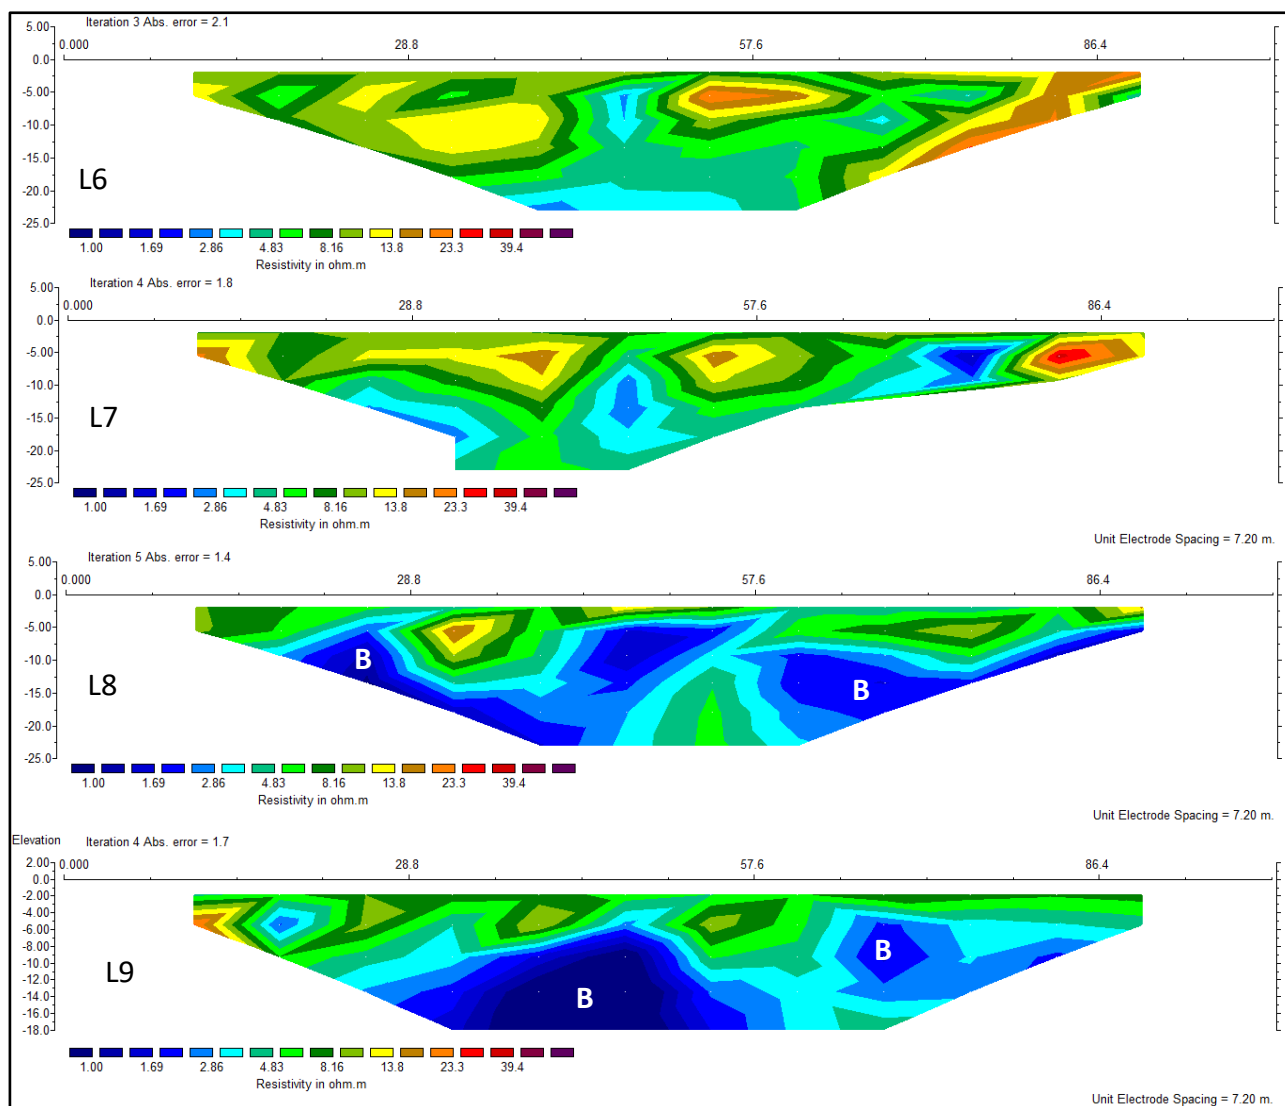
I modelli di resistività, nei primi metri, risultano essere pressoché simili ai valori ottenuti dopo il primo monitoraggio (gennaio 2019); ciò suggerisce assenza di fluidi a bassa resistività come quelli del percolato confermando indirettamente la tenuta della barriera impermeabile del telo inferiore.

Le differenze di resistività laterale, osservate nei primi 2-3 m di spessore, possono invece essere legate a variazioni granulometriche locali o di umidità.

Le marcate variazioni nell'intervallo da 2-3 m a 5-6 m sono dovute alla presenza di sedimenti saturi in acqua dolce (Linee L6-L9, fig. 2), alternati lateralmente a sedimenti fini in presenza di acqua salmastra (cfr. B in Fig. 2).

Figura 2: Modelli di resistività 2D delle sezioni geoelettiche L1-L9 sotto il telo inferiore [periodo gennaio 2022]. Le sezioni sono orientate da nord verso sud, mentre le linee di monitoraggio elettrico sono collocate dal lato occidentale L1, verso quello orientale L9, del 'I Nuovo Lotto'. (B: evidenza di bassi valori di resistività elettrica attribuibili a sedimenti saturi di acqua salata).

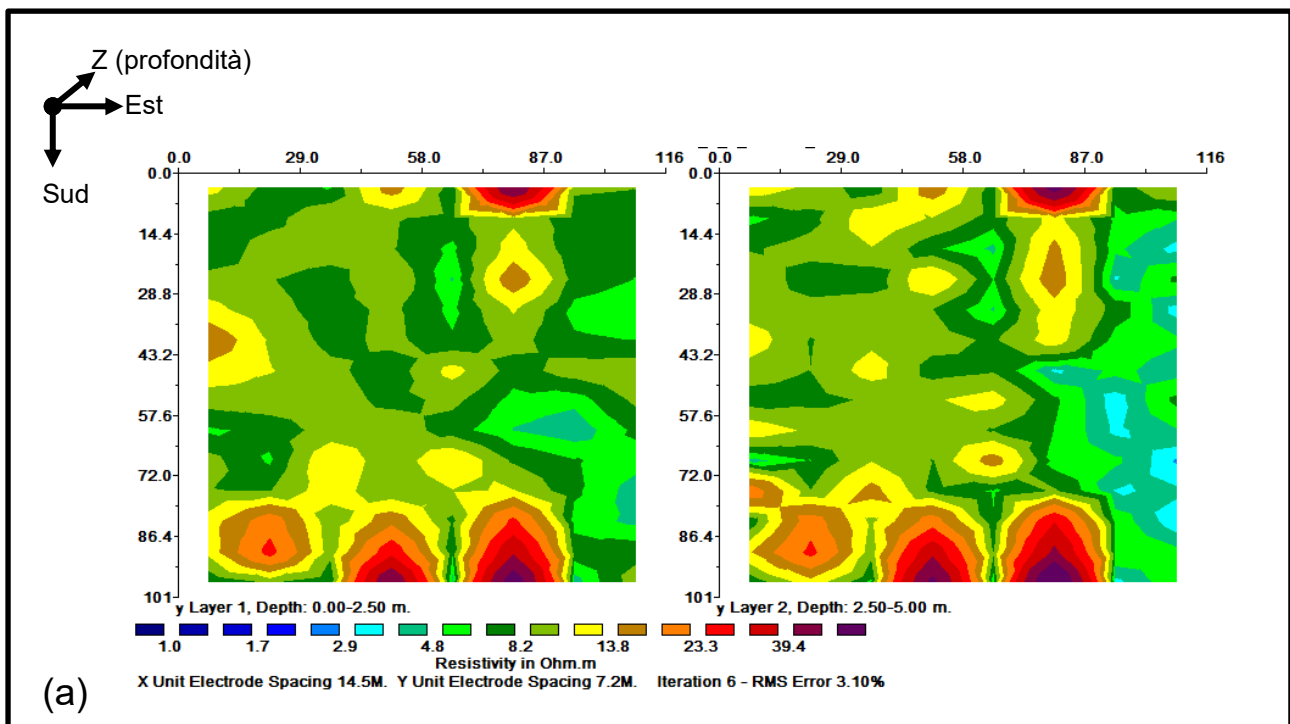
Figura 3a: sezioni orizzontali di resistività elettrica, fino a 5 m di profondità sotto il 1° Nuovo Lotto, ottenuti dall'inversione dei dati in 3D [periodo gennaio 2022].

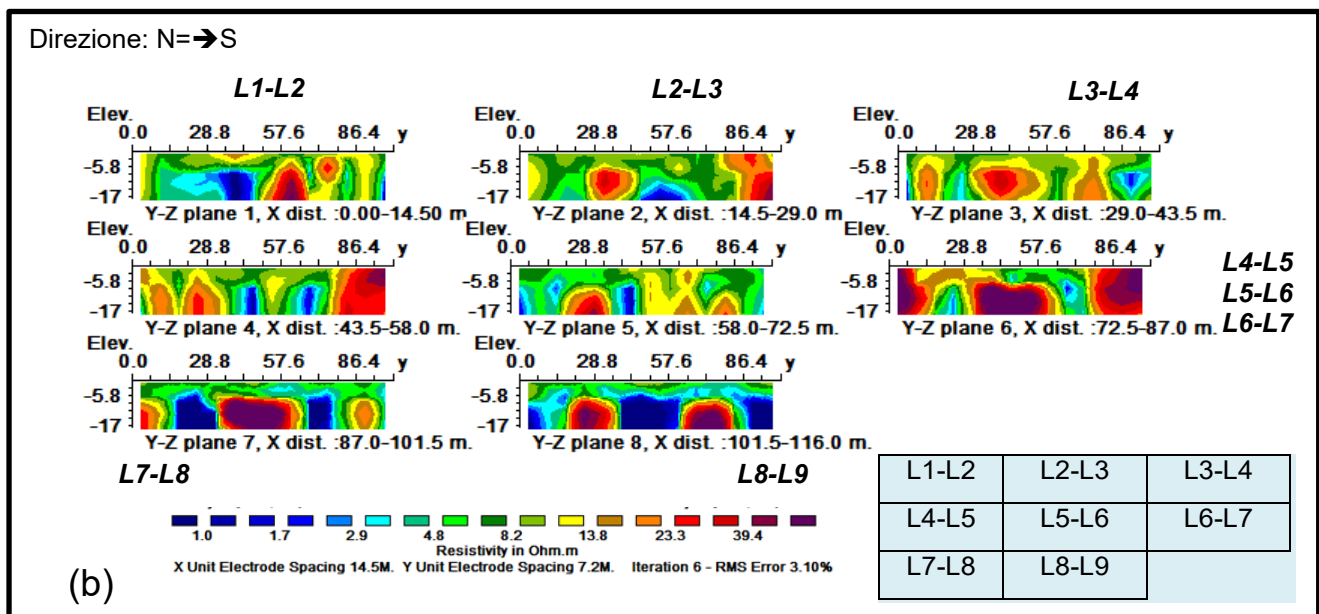
Figura 3b: sezioni verticali di resistività elettrica, fino a 18 m di profondità sotto il 1° Nuovo Lotto, ottenute dall'inversione dei dati in 3D. Le sezioni sono orientate da Nord a Sud [periodo gennaio 2022].

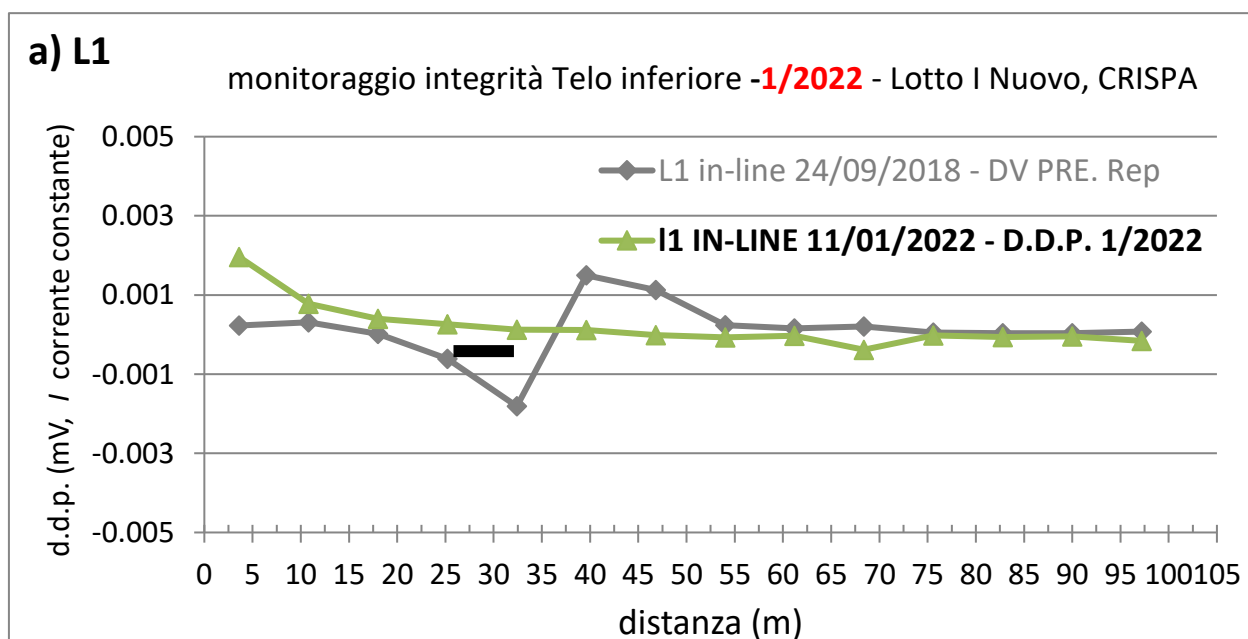
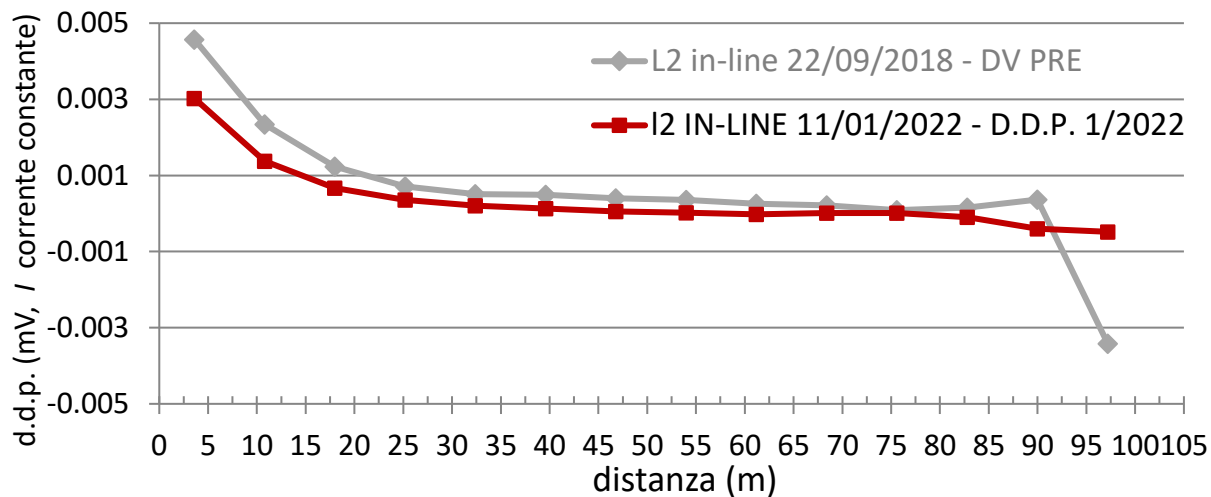
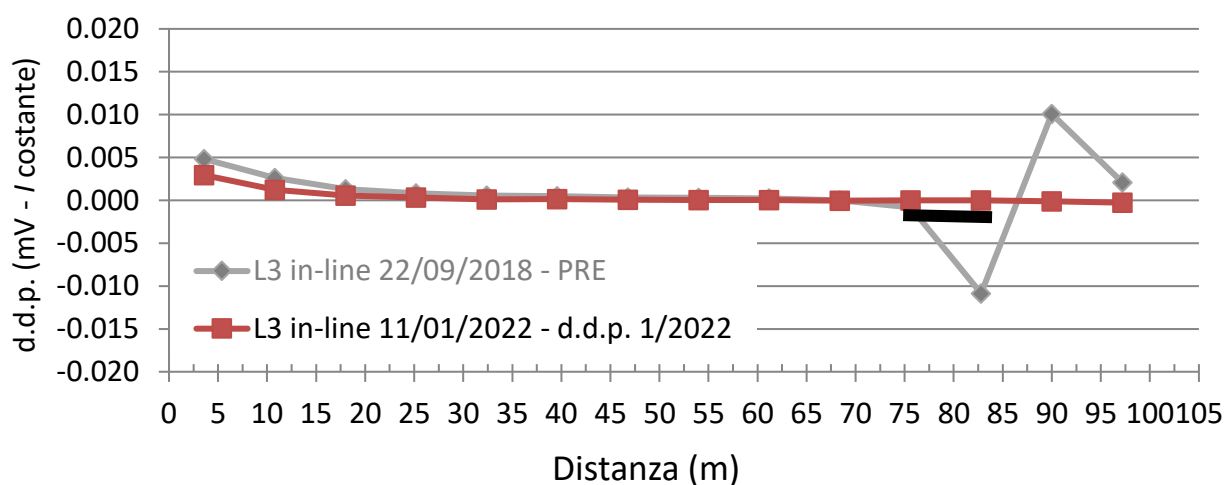
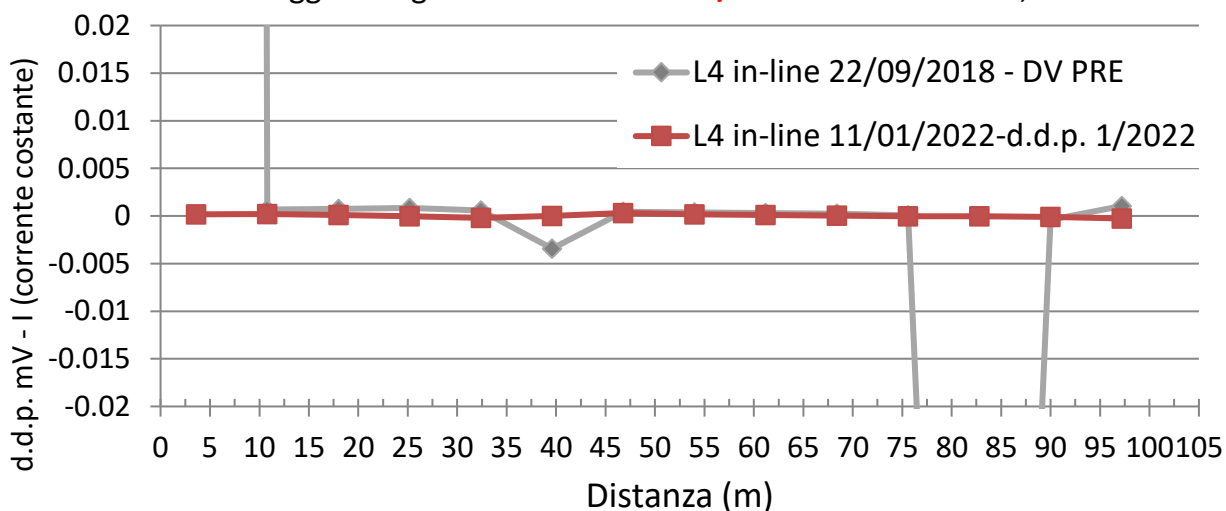
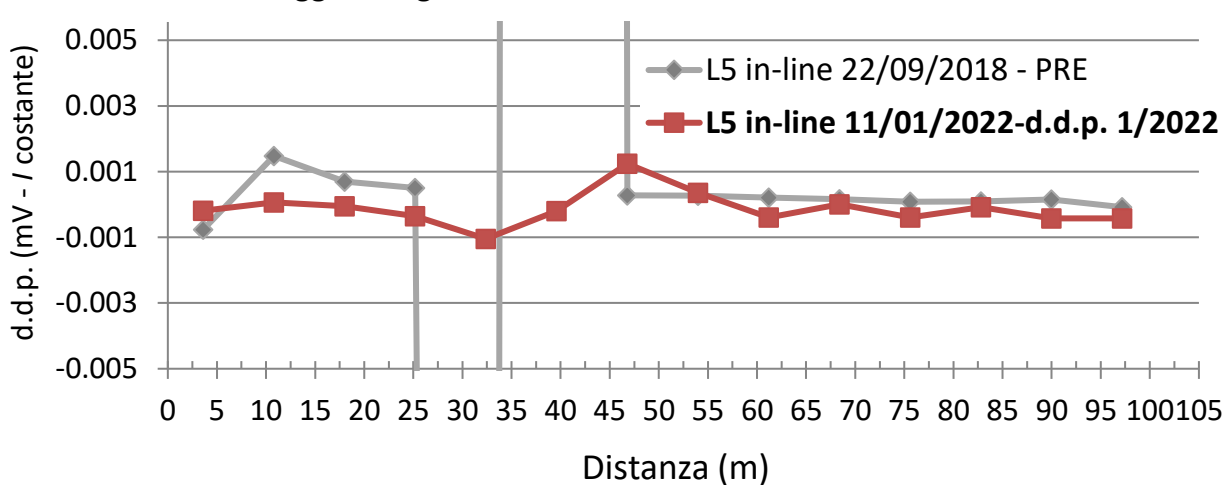
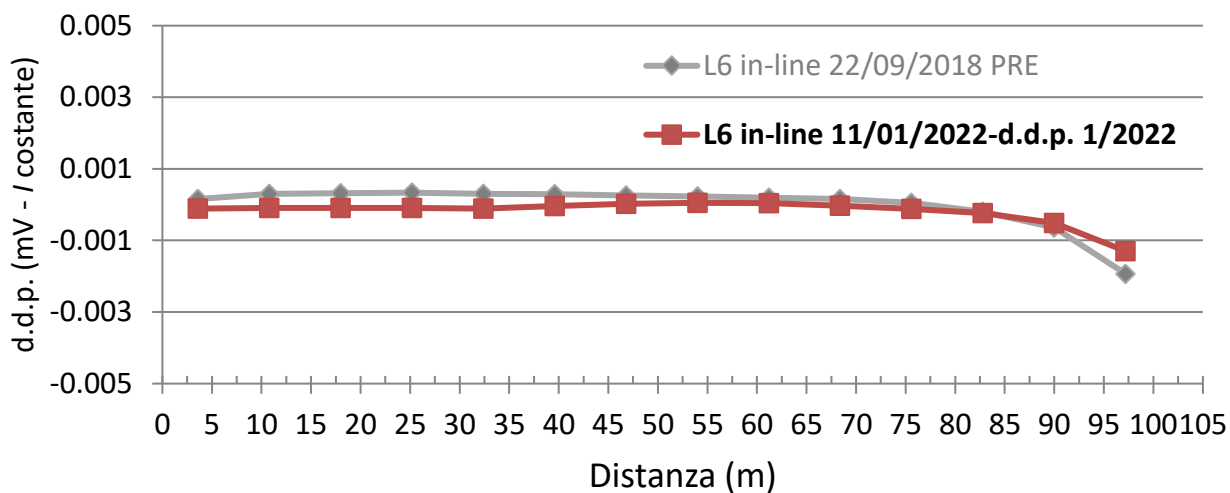
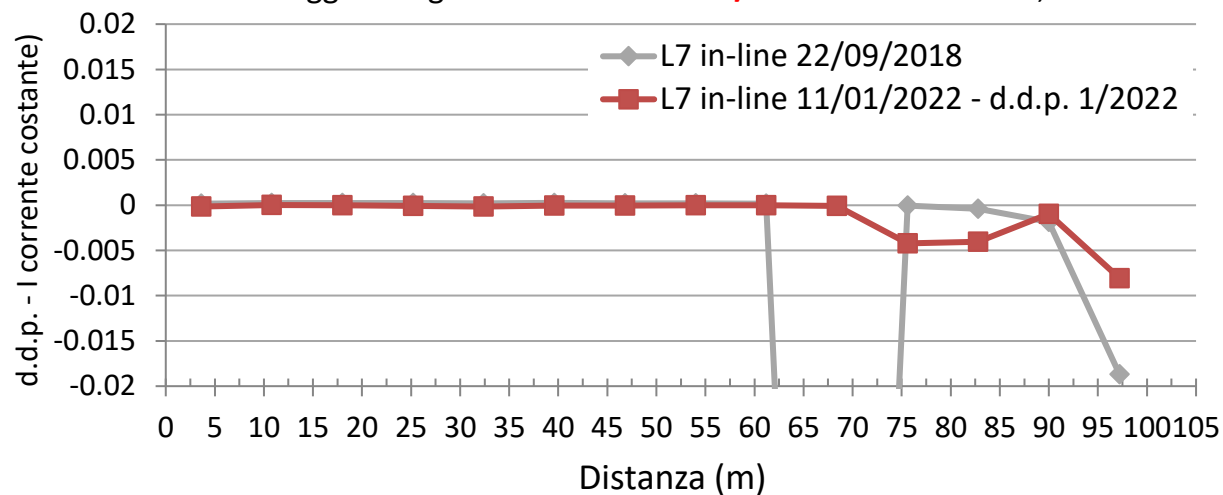
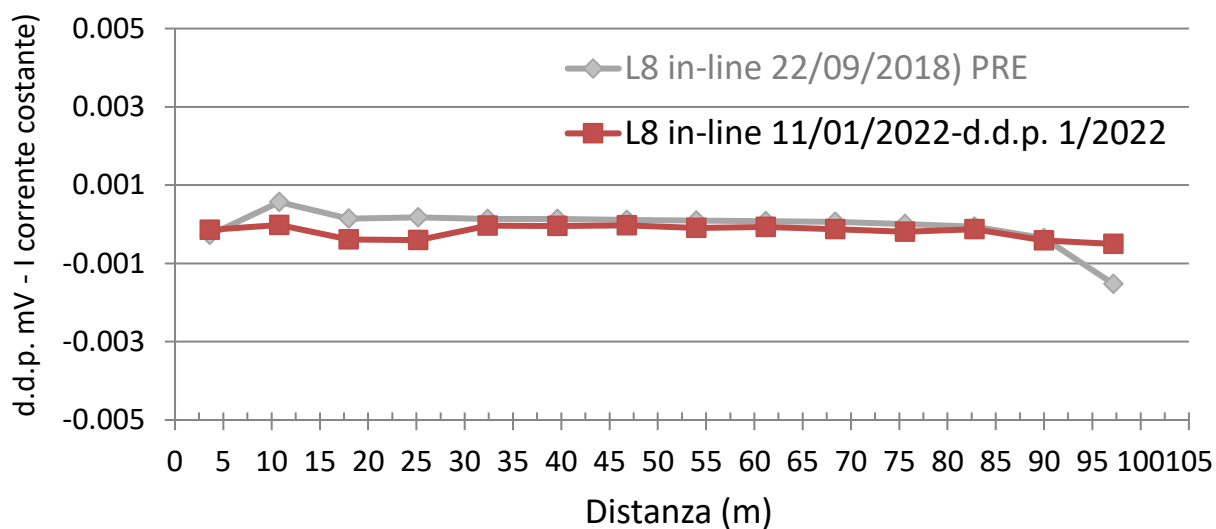
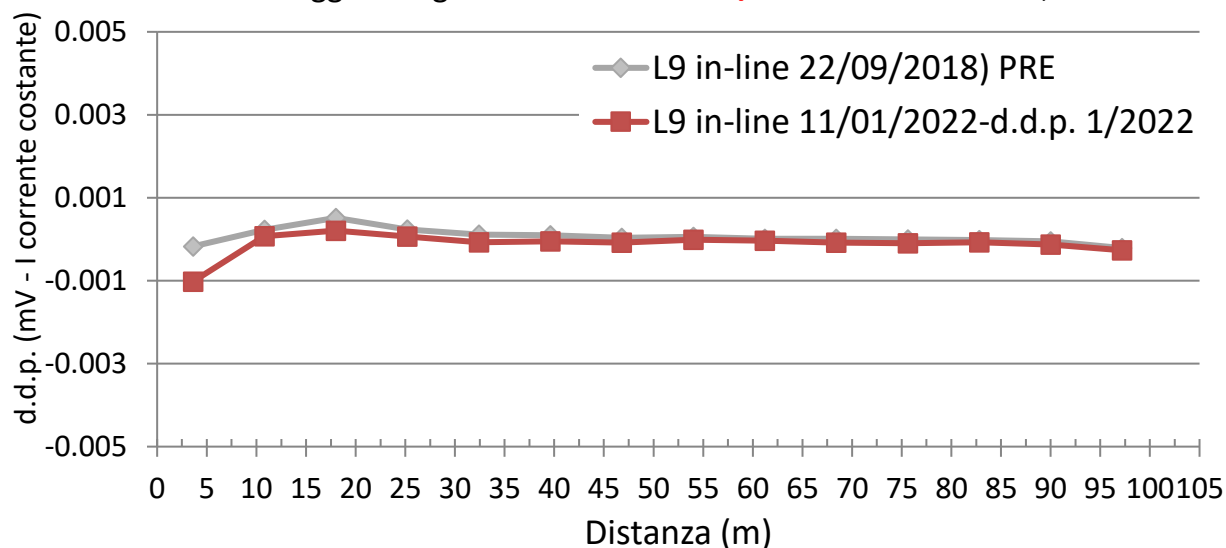
I dati delle d.d.p. acquisiti hanno confermato l'assenza di anomalie che possono essere causate da difetti nel sistema d'impermeabilizzazione costituito dal telo inferiore in HDPE. In figura (5 a÷i) si riportano i profili delle misure della d.d.p. di tutte le tracce (L1-L9) sovrapposte a quelle effettuate nel primo controllo (curve in grigio).

Figura 5: profili sperimentali di monitoraggio geoelettrico della d.d.p. misurata prima della riparazione (curva grigia) e dopo, in seguito al monitoraggio effettuato nel mese di **gennaio 2022** (curva marrone).

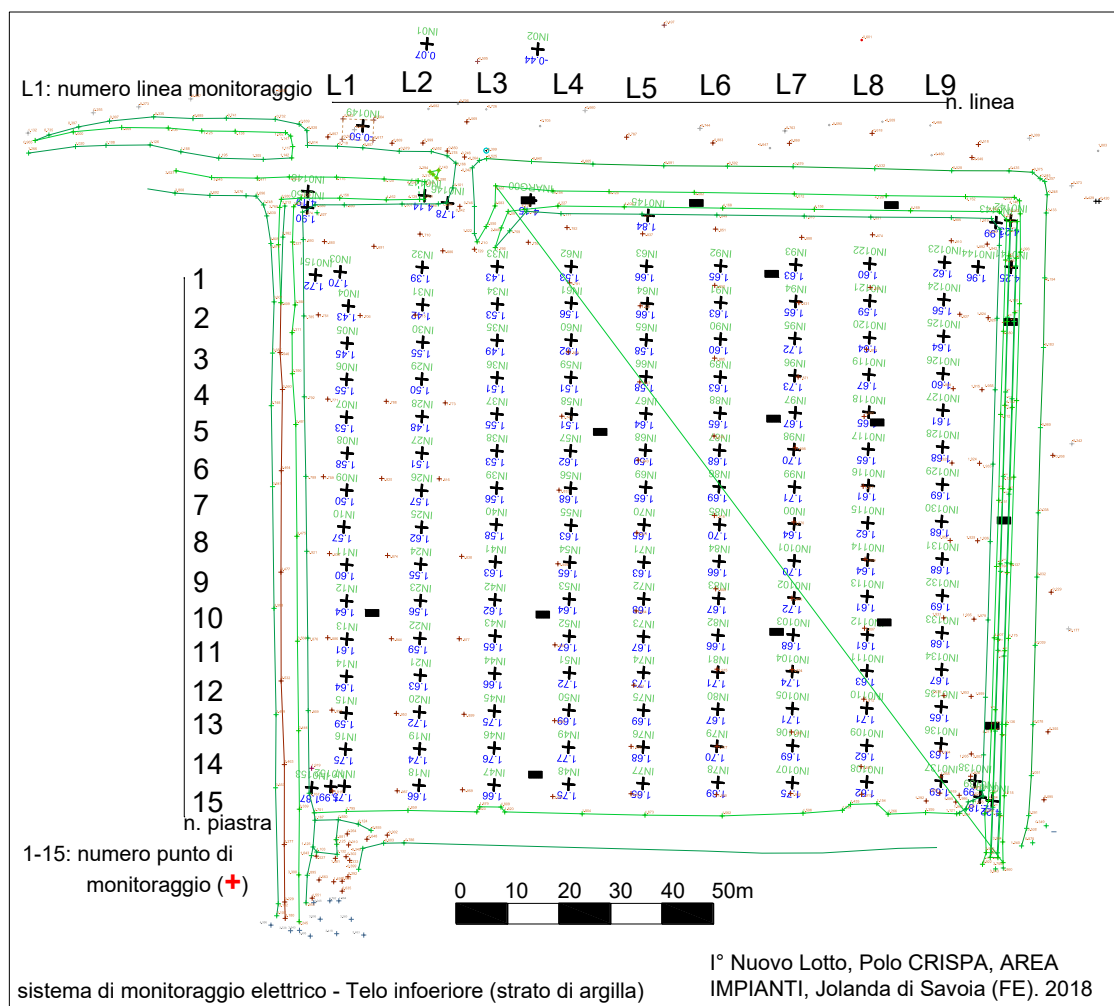
In Figura 6, si riporta la mappa della distribuzione degli elettrodi nello strato di argilla. La figura non riporta nessuna anomalia a conferma che, nelle limitazioni del metodo geoelettrico del sistema GMS, **la barriera** di impermeabilizzazione rappresentata dal telo inferiore **risulta essere integra**.

Figura 6: mappa della distribuzione delle piastre del sistema di monitoraggio elettrico installato nel manto di argilla sotto il telo inferiore. Il controllo effettuato nel mese di **gennaio 2022** conferma l'integrità del telo inferiore.

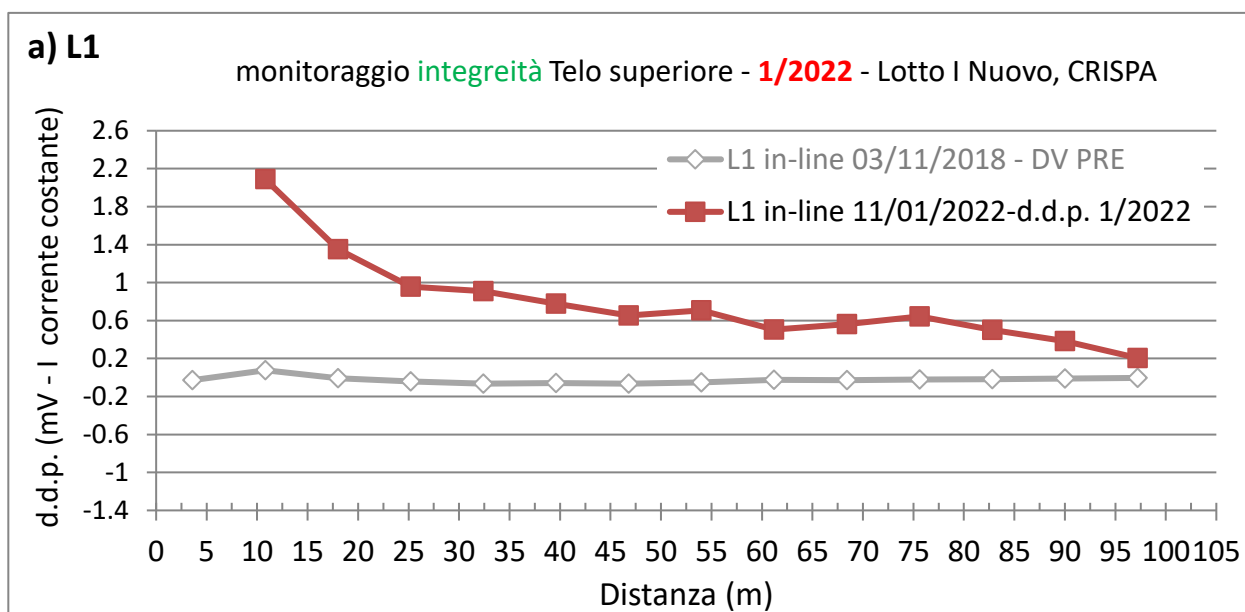
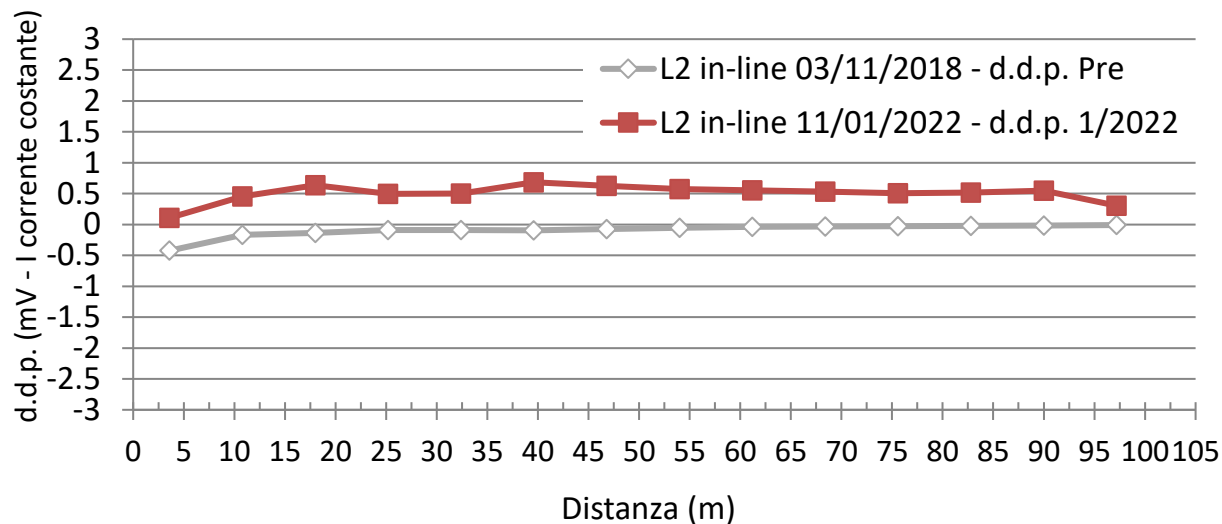
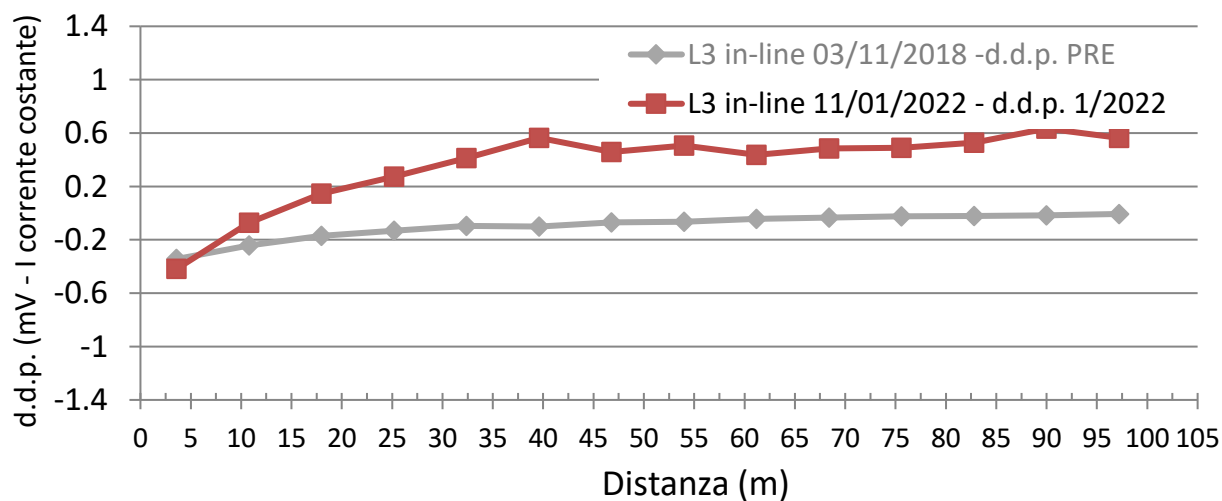
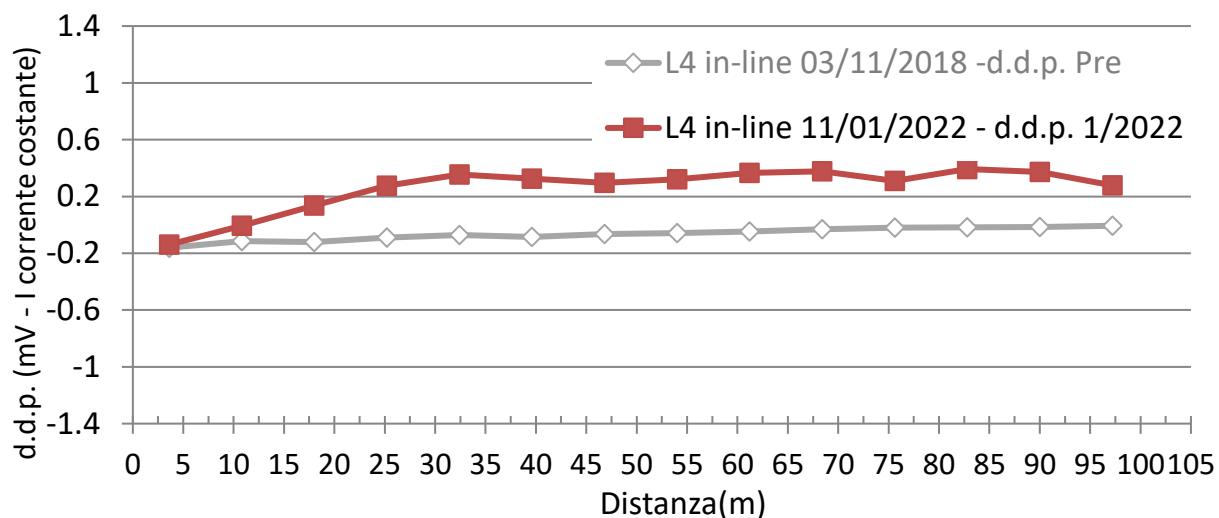
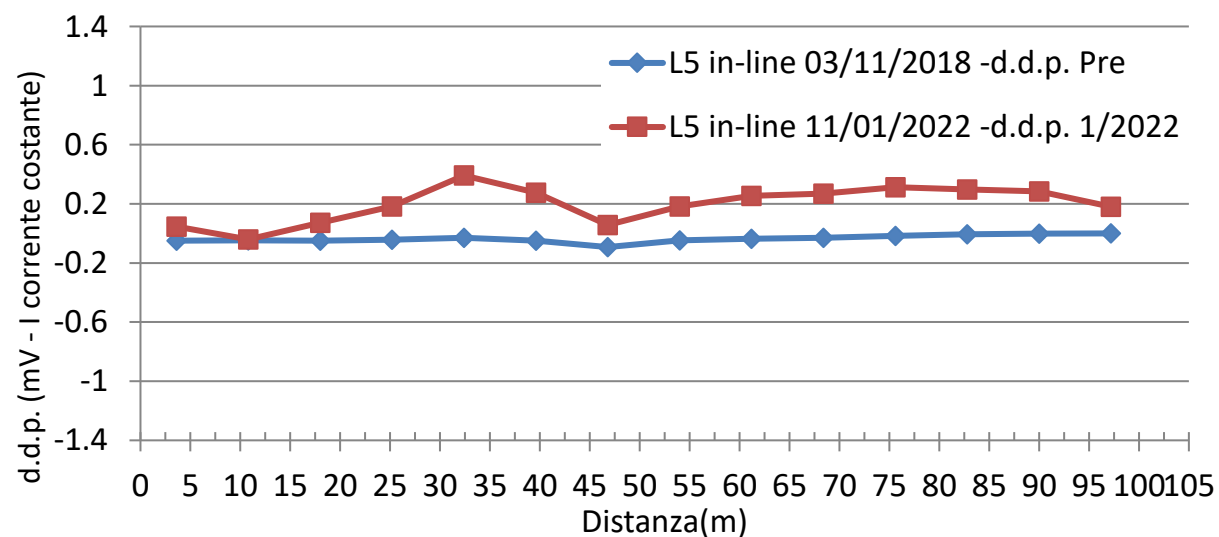
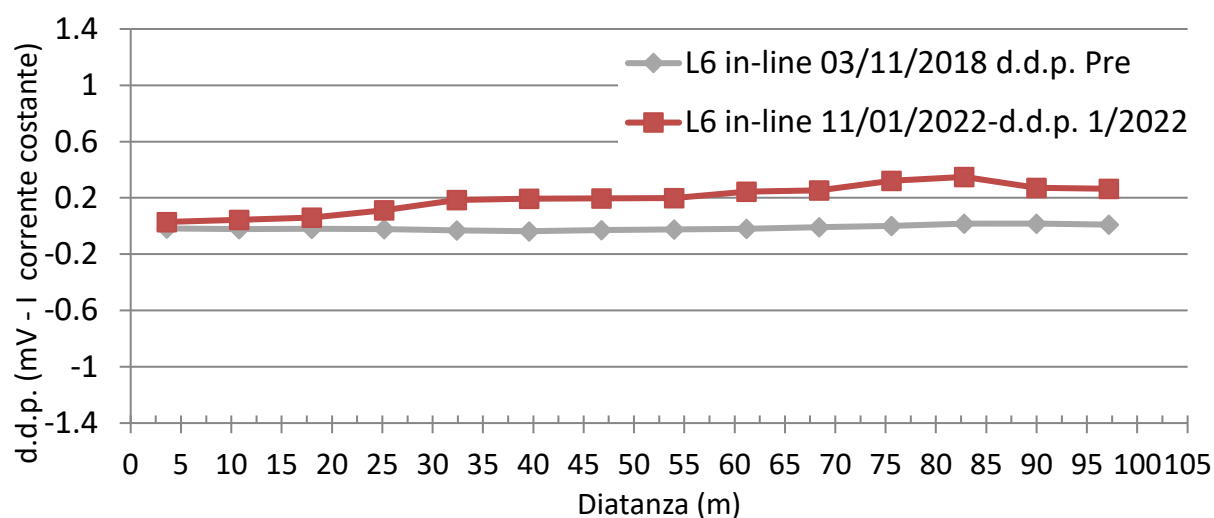
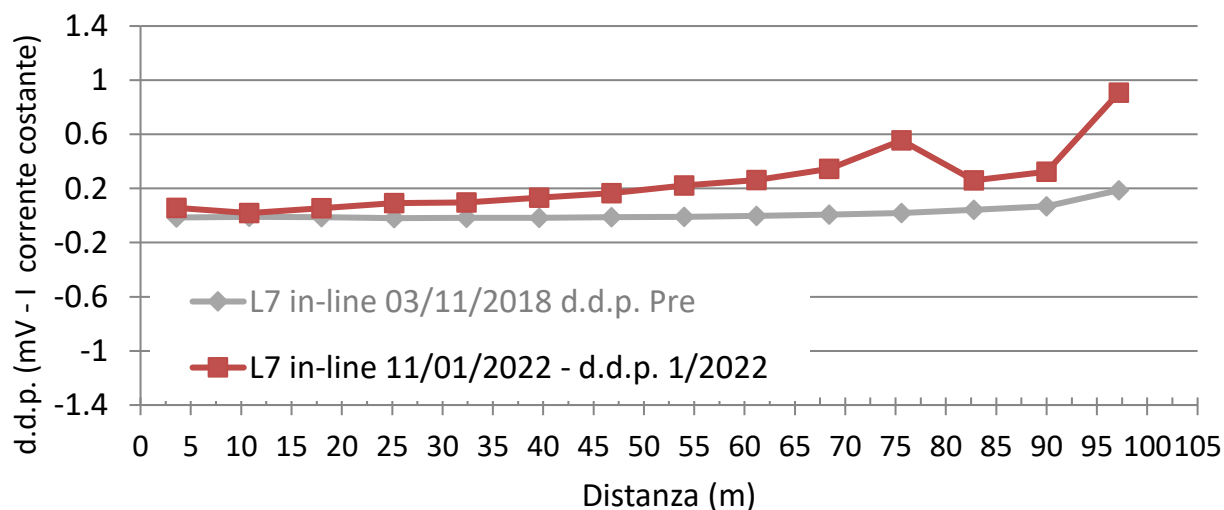
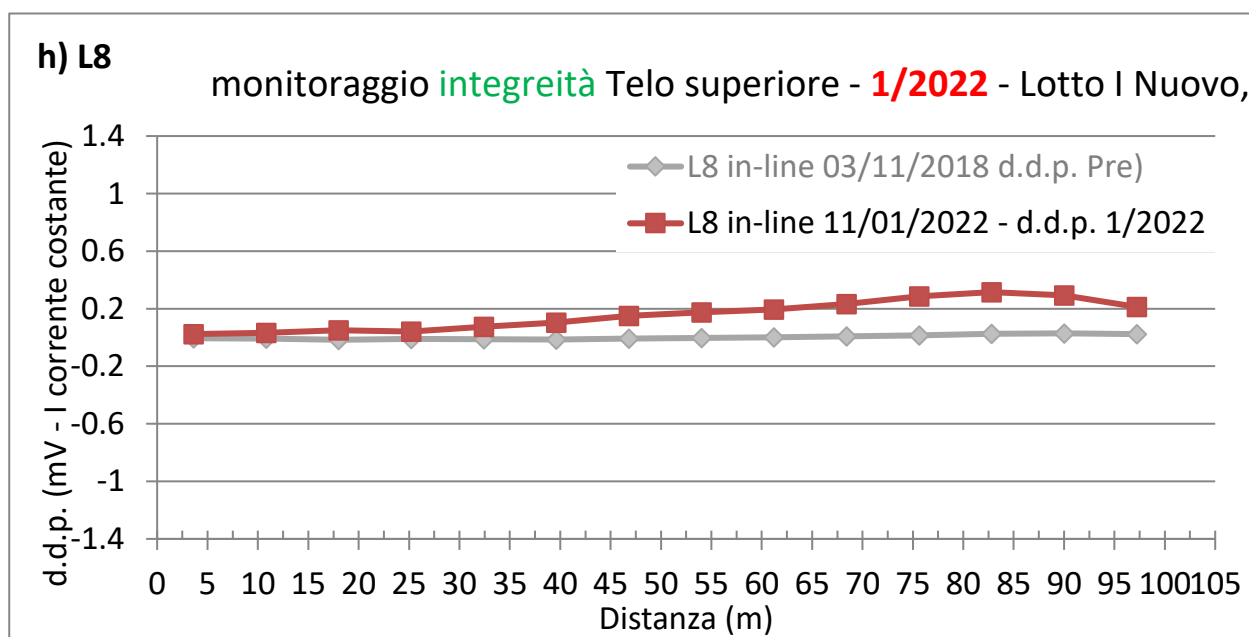
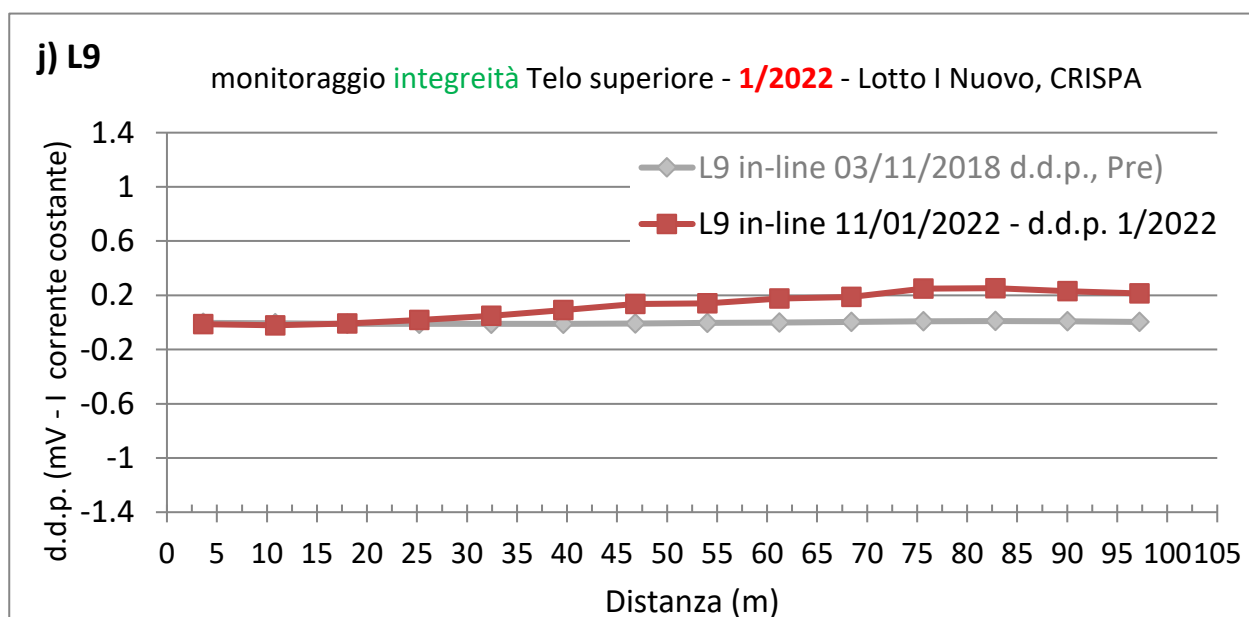
Nei limiti della tecnica GMS, il test elettrico per la verifica del telo superiore non ha evidenziato anomalie, confermando la sua integrità. In figura 8, si riportano le misure della d.d.p. effettuate lungo tutte le linee del sistema GMS.

Figura 8: profili sperimentali del monitoraggio geoelettrico effettuato per la verifica dell'integrità del telo superiore [**periodo gennaio 2022**] (colore rosso). In grigio sono presentati i medesimi profili ottenuti nella fase di collaudo [2018].

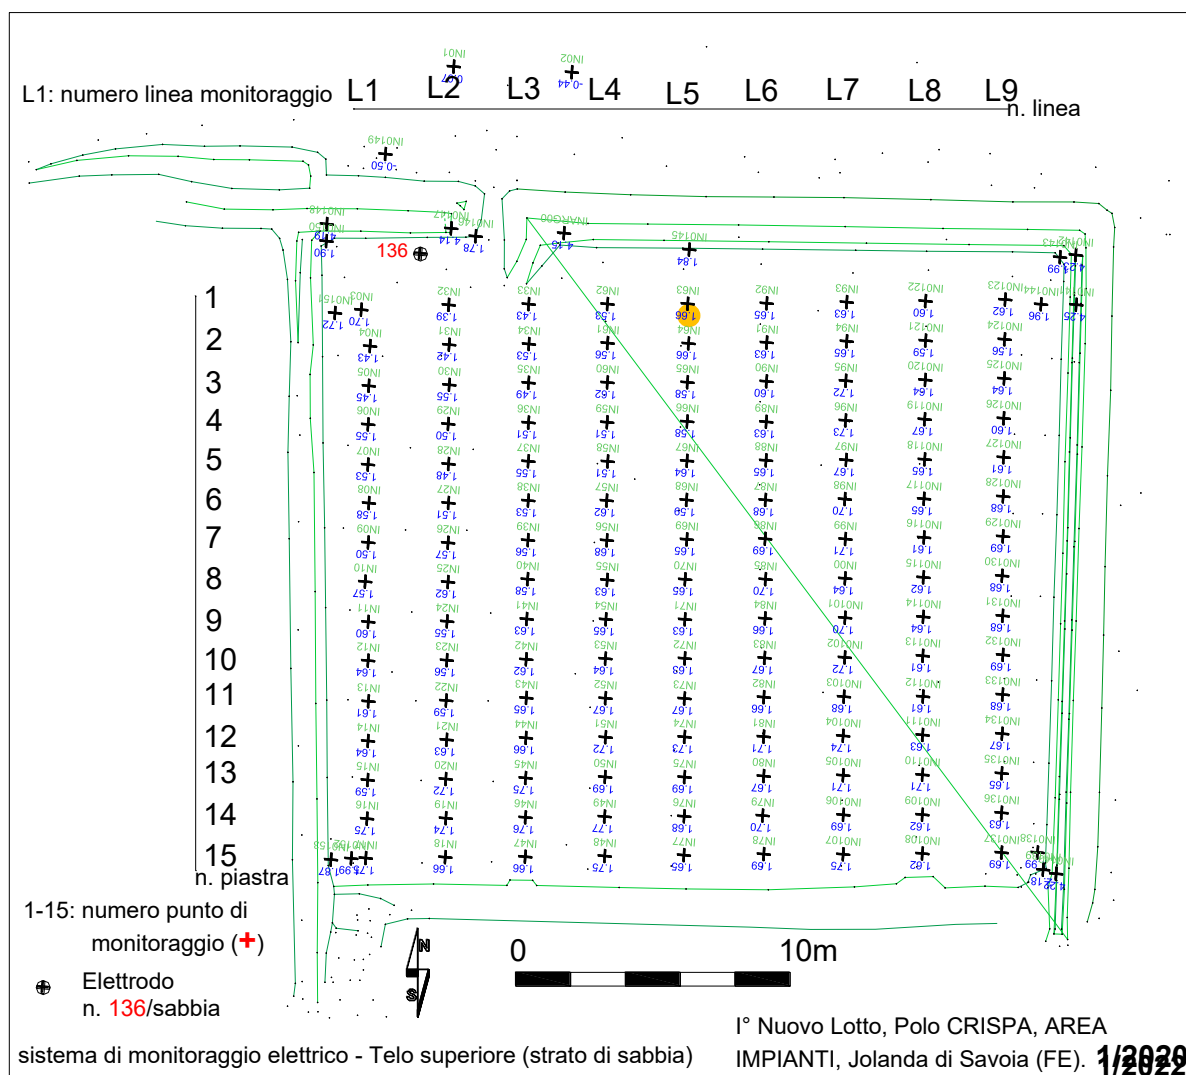
Figura 9: mappa di distribuzione delle piastre del sistema di monitoraggio elettrico installato nello strato di sabbia sotto il telo superiore. Controllo effettuato nel mese di **gennaio 2022**. Cerchio arancione (X=71m, Y=24m, x0: bordo occidentale del lotto e y0: bordo settentrionale del lotto) della Linea L5): zona di possibile assottigliamento del telo superiore.
