DISCARICA “CRISPA” VIA GRAN LINEA 12, 44037

MONITORAGGIO GEOELETTRICO

DEI MANTI IN HDPE E TOMOGRAFIA DELLA RESISTIVITÀ ELETTRICA
PER LA CARATTERIZZAZIONE STRATIGRAFICA

MONITORAGGIO N. 1_22

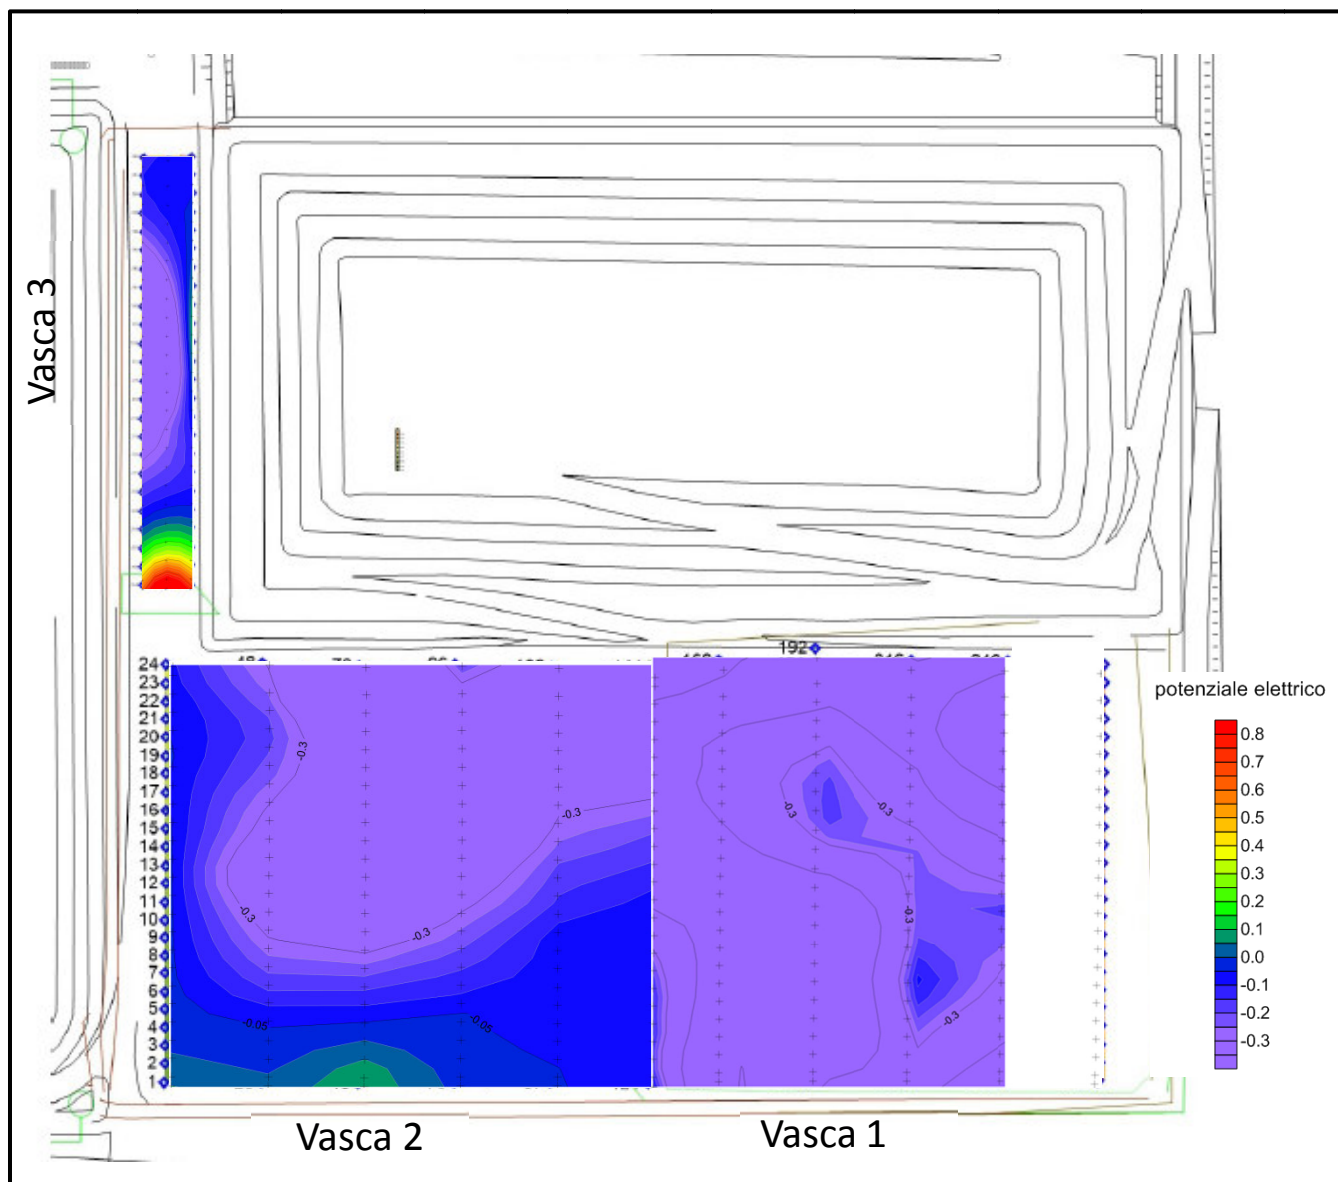
Nei limiti della tecnica GMS, l'andamento del potenziale elettrico rispecchia quanto riscontrato nel collaudo precedente (**luglio 2021**) per le tre vasche. I risultati ottenuti sono riportati nella Fig. 3.

Il test elettrico per la verifica dell'integrità del telo inferiore della vasca 1 del Lotto V non evidenzia variazioni riconducibili a potenziali zone di lacerazione limitatamente alle linee in buono stato di continuità elettrica. Poiché in corrispondenza di alcuni elettrodi (vasca 1 elettrodi: 169-192 "profilo 2", e 241-264 "profilo 5"), sono stati evidenziati problemi di cattivo contatto elettrico, si è ritenuto opportuno non includerli nell'elaborazione. Il controllo effettuato sugli ulteriori collegamenti ha confermato il buono stato di connessione cavo-connettore presso l'armadio elettrico; il problema è quindi dovuto a possibile interruzione lungo i cavi delle due linee. Aldilà di questo inconveniente il controllo della resistività nelle linee adiacenti dello strato di argilla, esclude la presenza di anomalie dovute alla presenza di percolato. I valori di resistività elettrica del manto di argilla, confermano l'assenza di anomalie.

Figura 3: distribuzione della differenza del potenziale elettrico (mVolt) – Telo Inferiore Lotto V Vasche 1,2 3, polo discarica "CRISPA", [periodo gennaio 2022].

Telo inferiore: La misura della differenza di potenziale elettrico, corrente costante, ha restituito andamento dei valori pressoché simili a quelli dell'ultimo monitoraggio (2/2021). Le mappe ottenute infatti confermano una situazione di normale distribuzione del potenziale elettrico. Inoltre, il controllo della distribuzione della resistività nei terreni immediatamente sotto il telo inferiore, esclude la presenza di anomalie dovute a lacerazioni.

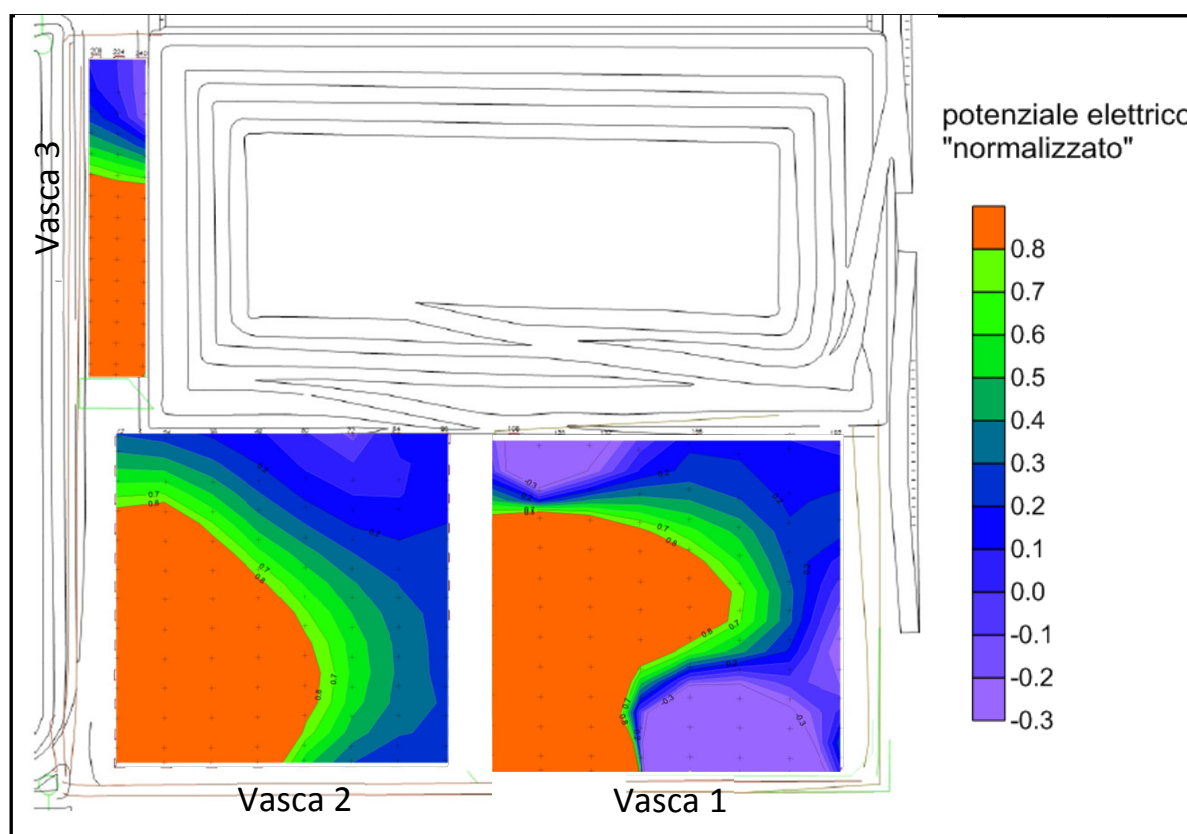
Nei limiti della tecnica GMS, il test elettrico per la verifica dell'integrità del telo superiore del **Lotto V** delle tre vasche non ha evidenziato anomalie elettriche riconducibili a potenziali zone di lacerazione. I risultati ottenuti, riportati nella Fig. 4, hanno andamento pressoché simile a quello del precedente monitoraggio.

Figura 4: distribuzione della differenza del potenziale elettrico normalizzato – Telo Superiore Lotto V Vasche 1,2, 3, polo scarica “CRISPA”, [periodo gennaio 2022].

Telo superiore: La misura della differenza di potenziale elettrico 'normalizzato' ha restituito valori che rispecchiano una situazione pressoché simile al precedente monitoraggio (2/2021) confermando assenza di anomalie. Tale condizione permette di affermare che non vi siano state variazioni nelle condizioni di tenuta idraulica del manto impermeabilizzante rispetto al precedente monitoraggio.

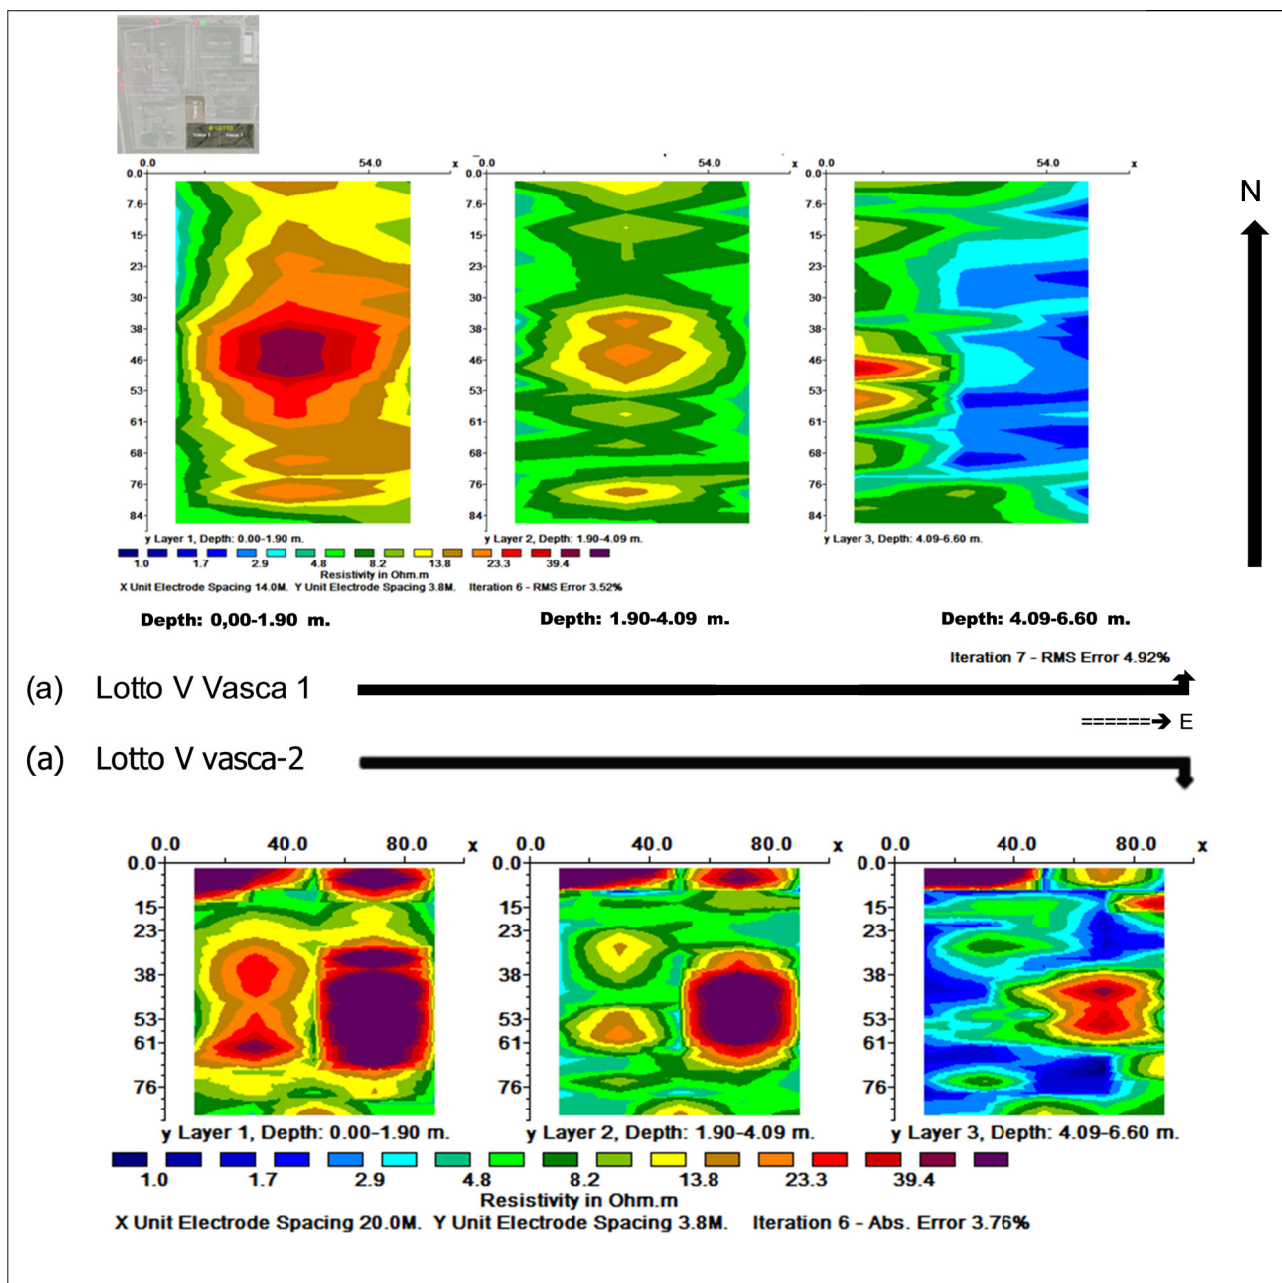
I risultati delle condizioni di resistività nello strato di argilla, sotto le due vasche 1 e 2 sono riportati nelle Figg. 5a,b (Sezione orizzontale - profondità 0 – 6,6 m).

Figura 5. Sezioni orizzontali di resistività elettrica dei terreni sotto il telo inferiore della vasca-1 (a), vasca-2 (b) del Lotto V a tre profondità: 0-1,9m; 1,9-4,09m e 4,09-6,6m [periodo gennaio 2022].

I valori di resistività dei primi 3 metri sono simili a quanto riscontrato nel collaudo precedente (luglio 2021) e sono riconducibili allo strato d'argilla. Le differenze di resistività laterale, possono essere riconducibili a variazioni litologiche e/o granulometriche locali, considerando i diversi materiali utilizzati per la costruzione degli argini, rispetto ai terreni compresi tra 4 e 11 metri di profondità, individuati nelle sezioni orizzontali (fig. 5a, b).

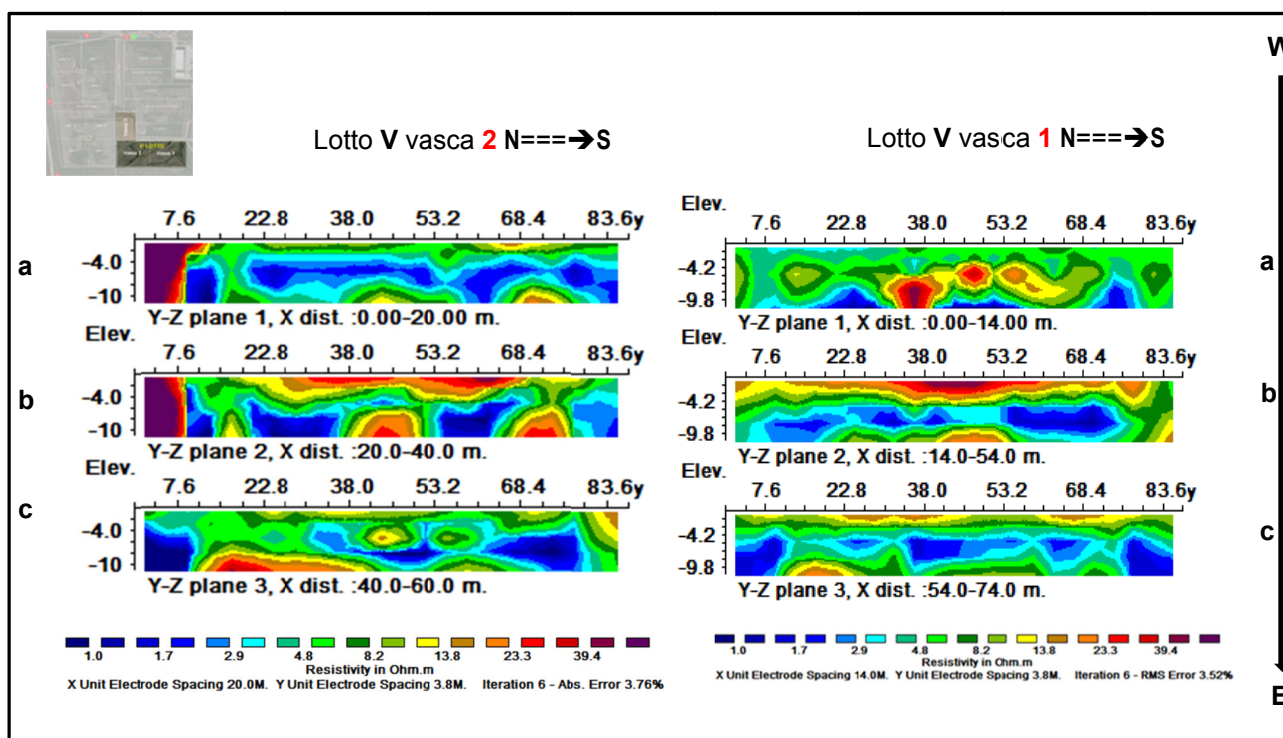
In Fig. 6 si riportano tre sezioni verticali dell'area di indagine del Lotto V vasche 1 e 2. Le sezioni sono orientati da Nord verso Sud e da Ovest verso Est.

Fig. 6: Tomografia elettrica – Sezioni verticali (a, b, c). Le tre sezioni percorrono le vasche 1 [a destra] e 2 [a sinistra] del V° lotto, in direzione N-S e da Ovest (a) verso Est (c). [periodo gennaio 2022].

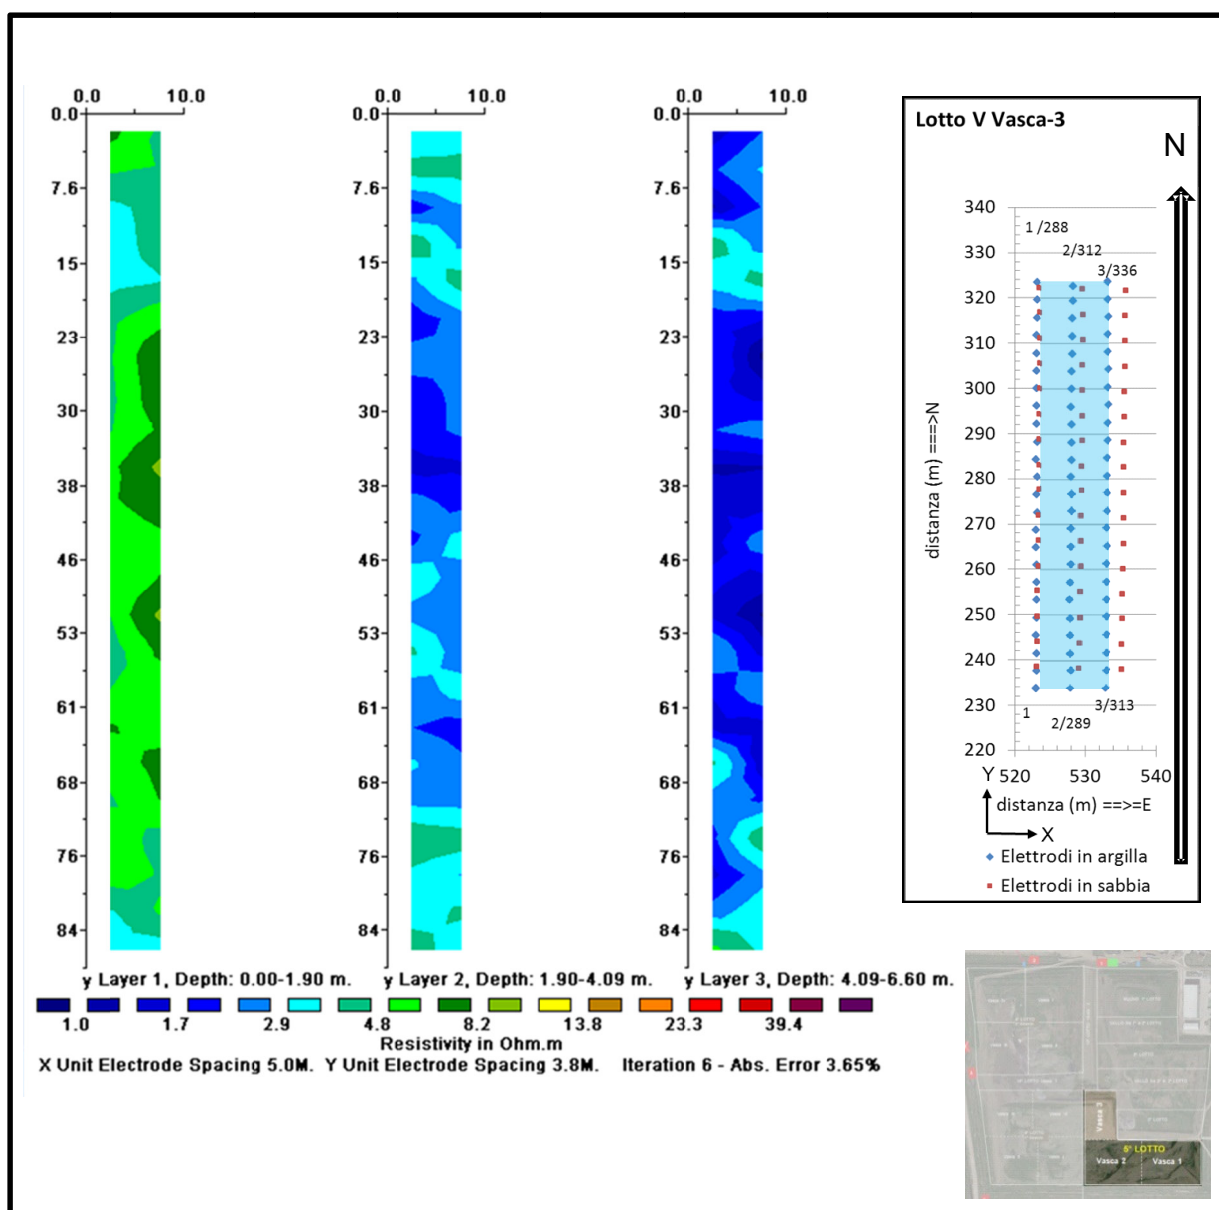
I risultati delle condizioni di resistività nello strato di argilla sono riportati in Fig. 7 (Sezioni orizzontali).

Figura 7: Tomografia elettrica – Sezioni orizzontali a tre profondità: 0 – 1,9 m, 1,9 – 4,09 e 4.09 – 6.6 m dal p.c. **[periodo gennaio 2022]**.

I valori di resistività dei primi 2 metri sono simili a quanto riscontrato nel collaudo precedente (**luglio 2021**) e sono riconducibili allo strato d'argilla. Piccole differenze osservate nella resistività laterale, possono essere riconducibili a variazioni litologiche e/o granulometriche locali, considerando i diversi materiali utilizzati per la costruzione degli argini, rispetto ai terreni compresi tra 5 e 10 metri di profondità, individuati nelle sezioni orizzontali (fig. 7).

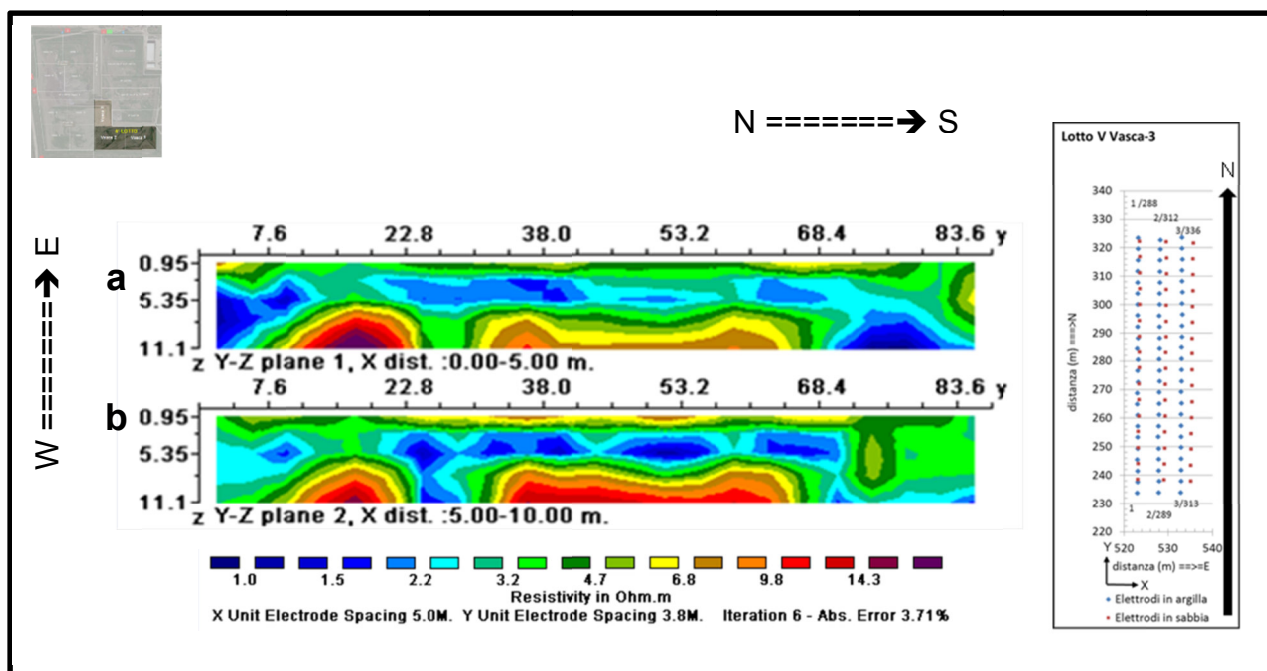
In Fig. 8 si riportano due sezioni verticali che illustrano la distribuzione della resistività elettrica sotto il telo inferiore (cioè manto d'argilla e terreno sottostante) del Lotto V – vasca n. 3. Le sezioni sono orientate da Nord verso Sud (Fig. 8a,b).

Fig. 8: Tomografia elettrica – Sezioni verticali (a e b). Le due sezioni percorrono la vasca 3 del V° lotto, in direzione N-S. [periodo gennaio 2022].
