DISCARICA "CRISPA" VIA GRAN LINEA 12, 44037  
JOLANDA DI SAVOIA (FE)

Tomografia della resistività elettrica  
per la caratterizzazione stratigrafica

LOTTO IV, STRALCIO 1

MONITORAGGIO N. 19\_1

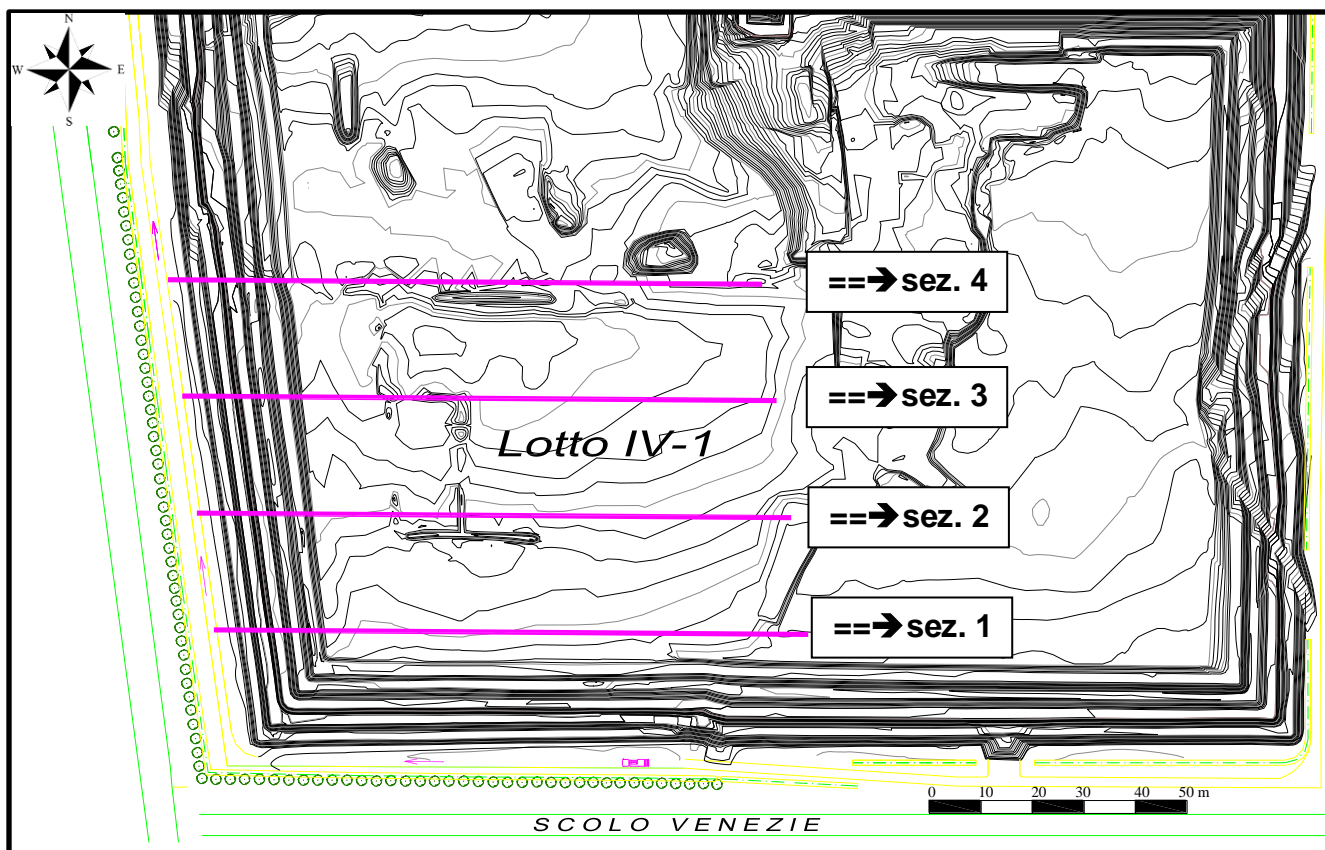
Figura 4: ubicazione profili ERT – corpo di discarica Lotto IV-1° stralcio

Sezioni 1 - 4: Le quattro linee geoelettriche, ciascuna con lunghezza pari a 230 metri e direzione W - E, sono state realizzate per ricostruire l'immagine elettrica di medio dettaglio del corpo di discarica Lotto IV – 1° Stralcio (Fig. 4).
