AREA IMPIANTI S.p.A.

**DISCARICA "CRISPA" VIA GRAN LINEA 12
JOLANDA DI SAVOIA (FE)**

I° NUOVO LOTTO (ex I° lotto)

RELAZIONE GEOFISICA

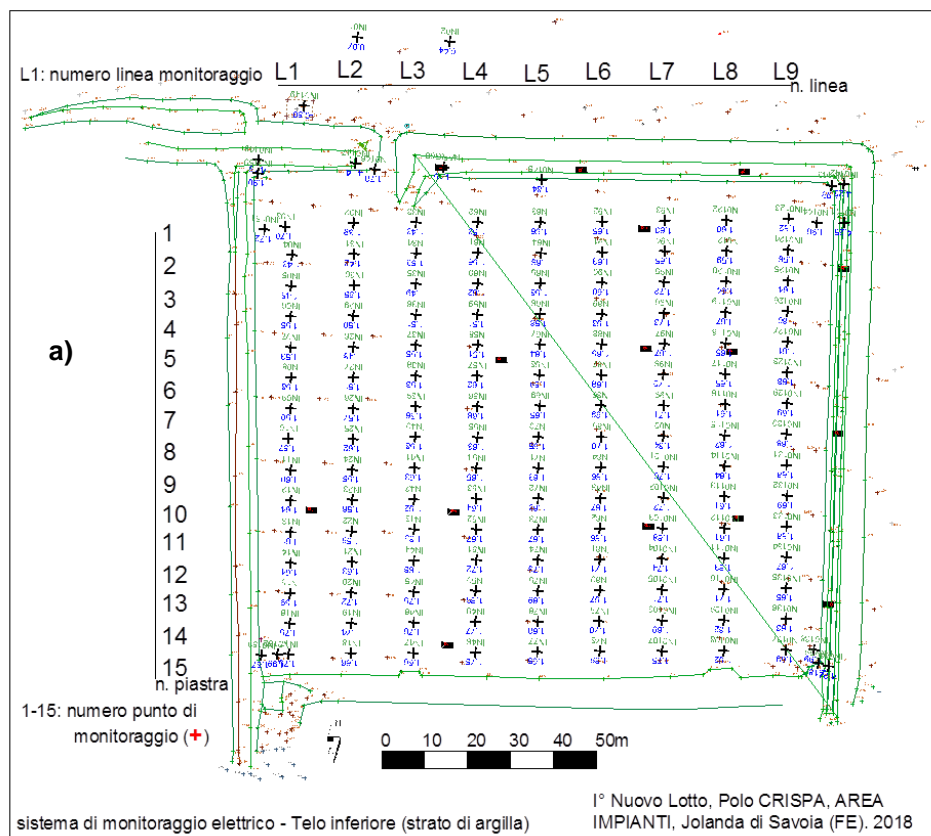
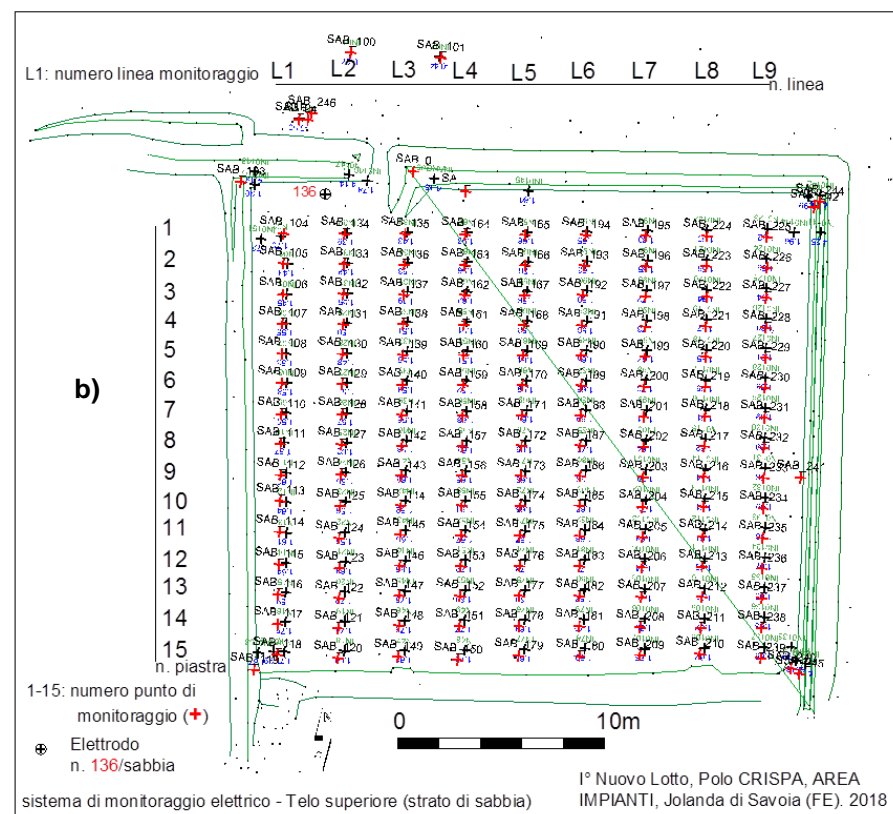
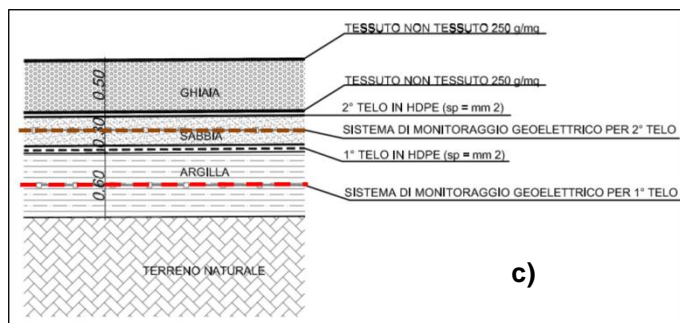
Figura 1:

- a) posizione degli elettrodi nel manto di argilla sotto il telo inferiore in HDPE;
b) posizione degli elettrodi nello strato di sabbia sotto il telo superiore in HDPE;
c) sezione schematica del sistema d'impermeabilizzazione, con ubicazione elettrodi (linea rossa tratteggiata e nera continua).

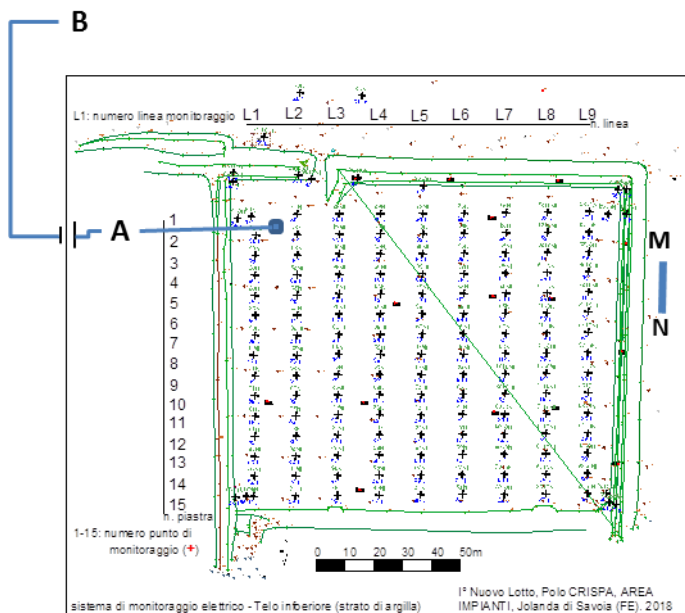
Figura 4: schema energizzazione (AB: dipolo di corrente ed MN: dipolo di potenziale) adottato per il controllo dell'integrità del telo inferiore (sopra lo strato di argilla).

I dati delle d.d.p. acquisiti hanno confermato l'assenza di anomalie che possono essere causate da difetti nel sistema d'impermeabilizzazione costituito dal telo inferiore in HDPE. In figura (5 a÷i) si riportano i profili delle misure della d.d.p. di tutte le tracce (L1-L9) sovrapposte a quelle effettuate nel primo controllo (curve in grigio).

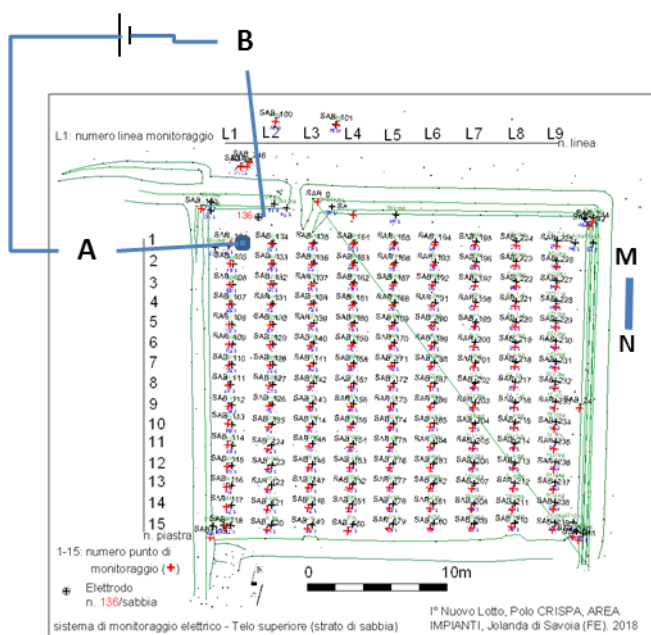
Fig. 7: schema energizzazione (AB: dipolo di corrente e MN: dipolo di potenziale) adottato per il controllo dell'integrità del telo superiore (sopra lo strato di sabbia). [luglio 2019].

Nei limiti della tecnica GMS, il test elettrico per la verifica del telo superiore non ha evidenziato anomalie, confermando la sua integrità. In figura 8, si riportano le misure della d.d.p. effettuate lungo tutte le linee del sistema GMS.

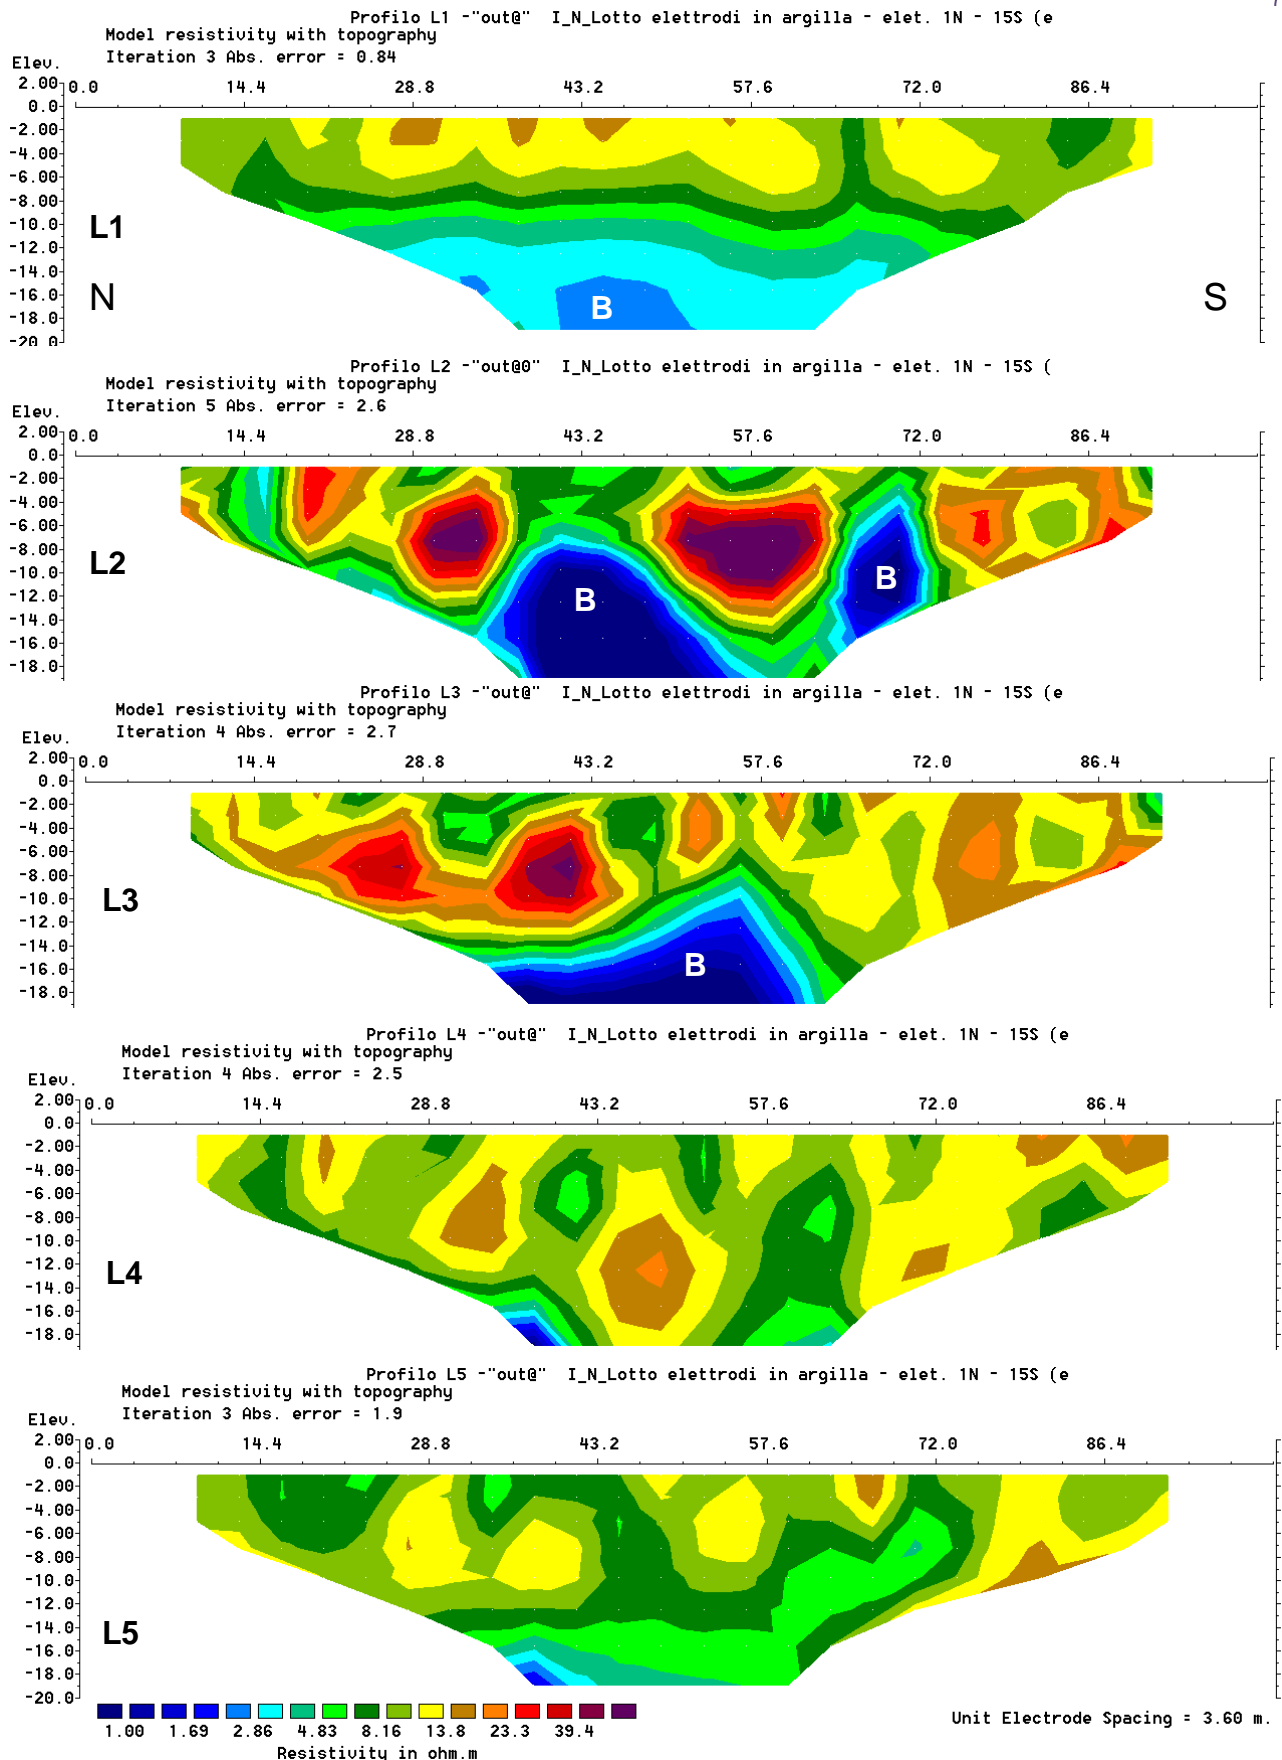
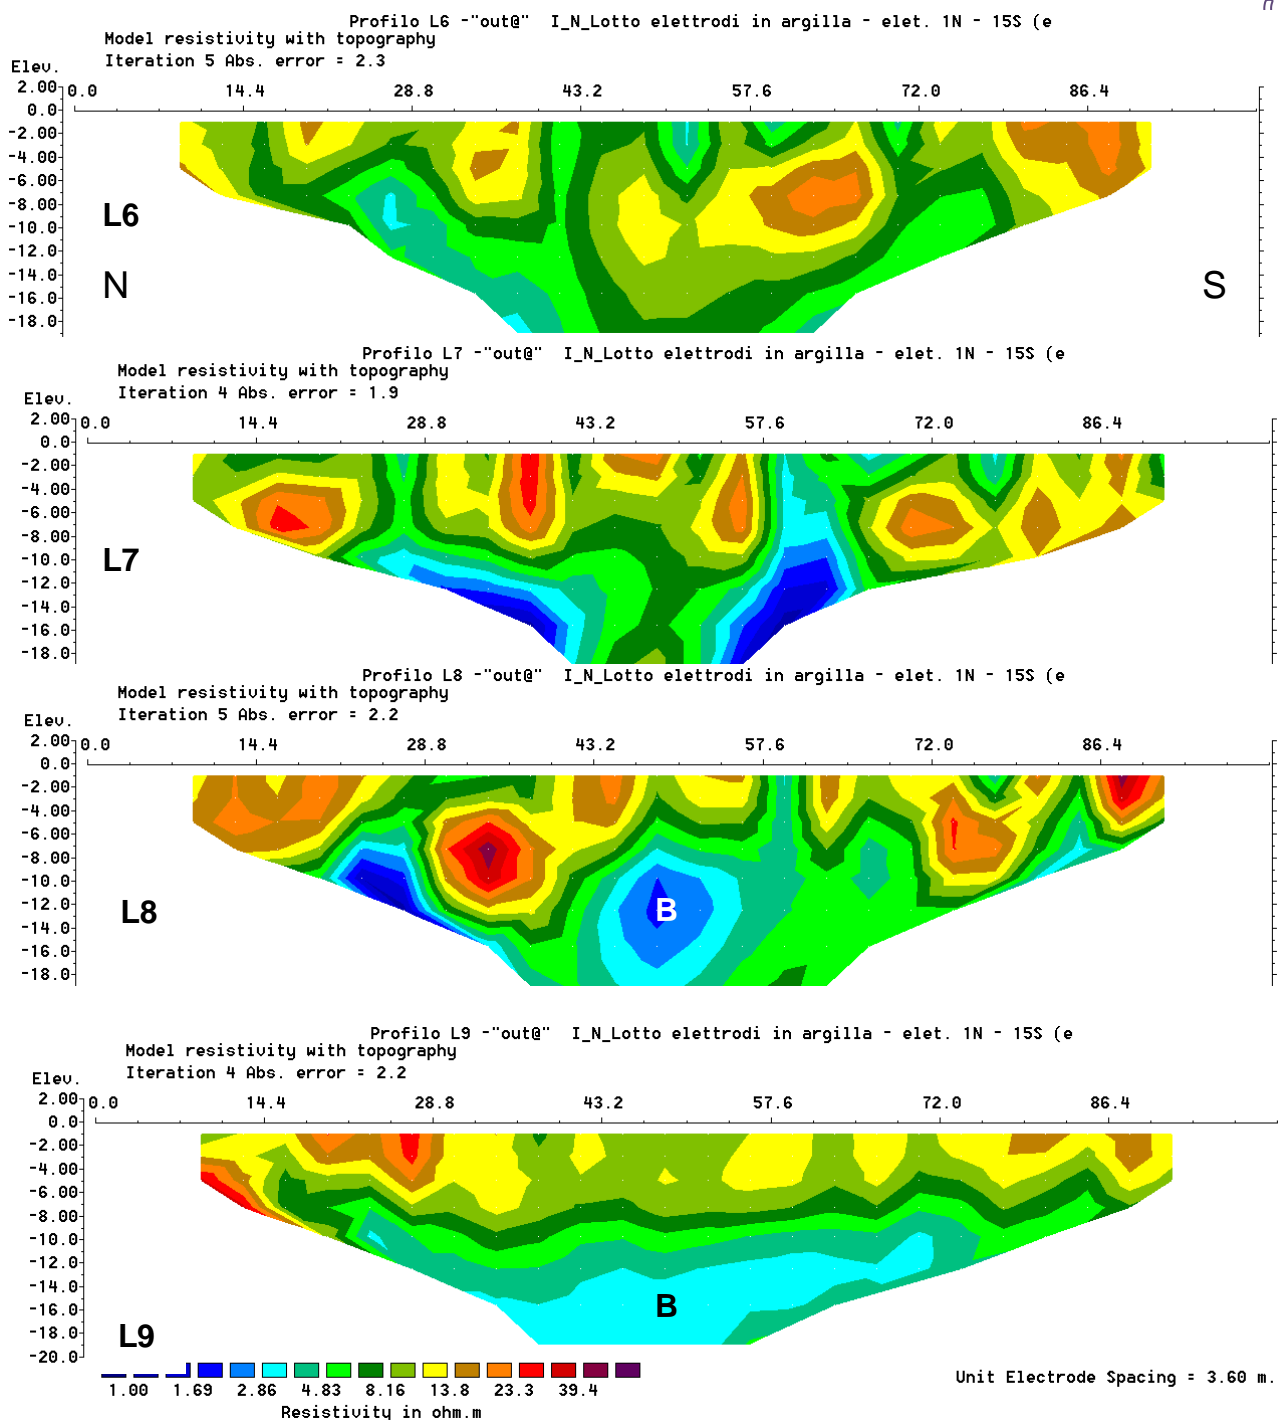
Fig. A1: Modelli di resistività 2D delle sezioni geoelettriche L1-L9 sotto il telo inferiore [settembre 2018]

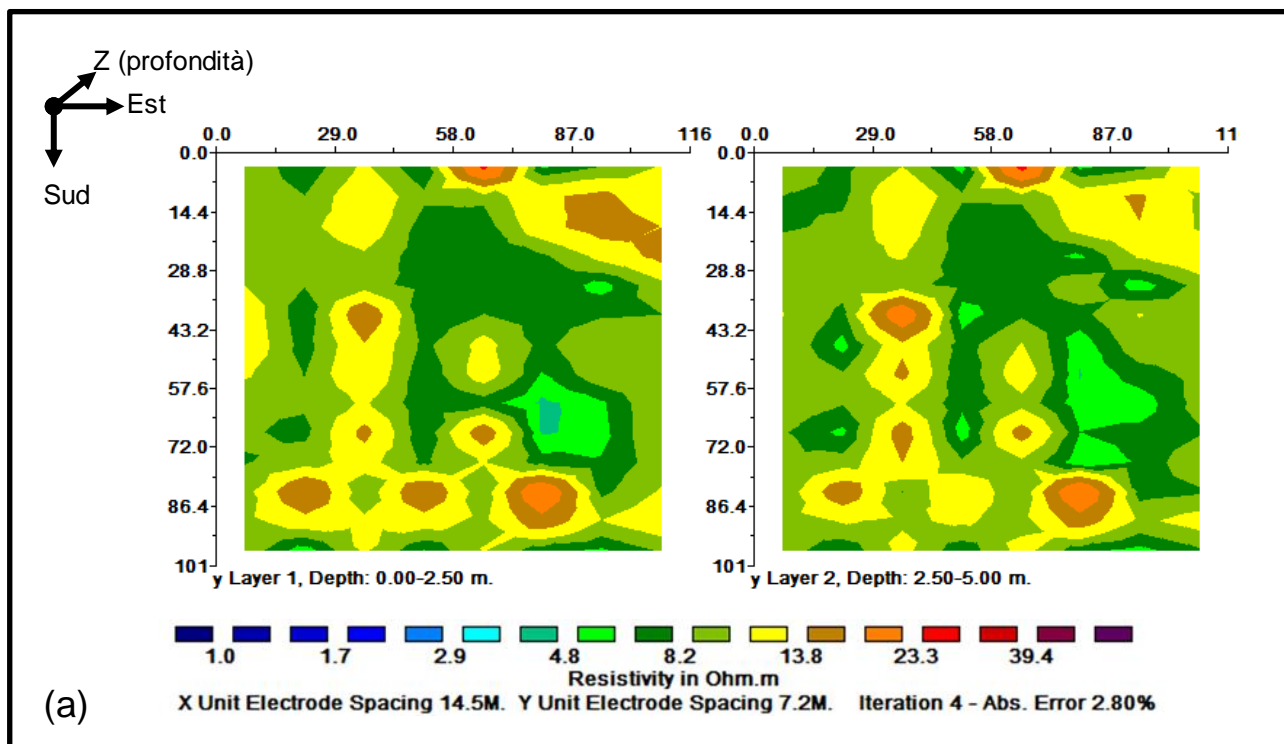
Fig. 15a: sezioni orizzontali di resistività elettrica, fino a 5 m di profondità sotto il I Nuovo Lotto, ottenuti dall'inversione dei dati in 3D [settembre 2018].

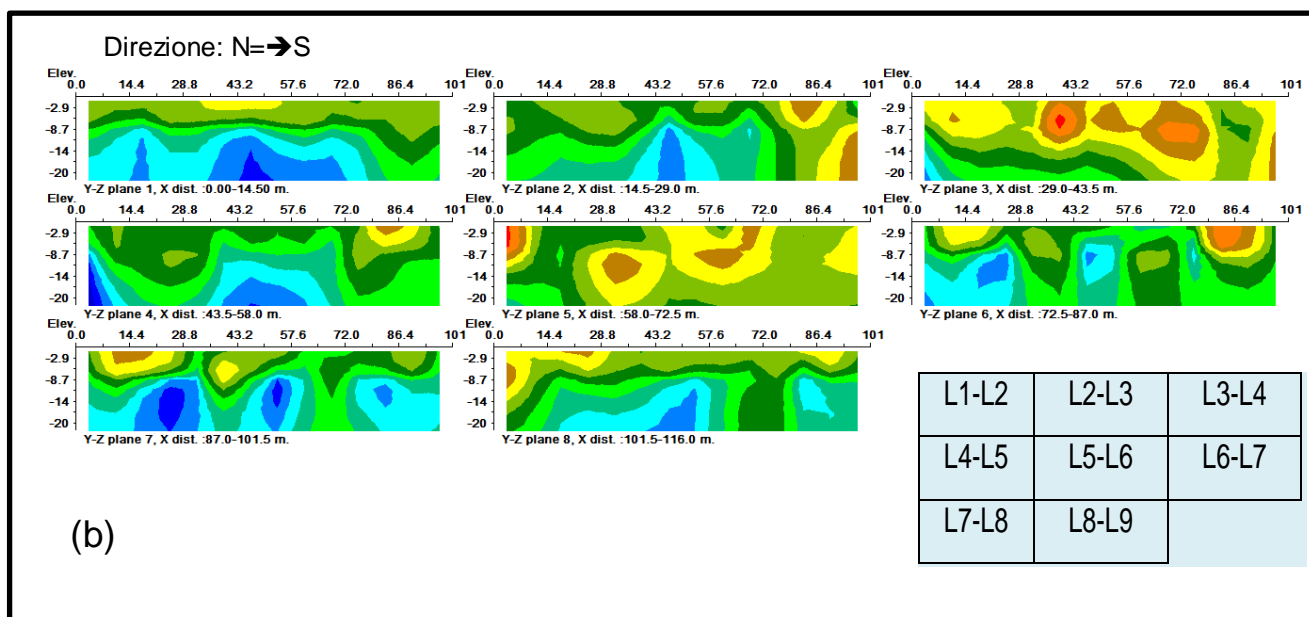
Fig. 15b: sezioni verticali di resistività elettrica, fino a 20 m di profondità sotto il I° Nuovo Lotto, ottenute dall'inversione dei dati in 3D. Le sezioni sono orientate da Nord a Sud. La sequenza di lettura delle sezioni è riportata nel riquadro in basso a destra, [settembre 2018].
