**DISCARICA “CRISPA” VIA GRAN LINEA 12
JOLANDA DI SAVOIA (FE)**

I° NUOVO LOTTO (ex I° lotto)

MONITORAGGIO N. 19_1

RELAZIONE GEOFISICA

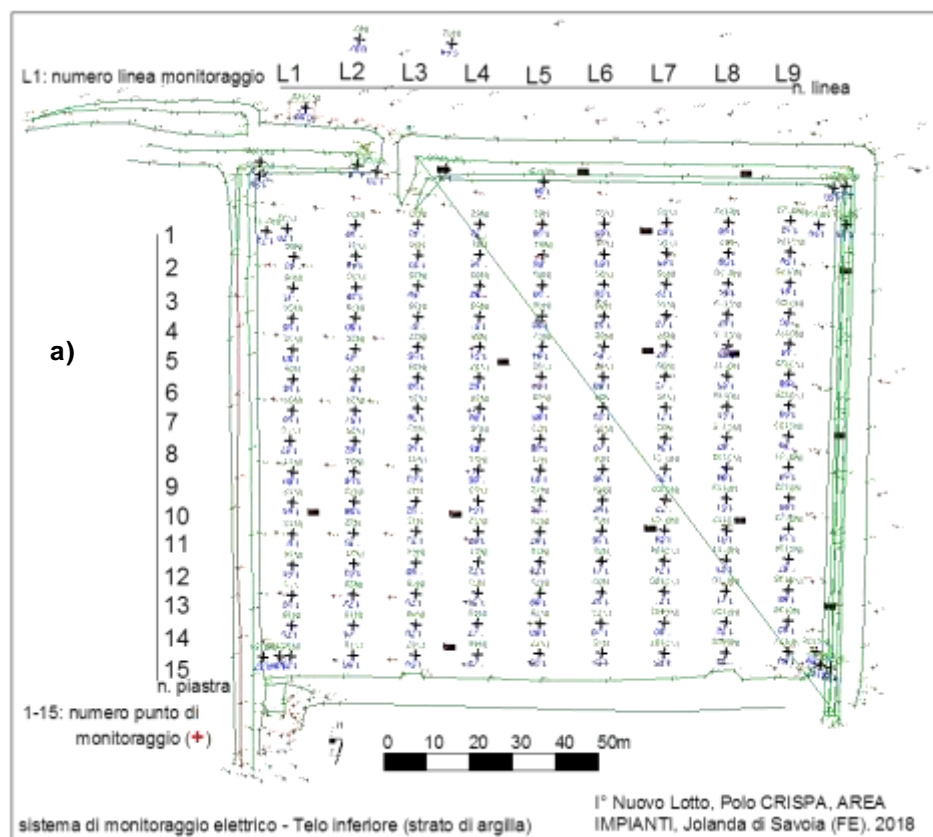
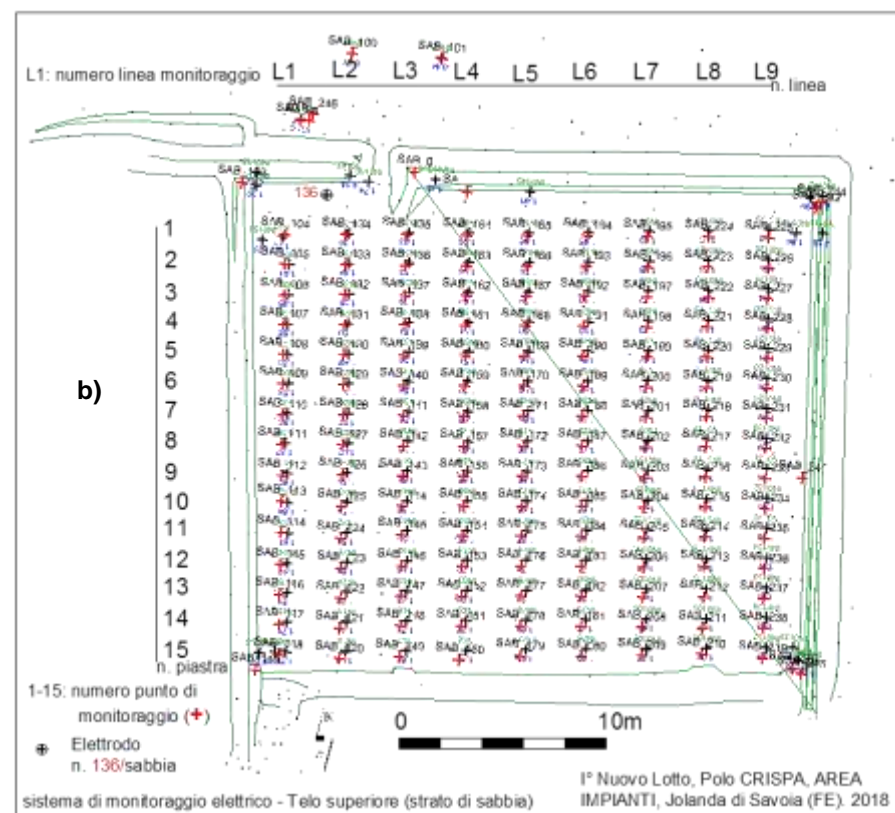
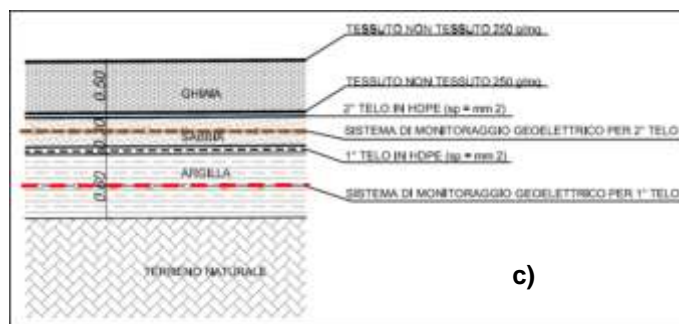
Figura 1:

- a) posizione degli elettrodi nel manto di argilla sotto il telo inferiore in HDPE;
- b) posizione degli elettrodi nello strato di sabbia sotto il telo superiore in HDPE;
- c) sezione schematica del sistema d'impermeabilizzazione, con ubicazione elettrodi (linea rossa tratteggiata e nera continua).

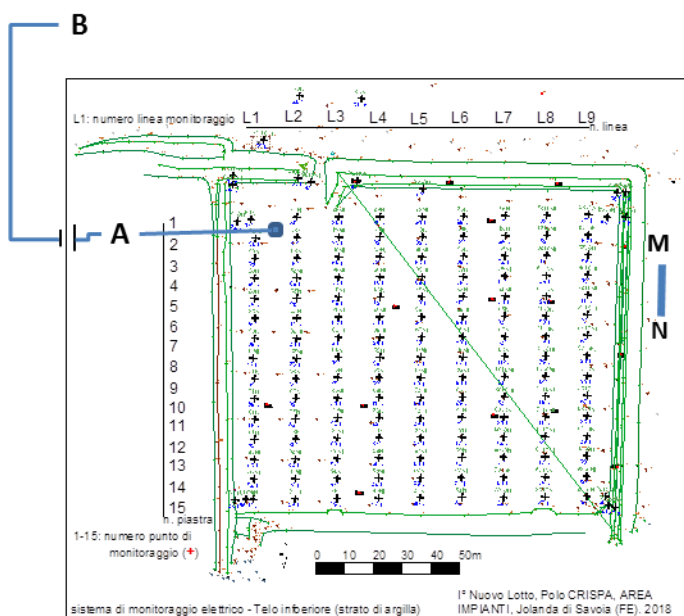
Figura 4: schema energizzazione (AB: dipolo di corrente ed MN: dipolo di potenziale) adottato per il controllo dell'integrità del telo inferiore (sopra lo strato di argilla).

I dati delle d.d.p. acquisiti hanno confermato l'assenza di anomalie che possono essere causate da difetti nel sistema d'impermeabilizzazione costituito dal telo inferiore in HDPE. In figura (5 a÷i) si riportano i profili delle misure della d.d.p. di tutte le tracce (L1-L9) sovrapposte a quelle effettuate nel primo controllo (curve in grigio).

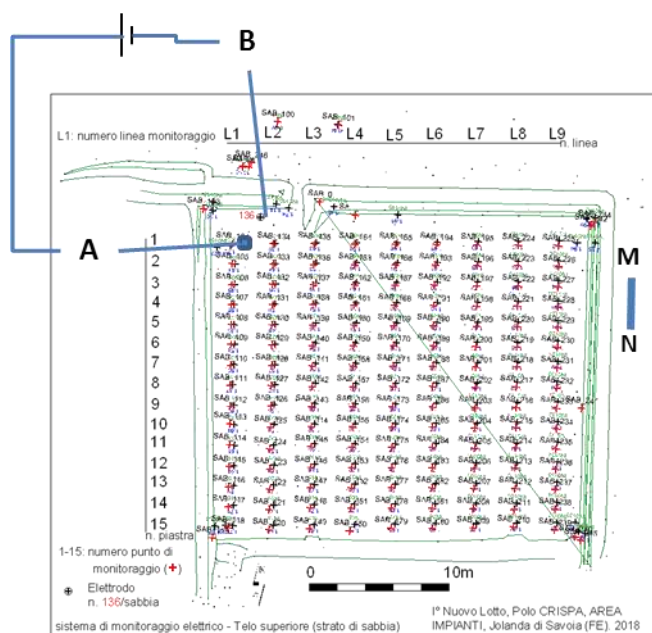
Fig. 7: schema energizzazione (AB: dipolo di corrente e MN: dipolo di potenziale) adottato per il controllo dell'integrità del telo superiore (sopra lo strato di sabbia).
[gennaio 2019].

Nei limiti della tecnica GMS, il test elettrico per la verifica del telo superiore non ha evidenziato anomalie, confermando la sua integrità. In figura 8, si riportano le misure della d.d.p. effettuate lungo tutte le linee del sistema GMS.

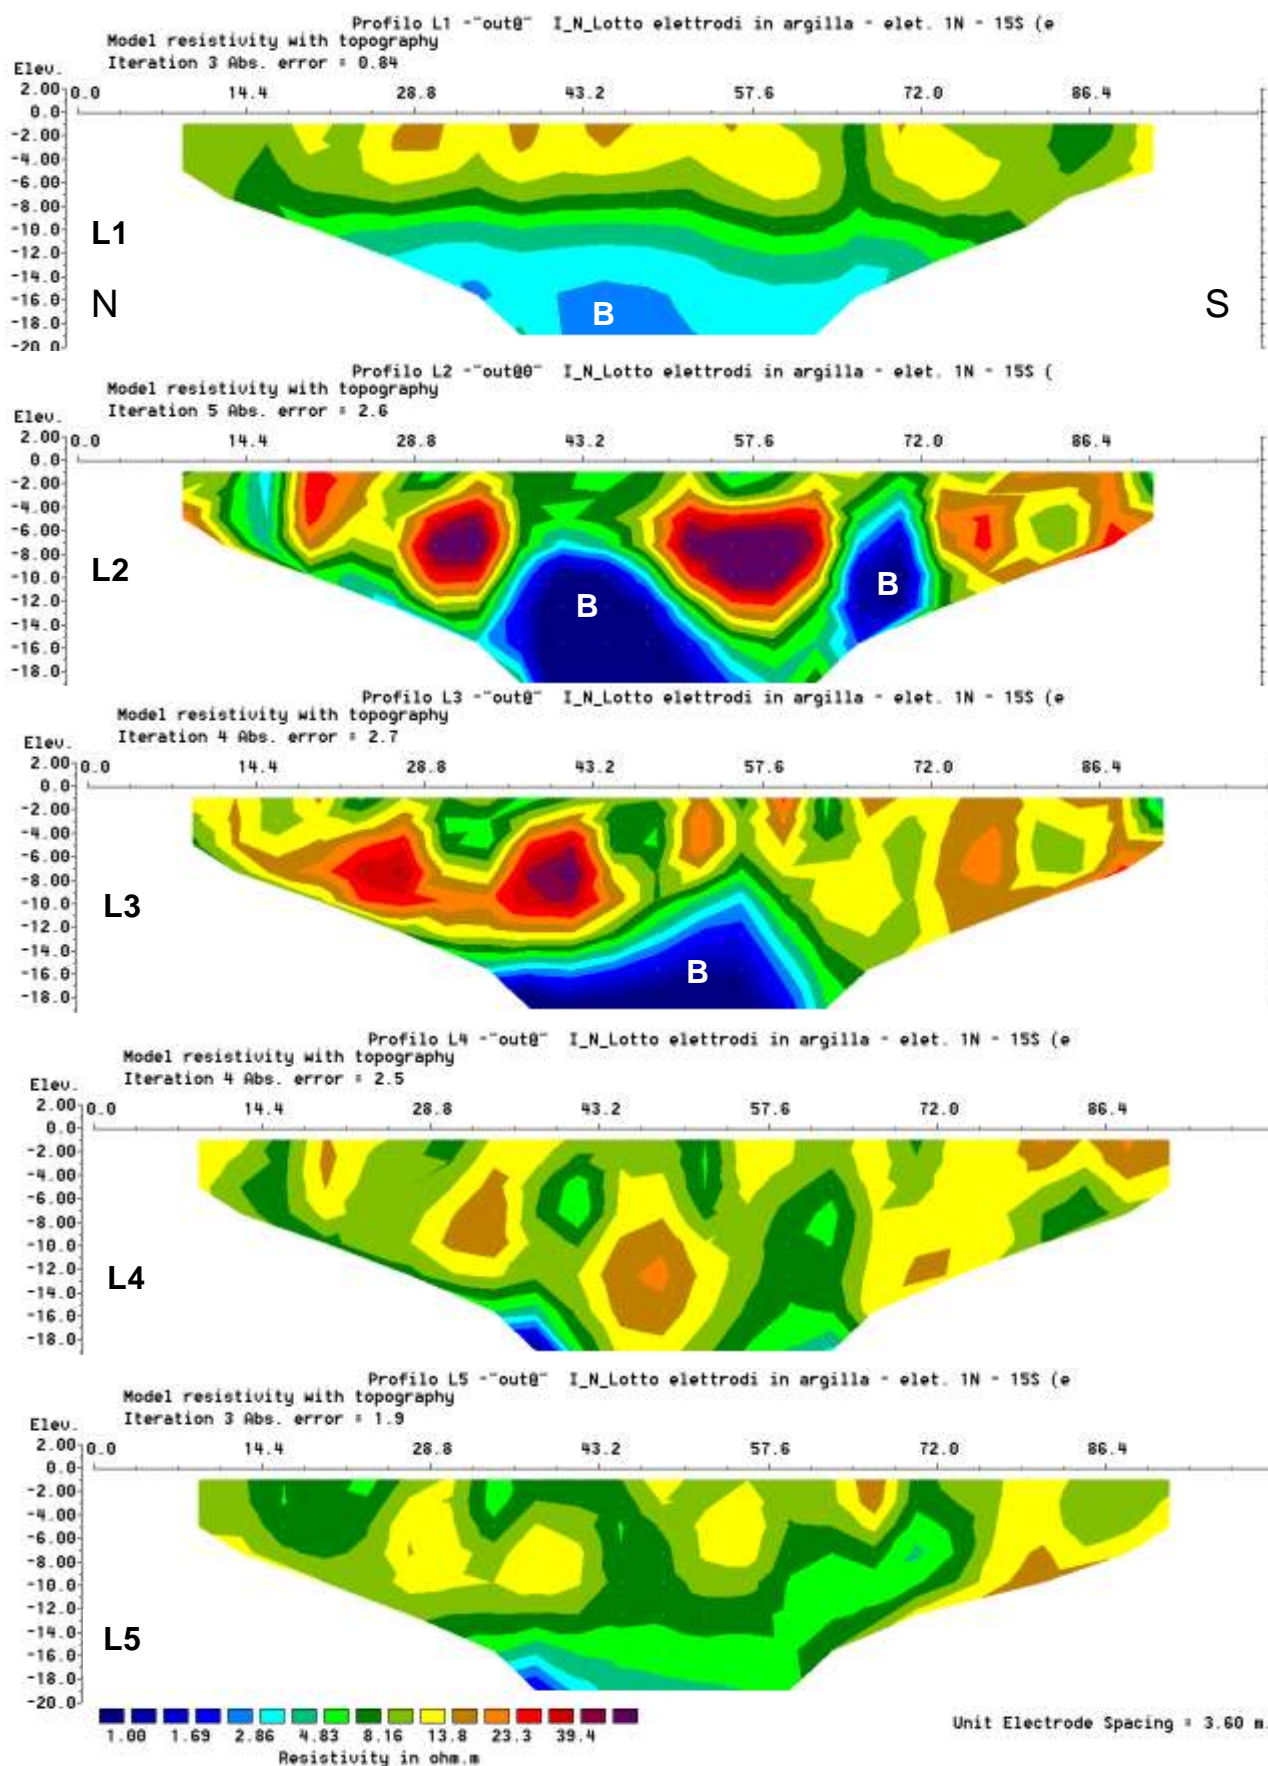
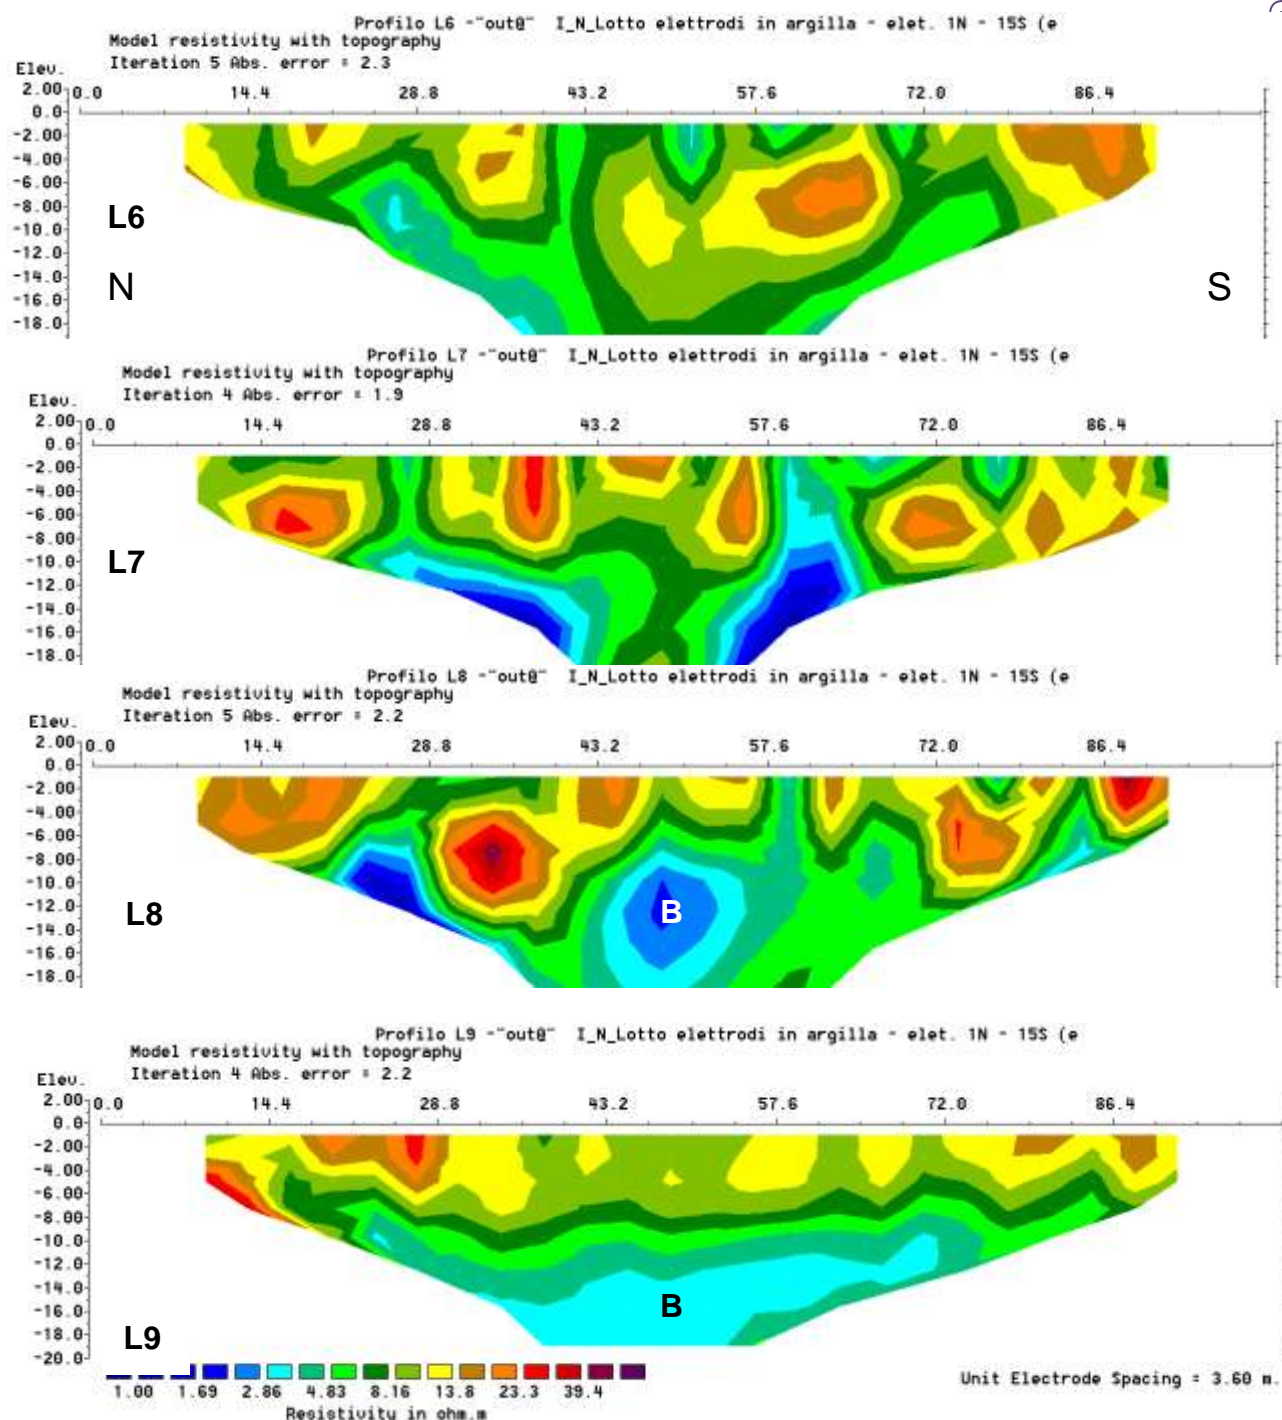
Fig. A1: Modelli di resistività 2D delle sezioni geoelettriche L1-L9 sotto il telo inferiore [settembre 2018]

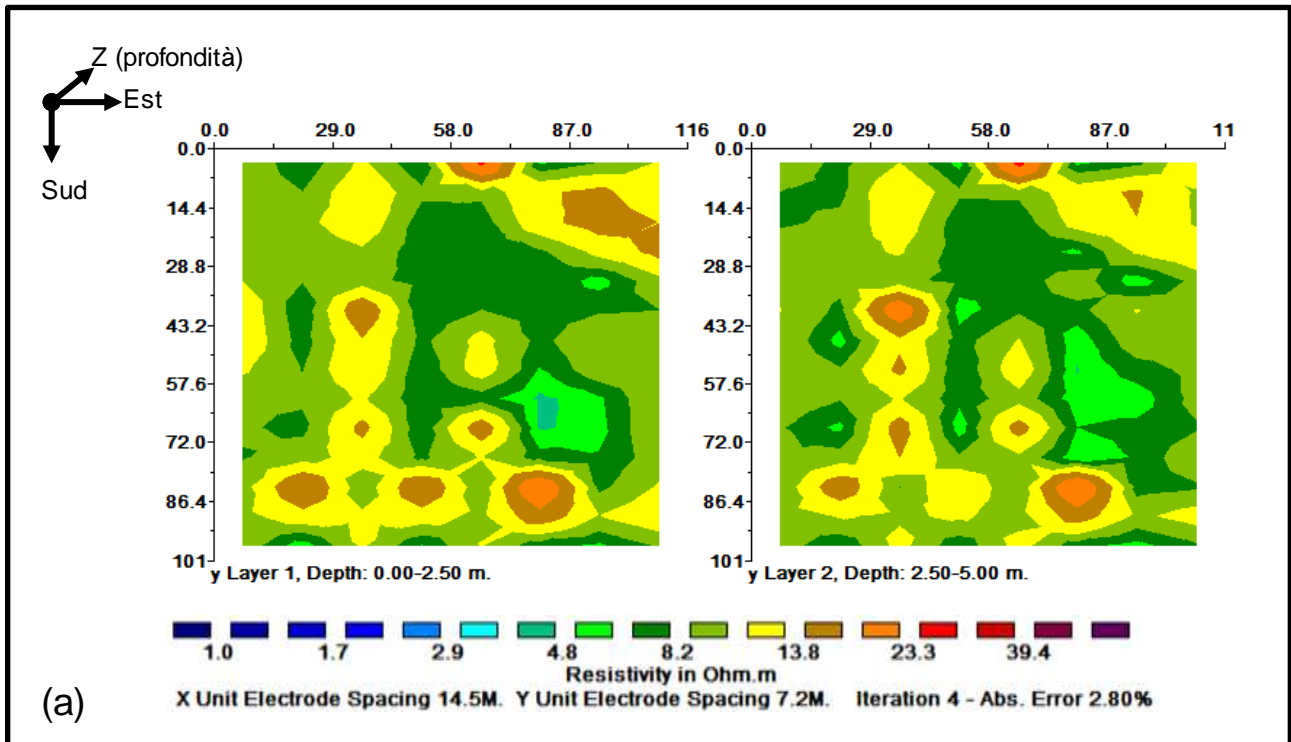
Le sezioni orizzontali e verticali riportano la situazione del BIANCO cioè la distribuzione dei valori della resistività elettrica del sottosuolo prima dell'inizio della coltivazione del I° Nuovo Lotto.

Fig. 15a: sezioni orizzontali di resistività elettrica, fino a 5 m di profondità sotto il I Nuovo Lotto, ottenuti dall'inversione dei dati in 3D [settembre 2018].

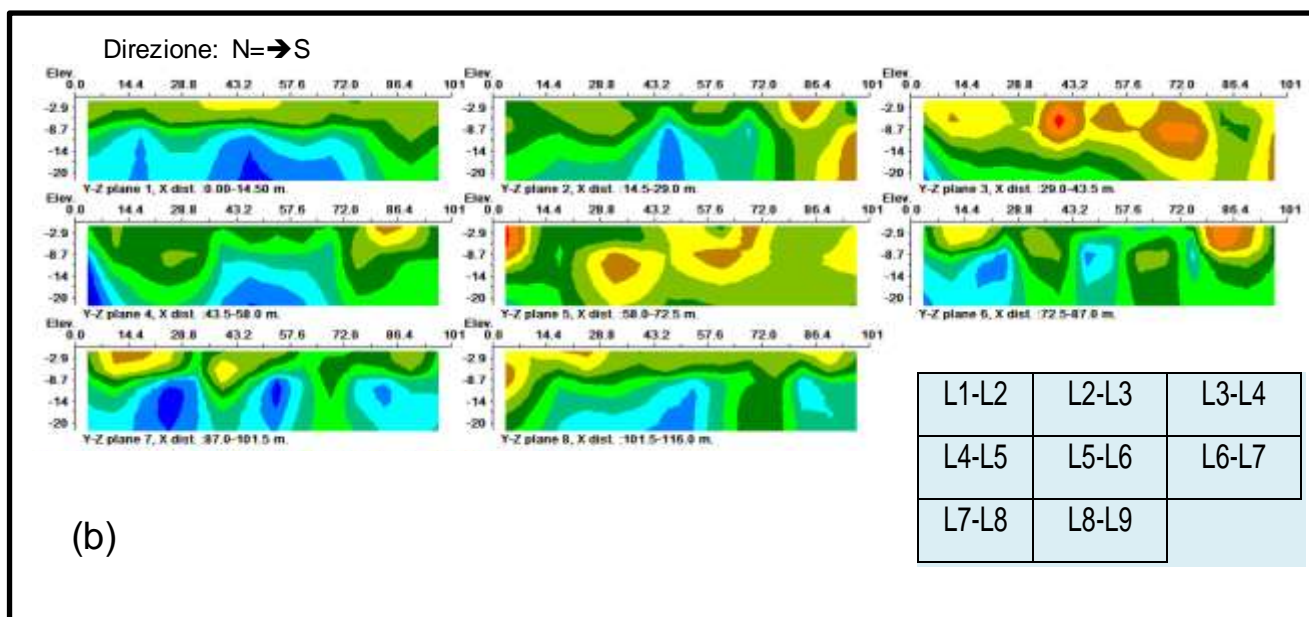
Fig. 15b: sezioni verticali di resistività elettrica, fino a 20 m di profondità sotto il I° Nuovo Lotto, ottenute dall'inversione dei dati in 3D. Le sezioni sono orientate da Nord a Sud. La sequenza di lettura delle sezioni è riportata nel riquadro in basso a destra, [settembre 2018].
