**DISCARICA “CRISPA” VIA GRAN LINEA 12
JOLANDA DI SAVOIA (FE)**

I° NUOVO LOTTO (ex I° lotto)

MONITORAGGIO N. 21_2

RELAZIONE GEOFISICA

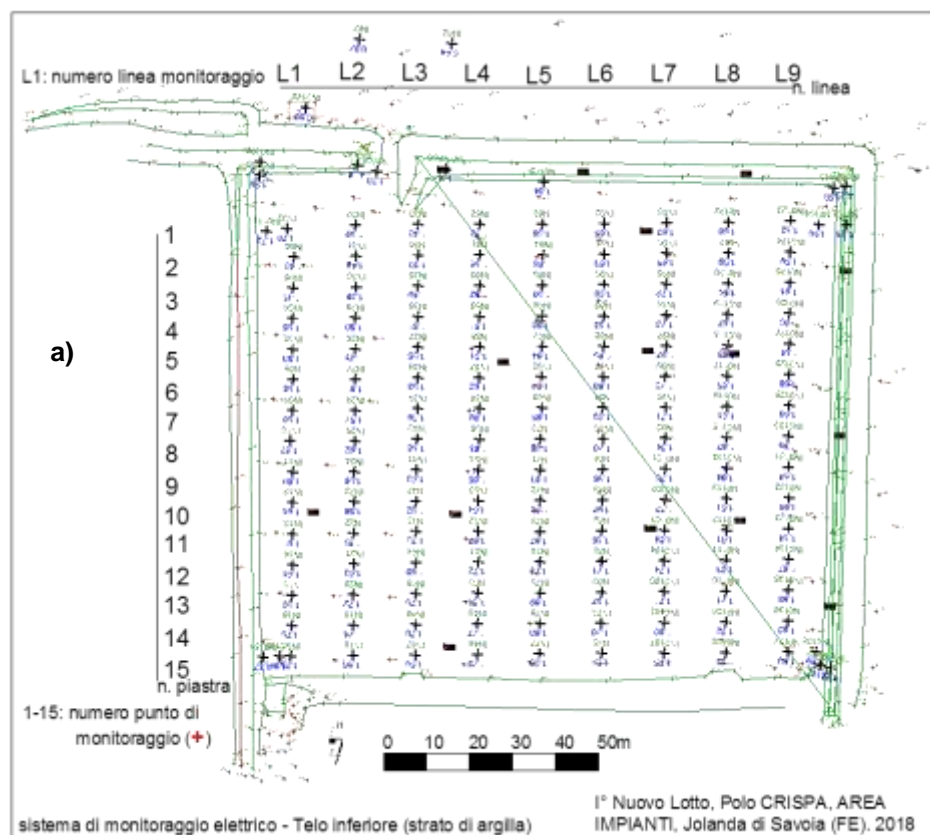
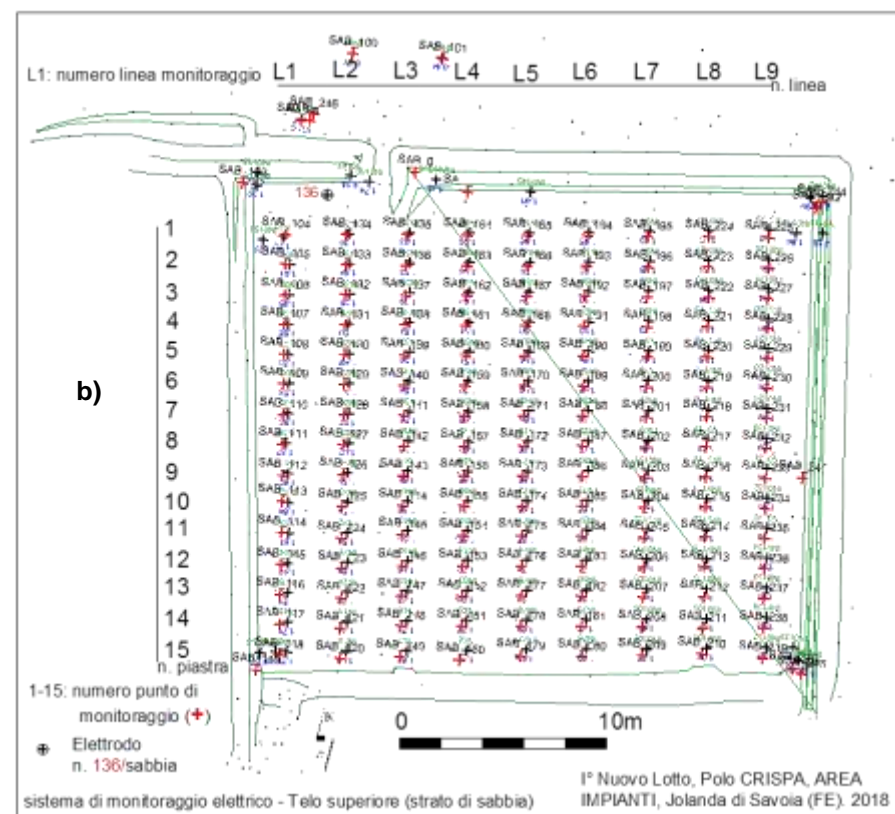
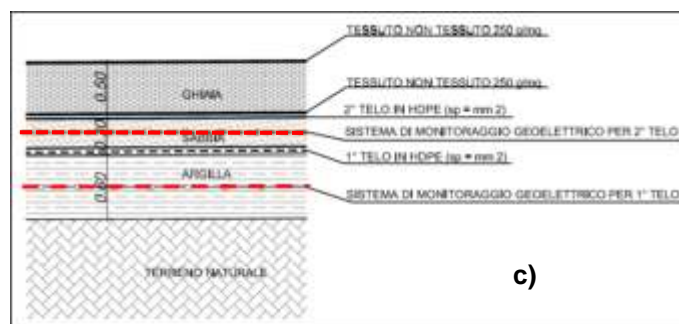
Figura 1:

- a) posizione degli elettrodi nel manto di argilla sotto il telo inferiore in HDPE;
- b) posizione degli elettrodi nello strato di sabbia sotto il telo superiore in HDPE;
- c) sezione schematica del sistema d'impermeabilizzazione, con ubicazione elettrodi (linee rosse tratteggiate).

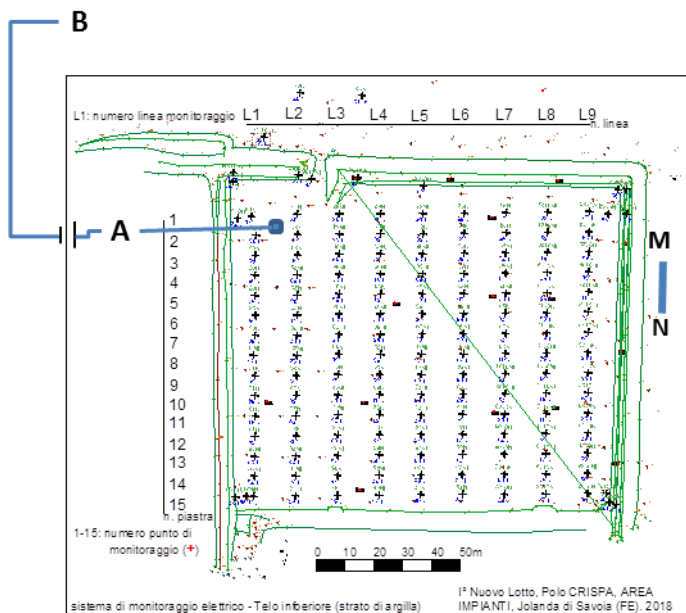
Figura 4: schema energizzazione (AB: dipolo di corrente ed MN: dipolo di potenziale) adottato per il controllo dell'integrità del telo inferiore (sopra lo strato di argilla).

I dati delle d.d.p. acquisiti hanno confermato l'assenza di anomalie che possono essere causate da difetti nel sistema d'impermeabilizzazione costituito dal telo inferiore in HDPE. In figura (5 a÷i) si riportano i profili delle misure della d.d.p. di tutte le tracce (L1-L9) sovrapposte a quelle effettuate nel primo controllo (curve in grigio).

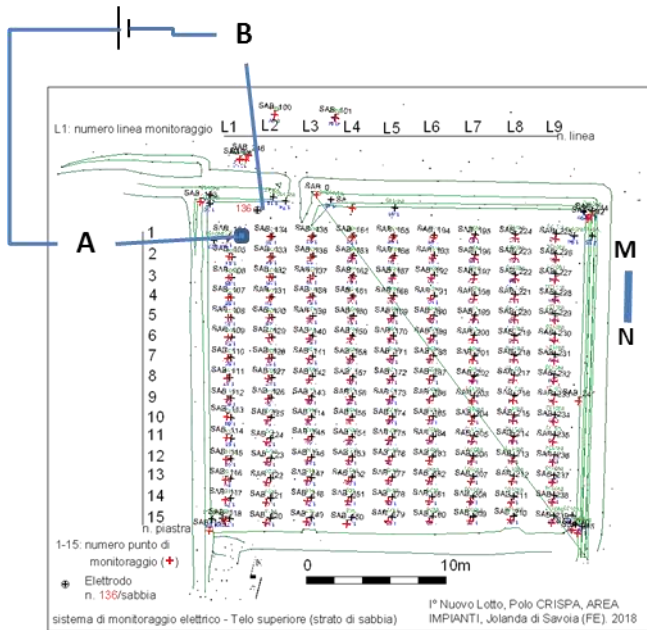
Fig. 7: schema energizzazione (AB: dipolo di corrente e MN: dipolo di potenziale) adottato per il controllo dell'integrità del telo superiore (sopra lo strato di sabbia). [luglio 2021].

Nei limiti della tecnica GMS, il test elettrico per la verifica del telo superiore non ha evidenziato anomalie, confermando la sua integrità. In figura 8, si riportano le misure della d.d.p. effettuate lungo tutte le linee del sistema GMS.

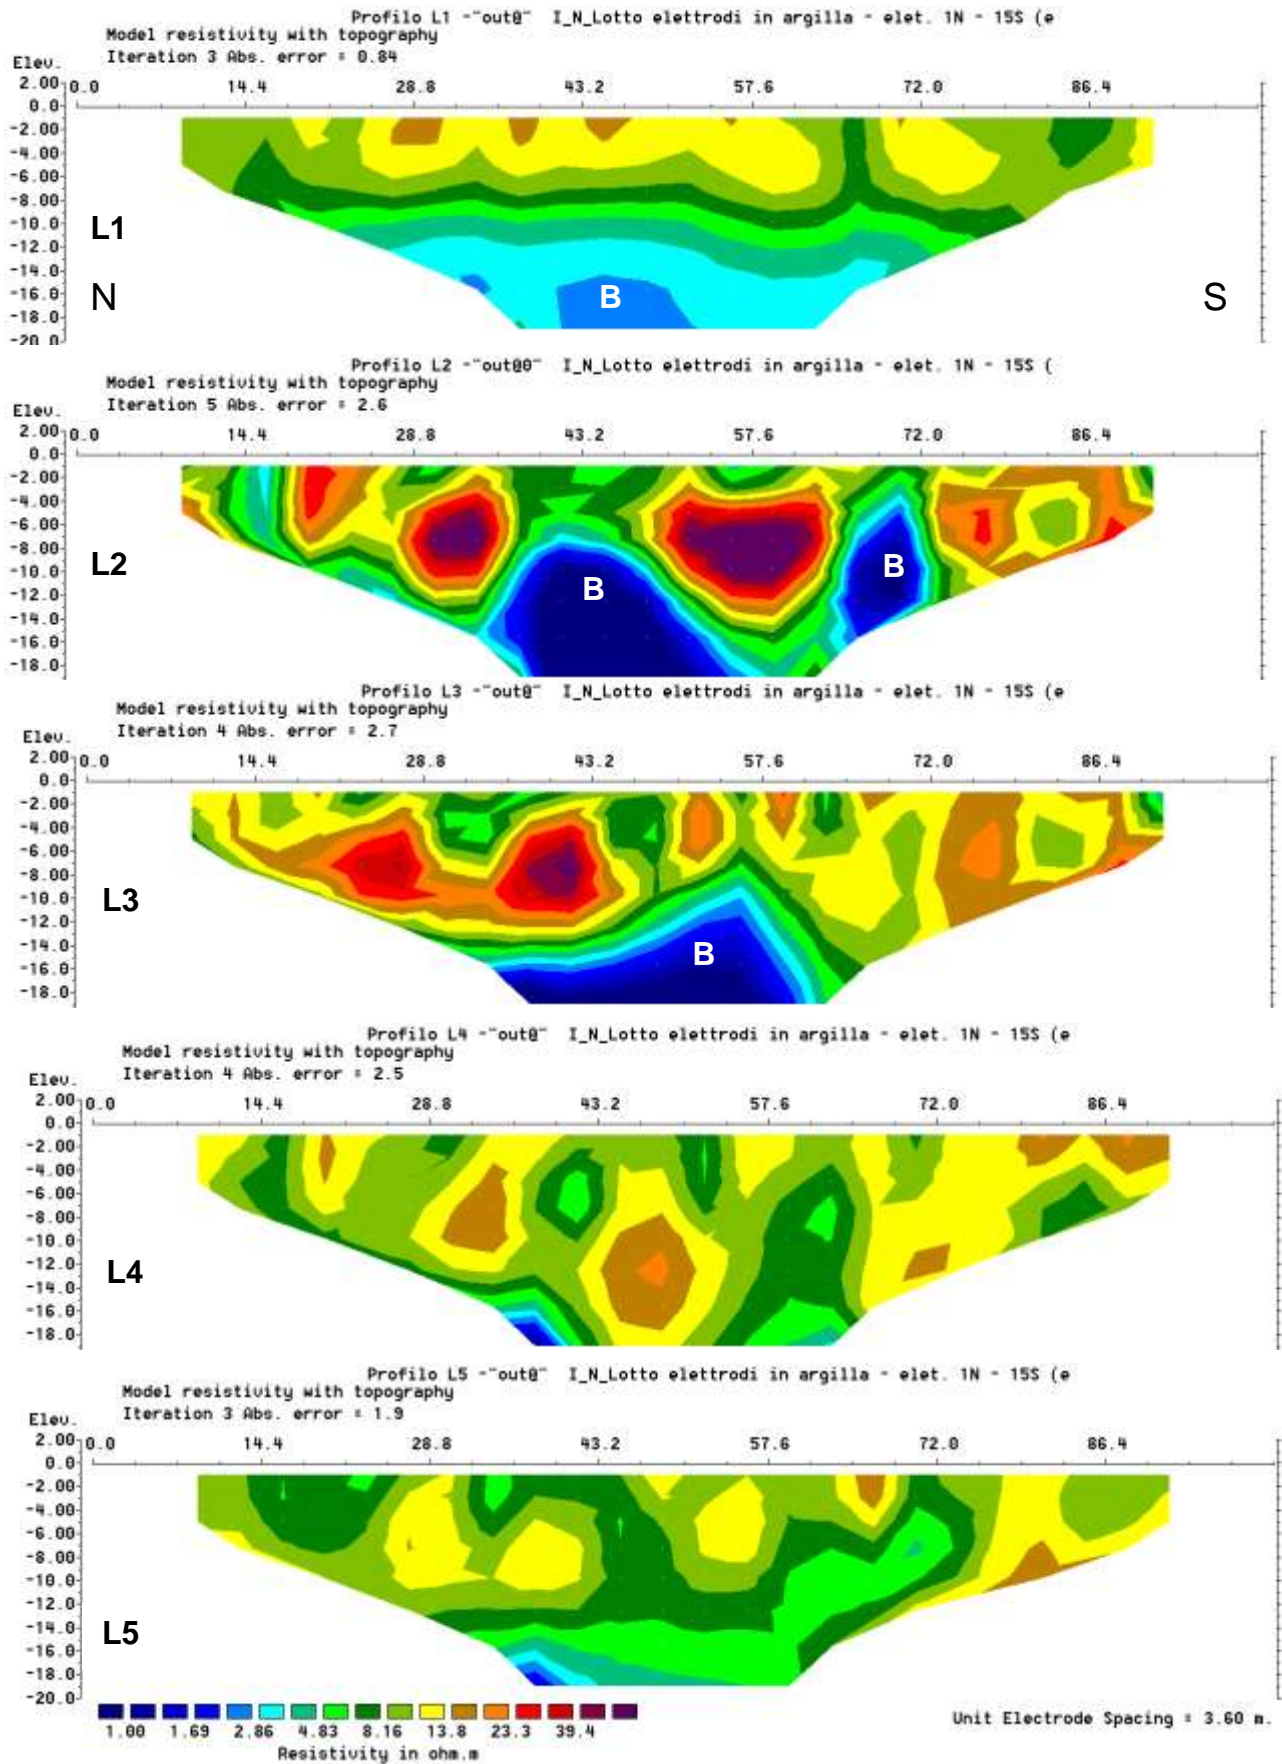
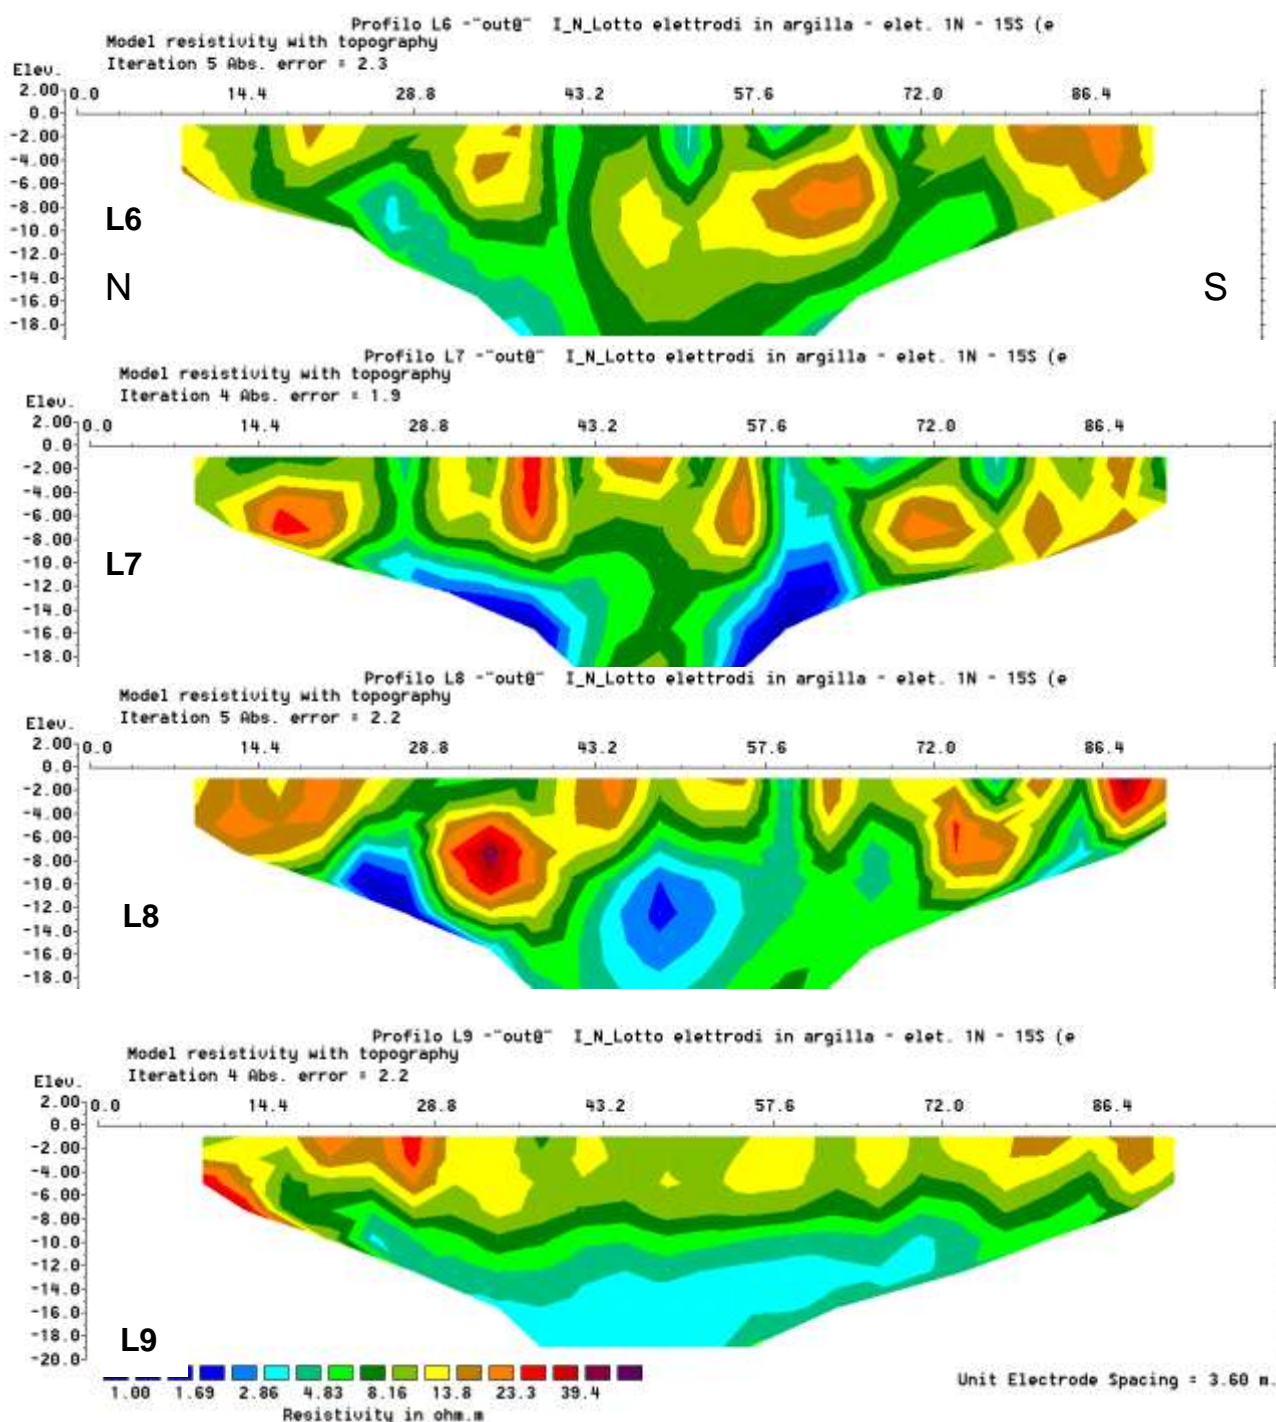
Fig. A1: Modelli di resistività 2D delle sezioni geoelettriche L1-L9 sotto il telo inferiore [settembre 2018]

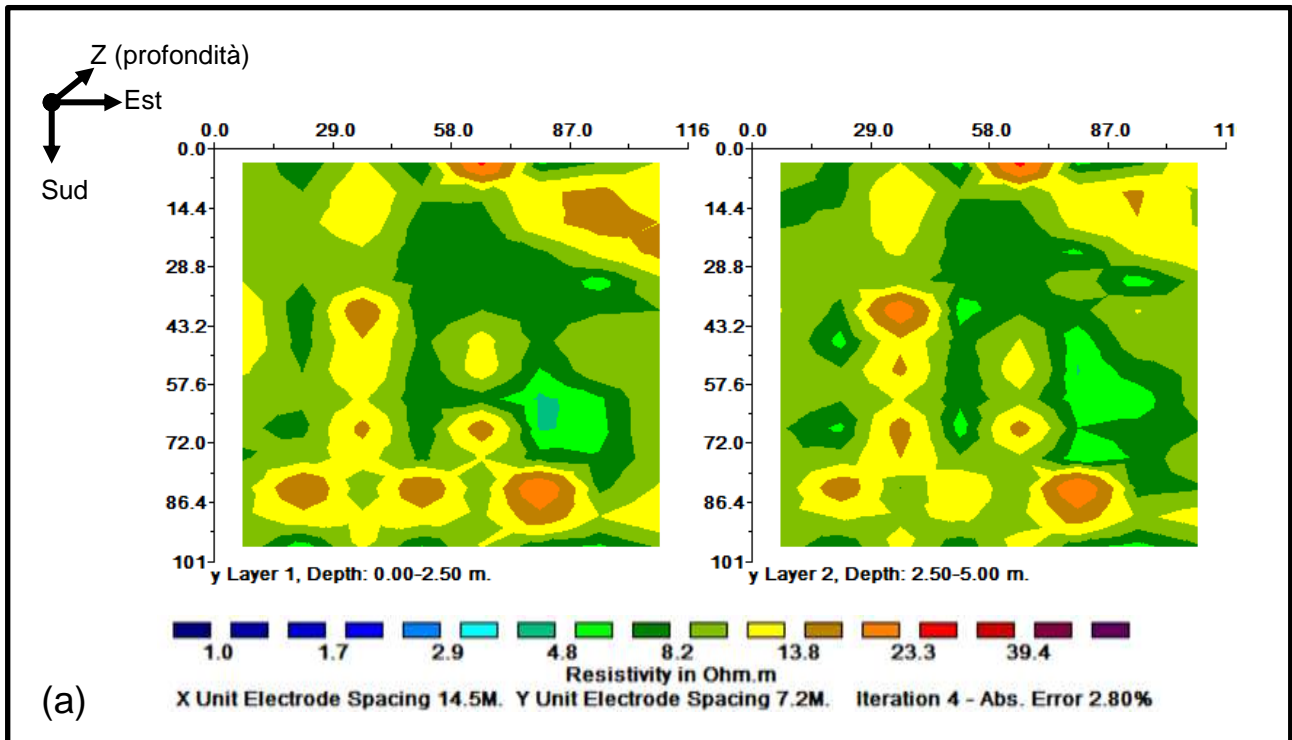
Fig. 15a: sezioni orizzontali di resistività elettrica, fino a 5 m di profondità sotto il I Nuovo Lotto, ottenuti dall'inversione dei dati in 3D [settembre 2018].

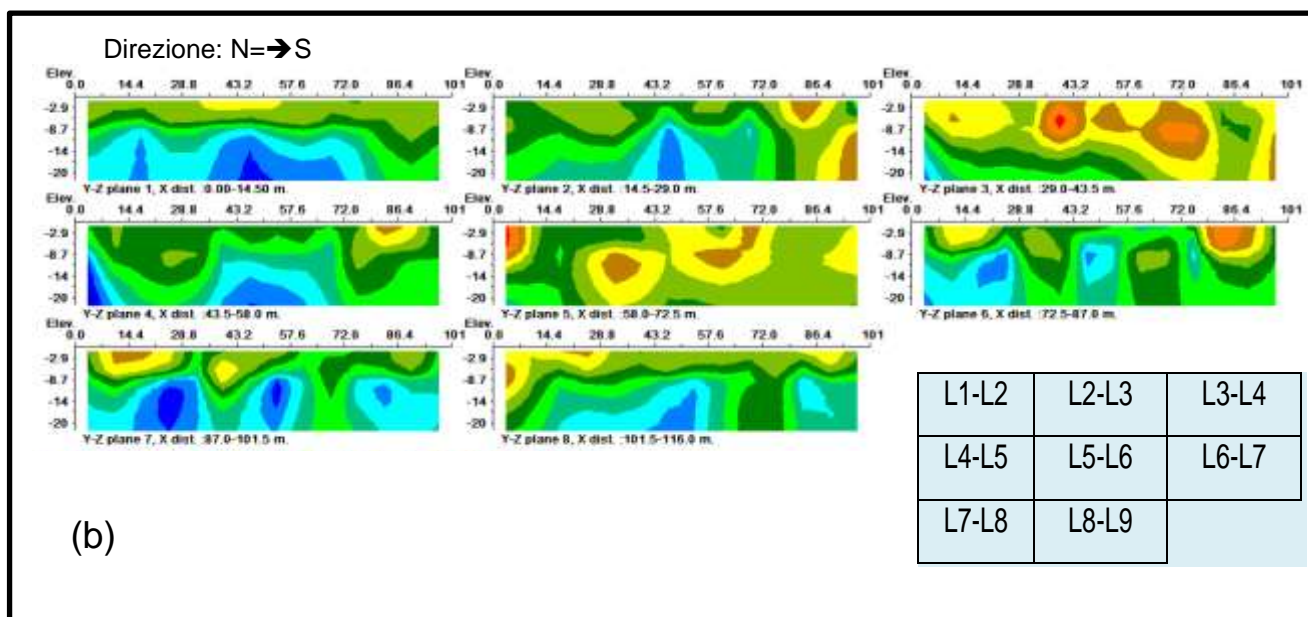
Fig. 15b: sezioni verticali di resistività elettrica, fino a 20 m di profondità sotto il 1° Nuovo Lotto, ottenute dall'inversione dei dati in 3D. Le sezioni sono orientate da Nord a Sud. La sequenza di lettura delle sezioni è riportata nel riquadro in basso a destra, [settembre 2018].

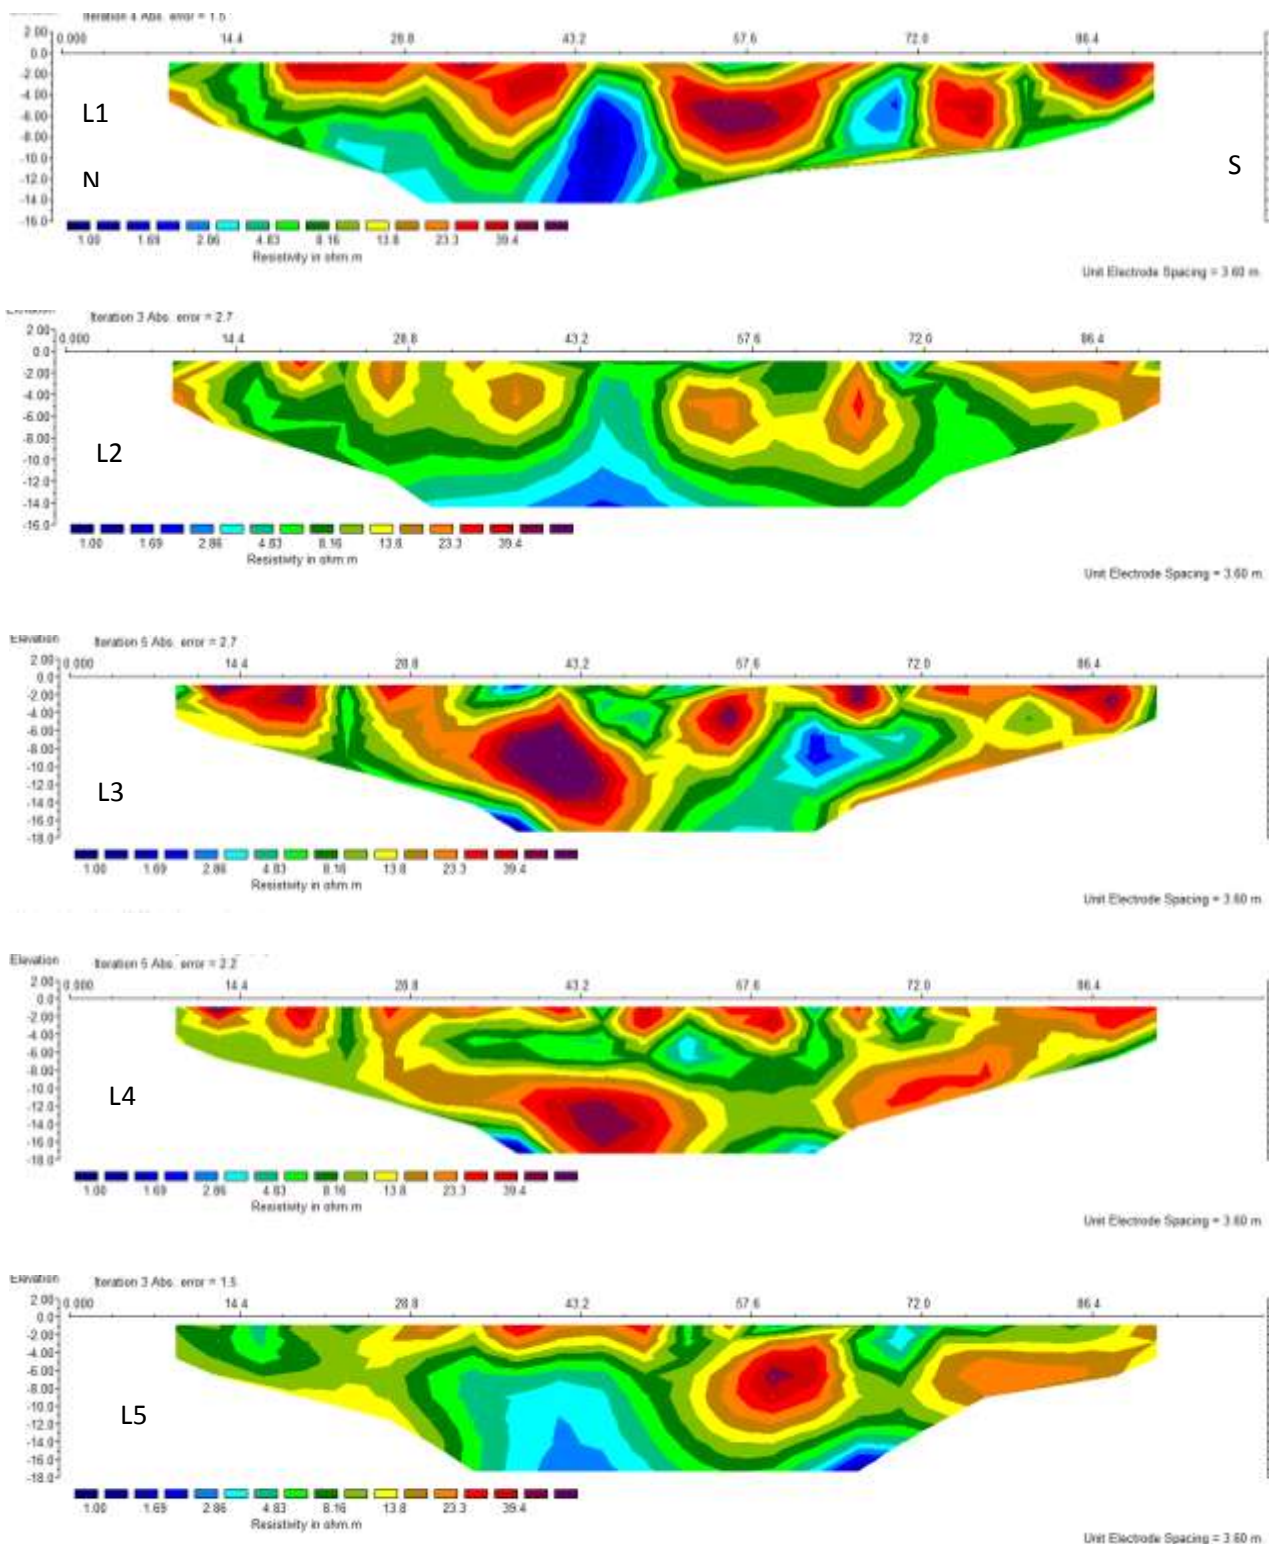
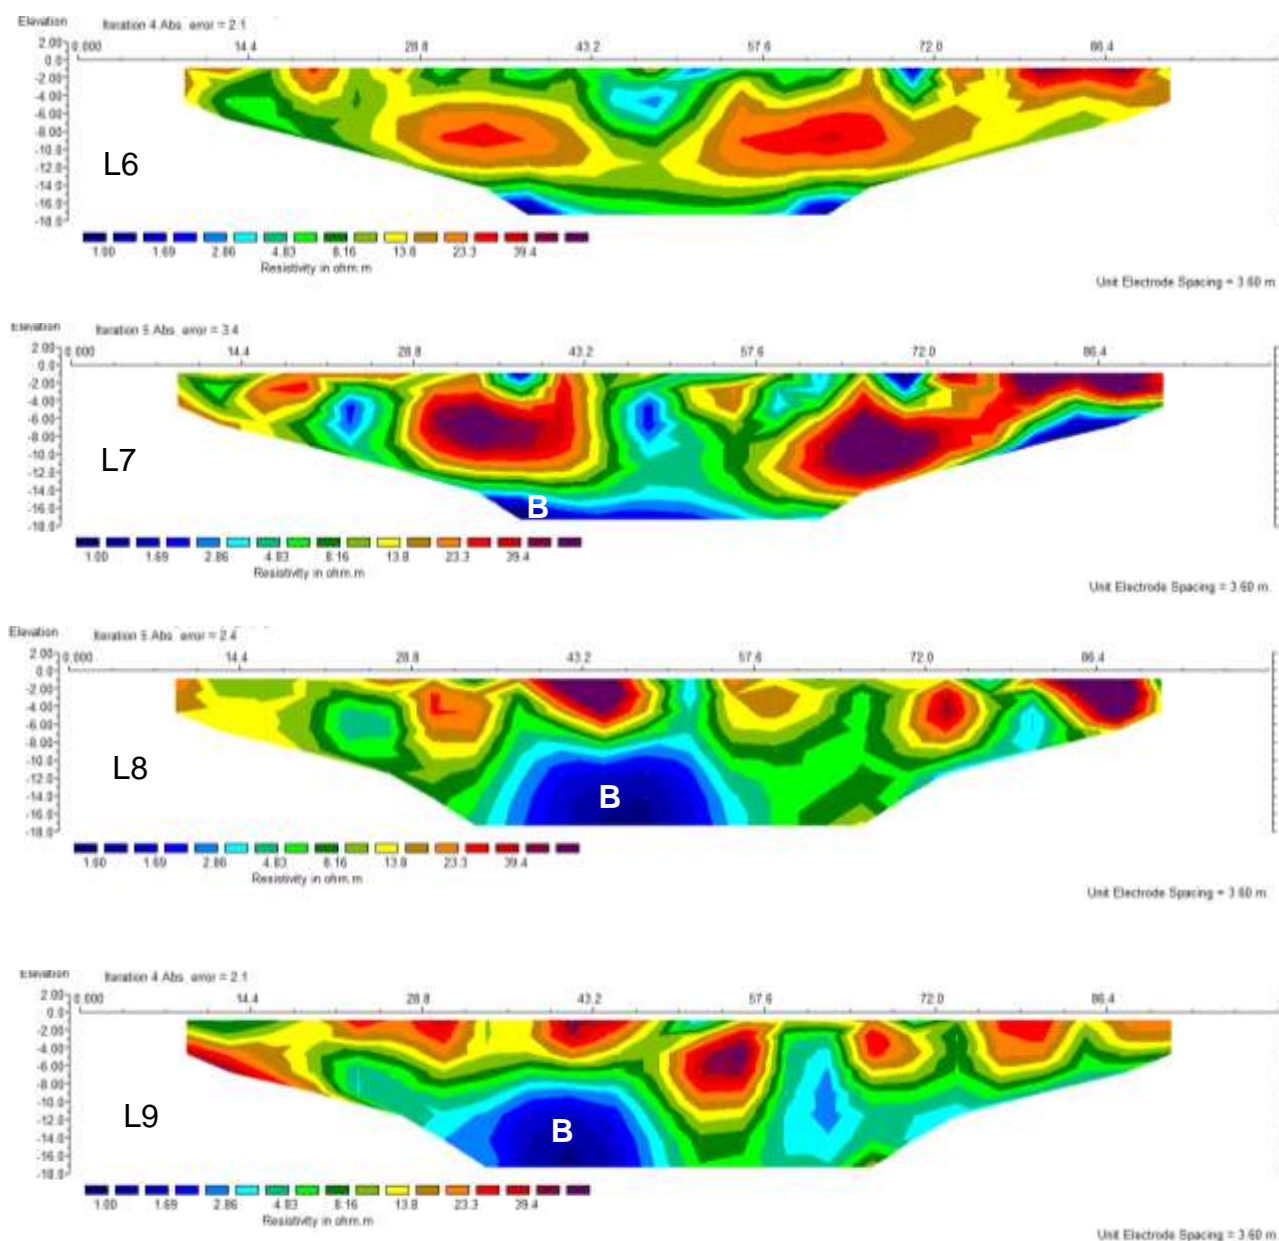
Figura 2: Modelli di resistività 2D delle sezioni geoelettriche L1-L9 sotto il telo inferiore [periodo gennaio 2021]. Le sezioni sono orientate da nord verso sud, mentre le linee di monitoraggio elettrico sono collocate dal lato occidentale L1, verso quello orientale L9, del 'I Nuovo Lotto'. (B: evidenza di bassi valori di resistività elettrica attribuibili a sedimenti saturi di acqua salata).

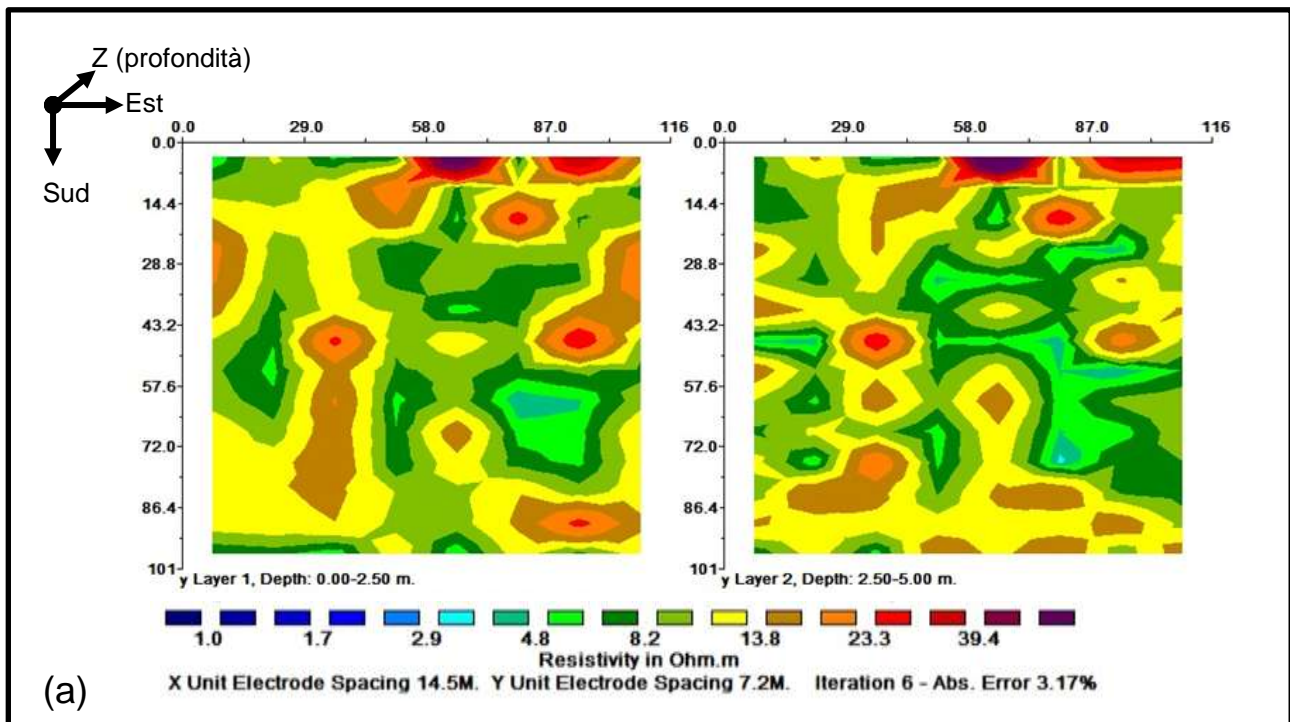
Figura 3a: sezioni orizzontali di resistività elettrica, fino a 5 m di profondità sotto il I° Nuovo Lotto, ottenuti dall'inversione dei dati in 3D [periodo gennaio 2021].

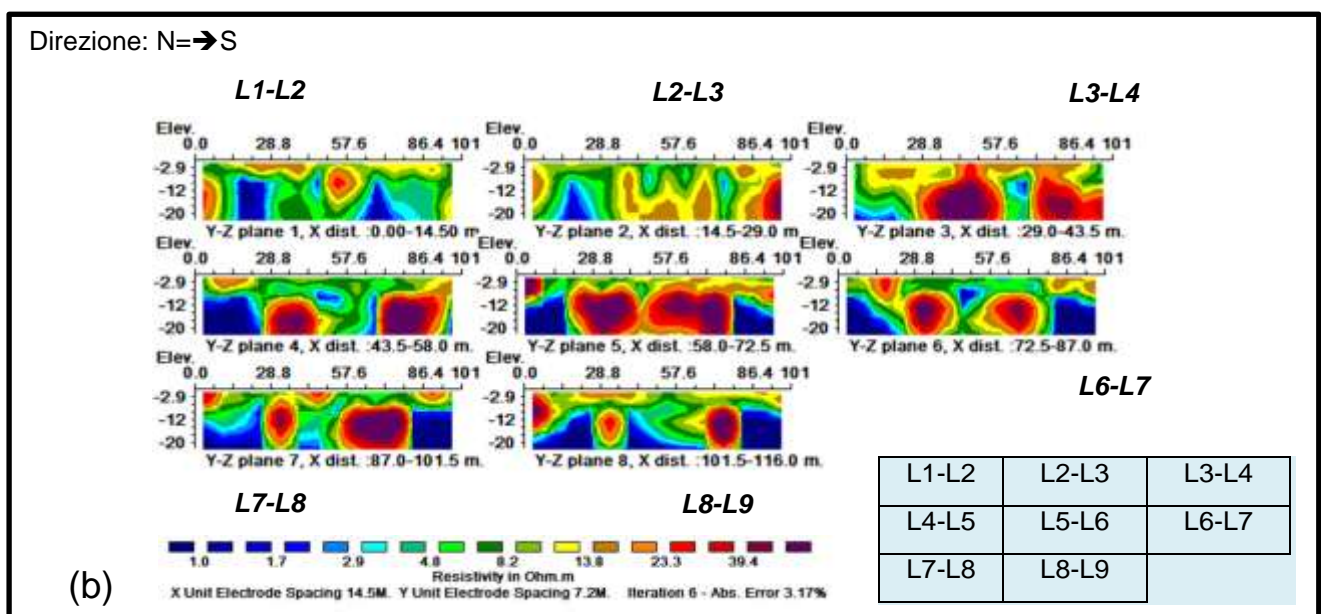
Figura 3b: sezioni: sezioni verticali di resistività elettrica, fino a 18 m di profondità sotto il I° Nuovo Lotto, ottenute dall'inversione dei dati in 3D. Le sezioni sono orientate da Nord a Sud (L1. Ovest === L9: Est) [periodo gennaio 2021].
