**AREA IMPIANTI S.p.A.**

**DISCARICA “CRISPA” VIA GRAN LINEA 12  
JOLANDA DI SAVOIA (FE)**

**I° NUOVO LOTTO (ex I° lotto)**

**RELAZIONE GEOFISICA**

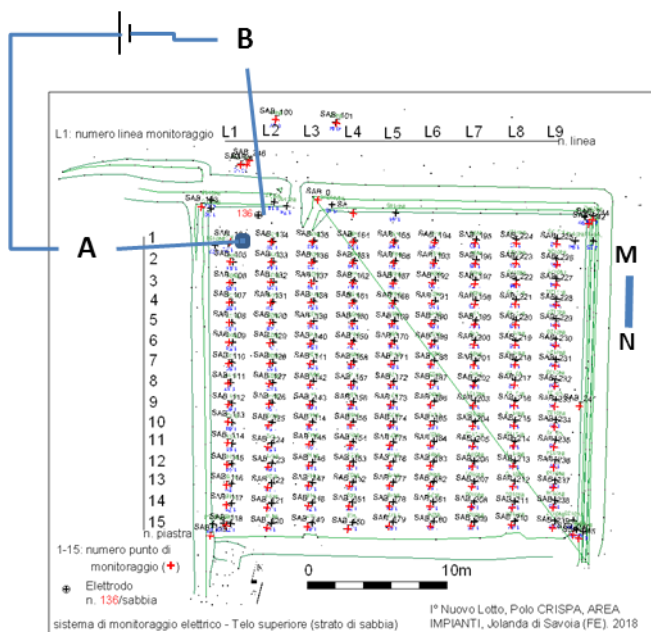
Fig. 7: schema energizzazione (AB: dipolo di corrente e MN: dipolo di potenziale) adottato per il controllo dell'integrità del telo superiore (sopra lo strato di sabbia).  
[luglio 2022].

Nei limiti della tecnica GMS, il test elettrico per la verifica del telo superiore non ha evidenziato anomalie, confermando la sua integrità. In figura 8, si riportano le misure della d.d.p. effettuate lungo tutte le linee del sistema GMS.
