**DISCARICA “CRISPA” VIA GRAN LINEA 12
JOLANDA DI SAVOIA (FE)**

I° NUOVO LOTTO (ex I° lotto)

MONITORAGGIO N. 22_1

RELAZIONE GEOFISICA

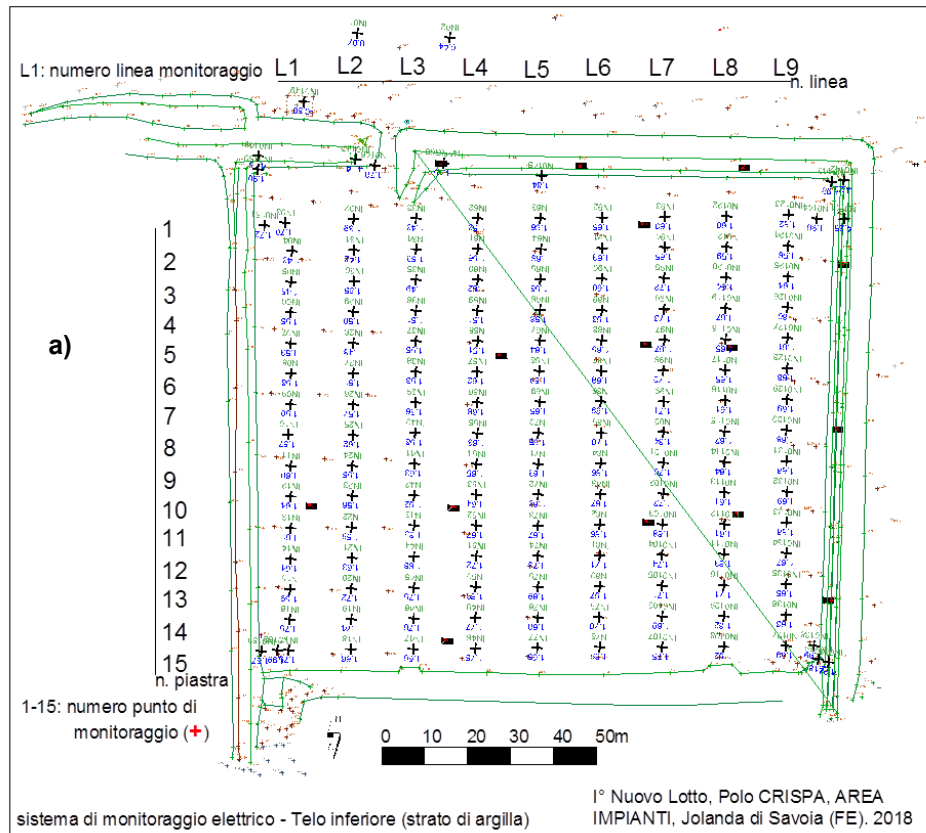
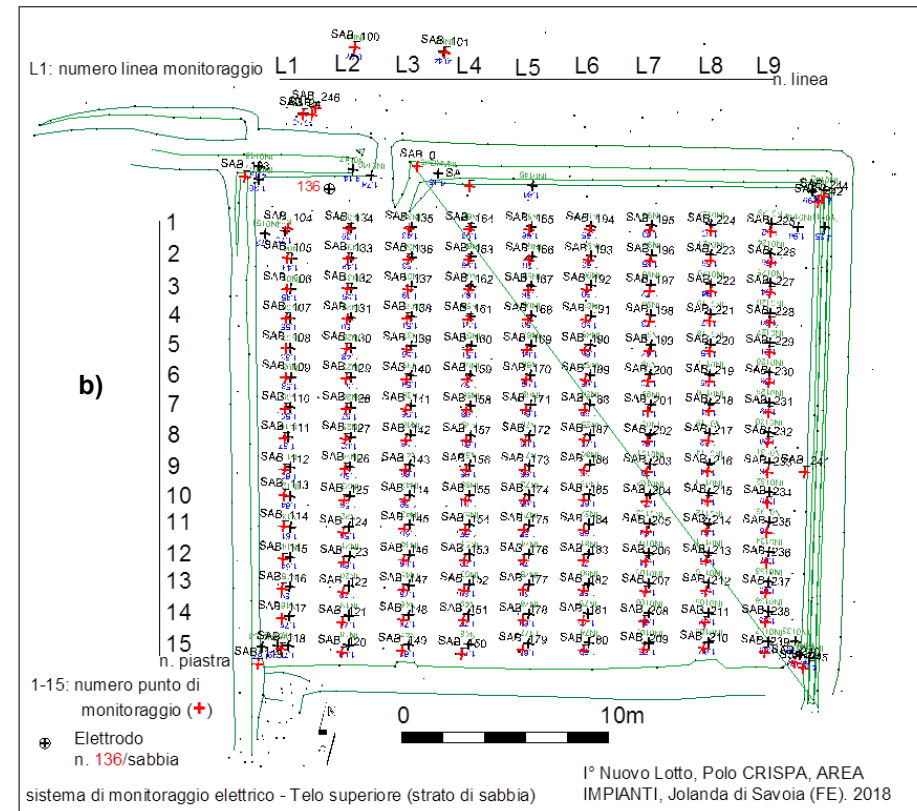
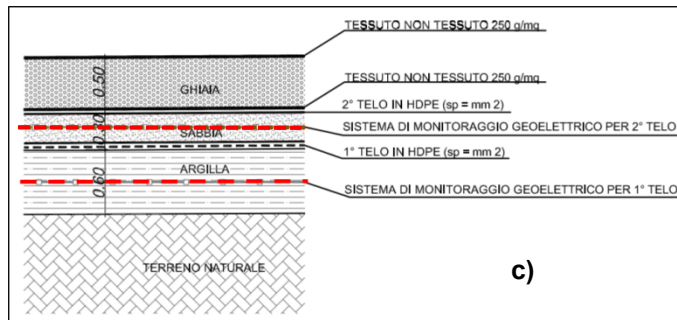
Figura 1:

- a) posizione degli elettrodi nel manto di argilla sotto il telo inferiore in HDPE;
- b) posizione degli elettrodi nello strato di sabbia sotto il telo superiore in HDPE;
- c) sezione schematica del sistema d'impermeabilizzazione, con ubicazione elettrodi (linee rosse tratteggiate).

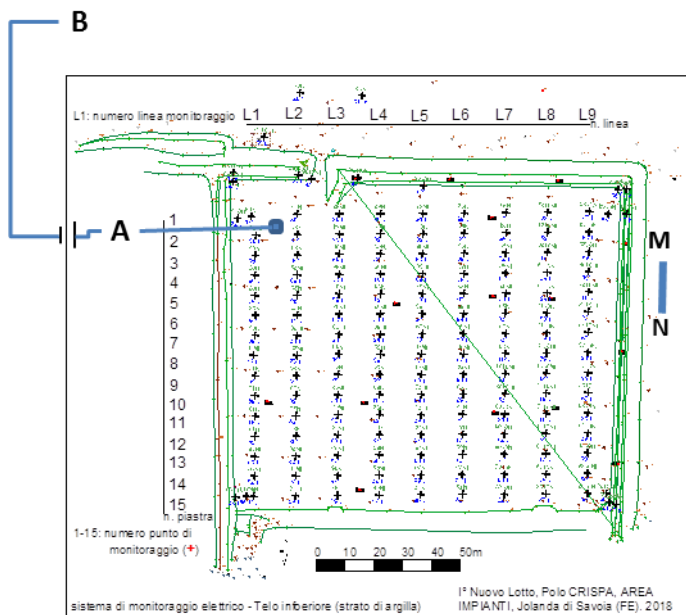
Figura 4: schema energizzazione (AB: dipolo di corrente ed MN: dipolo di potenziale) adottato per il controllo dell'integrità del telo inferiore (sopra lo strato di argilla).

I dati delle d.d.p. acquisiti hanno confermato l'assenza di anomalie che possono essere causate da difetti nel sistema d'impermeabilizzazione costituito dal telo inferiore in HDPE. In figura (5 a÷i) si riportano i profili delle misure della d.d.p. di tutte le tracce (L1-L9) sovrapposte a quelle effettuate nel primo controllo (curve in grigio).

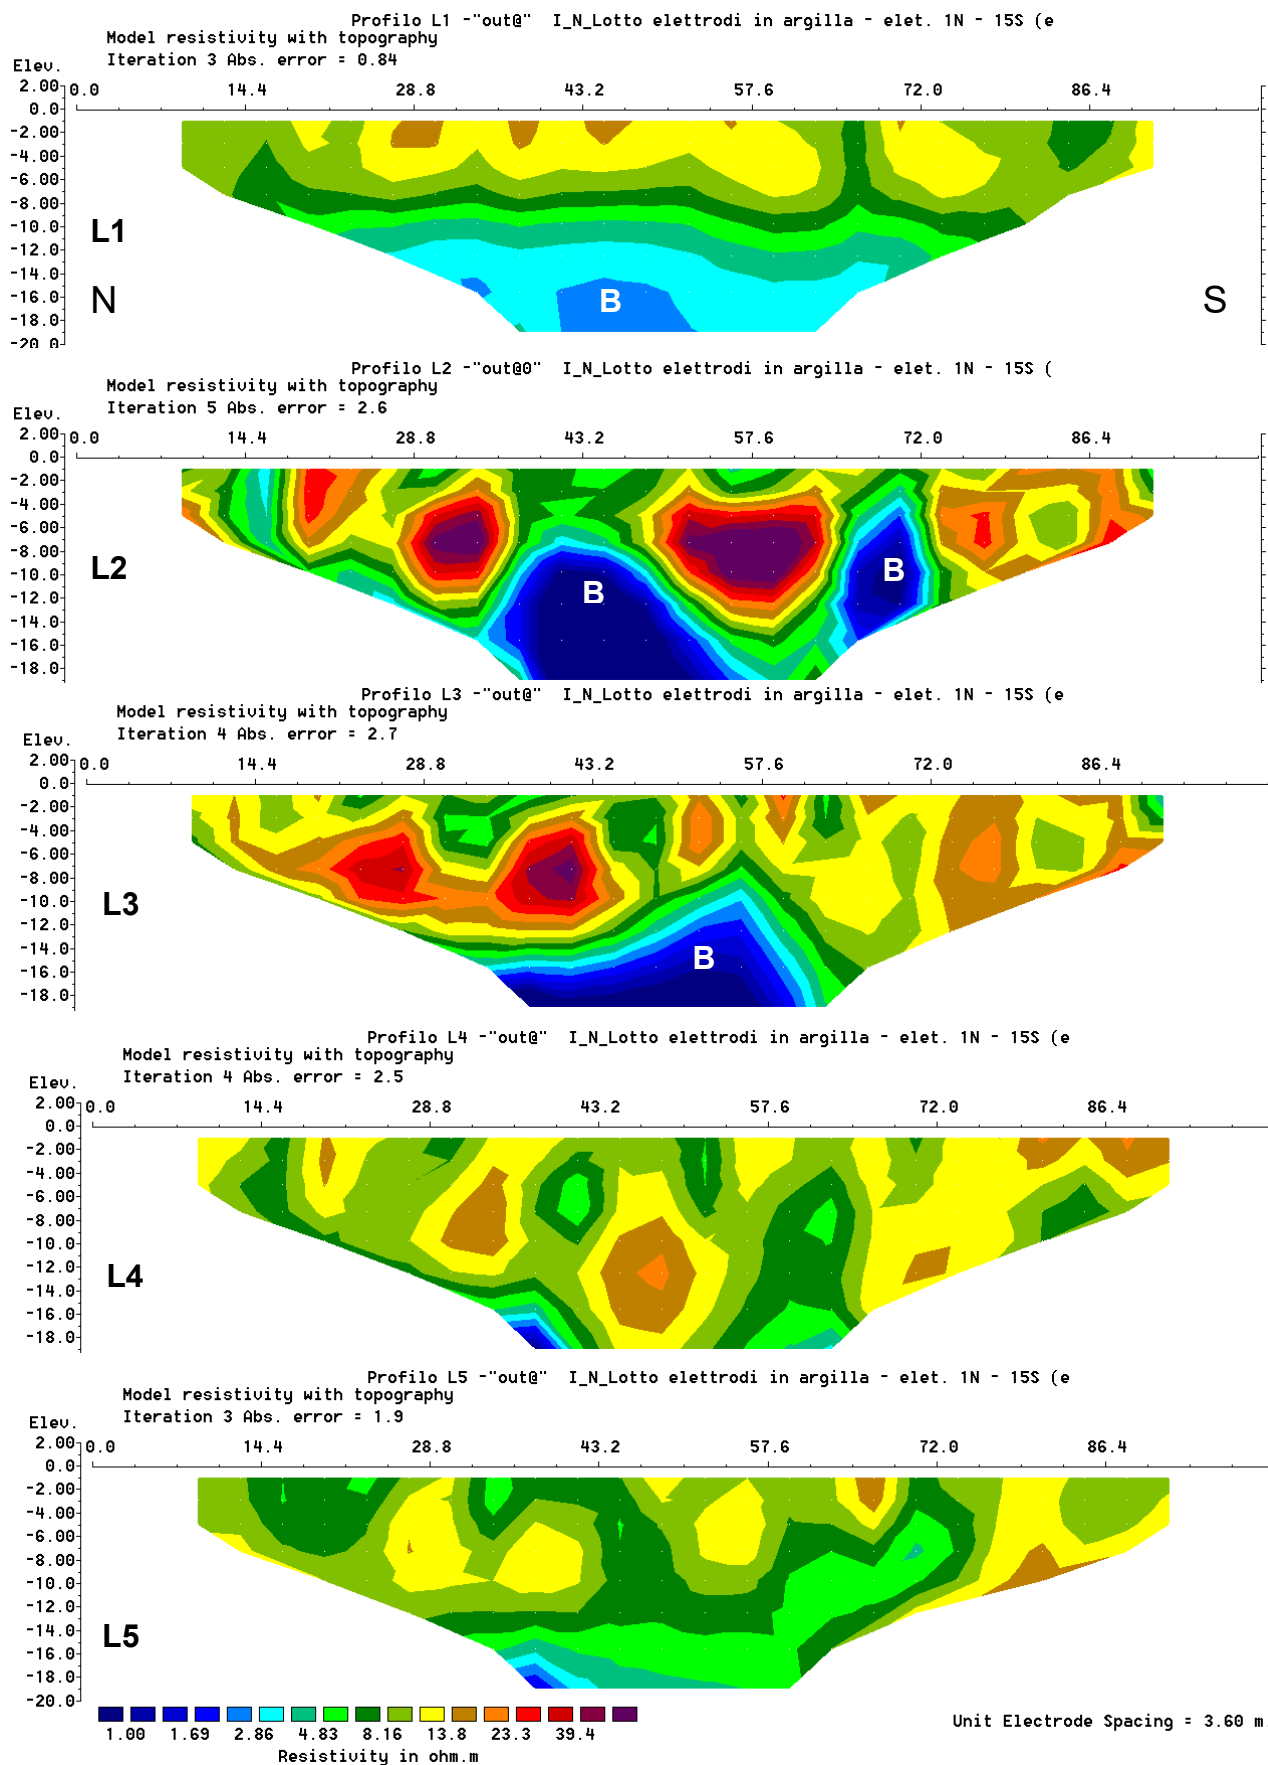
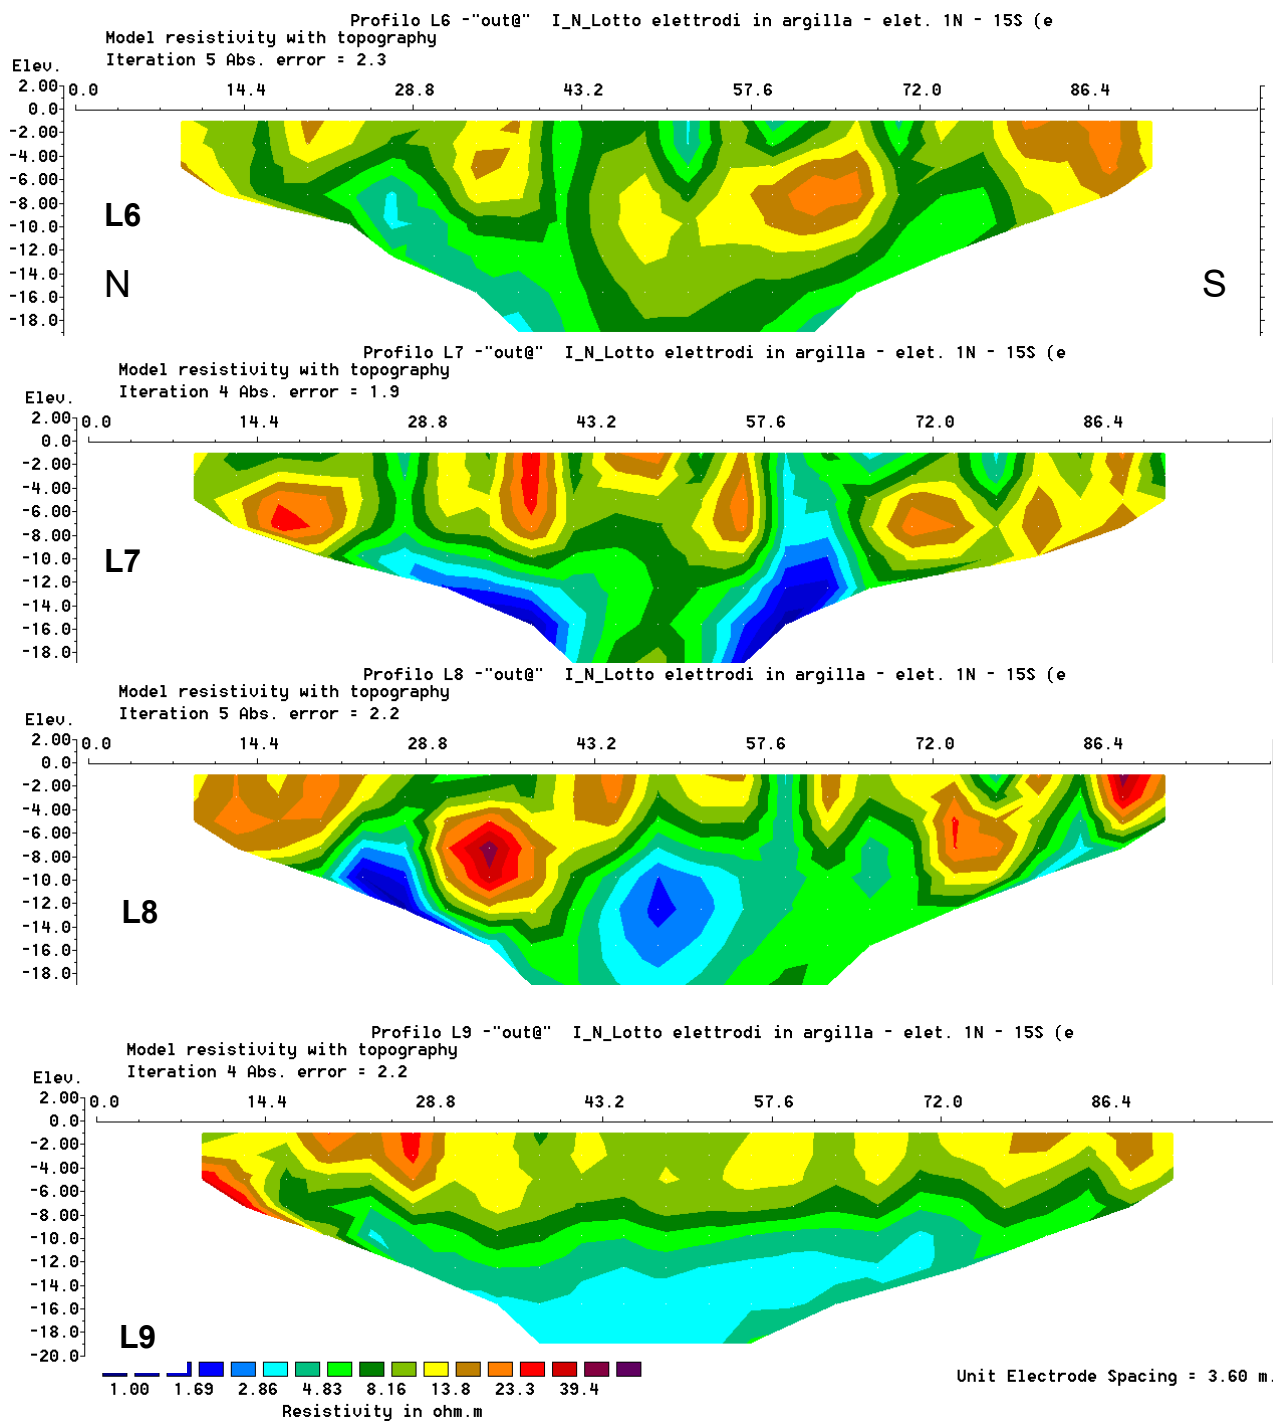
Fig. A1: Modelli di resistività 2D delle sezioni geoelettriche L1-L9 sotto il telo inferiore
[settembre 2018]

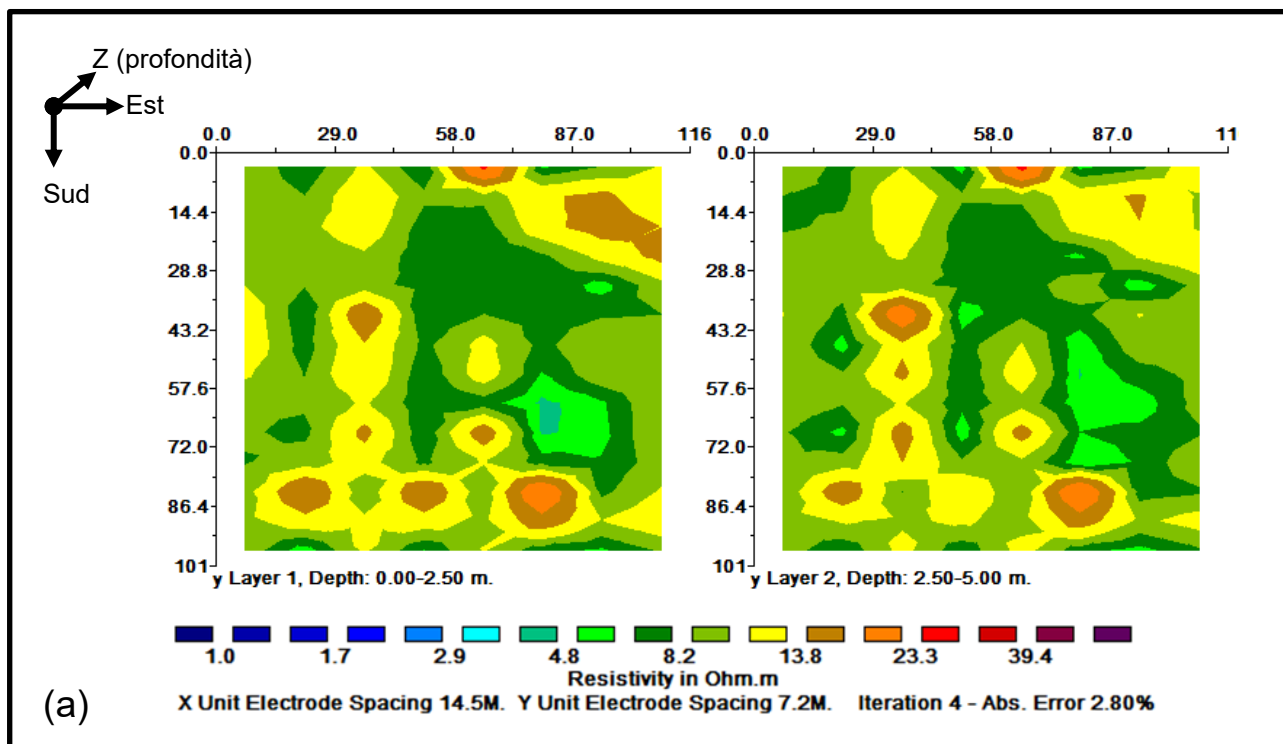
Fig. 15a: sezioni orizzontali di resistività elettrica, fino a 5 m di profondità sotto il I Nuovo Lotto, ottenuti dall'inversione dei dati in 3D [settembre 2018].

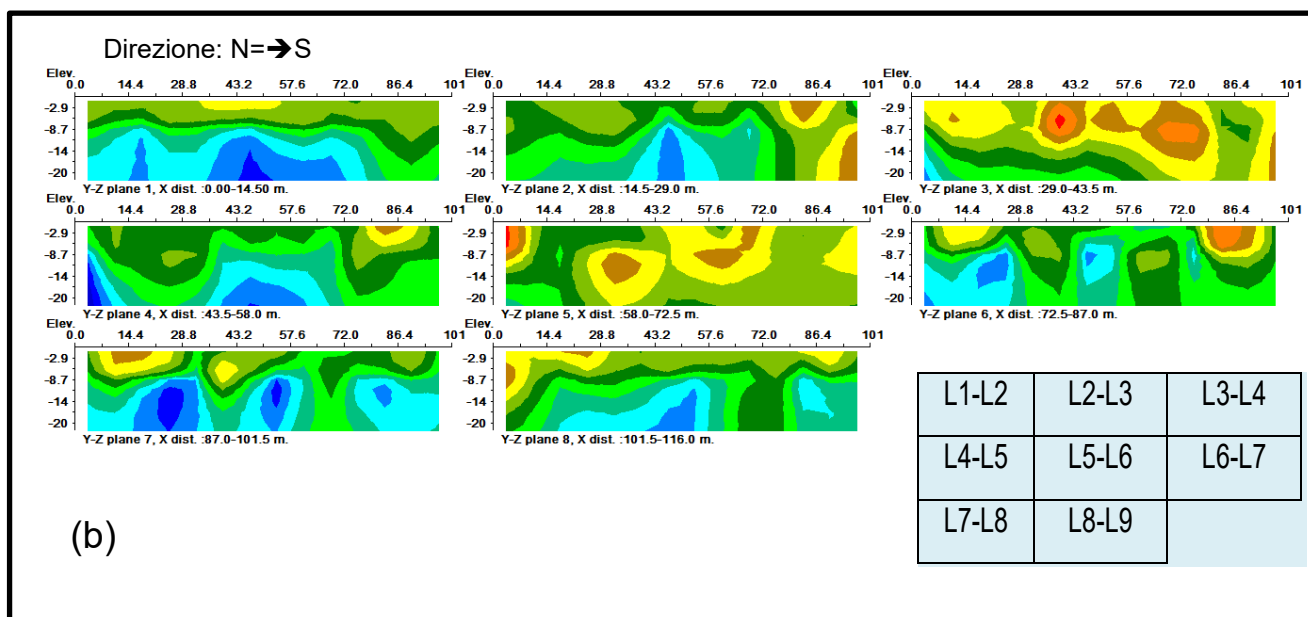
Fig. 15b: sezioni verticali di resistività elettrica, fino a 20 m di profondità sotto il 1° Nuovo Lotto, ottenute dall'inversione dei dati in 3D. Le sezioni sono orientate da Nord a Sud. La sequenza di lettura delle sezioni è riportata nel riquadro in basso a destra, [settembre 2018].

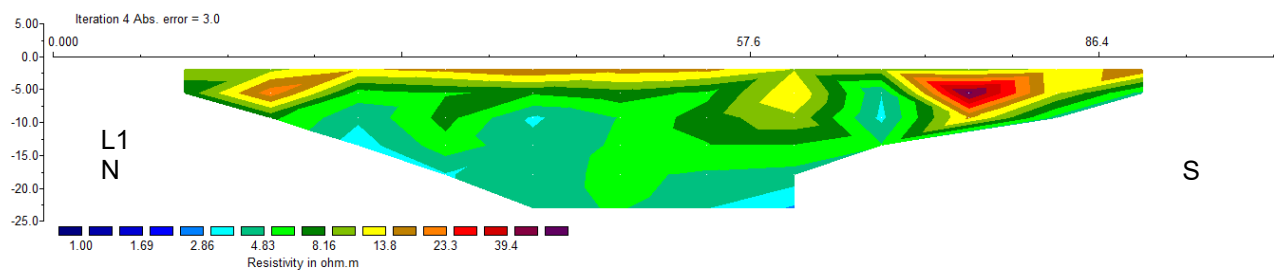
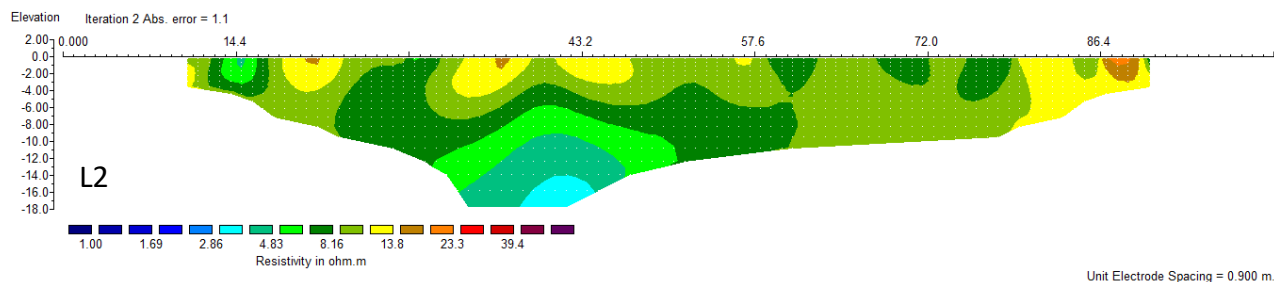
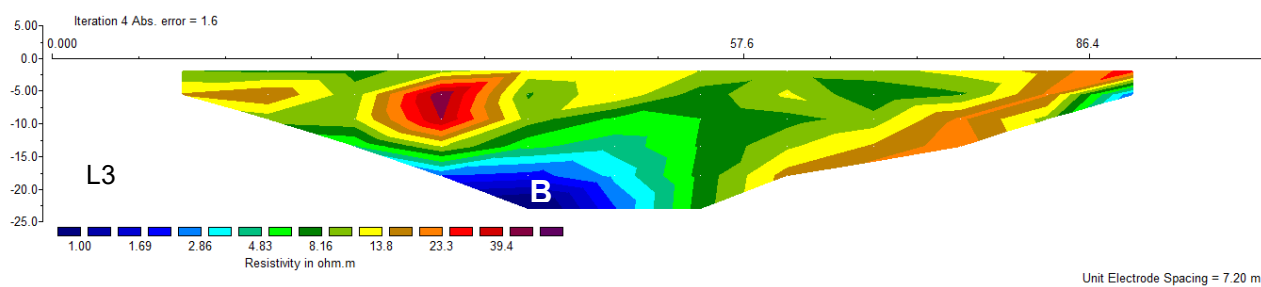
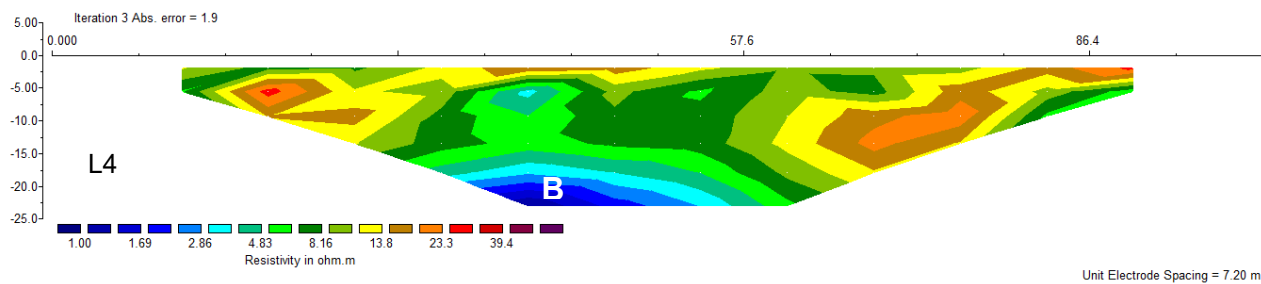
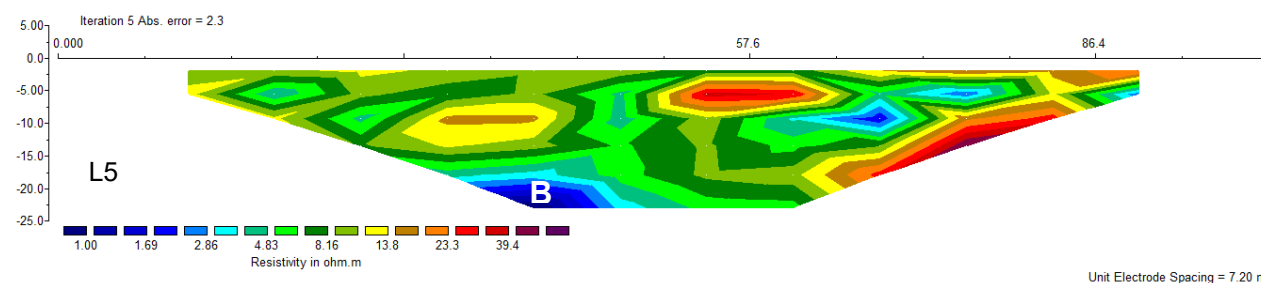
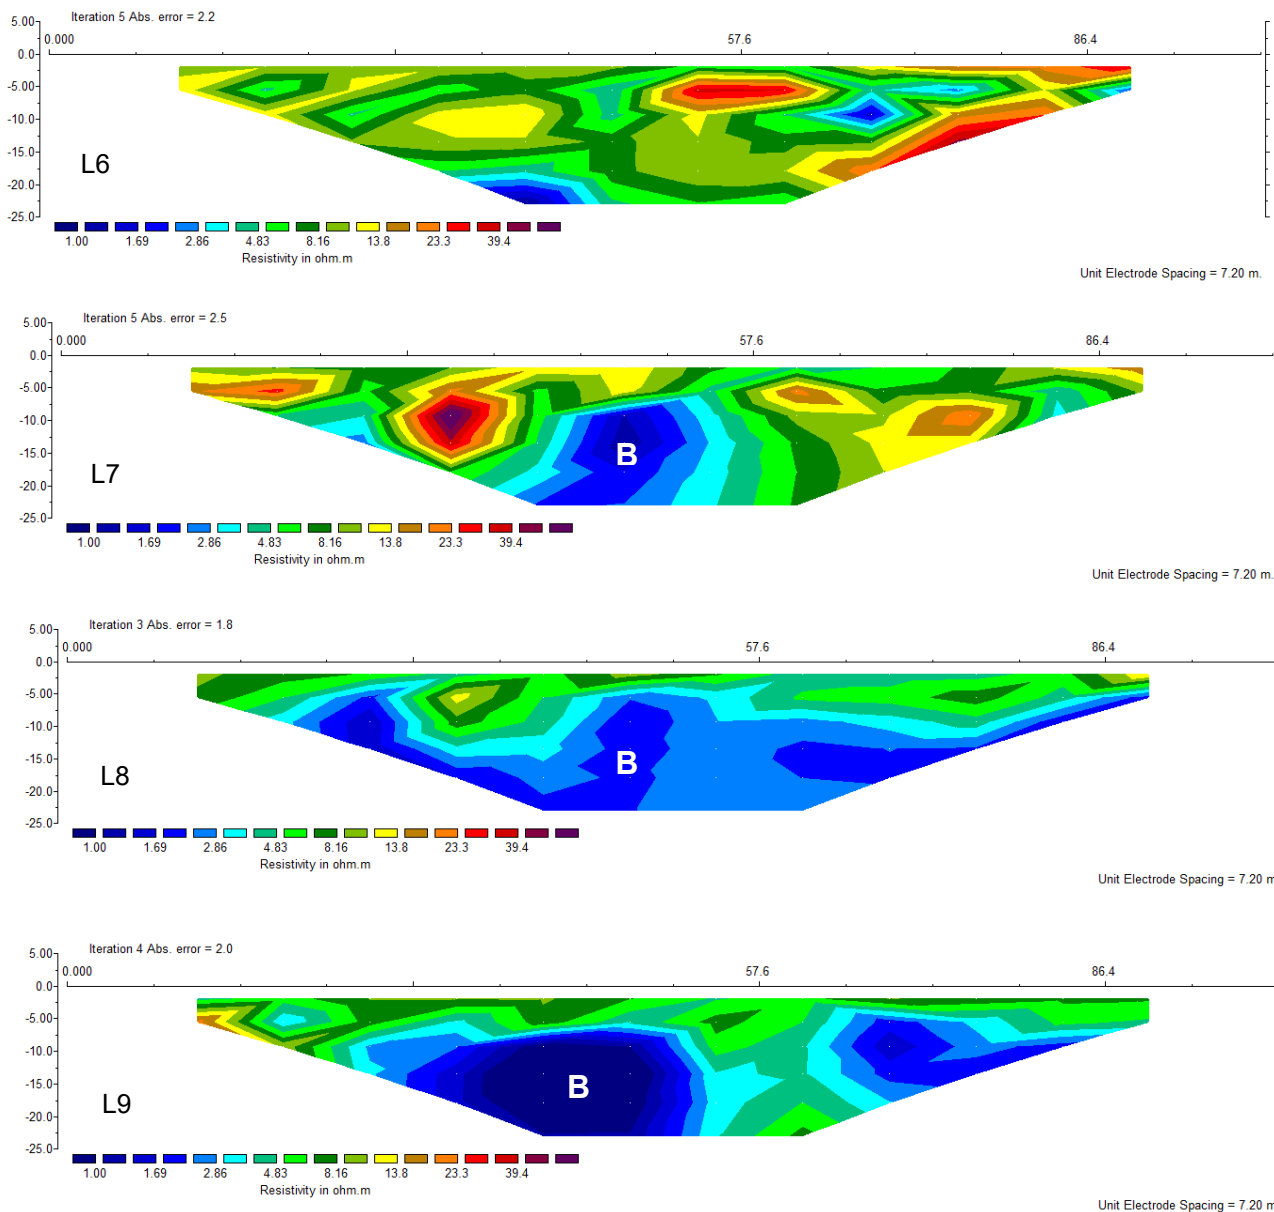
Figura 2: Modelli di resistività 2D delle sezioni geoelettiche L1-L9 sotto il telo inferiore [periodo luglio 2021]. Le sezioni sono orientate da nord verso sud, mentre le linee di monitoraggio elettrico sono collocate dal lato occidentale L1, verso quello orientale L9, del 'I Nuovo Lotto'. (B: evidenza di bassi valori di resistività elettrica attribuibili a sedimenti saturi di acqua salata).

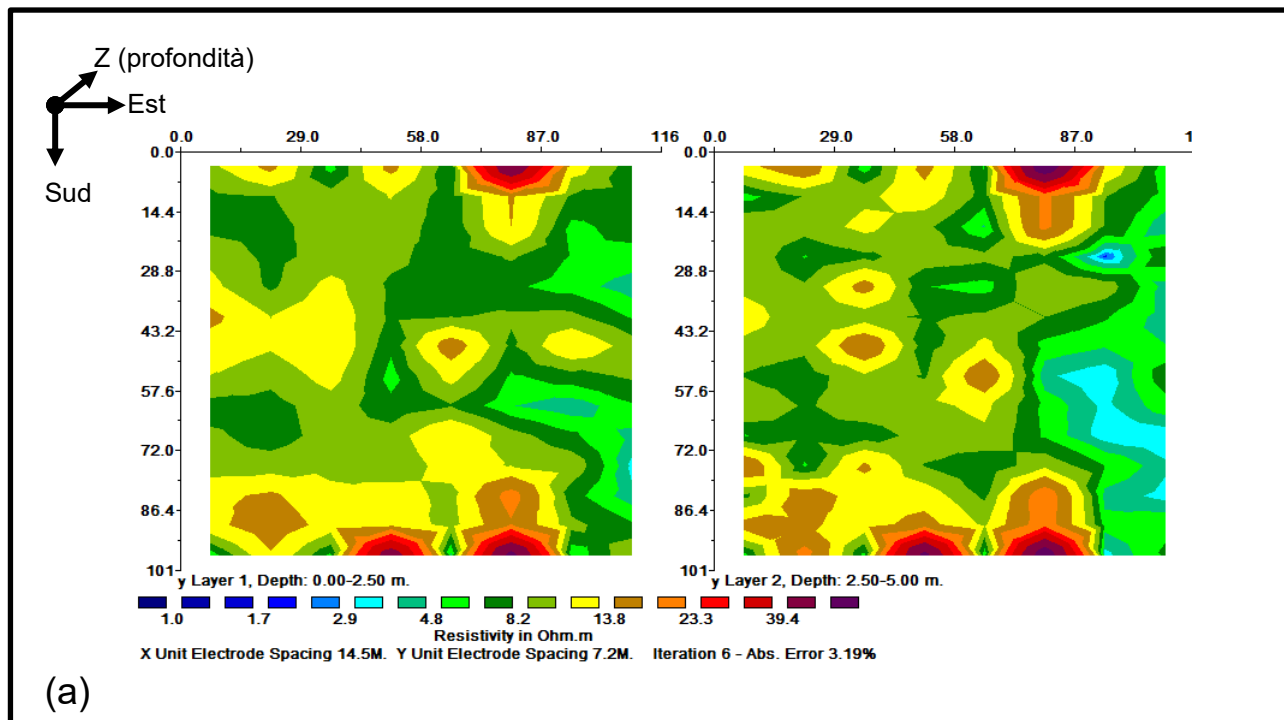
Figura 3a: sezioni orizzontali di resistività elettrica, fino a 5 m di profondità sotto il 1° Nuovo Lotto, ottenuti dall'inversione dei dati in 3D [periodo luglio 2021].

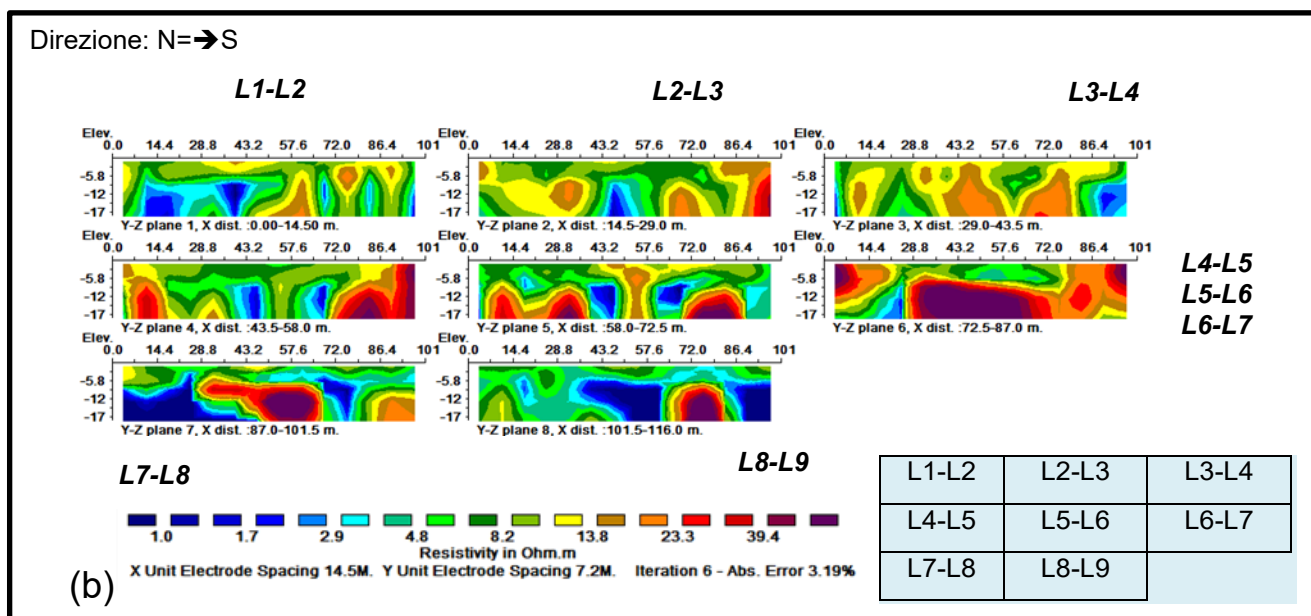
Figura 3b: sezioni: sezioni verticali di resistività elettrica, fino a 18 m di profondità sotto il 1° Nuovo Lotto, ottenute dall'inversione dei dati in 3D. Le sezioni sono orientate da Nord a Sud (L1. Ovest == L9: Est) [periodo luglio 2021].
